**Skovlyst, Jyderup**

# Legepladsrapport

Udført af  
Legepladsinspektør  
Niels Peter Jensen  
Holbæk Kommune  
Drift og vedligehold  
7236 5192  
[npj@holb.dk](mailto:npj@holb.dk)  
TUV certifikat 0935#311341278  
Gyldigt til 30.06 2026

| Inspektionsdato: | 18. marts 2025 |

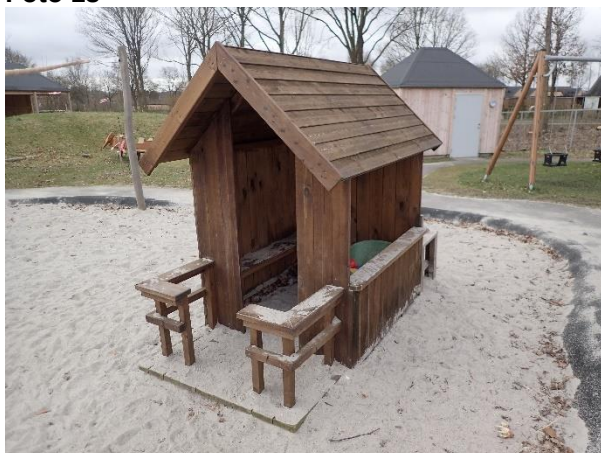
Foto 13

**Oversigtsbillede: Legehus**

| <b>Bemærkninger:</b> | Ja | X | Nej | |

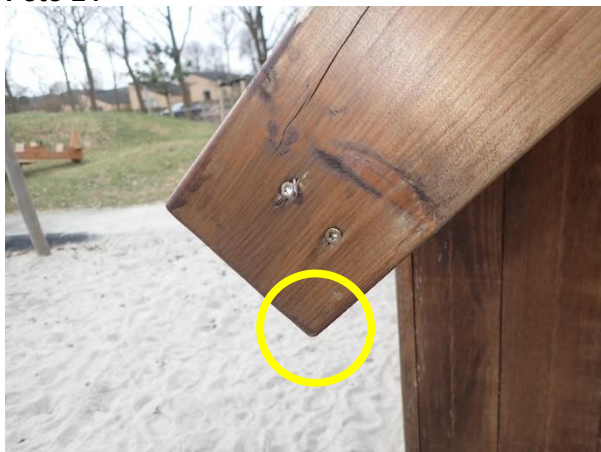
Foto 14

På vindskederne er der konstateret skarpe hjørner og kanter.

**DS/EN 1176 – 1 punkt 4.2.5**

**DS/EN 1176 – 7 punkt 7.2**

Hjørner og kanter skal afrundes med en minimumsradius på 3 mm.

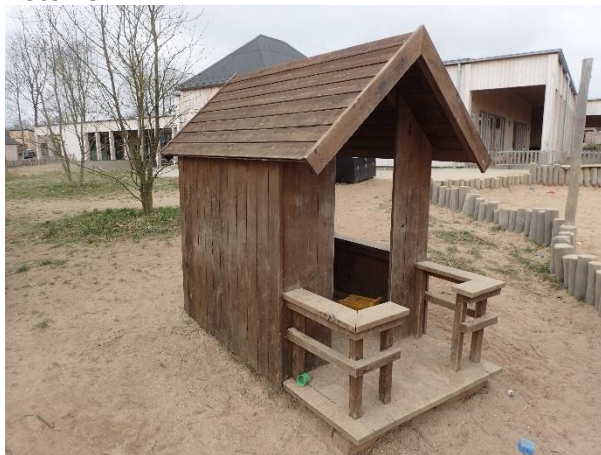
Foto 28

**Oversigtsbillede: Legehus**

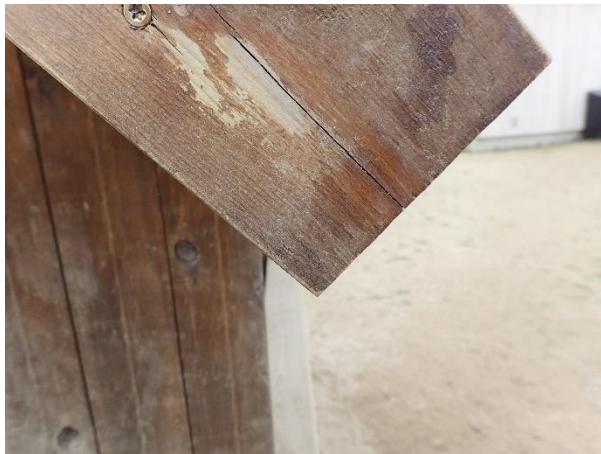
Foto 29

På vindskederne er der konstateret skarpe hjørner og kanter.

**DS/EN 1176 – 1 punkt 4.2.5**

**DS/EN 1176 – 7 punkt 7.2**

Hjørner og kanter skal afrundes med en minimumsradius på 3 mm.

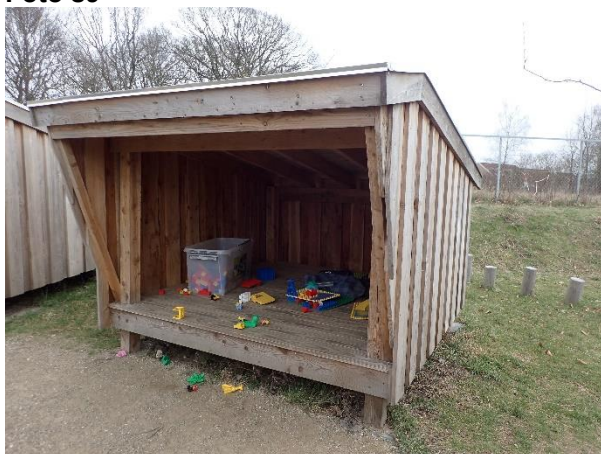
Foto 39

| <b>Oversigtsbillede: Shelter</b> | | | | |
| <b>Bemærkninger:</b> | <b>Ja</b> | <b>X</b> | <b>Nej</b> | |

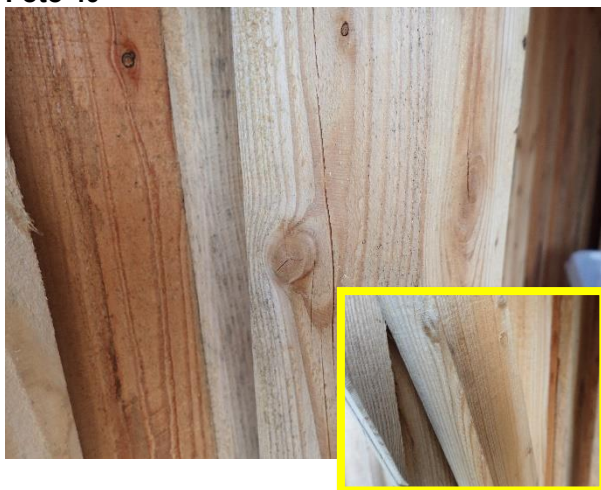
Foto 40

Mange steder på redskabet er der konstateret skarpe hjørner og kanter.

**DS/EN 1176 – 1 punkt 4.2.5**  
**DS/EN 1176 – 7 punkt 7.1**

Hjørner og kanter skal afrundes med en minimumsradius på 3 mm.

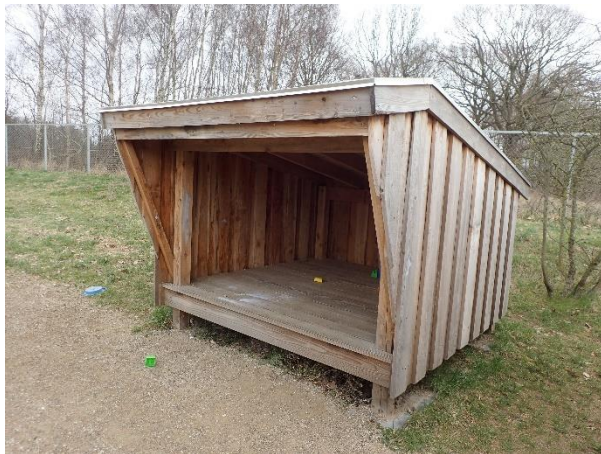
Foto 41

**Oversigtsbillede: Shelter**

| <b>Bemærkninger:</b> | Ja | X | Nej | |

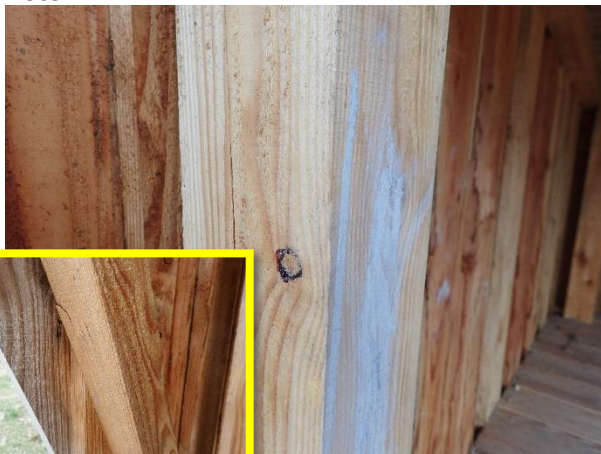
Foto 42

Mange steder på redskabet er der konstateret skarpe hjørner og kanter.

Hjørner og kanter skal afrundes med en minimumsradius på 3 mm.
