Galaxen, Jyderup

Legepladsrapport

Legepladsens adresse:	Elmegården 56. 4450 Jyderup	
Rekvirent:	Kim Ravnkilde	kirav@holb.dk
Kontaktperson:	Mette Simonsen	
Telefon:	7236 4032	
e-mail:	mesi@holb.dk	
Inspektionsdato:	24. marts 2026

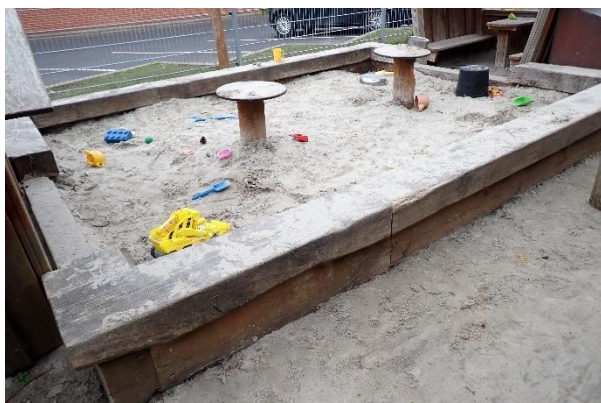
Foto 1

Oversigtsbillede: Sandkasse			
Mærke / årgang: ? / ?			
Inspektion foretaget i.h.t. følgende standarder:			
DS/EN 1176 del 1 Generelle krav			X
DS/EN 1176 del 2 Gynger			
DS/EN 1176 del 3 Rutsjebaner			
DS/EN 1176 del 4 Svævebaner			
DS/EN 1176 del 5 Karruseller			
DS/EN 1176 del 6 Vipper			
DS/EN 1176 del 7 Insp. og vedligehold			X
DS/EN 1176 del 11 3-D Klatre-net			
DS/EN 1177: Stødabsorberende underlag			
Faldhøjde / HIC:			
Bemærkninger:	Ja	Nej	X

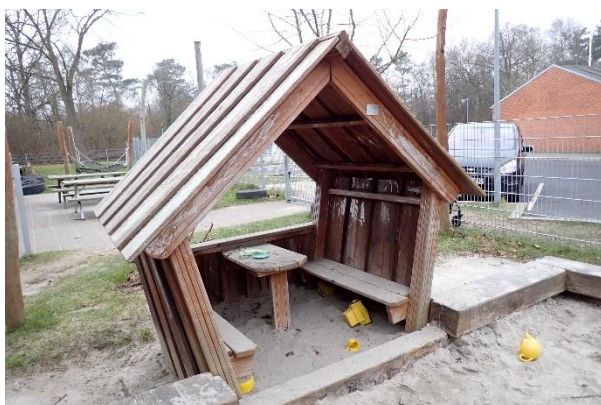
Foto 2

Oversigtsbillede: Legehus			
Mærke / årgang: Rudeco / 2018			
Inspektion foretaget i.h.t. følgende standarder:			
DS/EN 1176 del 1 Generelle krav			X
DS/EN 1176 del 2 Gynger			
DS/EN 1176 del 3 Rutsjebaner			
DS/EN 1176 del 4 Svævebaner			
DS/EN 1176 del 5 Karruseller			
DS/EN 1176 del 6 Vipper			
DS/EN 1176 del 7 Insp. og vedligehold			X
DS/EN 1176 del 11 3-D Klatre-net			
DS/EN 1177: Stødabsorberende underlag			
Faldhøjde / HIC:			
Bemærkninger:	Ja	Nej	X

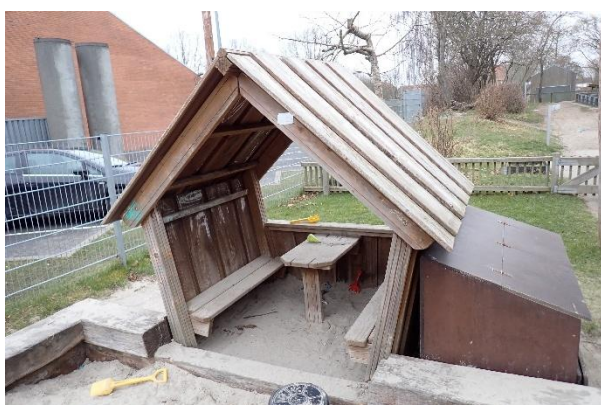
Foto 3

Oversigtsbillede: Legehus			
Mærke / årgang: Rudeco / 2018			
Inspektion foretaget i.h.t. følgende standarder:			
DS/EN 1176 del 1 Generelle krav			X
DS/EN 1176 del 2 Gynger			
DS/EN 1176 del 3 Rutsjebaner			
DS/EN 1176 del 4 Svævebaner			
DS/EN 1176 del 5 Karruseller			
DS/EN 1176 del 6 Vipper			
DS/EN 1176 del 7 Insp. og vedligehold			X
DS/EN 1176 del 11 3-D Klatre-net			
DS/EN 1177: Stødabsorberende underlag			
Faldhøjde / HIC:			
Bemærkninger:	Ja	Nej	X

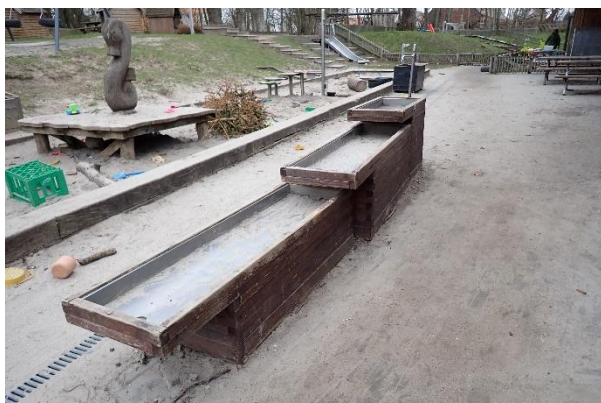
Foto 4

Oversigtsbillede: Vandleg

Mærke / årgang: Leika / 2014

Bemærkninger:	Ja	Nej	X
----------------------	----	-----	---

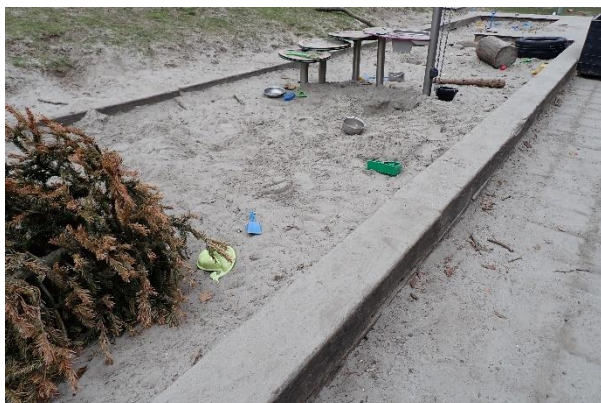
Foto 5

Oversigtsbillede: Sandkasse

Mærke / årgang: ? / ?

Bemærkninger:	Ja	Nej	X
----------------------	----	-----	---

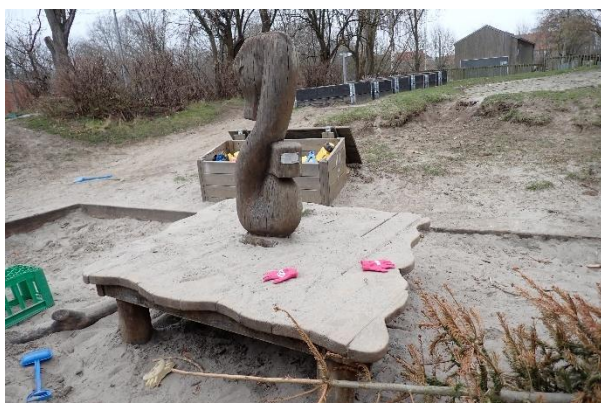
Foto 6

Oversigtsbillede: Platform/sandbord

Mærke / årgang: Danske Legepladser / 2009

Bemærkninger:	Ja	Nej	X
----------------------	----	-----	---

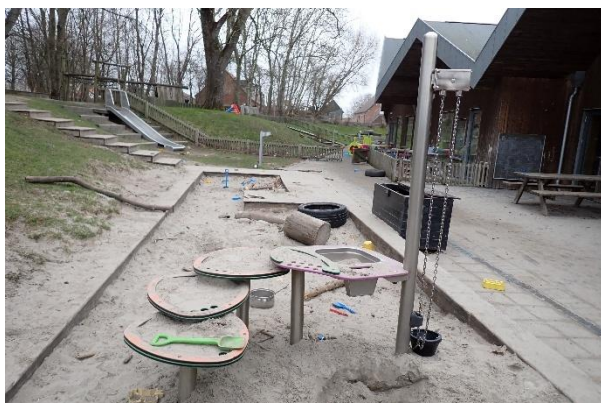
Foto 7

Oversigtsbillede: Sandbord			
Mærke / årgang: Viking Leg / 2016			
Inspektion foretaget i.h.t. følgende standarder:			
DS/EN 1176 del 1 Generelle krav			X
DS/EN 1176 del 2 Gynger			
DS/EN 1176 del 3 Rutsjebaner			
DS/EN 1176 del 4 Svævebaner			
DS/EN 1176 del 5 Karruseller			
DS/EN 1176 del 6 Vipper			
DS/EN 1176 del 7 Insp. og vedligehold			X
DS/EN 1176 del 11 3-D Klatretet			
DS/EN 1177: Stødabsorberende underlag			
Faldhøjde / HIC:			
Bemærkninger:	Ja	Nej	X

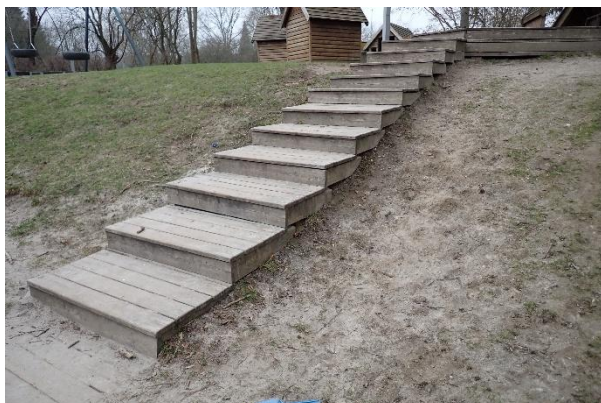
Foto 8

Oversigtsbillede: Trappeopgang			
Mærke / årgang: ? / ?			
Inspektion foretaget i.h.t. følgende standarder:			
DS/EN 1176 del 1 Generelle krav			X
DS/EN 1176 del 2 Gynger			
DS/EN 1176 del 3 Rutsjebaner			
DS/EN 1176 del 4 Svævebaner			
DS/EN 1176 del 5 Karruseller			
DS/EN 1176 del 6 Vipper			
DS/EN 1176 del 7 Insp. og vedligehold			X
DS/EN 1176 del 11 3-D Klatretet			
DS/EN 1177: Stødabsorberende underlag			
Faldhøjde / HIC:			
Bemærkninger:	Ja	Nej	X

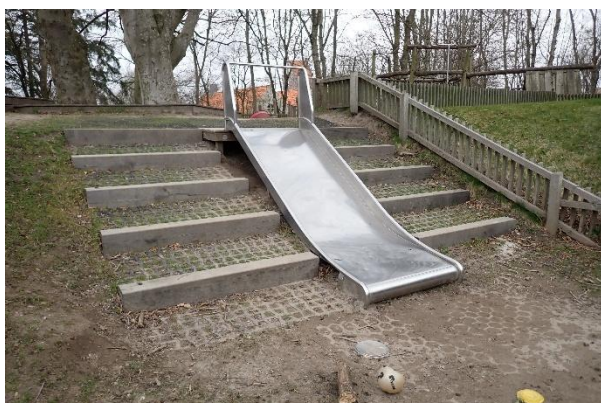
Foto 9

Oversigtsbillede: Rutsjebane med opgange			
Mærke / årgang: Viking Leg / 2016			
Inspektion foretaget i.h.t. følgende standarder:			
DS/EN 1176 del 1 Generelle krav			X
DS/EN 1176 del 2 Gynger			
DS/EN 1176 del 3 Rutsjebaner			X
DS/EN 1176 del 4 Svævebaner			
DS/EN 1176 del 5 Karruseller			
DS/EN 1176 del 6 Vipper			
DS/EN 1176 del 7 Insp. og vedligehold			X
DS/EN 1176 del 11 3-D Klatretet			
DS/EN 1177: Stødabsorberende underlag			
Faldhøjde / HIC:			
Bemærkninger:	Ja	Nej	X

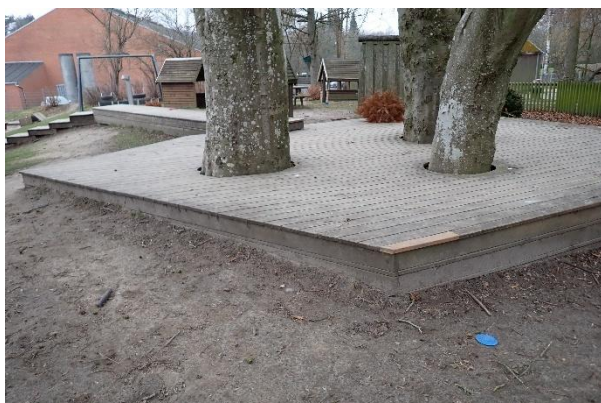
Foto 10

Oversigtsbillede: Platform			
Mærke / årgang: ? / ?			
Inspektion foretaget i.h.t. følgende standarder:			
DS/EN 1176 del 1 Generelle krav			X
DS/EN 1176 del 2 Gynger			
DS/EN 1176 del 3 Rutsjebaner			
DS/EN 1176 del 4 Svævebaner			
DS/EN 1176 del 5 Karruseller			
DS/EN 1176 del 6 Vipper			
DS/EN 1176 del 7 Insp. og vedligehold			X
DS/EN 1176 del 11 3-D Klatretræ			
DS/EN 1177: Stødabsorberende underlag			
Faldhøjde / HIC:			
Bemærkninger:	Ja	Nej	X

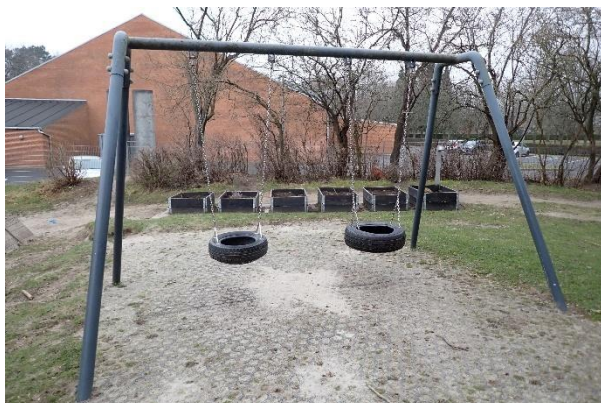
Foto 11

Oversigtsbillede: Gyngesæde			
Mærke / årgang: Buglo/Viking Led / 2016			
Inspektion foretaget i.h.t. følgende standarder:			
DS/EN 1176 del 1 Generelle krav			X
DS/EN 1176 del 2 Gynger			X
DS/EN 1176 del 3 Rutsjebaner			
DS/EN 1176 del 4 Svævebaner			
DS/EN 1176 del 5 Karruseller			
DS/EN 1176 del 6 Vipper			
DS/EN 1176 del 7 Insp. og vedligehold			X
DS/EN 1176 del 11 3-D Klatretræ			
DS/EN 1177: Stødabsorberende underlag			
Faldhøjde / HIC:			
Bemærkninger:	Ja	Nej	X

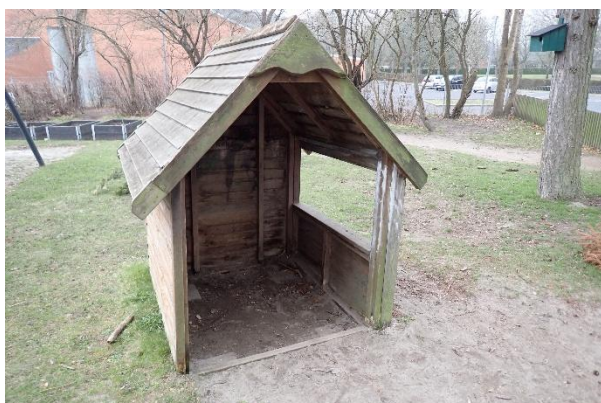
Foto 12

Oversigtsbillede: Legehus			
Mærke / årgang: ? / ?			
Inspektion foretaget i.h.t. følgende standarder:			
DS/EN 1176 del 1 Generelle krav			X
DS/EN 1176 del 2 Gynger			
DS/EN 1176 del 3 Rutsjebaner			
DS/EN 1176 del 4 Svævebaner			
DS/EN 1176 del 5 Karruseller			
DS/EN 1176 del 6 Vipper			
DS/EN 1176 del 7 Insp. og vedligehold			X
DS/EN 1176 del 11 3-D Klatretræ			
DS/EN 1177: Stødabsorberende underlag			
Faldhøjde / HIC:			
Bemærkninger:	Ja	Nej	X

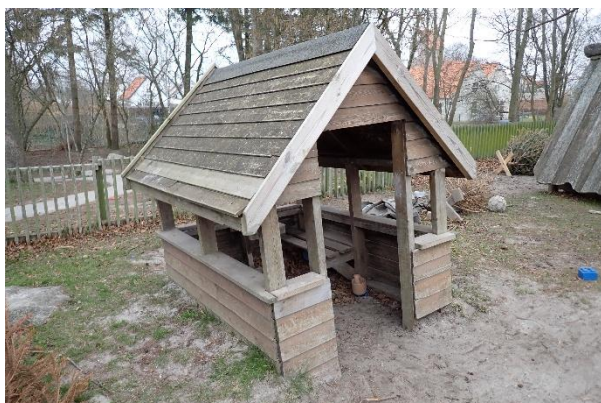
Foto 13

Oversigtsbillede: Legehus			
Mærke / årgang: ? / ?			
Inspektion foretaget i.h.t. følgende standarder:			
DS/EN 1176 del 1 Generelle krav			X
DS/EN 1176 del 2 Gynger			
DS/EN 1176 del 3 Rutsjebaner			
DS/EN 1176 del 4 Svævebaner			
DS/EN 1176 del 5 Karruseller			
DS/EN 1176 del 6 Vipper			
DS/EN 1176 del 7 Insp. og vedligehold			X
DS/EN 1176 del 11 3-D Klatre-net			
DS/EN 1177: Stødabsorberende underlag			
Faldhøjde / HIC:			
Bemærkninger:	Ja	X	Nej

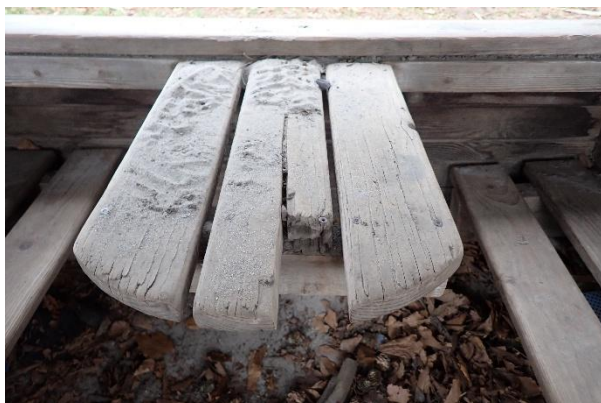
Foto 14

Et bræt i bordet er beskadiget.
 Det bevirker at der er opstået skarpe kanter og risiko for splinter.
DS/EN 1176 – 1 punkt 4.2.5
DS/EN 1176 – 7 punkt 7.2

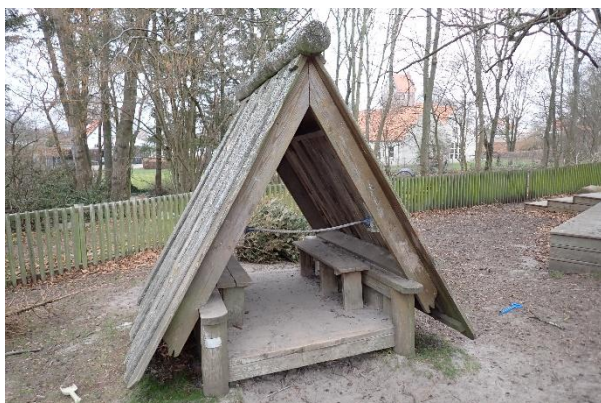
Foto 15

Oversigtsbillede: Legehus			
Mærke / årgang: Danske Legepladser / 2009			
Inspektion foretaget i.h.t. følgende standarder:			
DS/EN 1176 del 1 Generelle krav			X
DS/EN 1176 del 2 Gynger			
DS/EN 1176 del 3 Rutsjebaner			
DS/EN 1176 del 4 Svævebaner			
DS/EN 1176 del 5 Karruseller			
DS/EN 1176 del 6 Vipper			
DS/EN 1176 del 7 Insp. og vedligehold			X
DS/EN 1176 del 11 3-D Klatre-net			
DS/EN 1177: Stødabsorberende underlag			
Faldhøjde / HIC:			
Bemærkninger:	Ja		Nej X

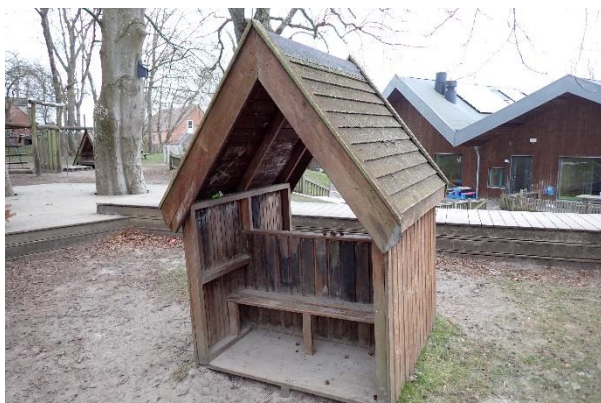
Foto 16

Oversigtsbillede: Legehus				
Mærke / årgang: ? / ?				
Inspektion foretaget i.h.t. følgende standarder:				
DS/EN 1176 del 1 Generelle krav				X
DS/EN 1176 del 2 Gynger				
DS/EN 1176 del 3 Rutsjebaner				
DS/EN 1176 del 4 Svævebaner				
DS/EN 1176 del 5 Karruseller				
DS/EN 1176 del 6 Vipper				
DS/EN 1176 del 7 Insp. og vedligehold				X
DS/EN 1176 del 11 3-D Klatre-net				
DS/EN 1177: Stødabsorberende underlag				
Faldhøjde / HIC:				
Bemærkninger:	Ja	X	Nej

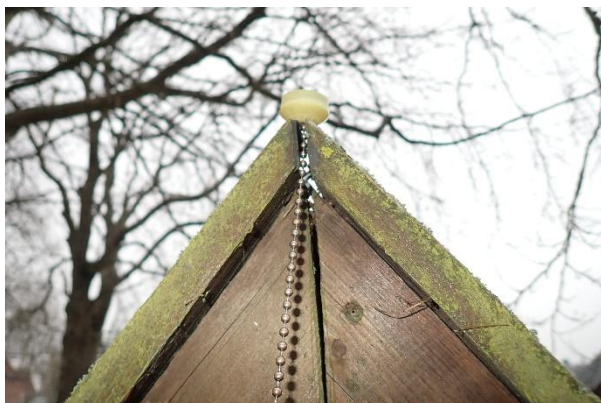
Foto 17

I toppen af vindskeden er der konstateret en snorklemfælde.

DS/EN 1176 – 1 punkt 4.2.7.3
DS/EN 1176 – 7 punkt 7.1

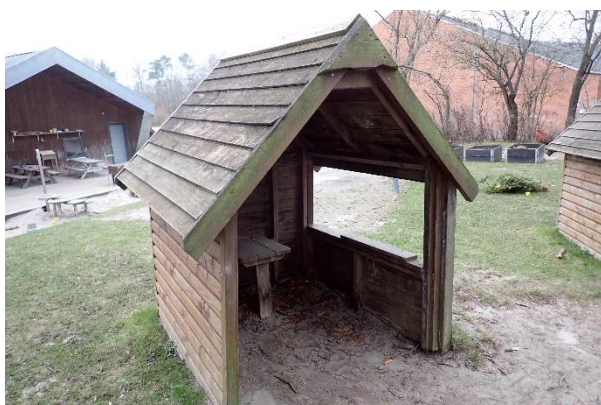
Foto 18

Oversigtsbillede: Legehus				
Mærke / årgang: ? / ?				
Inspektion foretaget i.h.t. følgende standarder:				
DS/EN 1176 del 1 Generelle krav				X
DS/EN 1176 del 2 Gynger				
DS/EN 1176 del 3 Rutsjebaner				
DS/EN 1176 del 4 Svævebaner				
DS/EN 1176 del 5 Karruseller				
DS/EN 1176 del 6 Vipper				
DS/EN 1176 del 7 Insp. og vedligehold				X
DS/EN 1176 del 11 3-D Klatre-net				
DS/EN 1177: Stødabsorberende underlag				
Faldhøjde / HIC:				
Bemærkninger:	Ja		Nej	X

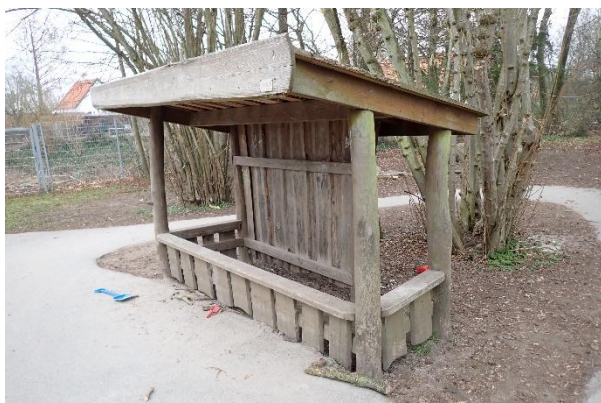
Foto 19

Oversigtsbillede: Legehus / Bod			
Mærke / årgang: Danske Legepladser / 2009			
Inspektion foretaget i.h.t. følgende standarder:			
DS/EN 1176 del 1 Generelle krav			X
DS/EN 1176 del 2 Gynger			
DS/EN 1176 del 3 Rutsjebaner			
DS/EN 1176 del 4 Svævebaner			
DS/EN 1176 del 5 Karruseller			
DS/EN 1176 del 6 Vipper			
DS/EN 1176 del 7 Insp. og vedligehold			X
DS/EN 1176 del 11 3-D Klatretræ			
DS/EN 1177: Stødabsorberende underlag			
Faldhøjde / HIC:			
Bemærkninger:	Ja	Nej	X

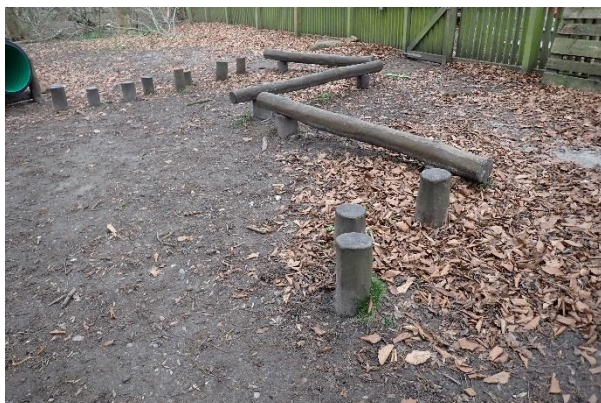
Foto 20

Oversigtsbillede: Balancebomme / - stubbe			
Mærke / årgang: Viking Leg / 2016			
Inspektion foretaget i.h.t. følgende standarder:			
DS/EN 1176 del 1 Generelle krav			X
DS/EN 1176 del 2 Gynger			
DS/EN 1176 del 3 Rutsjebaner			
DS/EN 1176 del 4 Svævebaner			
DS/EN 1176 del 5 Karruseller			
DS/EN 1176 del 6 Vipper			
DS/EN 1176 del 7 Insp. og vedligehold			X
DS/EN 1176 del 11 3-D Klatretræ			
DS/EN 1177: Stødabsorberende underlag			
Faldhøjde / HIC:			
Bemærkninger:	Ja	Nej	X

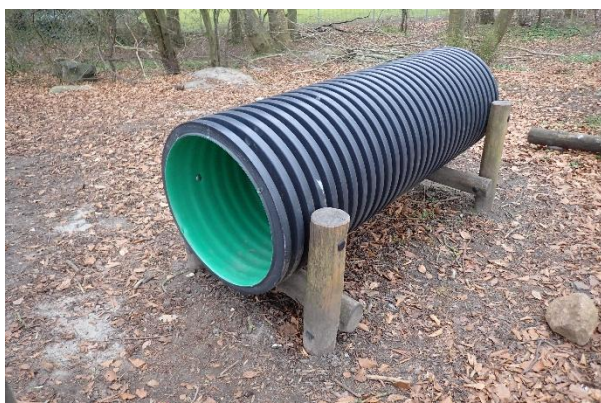
Foto 21

Oversigtsbillede: Tunnel			
Mærke / årgang: Copla / 2023			
Inspektion foretaget i.h.t. følgende standarder:			
DS/EN 1176 del 1 Generelle krav			X
DS/EN 1176 del 2 Gynger			
DS/EN 1176 del 3 Rutsjebaner			
DS/EN 1176 del 4 Svævebaner			
DS/EN 1176 del 5 Karruseller			
DS/EN 1176 del 6 Vipper			
DS/EN 1176 del 7 Insp. og vedligehold			X
DS/EN 1176 del 11 3-D Klatretræ			
DS/EN 1177: Stødabsorberende underlag			
Faldhøjde / HIC:			
Bemærkninger:	Ja	Nej	X

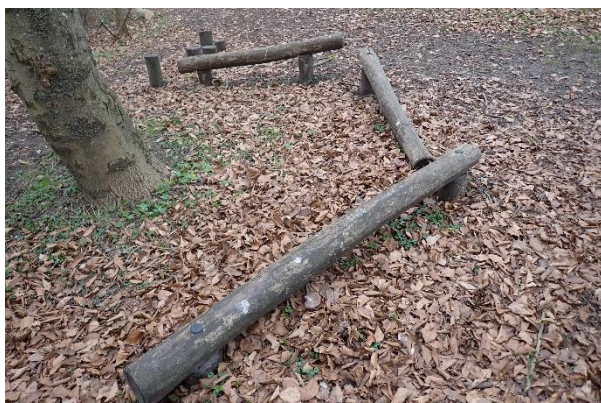
Foto 22

Oversigtsbillede: Balancebomme / -stubbe			
Mærke / årgang: Viking Leg / 2016			
Inspektion foretaget i.h.t. følgende standarder:			
DS/EN 1176 del 1 Generelle krav			X
DS/EN 1176 del 2 Gynger			
DS/EN 1176 del 3 Rutsjebaner			
DS/EN 1176 del 4 Svævebaner			
DS/EN 1176 del 5 Karruseller			
DS/EN 1176 del 6 Vipper			
DS/EN 1176 del 7 Insp. og vedligehold			X
DS/EN 1176 del 11 3-D Klatretræ			
DS/EN 1177: Stødabsorberende underlag			
Faldhøjde / HIC:			
Bemærkninger:	Ja	Nej	X

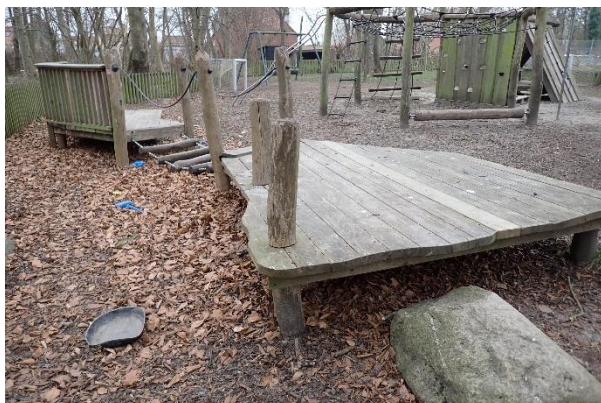
Foto 23

Oversigtsbillede: Platforme med hængebro			
Mærke / årgang: Danske Legepladser / 2009			
Inspektion foretaget i.h.t. følgende standarder:			
DS/EN 1176 del 1 Generelle krav			X
DS/EN 1176 del 2 Gynger			
DS/EN 1176 del 3 Rutsjebaner			
DS/EN 1176 del 4 Svævebaner			
DS/EN 1176 del 5 Karruseller			
DS/EN 1176 del 6 Vipper			
DS/EN 1176 del 7 Insp. og vedligehold			X
DS/EN 1176 del 11 3-D Klatretræ			
DS/EN 1177: Stødabsorberende underlag			
Faldhøjde / HIC:			
Bemærkninger:	Ja	Nej	X

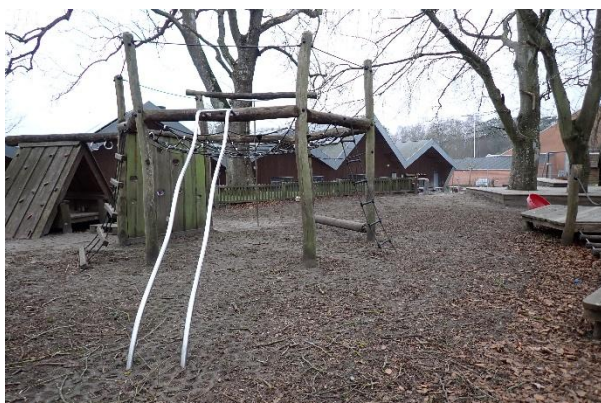
Foto 24

Oversigtsbillede: Klatreredskab			
Mærke / årgang: Danske Legepladser / 2009			
Inspektion foretaget i.h.t. følgende standarder:			
DS/EN 1176 del 1 Generelle krav			X
DS/EN 1176 del 2 Gynger			
DS/EN 1176 del 3 Rutsjebaner			
DS/EN 1176 del 4 Svævebaner			
DS/EN 1176 del 5 Karruseller			
DS/EN 1176 del 6 Vipper			
DS/EN 1176 del 7 Insp. og vedligehold			X
DS/EN 1176 del 11 3-D Klatretræ			
DS/EN 1177: Stødabsorberende underlag			
Faldhøjde / HIC:			
Bemærkninger:	Ja	X	Nej

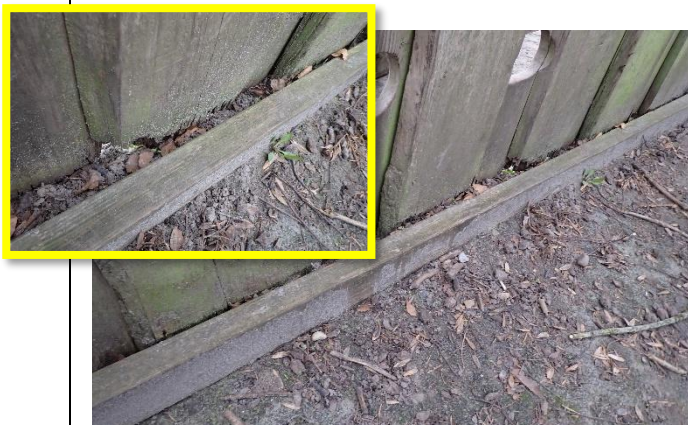
Foto 25

Klatrevæggen er løs forneden i befæstelsen.

Det forringer redskabets konstruktionsintegritet.

DS/EN 1176 – 1 punkt 4.2.5

DS/EN 1176 – 7 punkt 7.2

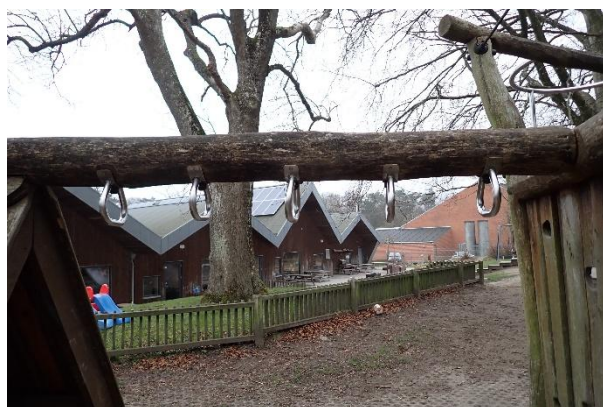
Foto 26

Oversigtsbillede: Armgang

Mærke / årgang: Danske Legepladser / 2009

Bemærkninger:	Ja	Nej	X
----------------------	----	-----	---

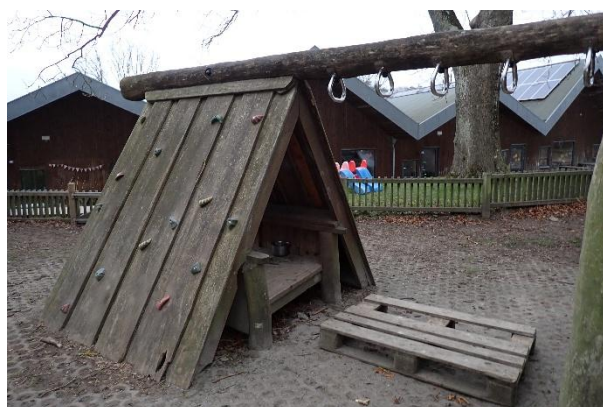
Foto 27

Oversigtsbillede: Legehus med klatrevægge

Mærke / årgang: Danske Legepladser / 2009

Bemærkninger:	Ja	Nej	X
----------------------	----	-----	---

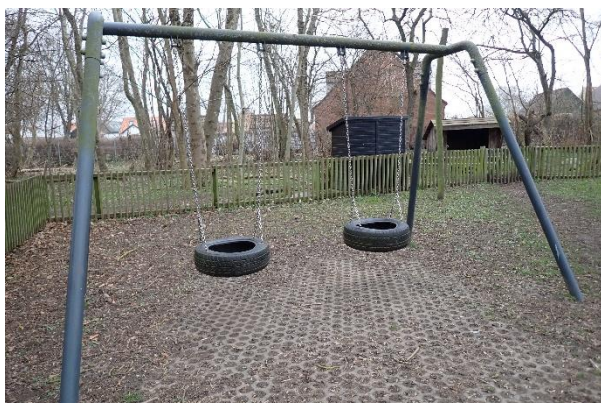
Foto 28

Oversigtsbillede: Gyng			
Mærke / årgang: Buglo/Viking Leg / 2016			
Inspektion foretaget i.h.t. følgende standarder:			
DS/EN 1176 del 1 Generelle krav			X
DS/EN 1176 del 2 Gynger			X
DS/EN 1176 del 3 Rutsjebaner			
DS/EN 1176 del 4 Svævebaner			
DS/EN 1176 del 5 Karruseller			
DS/EN 1176 del 6 Vipper			
DS/EN 1176 del 7 Insp. og vedligehold			X
DS/EN 1176 del 11 3-D Klatre-net			
DS/EN 1177: Stødabsorberende underlag			
Faldhøjde / HIC:			
Bemærkninger:	Ja	Nej	X

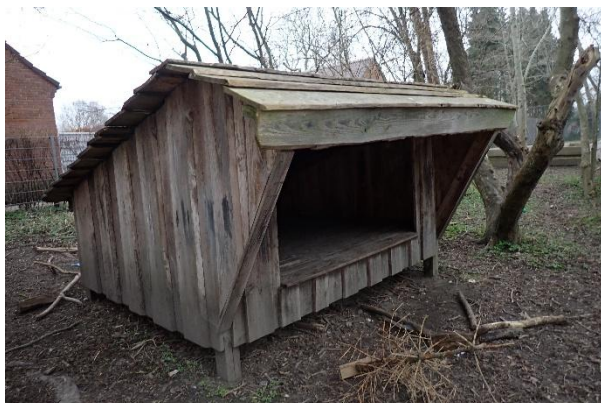
Foto 29

Oversigtsbillede: Shelter			
Mærke / årgang: ? / ?			
Inspektion foretaget i.h.t. følgende standarder:			
DS/EN 1176 del 1 Generelle krav			X
DS/EN 1176 del 2 Gynger			
DS/EN 1176 del 3 Rutsjebaner			
DS/EN 1176 del 4 Svævebaner			
DS/EN 1176 del 5 Karruseller			
DS/EN 1176 del 6 Vipper			
DS/EN 1176 del 7 Insp. og vedligehold			X
DS/EN 1176 del 11 3-D Klatre-net			
DS/EN 1177: Stødabsorberende underlag			
Faldhøjde / HIC:			
Bemærkninger:	Ja	Nej	X

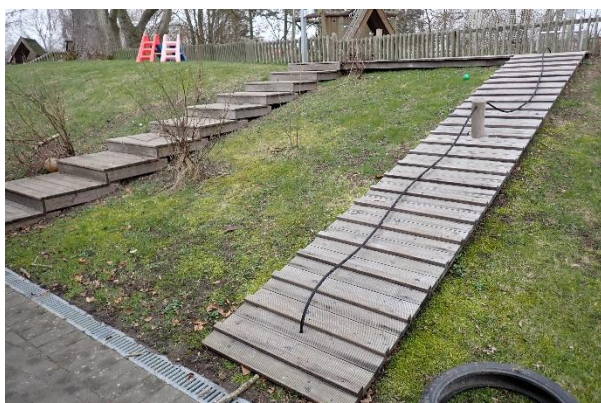
Foto 30

Oversigtsbillede: Opgang og platform			
Mærke / årgang: ? / ?			
Inspektion foretaget i.h.t. følgende standarder:			
DS/EN 1176 del 1 Generelle krav			X
DS/EN 1176 del 2 Gynger			
DS/EN 1176 del 3 Rutsjebaner			
DS/EN 1176 del 4 Svævebaner			
DS/EN 1176 del 5 Karruseller			
DS/EN 1176 del 6 Vipper			
DS/EN 1176 del 7 Insp. og vedligehold			X
DS/EN 1176 del 11 3-D Klatre-net			
DS/EN 1177: Stødabsorberende underlag			
Faldhøjde / HIC:			
Bemærkninger:	Ja	Nej	X

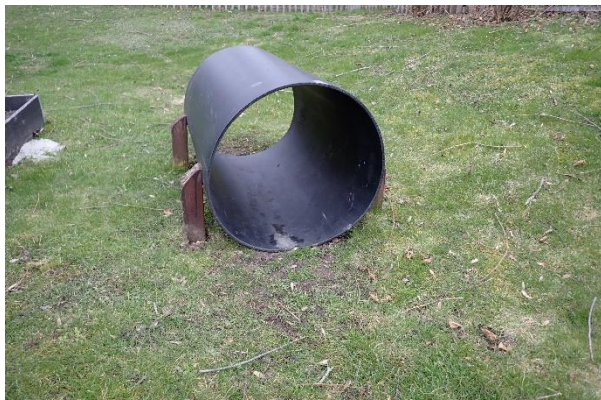
Foto 31

Oversigtsbillede: Tunnel			
Mærke / årgang: ? / ?			
Inspektion foretaget i.h.t. følgende standarder:			
DS/EN 1176 del 1 Generelle krav			X
DS/EN 1176 del 2 Gynger			
DS/EN 1176 del 3 Rutsjebaner			
DS/EN 1176 del 4 Svævebaner			
DS/EN 1176 del 5 Karruseller			
DS/EN 1176 del 6 Vipper			
DS/EN 1176 del 7 Insp. og vedligehold			X
DS/EN 1176 del 11 3-D Klatre-net			
DS/EN 1177: Stødabsorberende underlag			
Faldhøjde / HIC:			
Bemærkninger:	Ja	Nej	X

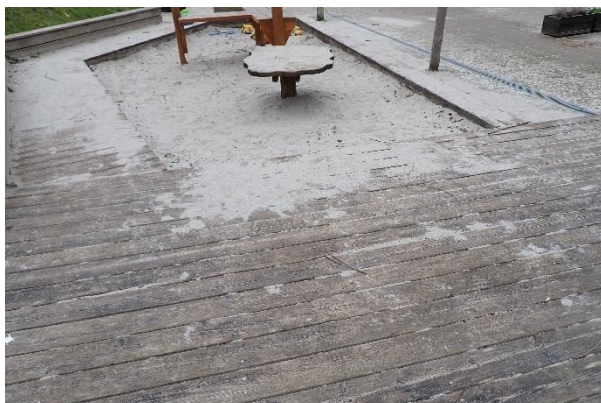
Foto 32

Oversigtsbillede: Sandkasse med platform			
Mærke / årgang: ? / ?			
Inspektion foretaget i.h.t. følgende standarder:			
DS/EN 1176 del 1 Generelle krav			X
DS/EN 1176 del 2 Gynger			
DS/EN 1176 del 3 Rutsjebaner			
DS/EN 1176 del 4 Svævebaner			
DS/EN 1176 del 5 Karruseller			
DS/EN 1176 del 6 Vipper			
DS/EN 1176 del 7 Insp. og vedligehold			X
DS/EN 1176 del 11 3-D Klatre-net			
DS/EN 1177: Stødabsorberende underlag			
Faldhøjde / HIC:			
Bemærkninger:	Ja	Nej	X

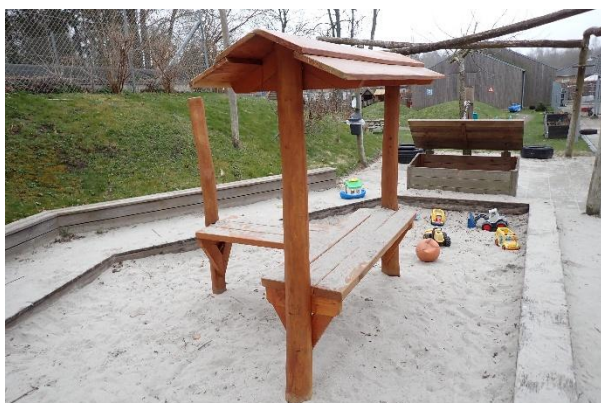
Foto 33

Oversigtsbillede: Sandbord			
Mærke / årgang: Copla / 2024			
Inspektion foretaget i.h.t. følgende standarder:			
DS/EN 1176 del 1 Generelle krav			X
DS/EN 1176 del 2 Gynger			
DS/EN 1176 del 3 Rutsjebaner			
DS/EN 1176 del 4 Svævebaner			
DS/EN 1176 del 5 Karruseller			
DS/EN 1176 del 6 Vipper			
DS/EN 1176 del 7 Insp. og vedligehold			X
DS/EN 1176 del 11 3-D Klatre-net			
DS/EN 1177: Stødabsorberende underlag			
Faldhøjde / HIC:			
Bemærkninger:	Ja	Nej	X

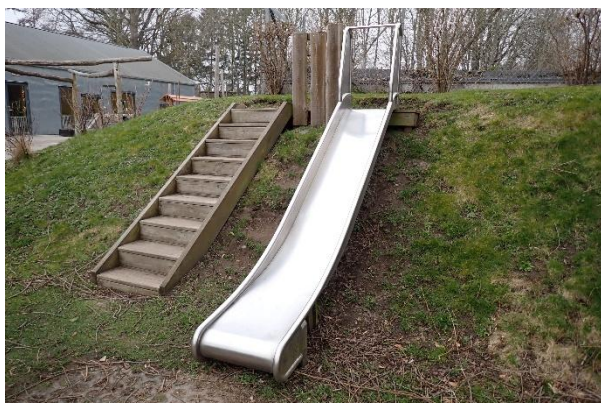
Foto 34

Oversigtsbillede: Rutsjebane med opgang

Mærke / årgang: Viking Leg / 2016

Bemærkninger: Ja Nej X

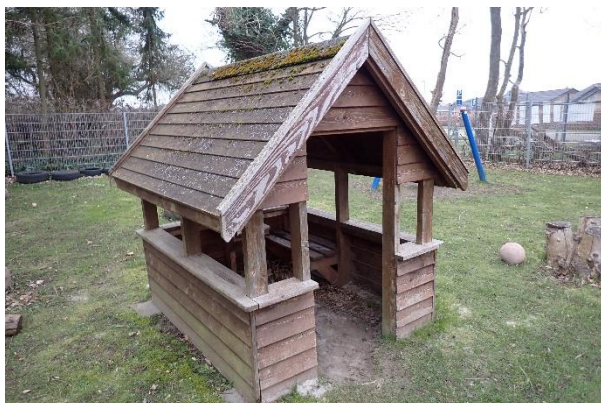
Foto 35

Oversigtsbillede: Legehus

Bemærkninger: Ja X Nej

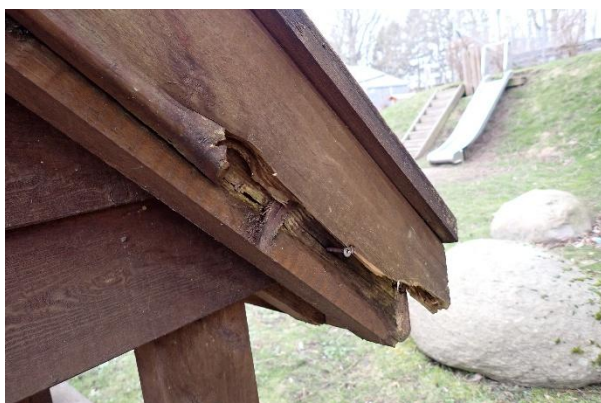
Foto 35

En vindskede er beskadiget.

Det bevirker at der er opstået skarpe kanter, udstikkende skruer og risiko for splinter.

DS/EN 1176 – 1 punkt 4.2.5

DS/EN 1176 – 7 punkt 7.2

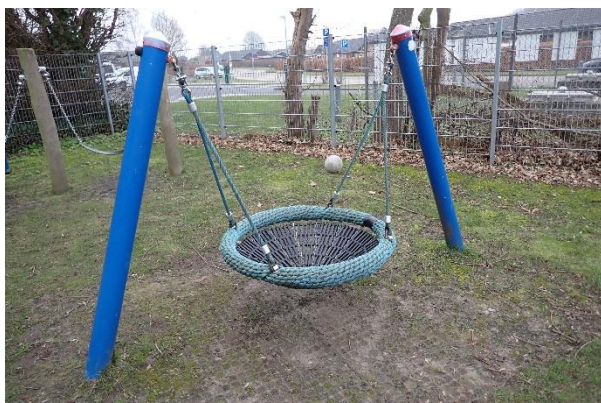
Foto 37

Oversigtsbillede: Swing			
Mærke / årgang: Huch / 2012			
Inspektion foretaget i.h.t. følgende standarder:			
DS/EN 1176 del 1 Generelle krav			X
DS/EN 1176 del 2 Gynger			
DS/EN 1176 del 3 Rutsjebaner			
DS/EN 1176 del 4 Svævebaner			
DS/EN 1176 del 5 Karruseller			
DS/EN 1176 del 6 Vipper			
DS/EN 1176 del 7 Insp. og vedligehold			X
DS/EN 1176 del 11 3-D Klatretræ			
DS/EN 1177: Stødabsorberende underlag			
Faldhøjde / HIC:			
Bemærkninger:	Ja	Nej	X

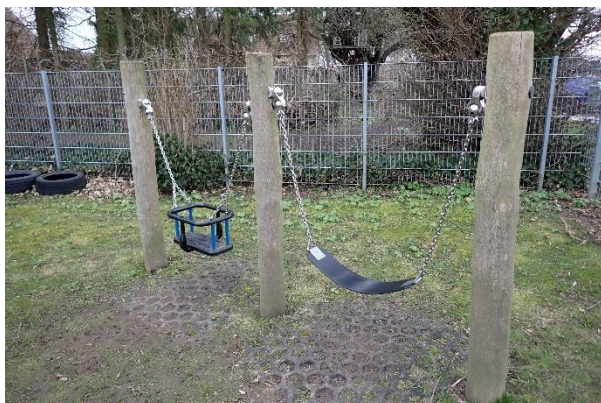
Foto 38

Oversigtsbillede: Swing			
Mærke / årgang: Copla / 2021			
Inspektion foretaget i.h.t. følgende standarder:			
DS/EN 1176 del 1 Generelle krav			X
DS/EN 1176 del 2 Gynger			
DS/EN 1176 del 3 Rutsjebaner			
DS/EN 1176 del 4 Svævebaner			
DS/EN 1176 del 5 Karruseller			
DS/EN 1176 del 6 Vipper			
DS/EN 1176 del 7 Insp. og vedligehold			X
DS/EN 1176 del 11 3-D Klatretræ			
DS/EN 1177: Stødabsorberende underlag			
Faldhøjde / HIC:			
Bemærkninger:	Ja	Nej	X

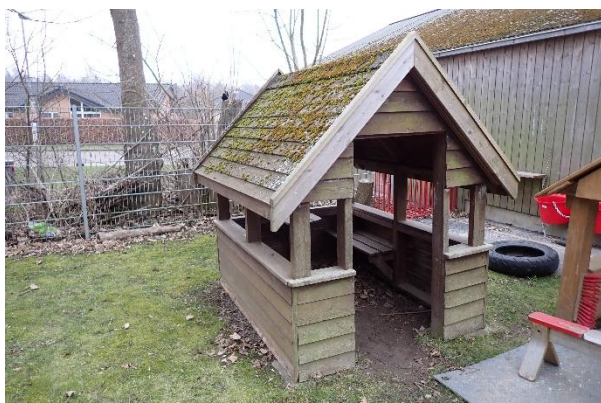
Foto 39

Oversigtsbillede: Legehus			
Mærke / årgang: ? / ?			
Inspektion foretaget i.h.t. følgende standarder:			
DS/EN 1176 del 1 Generelle krav			X
DS/EN 1176 del 2 Gynger			
DS/EN 1176 del 3 Rutsjebaner			
DS/EN 1176 del 4 Svævebaner			
DS/EN 1176 del 5 Karruseller			
DS/EN 1176 del 6 Vipper			
DS/EN 1176 del 7 Insp. og vedligehold			X
DS/EN 1176 del 11 3-D Klatretræ			
DS/EN 1177: Stødabsorberende underlag			
Faldhøjde / HIC:			
Bemærkninger:	Ja	Nej	X

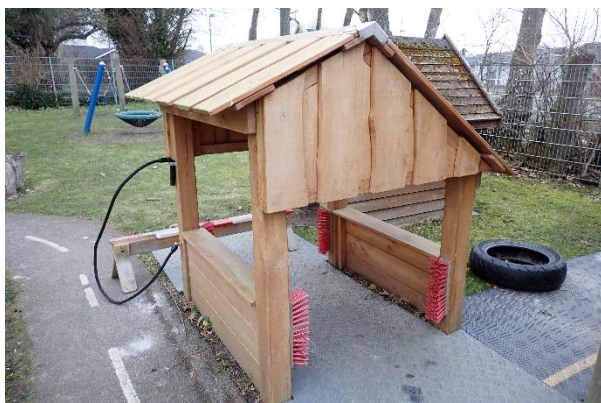
Foto 40

Oversigtsbillede: Vaskehal			
Mærke / årgang: Copla / 2024			
Inspektion foretaget i.h.t. følgende standarder:			
DS/EN 1176 del 1 Generelle krav			X
DS/EN 1176 del 2 Gynger			
DS/EN 1176 del 3 Rutsjebaner			
DS/EN 1176 del 4 Svævebaner			
DS/EN 1176 del 5 Karruseller			
DS/EN 1176 del 6 Vipper			
DS/EN 1176 del 7 Insp. og vedligehold			X
DS/EN 1176 del 11 3-D Klatretræ			
DS/EN 1177: Stødabsorberende underlag			
Faldhøjde / HIC:			
Bemærkninger:	Ja	Nej	X

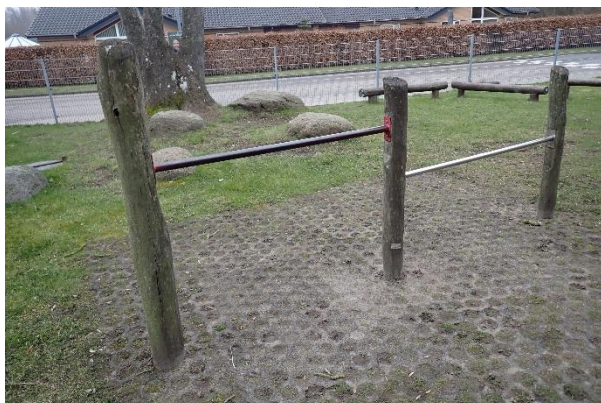
Foto 41

Oversigtsbillede: Kolbøttestang			
Mærke / årgang: Leika / 2013			
Inspektion foretaget i.h.t. følgende standarder:			
DS/EN 1176 del 1 Generelle krav			X
DS/EN 1176 del 2 Gynger			
DS/EN 1176 del 3 Rutsjebaner			
DS/EN 1176 del 4 Svævebaner			
DS/EN 1176 del 5 Karruseller			
DS/EN 1176 del 6 Vipper			
DS/EN 1176 del 7 Insp. og vedligehold			X
DS/EN 1176 del 11 3-D Klatretræ			
DS/EN 1177: Stødabsorberende underlag			
Faldhøjde / HIC:			
Bemærkninger:	Ja	Nej	X

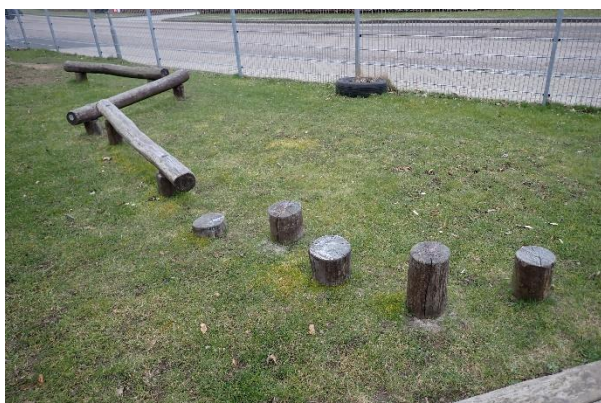
Foto 42

Oversigtsbillede: Balancebomme / -stubbe			
Mærke / årgang: Viking Leg / 2016			
Inspektion foretaget i.h.t. følgende standarder:			
DS/EN 1176 del 1 Generelle krav			X
DS/EN 1176 del 2 Gynger			
DS/EN 1176 del 3 Rutsjebaner			
DS/EN 1176 del 4 Svævebaner			
DS/EN 1176 del 5 Karruseller			
DS/EN 1176 del 6 Vipper			
DS/EN 1176 del 7 Insp. og vedligehold			X
DS/EN 1176 del 11 3-D Klatretræ			
DS/EN 1177: Stødabsorberende underlag			
Faldhøjde / HIC:			
Bemærkninger:	Ja	Nej	X

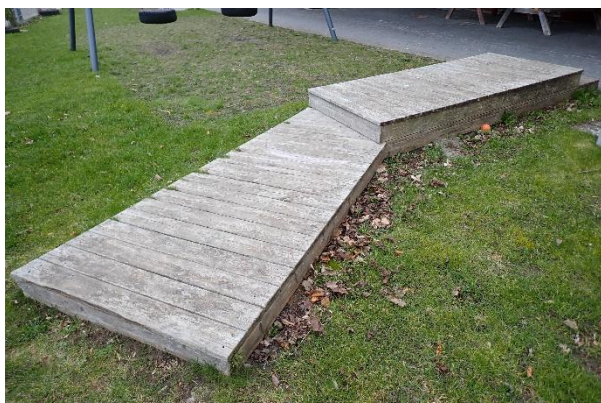
Foto 43

Oversigtsbillede: Platform			
Mærke / årgang: ? / ?			
Inspektion foretaget i.h.t. følgende standarder:			
DS/EN 1176 del 1 Generelle krav			X
DS/EN 1176 del 2 Gynger			
DS/EN 1176 del 3 Rutsjebaner			
DS/EN 1176 del 4 Svævebaner			
DS/EN 1176 del 5 Karruseller			
DS/EN 1176 del 6 Vipper			
DS/EN 1176 del 7 Insp. og vedligehold			X
DS/EN 1176 del 11 3-D Klatre-net			
DS/EN 1177: Stødabsorberende underlag			
Faldhøjde / HIC:			
Bemærkninger:	Ja	Nej	X

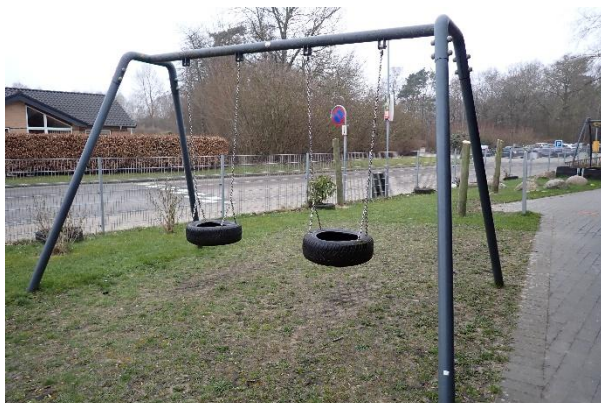
Foto 44

Oversigtsbillede: Gyng			
Mærke / årgang: Buglo/Viking Leg / 2016			
Inspektion foretaget i.h.t. følgende standarder:			
DS/EN 1176 del 1 Generelle krav			X
DS/EN 1176 del 2 Gynger			X
DS/EN 1176 del 3 Rutsjebaner			
DS/EN 1176 del 4 Svævebaner			
DS/EN 1176 del 5 Karruseller			
DS/EN 1176 del 6 Vipper			
DS/EN 1176 del 7 Insp. og vedligehold			X
DS/EN 1176 del 11 3-D Klatre-net			
DS/EN 1177: Stødabsorberende underlag			
Faldhøjde / HIC:			
Bemærkninger:	Ja	Nej	X

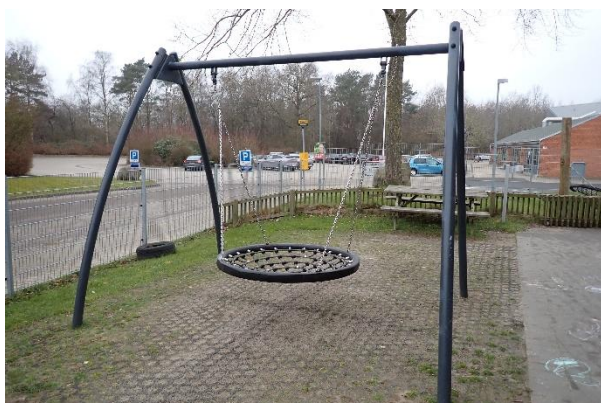
Foto 45

Oversigtsbillede: Gyng			
Mærke / årgang: Copla / 2020			
Inspektion foretaget i.h.t. følgende standarder:			
DS/EN 1176 del 1 Generelle krav			X
DS/EN 1176 del 2 Gynger			X
DS/EN 1176 del 3 Rutsjebaner			
DS/EN 1176 del 4 Svævebaner			
DS/EN 1176 del 5 Karruseller			
DS/EN 1176 del 6 Vipper			
DS/EN 1176 del 7 Insp. og vedligehold			X
DS/EN 1176 del 11 3-D Klatre-net			
DS/EN 1177: Stødabsorberende underlag			
Faldhøjde / HIC:			
Bemærkninger:	Ja	Nej	X

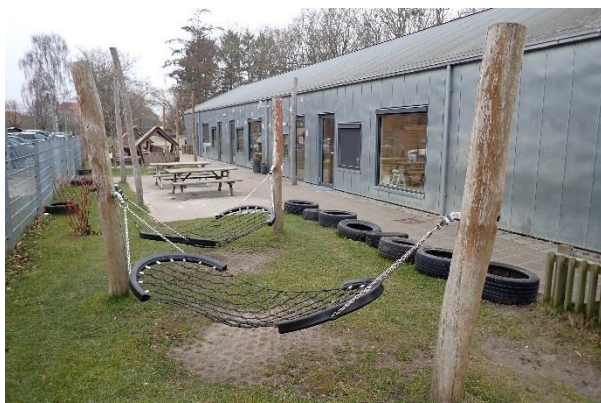
Foto 46

Oversigtsbillede: Hængekøjer			
Mærke / årgang: ? / ?			
Inspektion foretaget i.h.t. følgende standarder:			
DS/EN 1176 del 1 Generelle krav			X
DS/EN 1176 del 2 Gynger			
DS/EN 1176 del 3 Rutsjebaner			
DS/EN 1176 del 4 Svævebaner			
DS/EN 1176 del 5 Karruseller			
DS/EN 1176 del 6 Vipper			
DS/EN 1176 del 7 Insp. og vedligehold			X
DS/EN 1176 del 11 3-D Klatretræ			
DS/EN 1177: Støddabsorberende underlag			
Faldhøjde / HIC:			
Bemærkninger:	Ja	Nej	X

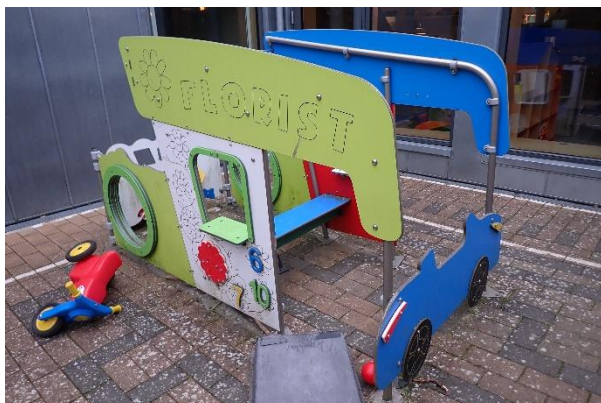
Foto 47

Oversigtsbillede: Legehus / værksted			
Mærke / årgang: ? / ?			
Inspektion foretaget i.h.t. følgende standarder:			
DS/EN 1176 del 1 Generelle krav			X
DS/EN 1176 del 2 Gynger			
DS/EN 1176 del 3 Rutsjebaner			
DS/EN 1176 del 4 Svævebaner			
DS/EN 1176 del 5 Karruseller			
DS/EN 1176 del 6 Vipper			
DS/EN 1176 del 7 Insp. og vedligehold			X
DS/EN 1176 del 11 3-D Klatretræ			
DS/EN 1177: Støddabsorberende underlag			
Faldhøjde / HIC:			
Bemærkninger:	Ja	Nej	X
