Hagedsted Børnehus

Legepladsrapport

Legepladsens adresse:	Damvej 14, Hagedsted, 4300 Holbæk	
Rekvirent:	Kim Ravnkilde	kirav@holb.dk
Kontaktperson:	Jeanne Vindahl Doose	
Telefon:	7236 8786	
e-mail:	jeavd@holb.dk	
Inspektionsdato:	4. februar 2026

Der inspiceres i.h.t. den gældende standard DS/EN1176: 2018	x
Der inspiceres i.h.t. gældende standard på installationstidspunktet (DS/EN 1176:1999 eller 2008)	
Redskaber der er installeret før 1999 inspiceres efter DS/EN 1176:1999 eller i henhold aftale	
Stikprøvevis udgravning ved stolper for kontrol af rådangreb foretages efter skøn	x
Demontering af skjulte sliddele (lejer, led, mv.) foretages efter skøn	x
Indendørs faste legeredskaber er tjekket.	
OBS: Ved inspektion af bålhytter, shelters og andre serviceanlæg uden reference til DS/EN 1176, udføres inspektionen på Inspektørens egne erfaringer og skøn.	
OBS: Følgende referencer er aftalt for øvrige installationer:(Se 1176-1 Pkt. 1 Emne)	
EN 14974 Faciliteter til Rullesport	
EN 15312 Frit tilgængeligt Multisportsudstyr	
EN 16630 Udendørs Fitness	
EN 16899 Parkourbaner

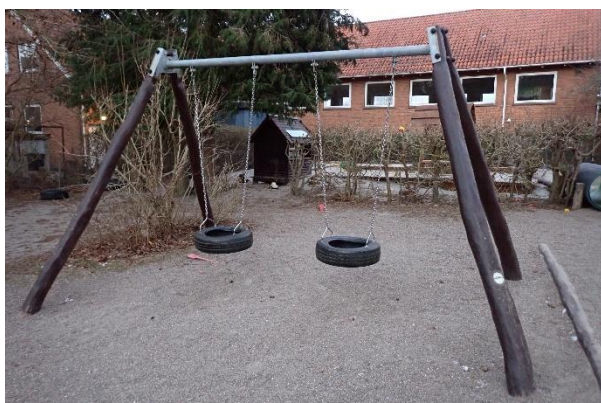
Foto 12

Oversigtsbillede: Gyng			
Mærke / årgang: Leika / 2012			
Inspektion foretaget i.h.t. følgende standarder:			
DS/EN 1176 del 1 Generelle krav			X
DS/EN 1176 del 2 Gynger			X
DS/EN 1176 del 3 Rutsjebaner			
DS/EN 1176 del 4 Svævebaner			
DS/EN 1176 del 5 Karruseller			
DS/EN 1176 del 6 Vipper			
DS/EN 1176 del 7 Insp. og vedligehold			X
DS/EN 1176 del 11 3-D Klatre-net			
DS/EN 1177: Stødabsorberende underlag			
Faldhøjde / HIC:			
Bemærkninger:	Ja	X	Nej

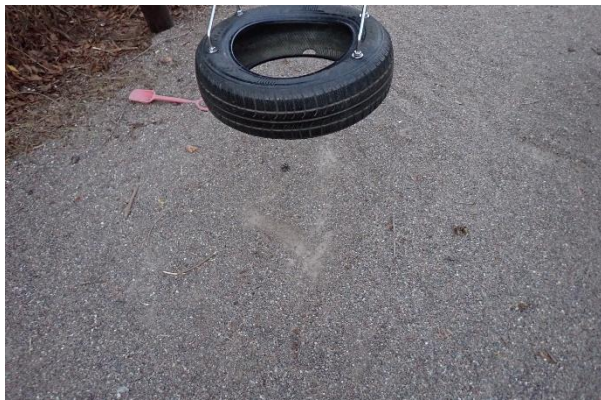
Foto 13

Faldunderlaget trænger til pleje og justering.

DS/EN 1176 – 7 punkt 7.1

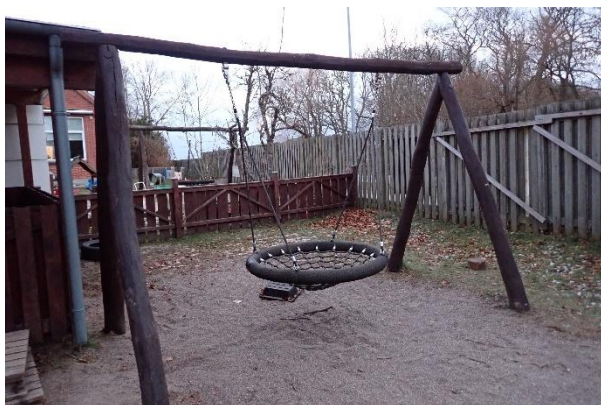
Foto 14

Oversigtsbillede: Gyng

Bemærkninger:	Ja	X	Nej	
----------------------	----	---	-----	--

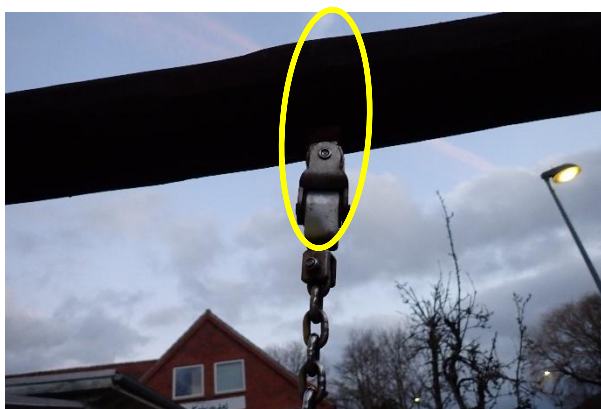
Foto 15

Det gennemgående gyngeslag er løst. Det påvirker redskabets konstruktionsintegritet.

DS/EN 1176 – 1 punkt 4.2.2

DS/EN 1176 – 7 punkt 7.1

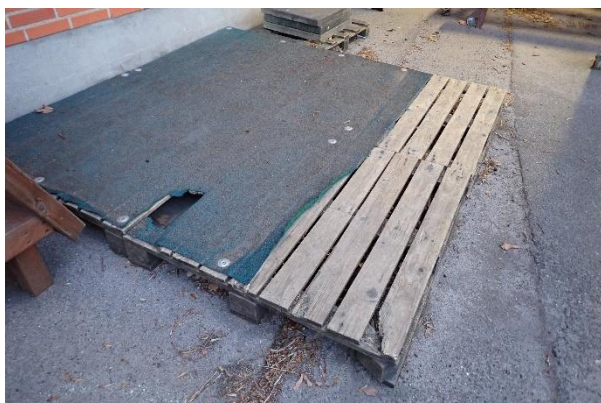
Foto 28

Oversigtsbillede: Platform

DS/EN 1176 del 1 Generelle krav	X
DS/EN 1176 del 2 Gynger	
DS/EN 1176 del 3 Rutsjebaner	
DS/EN 1176 del 4 Svævebaner	
DS/EN 1176 del 5 Karruseller	
DS/EN 1176 del 6 Vipper	
DS/EN 1176 del 7 Insp. og vedligehold	X
DS/EN 1176 del 11 3-D Klatre-net	
DS/EN 1177: Stødabsorberende underlag	
Faldhøjde / HIC:	
Bemærkninger:	Ja X Nej

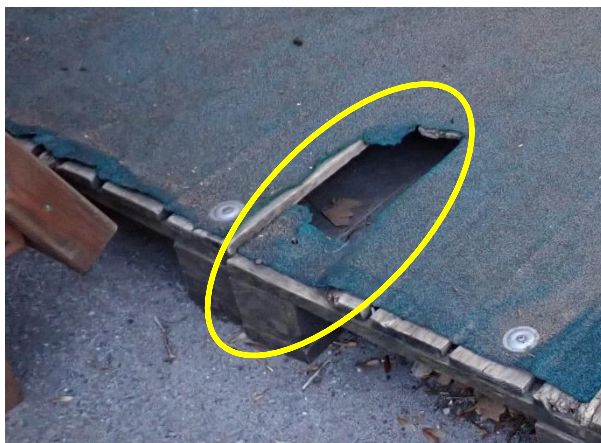
Foto 29

Der er knækket et bræt i platformen.

Derved er der opstået en risiko for fast-klemning af fod eller ben.

Åbninger i bevægelsesretningen må ikke være større end 30 mm.

DS/EN 1176 – 1 punkt 4.2.7.5
