Tusenfryd, Tuse

Legepladsrapport

Legepladsens adresse:	Tuse Byvej 16A, Tuse, 4300 Holbæk	
Rekvirent:	Kim Ravnkilde	kirav@holb.dk
Kontaktperson:	Anna Granqvist	
Telefon:	7236 4656	
e-mail:	anrq@holb.dk	
Inspektionsdato:	5. februar 2026

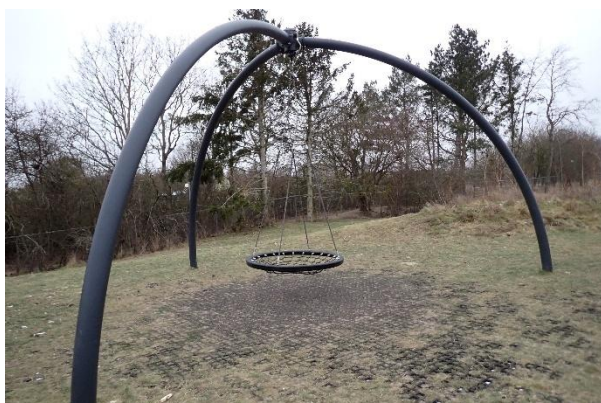
Foto 33

Oversigtsbillede: Gyng			
Mærke / årgang: Cemer/Max Play / 2023			
Inspektion foretaget i.h.t. følgende standarder:			
DS/EN 1176 del 1 Generelle krav			X
DS/EN 1176 del 2 Gynger			X
DS/EN 1176 del 3 Rutsjebaner			
DS/EN 1176 del 4 Svævebaner			
DS/EN 1176 del 5 Karruseller			
DS/EN 1176 del 6 Vipper			
DS/EN 1176 del 7 Insp. og vedligehold			X
DS/EN 1176 del 11 3-D Klatre-net			
DS/EN 1177: Stødabsorberende underlag			
Faldhøjde / HIC:			
Bemærkninger:	Ja	X	Nej

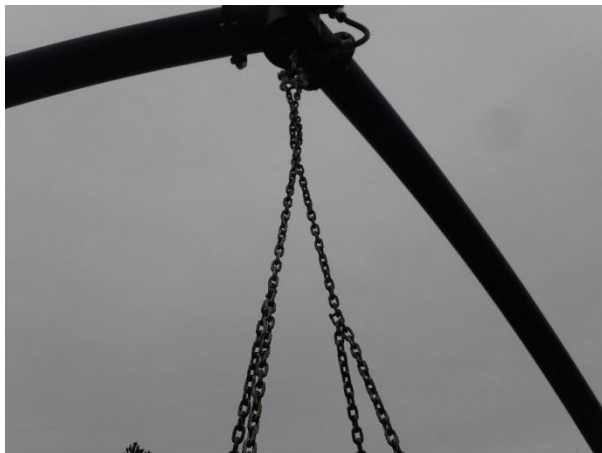
Foto 34

Lejet i ophænget er defekt.

Der er en mislyd og det drejer ikke jævnt rundt.

DS/EN 1176 – 7 punkt 7.2

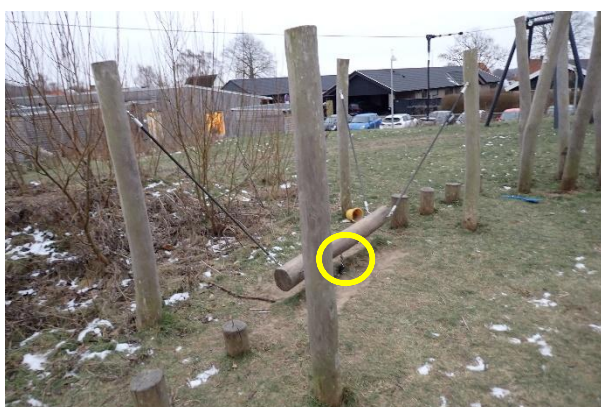
Foto 36

Oversigtsbillede: Tung ophængt Bom

Bemærkninger:	Ja	X	Nej
----------------------	----	---	-----

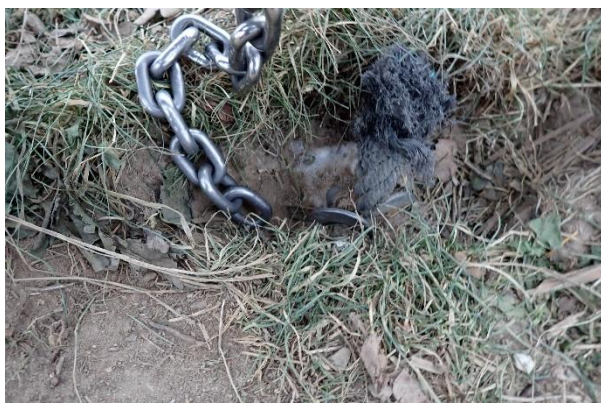
Foto 37

Kæden under bommen, som skal begrænse udsvinget på bommen, er defekt.

DS/EN 1176 – 1 punkt 4.2.15

DS/EN 1176 – 7 punkt 7.2

Skal fastgøres.
