# Naturundersøgelser i Åmosen

I forbindelse med klima-lavbundsprojektet ved St. Åmose, er der gennemført en feltbesigtigelse med henblik på at afdække, hvor i området, der findes særlige naturinteresser, som evt. ville kunne trues af for meget vand for hurtigt eller næringsrigt vand.

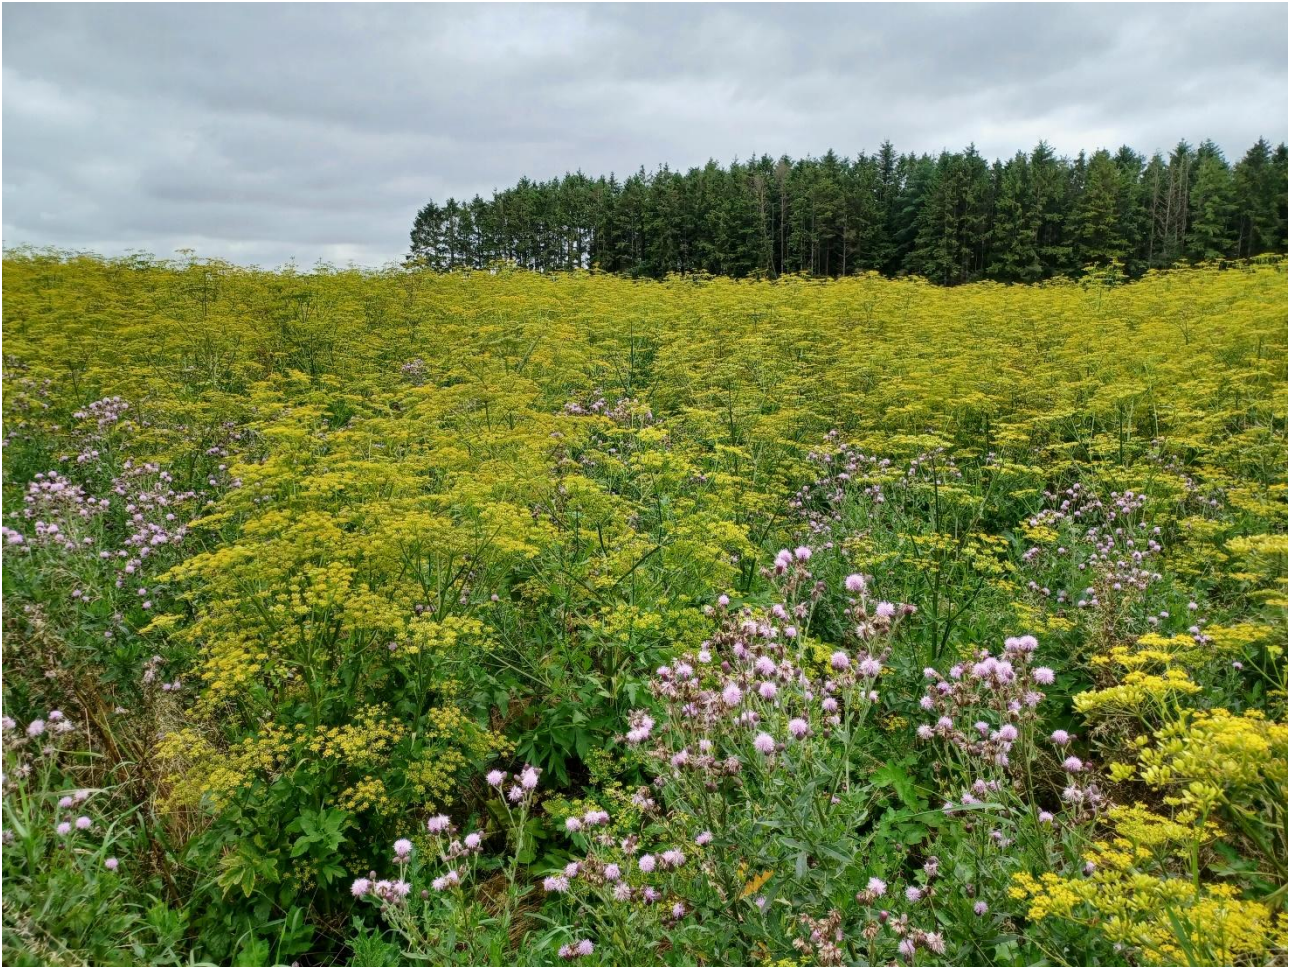
Figur 1 Åmosen er voldsomt præget af dræning og næringsstoffer, mange steder er den under voldsom tilgroning af den invasive og eksemfremkaldende pastinak. Billedet her er fra 112.

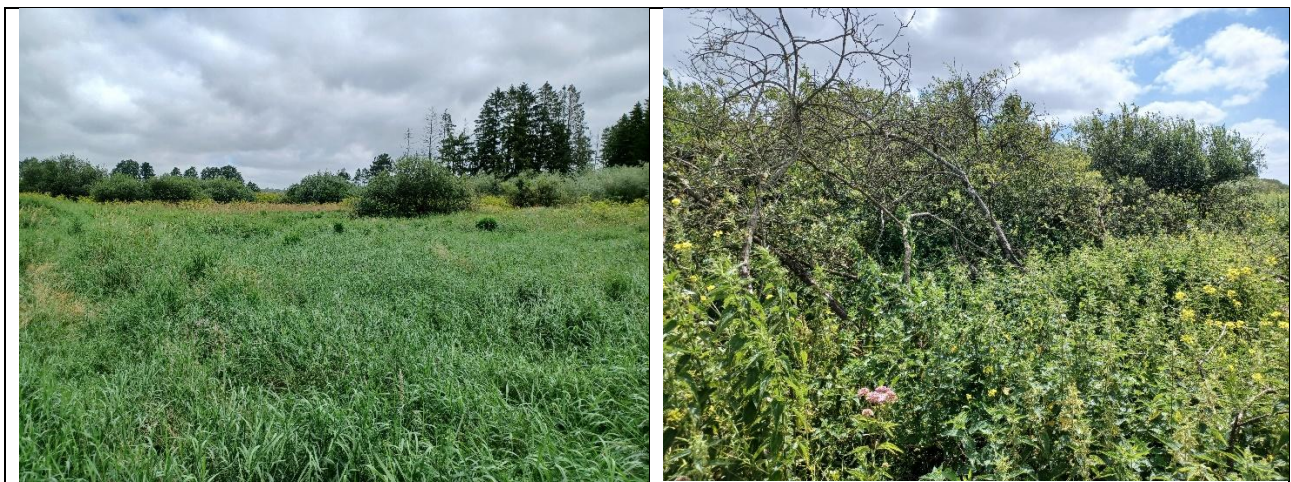
112: Relativ tør lavning med dominans af græsser. Lavningen fortsætter mod sydøst og § 3-polygonen burde være omtrent dobbelt så stor. Ingen sjældne planter blev fundet. Men mange tørbundsarter også pastinak inde på selve lokaliteten. Et enkelt individ af Gul Frøstjerne, som findes spredt i hele mosen, blev også fundet her.

Figur 2 Til venstre 112 til højre 45. Foto: NaturAtlas

45+70 En udtørret mose i en lavning med pilebuske. Nogle af dem har været fældet, der er generelt meget få arter inden for selve polygonet på 4, mens langs kanten ses lidt flere, alle dog almindelige. Lokalitet 70 ligger bage en mur af pastinak og kunne ikke nås, men udfra omgivelserne og kvaliteten af 45 kan det

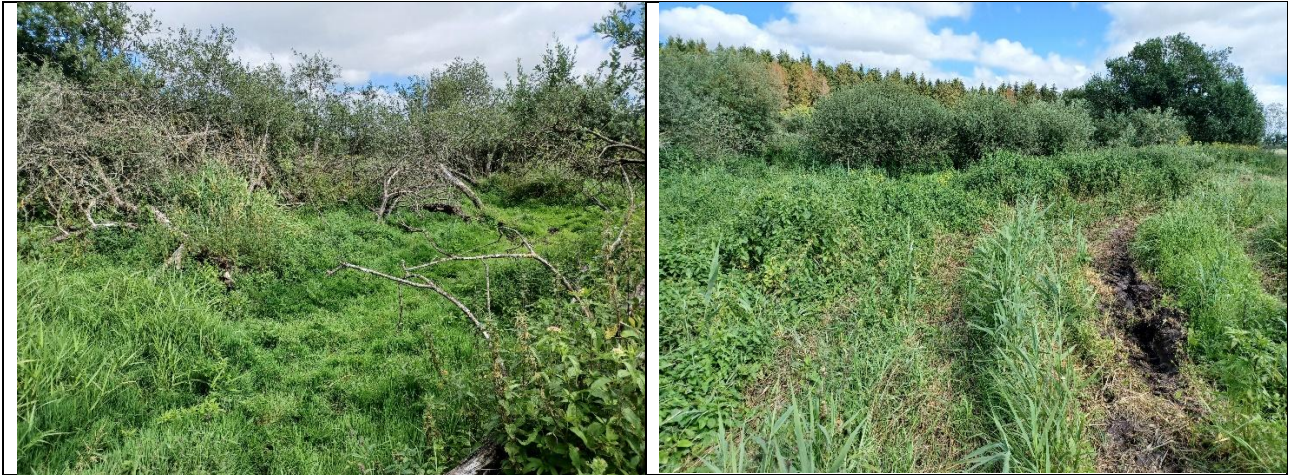
63 og 37: En mose og et helt udtørret vandhul som nu rummer nogenlunde den samme vegetationstype som 63. Mosen består mest af høje græsser og spredte pilebuske. I lavningerne fra søen er vegetationen en anelse kortere og græsset lidt ned af kronhjorte.

*Figur 3 Den udtørrede sø i 37 med krybhvene og lidt lavere planter end i resten af mosen i polygon 63, billedet til højre er fra udkanten af lok 49 mod hovedkanalen. Foto: NaturAtlas*

49: Er en højurteeng med høje græsser og med lavninger hvor vegetationen er en smule lavere. Lokaltiteten ligger klos op ad hovedkanalen og dommineres af gærdesnerle og med mange nælder, nogle af dem parasiteret af nældesilke, som det ses rigtigt mange steder i mosen.

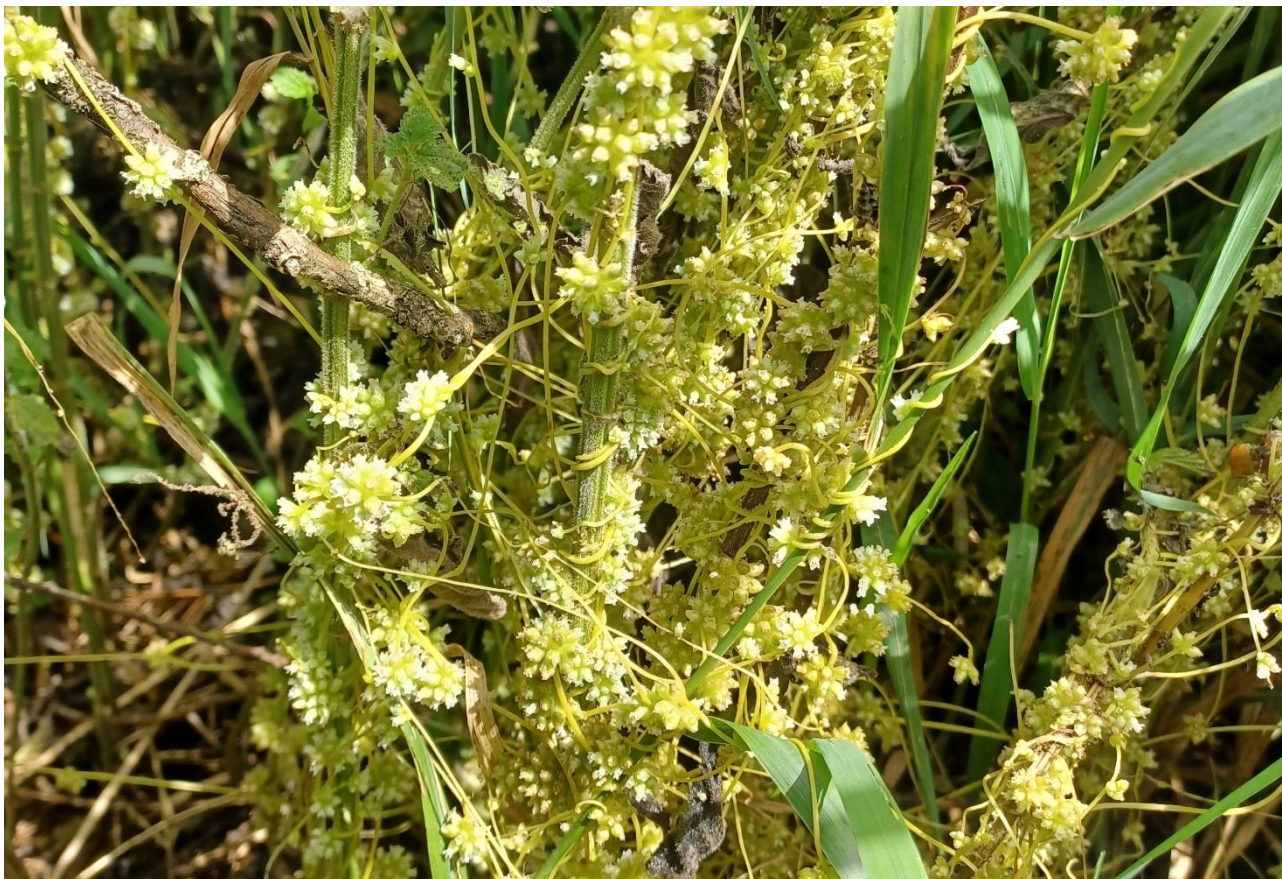
Figur 4 Nælde-Silke findes overalt i Åmosen, den er ellers en mindre almindelig og østligt udbredt plante, som er rødlistet som "Næsten Truet". Den parasiterer især Stor Nælde, så det kan undre at arten ikke er mere almindelig, da værtsplanten nok er Danmarks aqlmindeligste plante. Foto: NaturAtlas

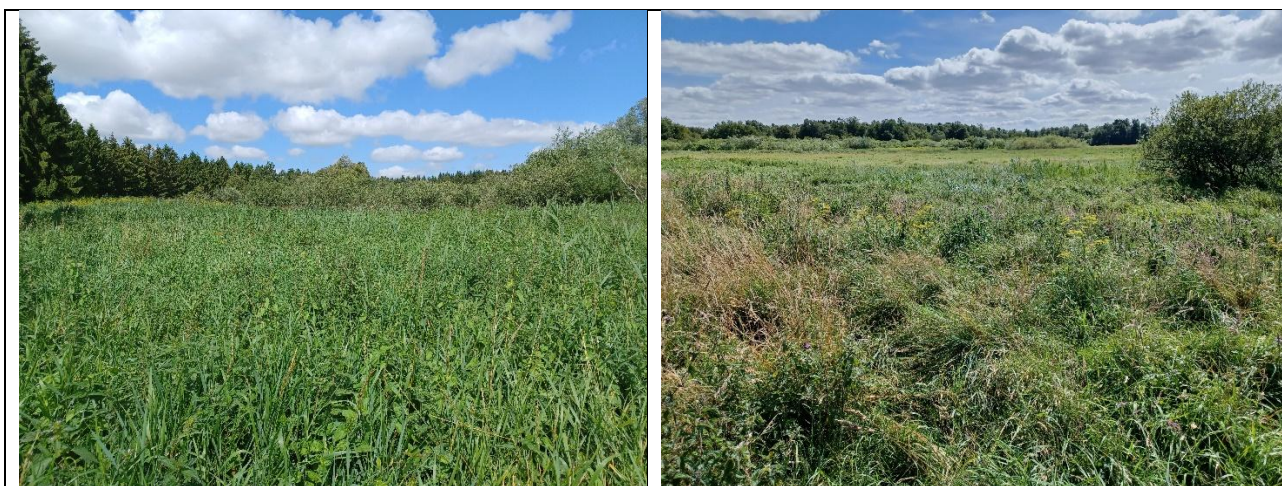
59: Er mestendels højurteeng og rørskove med spredte pilebuske, der findes dog nogle mindre områder med lidt kortere vegetation. Der er også et lille parti op mod skoven nordfor som er birkeskov på tørvebund, men helt tør og med arter som er tilknyttet skov fremfor mose.

Figur 5 Lokalitet 59 består af højurteeng. Og i idten af lokalitet 62 findes et lidt højereliggende område. Foto: NaturAtlas

62,38: Vandhullet med polygonnummer 38 er tørret helt ud og rummer i dag den samme vegetationstype som 62. Området er højurteeng med næringskrævende arter, på en lidt højere liggende del i midten er

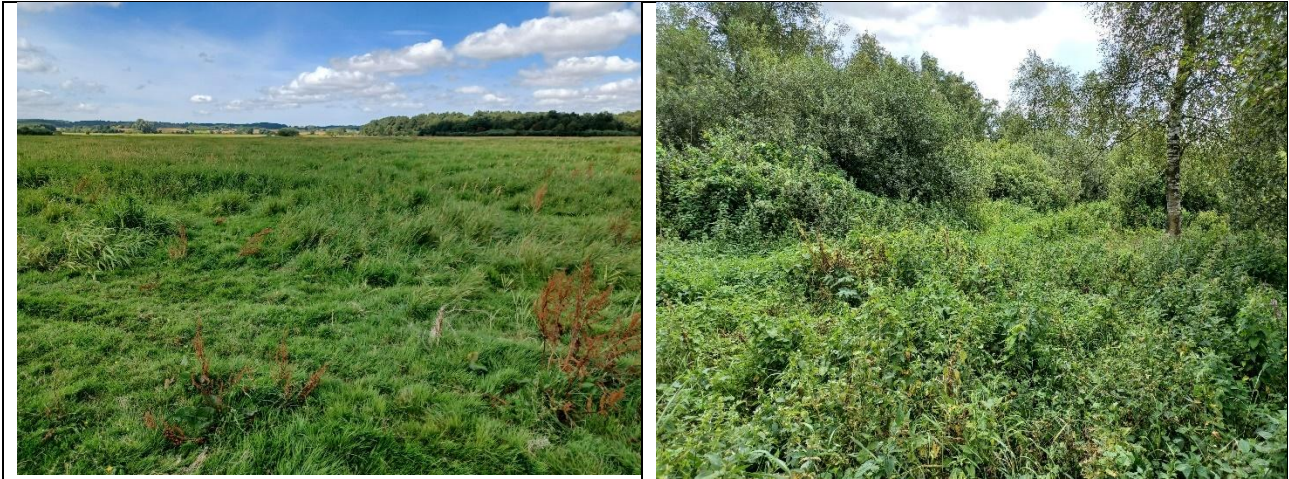
76,46: Kværgafgræsset eng med ret ensartet vegetation, ligner umiddelbart en kultureng mestendels med græsser, men også spredte gåsepotentil og andre negplanter. Omkring drænkkanalen er der lidt flere arter heriblandt vandplanter som frøbid oa. Polygonen med nr 46 går i dag i ét med resten af 76, idet der dog er enkelte rester af træer, som tidligere har groet hér.

Figur 6 76 til venstre og 59 til højre. Foto: NaturAtlas

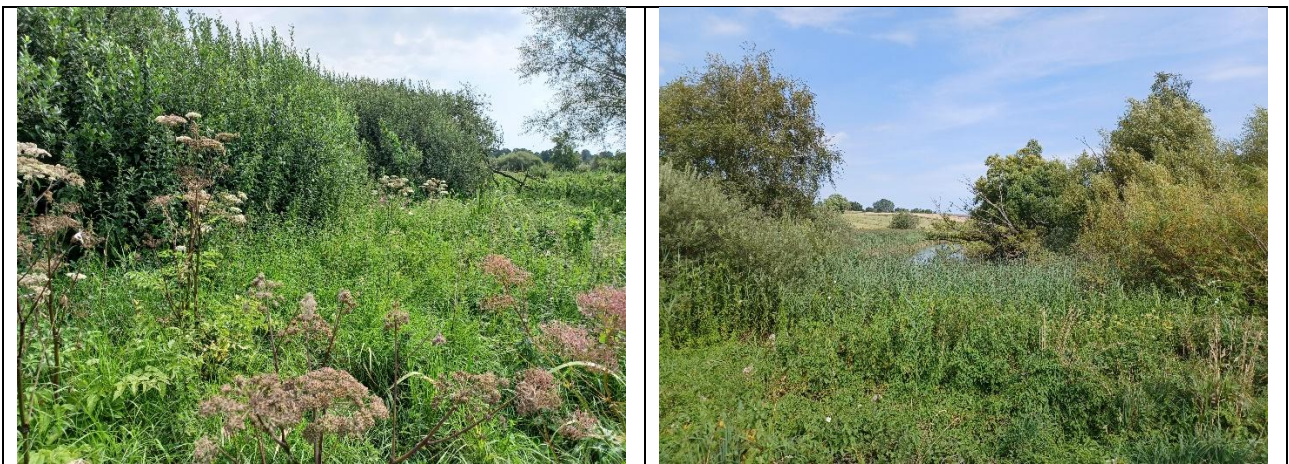
66 og 72: I udkanten af den gamle tørvemose ses i laggzonen et mere næringsrigt og stadig ret fugtigt moseområde, der går en drænkkanal gennem området, som er dækket med grenet pindsvineknop. Mosen er ellers pilekrat med en enkelt mere lysåben flade med en enkelt lysåben flade.

Figur 7 Den neste lysåbne plet på lok. 66 tv og sø nr 10 th. Foto: NaturAtlas

10: Vandhullet omkring 10 strækker sig ind under pilesump i den østlige del, mens det meste af søfladen stadig er lysåben (de vestlige 2/3). Der er en bred rørskov og enkelte piletræer i søen.

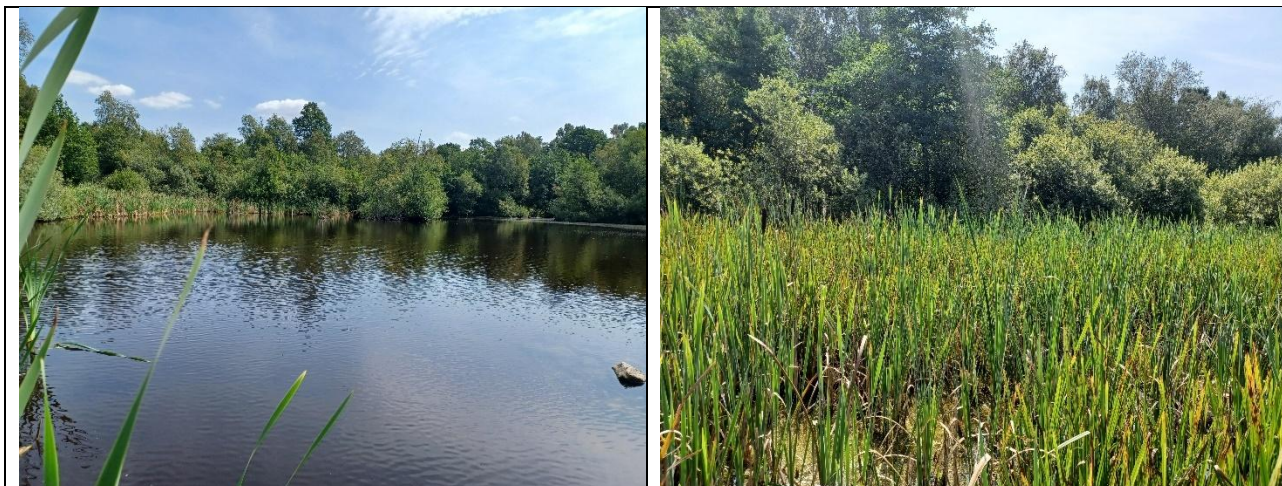
5: er en stor ret lavvandet sø med brunt vand, dvs det er meget klart og farvet af garvestoffer fra tørv og førne. Der er et rigt liv af guldsmede og nyforvandlede frøer og tudser langs kanterne.

Figur 8 Til venstre et vue ud over sø 5 og til højre 12. Foto: NaturAtlas

12: Er en brunvandet lille sø med en ret bred kantvegetation af grenet pindsvineknop. Vandet er klart med og der er både guldsmede og frøer ved vandhullet.

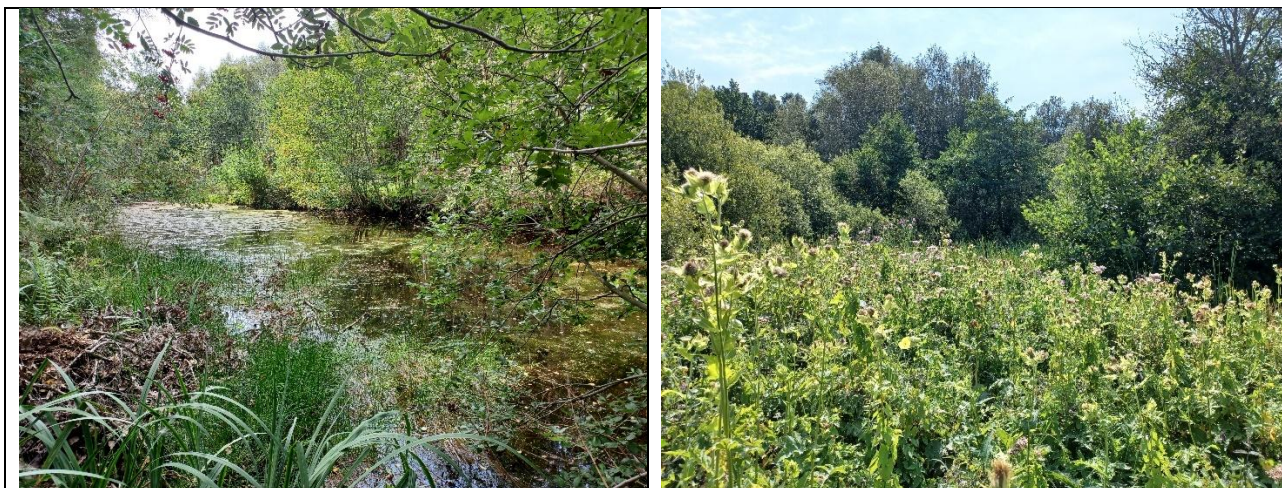
14: Er også brunvandet men lidt mere næringspåvirket, idet der er meget korsnademad og en del trådalger. 14 ligger delvis skygget, men er også af betydning for akvatisk dyreliv.

Figur 9 Til venstre sø 14, lokalitet 47 til højre, her fra den lysåbne højurteeng og pilesump i den vestlige udkant, meget af lokaliteten udgøres af tør skovsump på tørvebund. Foto: NaturAtlas

47: Omfatter en del skovmose, som er så tør, men dog stadig på tørvebund, at vegetationen mest minder om den man finder i skove. Der er dog også i den vestlige del et lysåbent areal med højurteeng og pilesump. I skovsumpene har der været skovet for nylig, der er mange stammer og opkørt tørvejord. Variationen gør at 65 plantearter umiddelbart kunne registreres.

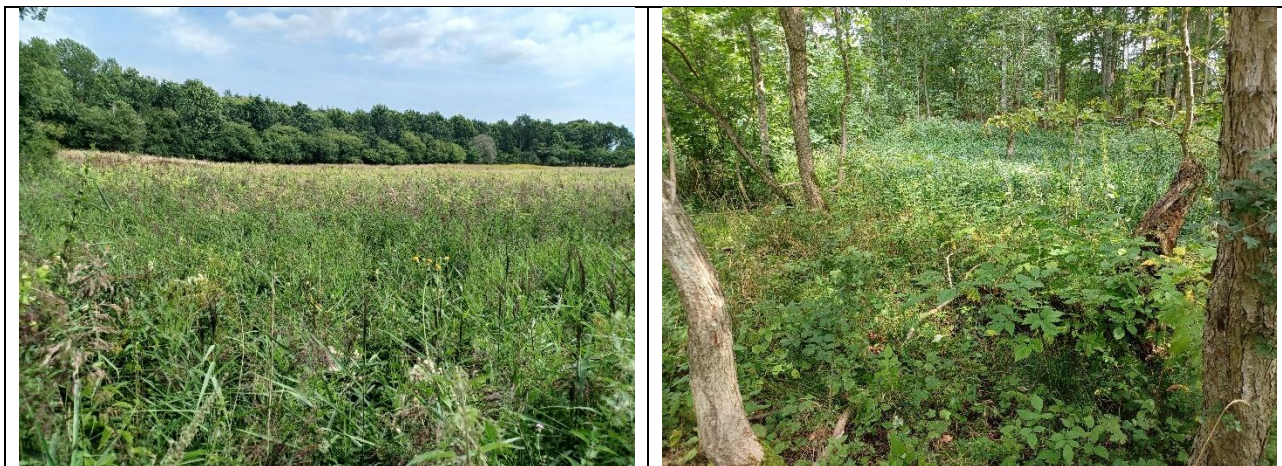
48 og 109: I skoven Friheden ligger en større skoveng, der udgøres af 2 polygoer, selv om der ikke er nogen mærkbar forskel på de to enge. Arealet er en smule kuperet, således at ydersiderne især mod NØ ligger højere og at der mere centralt er en mere fugtig lavning, som domineres af kær-star. Når man står og kikker udover engene er det mest de mange kål-tidsler og hjortetræst man lægger mærke til. På de lidt tørrere steder er der indvandring af pastinak. Floraen rummer også mange nælder og der er tale om en ret nringsrig eng, som trænger til høslæt eller græsning.

Figur 10 Skovenge i Friheden til venstre og skovmose samme sted th. Foto: NaturAtlas

69 er en skovmose, som er meget ujævn, i midten ses en lille drænkanal og der niveauforskelle, som gør at vegetationen både udgøres skovsump, enkelte skovarter og deciderede moseplanter. Den mindre almindelig Drue-Munke vokser i kanten af lokaliteten. Denne art kræver kalk og der vokser også andre kalkyndende arter som Krybende Læbeløs, mosen her har altså lidt højere pH end resten af Åmosen. Mere vand og lysåbne forhold ville skabe et værdifuldt rigkær.

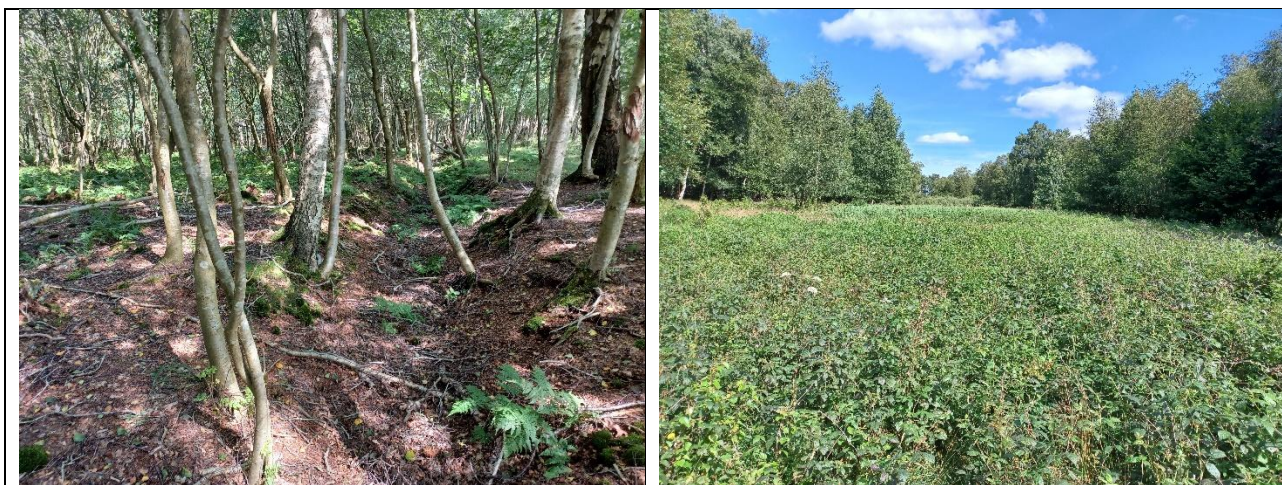
54 er dels en ret skygget pilesump med høje urter indimellem og dels ret tør skov. Vegetationen er meget højt voksende og kun fremkommelig pga en slået sti eller langs krondyrenes veksler. Lokaliteten er tydeligt næringspåvirket og floraen omfatter flere markukrudsarter som hane kroer, agersennep, gåsefod og der gror en enkelt østrigsk fyr. I den norvestlige del er lokaliteten skov på tørvebund, ret tør og under kraftig sætning. Det dominerende træ her er birk. Fordi lokaliteten rummer både lidt forstyrret jord, pilekrat og lidt mere lysåbne højurteenge blev der på ret kort tid registreret 65 plantearter.

Figur 11 Den tørre norvestlige del af lokalitet 54 til venstre , og en skoveng med mange hindbær og meget tørre forhold på lokalitet 80. Foto: NaturAtlas

80 er en skoveng, som er meget tør og domineret af halvhøje urter, i en skønsm blanding af arter, som kærver forholdsvis lidt næring og sur bund som blåtop, men også mængder af hinder, som tyder på at nitrat er tilstede, formodentligt som følge af omsætningen af tørv. Der er kun små pletter med biotopstypisk engvegetation, og planterne her er i mistrivsel pga tørke. Engen er omgivet af skov og rummer gode levesteder for insekter med det varme mikroklima.

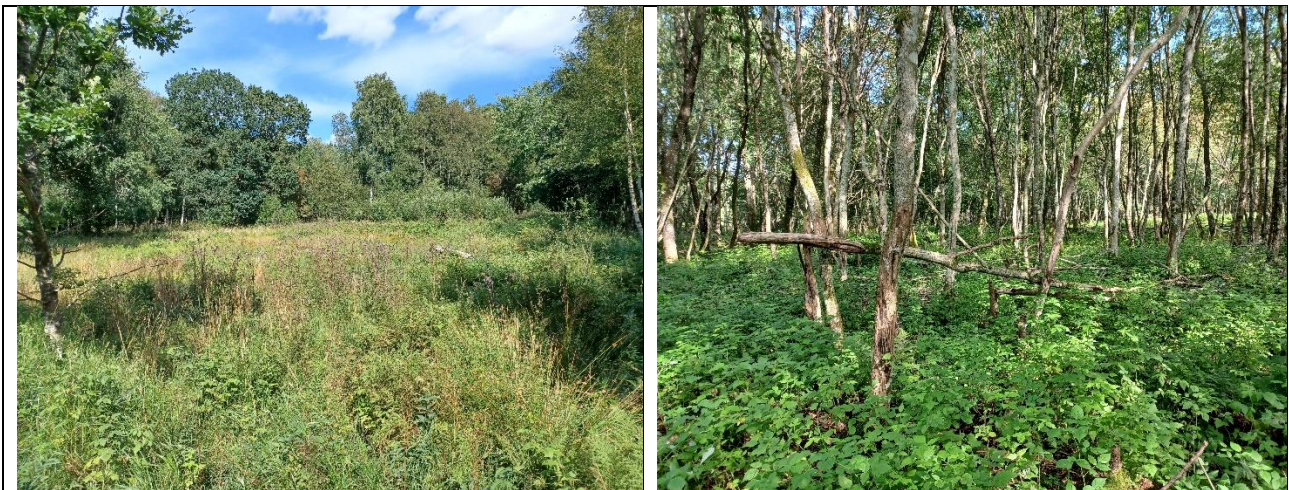
52, 15 er et fattigkær, som stadig holder vand nogle steder, der er dog også lavet huller som kan hjælpe Kronhjorte med at lave de såkaldte sølehuller. 15 skulle være et vandhul, men er aldeles tært og har en vegetation som mosen rundt om med lidt pionerplanter iblandet. Den i Østdanmark ualmindelige Smuk Perikon vokser her. Der er lidt lyng og bølge samt en del blåtop.

Figur 12 Til venstre: Vandhullet med nr 12 er tørret ud og har en mosevegetation, mosen nr 52 huser fattigkærsarter som bølge, lyng og blåtop. Til højre der er ikke så meget mosepræg over lokalitet 75. Foto: NaturAtlas

75: Er registreret som mose, men er så tør og sammenbrændt skov på tørv, at man ikke rigtigt får fornemmelsen af at det er mose, tørvegrave mm er helt tørre og vegetationen adskiller sig ikke markant fra den man finder i en almindelig skov. Arter som hindbær og dunet steffensurt er dominerende. Lokalitet 71 er ikke undersøgt nærmere, men formodes at rumme samme vegetation.

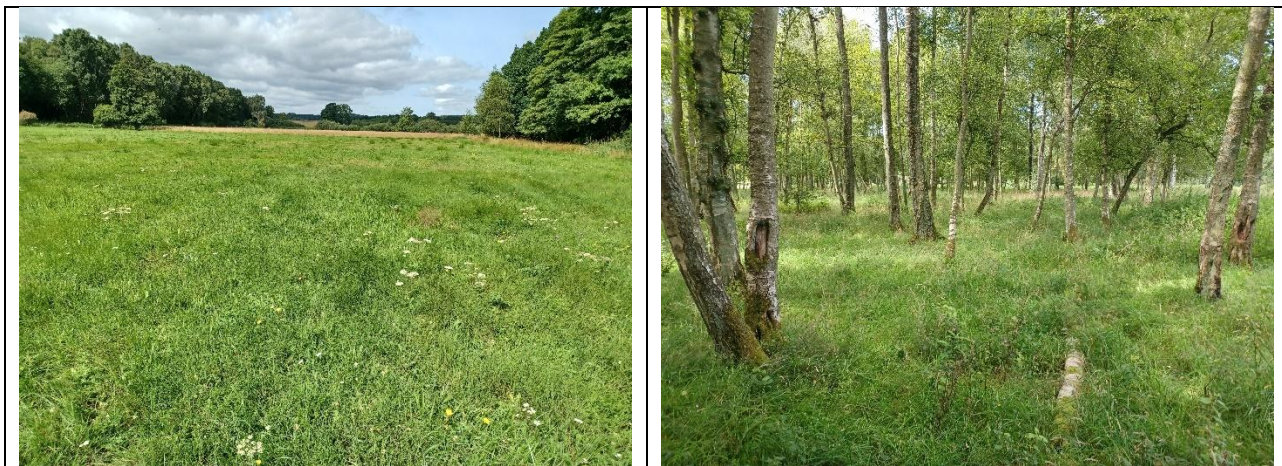
104 (&93) er en eng, som sine steder bliver slået, og derfor rummer en forholdsvis rig flora. Lokalitet 93 er ikke undersøgt selvstændigt, da floraen her har præg af kultureng, som har været gødet og muligvis omlagt, dog findes en del af de samme arter som på 104. Floraen på 104 er som sagt forholdsvis artsrig, da høslæt giver plads til mere lavtvoksende arter. I alt er 68 plantearter registreret på 104 under feltarbejdet.

Figur 13 Til venstre: Den klippede eng på lokalitet 104. Til højre birkeskov på tidligere tørvegave på lokalitet 67. Foto: NaturAtlas

67 er skovmose, dvs birkeskov på tidligere tørvmose. Man ser arealet genneskåret af helt tørre tørvegave og drækanaler. Som typisk for mange steder i mosen kan man også se hvordan tørvejorden er "brændt af" af mikrober således at nogle af træerne har det meste af rodnettet over jorden. 44 plantearter kunne umiddelbart registreres.

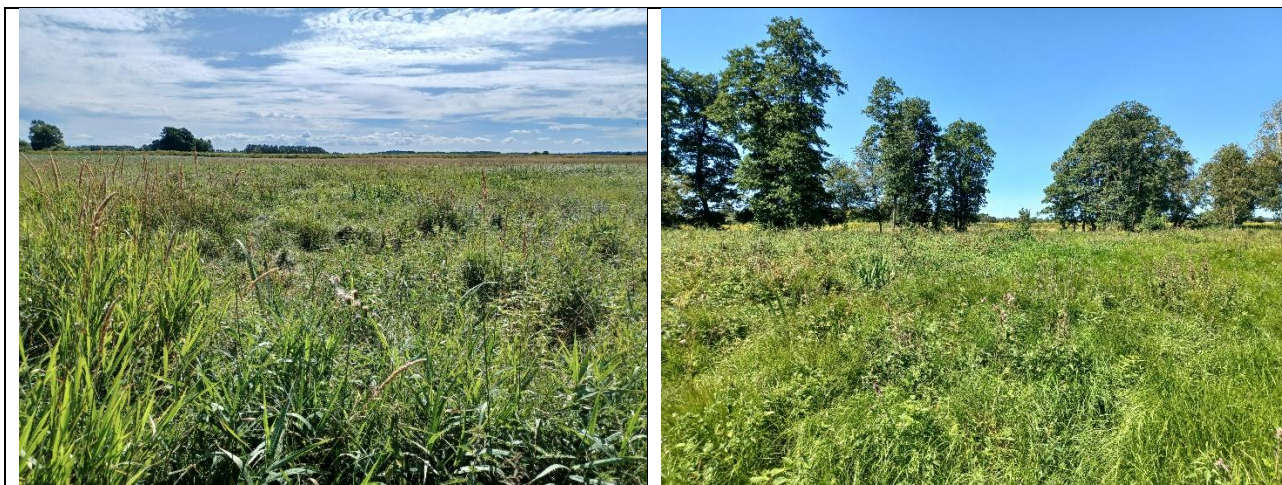
97: er mestendels ensartede høje græsser og med en del pastinak. I den nordligste del i udkanten er vegetationen betydeligt mere artsrig og vokser også på fugtigere bund. På 90% af arealet ses kun en håndfuld arter, som er næringskrævende. 26 plantearter registreret.

Figur 14 Til venstre 97 en ensartet artsfattig eng med høje græsser og pastinak, i den nordlige udkant ses lidt flere engplanter. Til højre 68 og 21 er helt tørre og uden hverken søvegetation eller egentlig mosevegetation. Området har karakter af eng og er ghelt drænet. Foto: NaturAtlas

68, 21, 111, 82 og 102. Samlet i en opdyrket, drænet og næringsrig del af mosen ligger en håndfuld polygoner umiddelbart opad hinanden og er svære at adskille i felten, da vegetationen på de enkelte lokaliteter glider over i hinanden. Der er tale om høje næringskrævende urter især meget pastinak på eng-polygonerne (82, 102 og 111), mens mose- og vandhullet også har engvegetation, dog lidt mindre næringsbelastet, men der er altså ikke noget vand i vandhullet (21). Lokalitet 101 og 26 formodes at passe til samme beskrivelse, de lå bag en dyb kanal og en mark af pastinak, og kunne derfor ikke besigtiges.

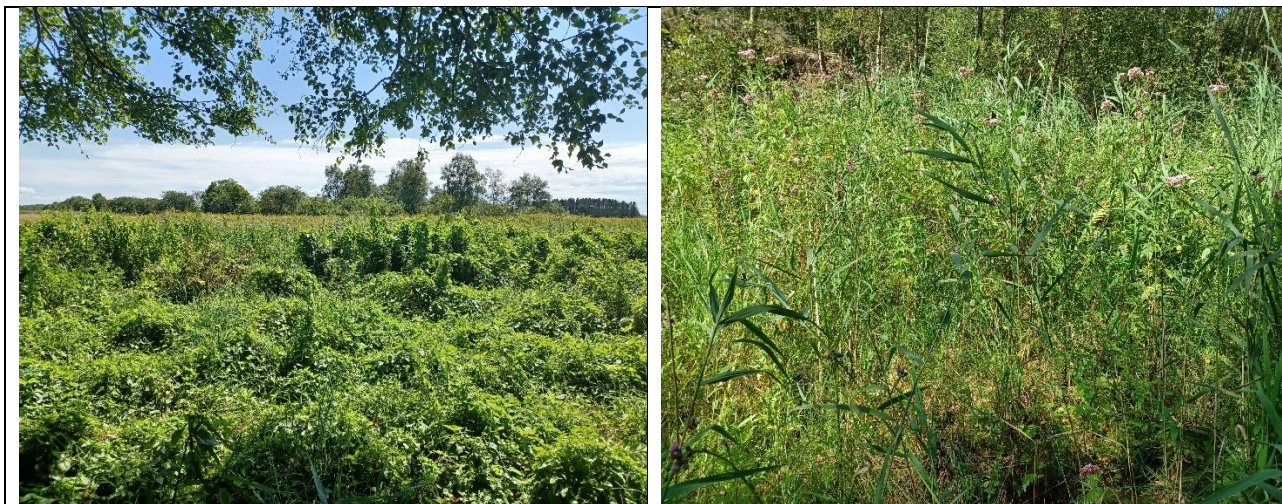
*Figur 15 Til venstre: Bag en bred og dyb kanal og mandshøje giftige pastinakker ligger lokalitet 101/26, som ikke kunne nås. De høje urter rundt om indikerer dog kraftigt at kun almindelige næringskrævende arter er at forvente her. Til Højre: Et af meget få polygoner, som faktisk indeholder en biotopstypisk mosevegetation, med fugtig bund med Sphagnum og forskellige moseplanter. Polygonet ligger mellem 95 og 67, men har tilsyneladende ikke noget nummer. Foto: NaturAtlas*

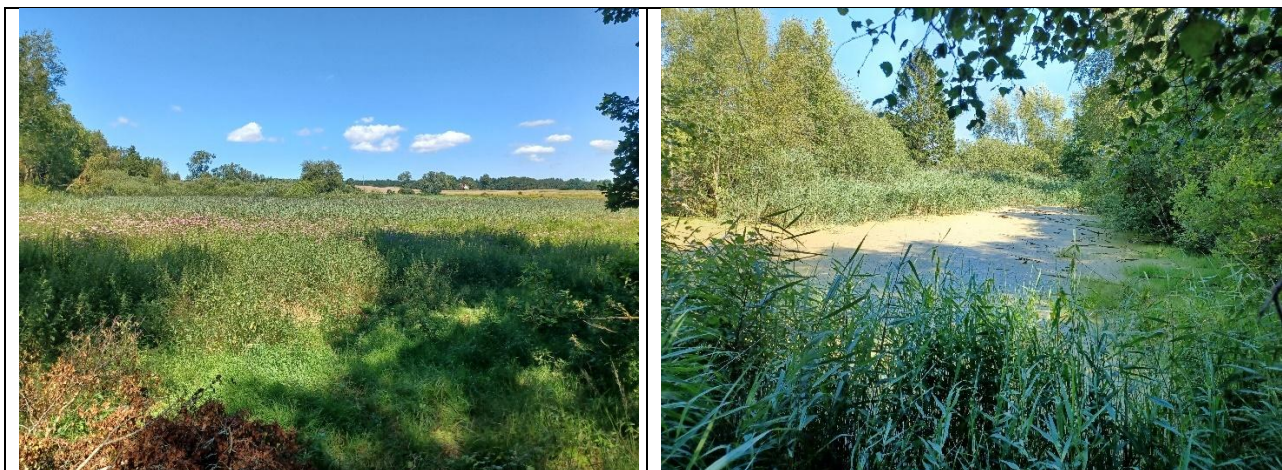
64: Er en mose, som mest består af birkeskov og pilekrat på tørvebund, som er meget omsat. I den sydlige del er der et større mere lysåbent areal som domineres af tagrør. Her har sikkert tidligere været en sø og vegetationen er langs kanten meget den man finder i pilesumpe, men altså uden vand.

*Figur 16 Til venstre den lysåbne rørskov som er en del af mosen på lokalitet 64, her har sandsynligvis tidligere ligget en sø, som er udtørret som følge af de omfattende dræninger. Til højre den lille sø med lokalitetsnummer 4 er en vigtig yngleplads for frøer. Foto: NaturAtlas*

4: På lokalitet 4 er der et vandhul, som holder vand. Søfladen er dækket af andemad, og der var mange nyforvandlede frøer i nærheden (spidsnudet frø).

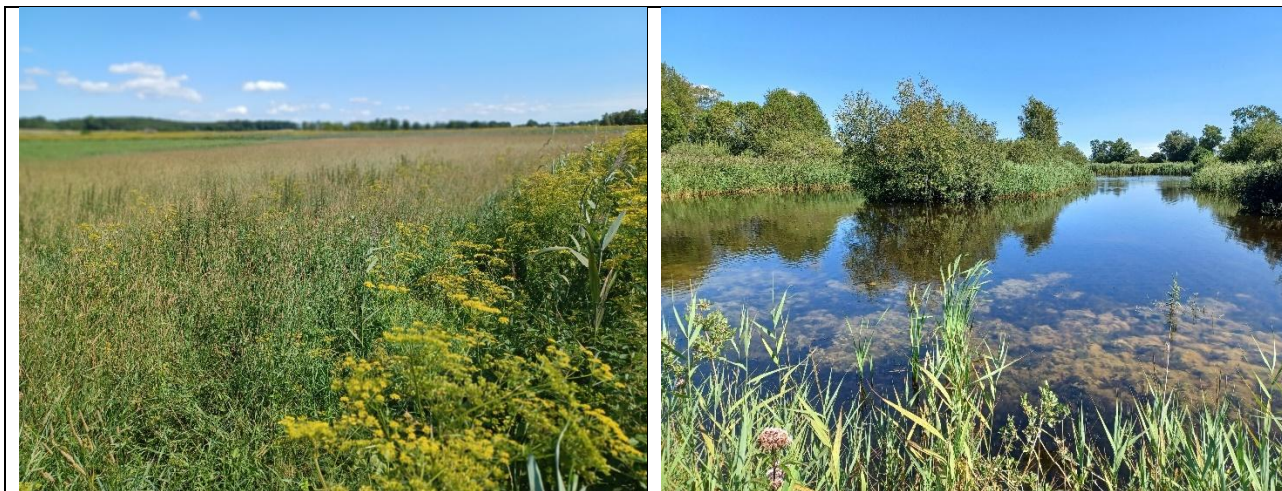
95 er en ensartet kulturreng, som er tilsået med græs og hvor der langs kanten ses en del forskellige markukrudsarter, men altså ikke så mange egentlige engarter. De dominerende græsser er eng-rottehale og hvene.

Figur 17 Til venstre: Lokalitet 95 er en kedelig kulturreng, som har været i omdrift og er tilsået med græs. Vandet i sø 30 er meegt klart og her lever mange guldsmede. Foto: NaturAtlas

17,44 30 og 73. En mose med flere sammenhængende vandflader. Mosen er i udkanten tilplantet med vildtager, der er klippet græsplæne-lignende arealer fri af hensyn til jagtinteresser, men der er også i den sydvestlige del en halvhøj mosevegetation med flere typiske moseplanter, dog ingen sjældne. Der vokser skov-hullæbe på lokaliteten. Skov-hullæbe er Danmarks almindeligste orkidé, men alle orkidéer er fredet mod indsamling mm. Vandet i søen er ualmindeligt klart og bunden dækket af tornløs hornblad, der sås amneg guldsmede, bla. to arter som ført er indvandret til Danmark i de senere år: Røddjet Vandnymfe og Kejserguldsmed.

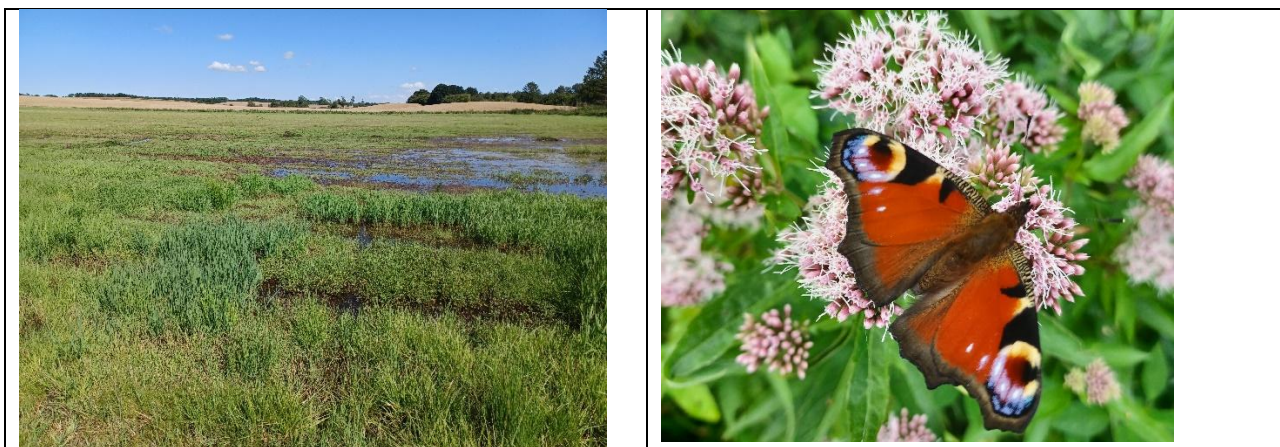
81: Er en kulturreng, der dog er meget fugtig med gyngende sumpet jord. Arealet har været i omdrift, og tilsyneladende klippet i nyere tid. Vegetationen består næsten udelukkende af græs. Der var vibe på arealet, som formodentligt har ynglet her.

Figur 18 Til venstre eng nr 81 er meget våd, men også artsfattig. Th Dagpåguleøje i de allestedsnærværende hjortetrøst i Store Åmose. Foto: NaturAtlas

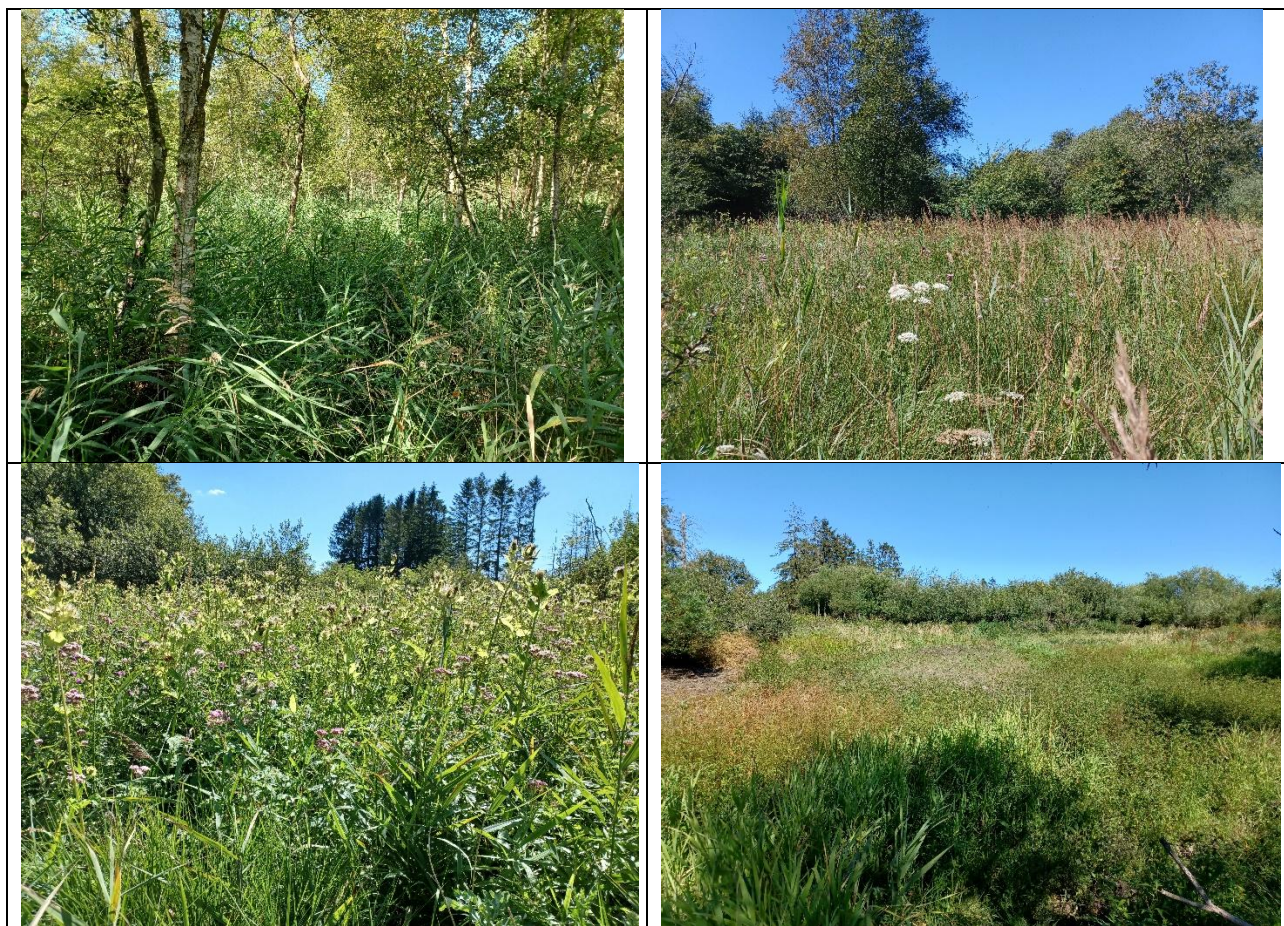
100, 58 og 43: Moser syd for Friheden: 100 Er registreret som eng, men er mere en birkesump med ret store birke, der har et kronedække på omkring 75 %. Under vokser tagrør, bjergørhvene, fredløs mm. Lokaltiteten har klart mosepræg, der er også nogle lidt mere lysåbne områder, men vandhullet med nr 32 kunne ikke umiddelbart findes, det kan være tørret ud. 58 og 43 minder om 100 men er lidt mere næringspåvirkede og trædækket er fortrinsvis pile. Kåltidsel er også super almindelig navnlig i den nordlige del på de lidt mere lysåbne steder.

Figur 19 Syd for Friheden for enden af Øvej ligger nogle mose områder. Ø. Tv, er lokalitet 100 som er registreret som eng, men mest er birkesump, dog med mere lysåbne partier øverst th. Nederst tv ses kåltidsler som dominerer mange steder i 100 og den nordlige del af 58. Nederst th ses det næsten udtørrede vandhul (24) i engen med nr 99. Foto: NaturAtlas

99, 24: En lidt mere lysåben eng med et gravet vandhul, som er næsten udtørret. Ned mod åen er der pløjet og sået til med korn som en vildtager.

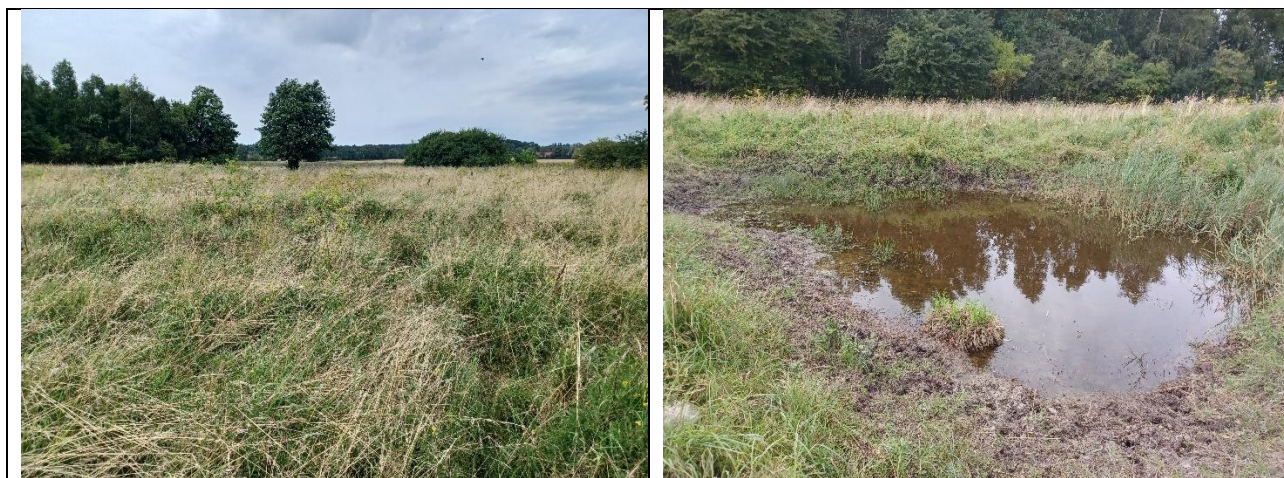
79 og 23: Nord for Øvej ligger to § 3 områder en eng (79) og et lille gravet vandhul (23). Engen er ret højt voksende græs med mange tidsler og lidt nælder, og virker ret tør. Der er dog også karakteristiske

engplanter mere spredt fx kattehale, tagrør og dueurter. Vandhullet er klarvandet, med ret stejle brinker. Hér vokser kransnålalger, hvilket tyder på en lidt højere pH og gør at søen er velegnet som ynglested for stor vandsalamander.

Figur 20 Tv ret tør eng (lok 79) med bl.a. Gul Fladbælg og th vandhul (23) med ret lav vandstand men klart og rent vand. Begge lokaliteter ville have glæde af en højere vandstand. Foto: NaturAtlas

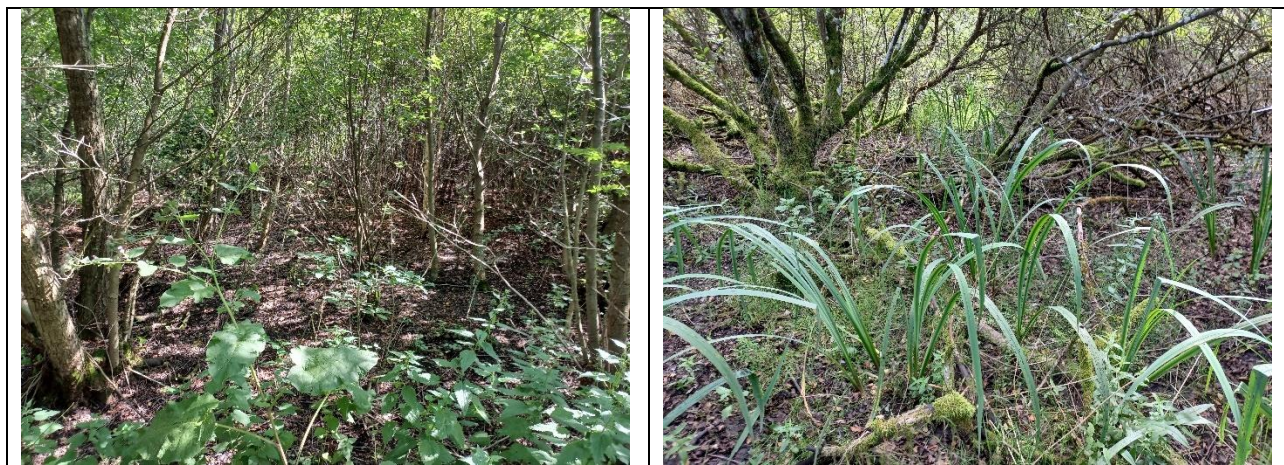
11: Lille udtørret skovsump, som tidligere har holdt vand og enten derfor, eller fordi den ligger i dyb skygge af især hæg, har en ret sparsom urtevegetation. Flere arter der trives godt på drænede jorder vokser på lokaliteten. Kun lidt over 20 arter.

Figur 21 Lokalitet 11 en udtørret skovsump til venstre og 57 en udtørret pilesump i en eng til højre. Foto: NaturAtlas

57: Udtørret pilekrat, der dog er fugtigt på midten og har holdt vand i foråret. Vegetationen er ret artsfattig med arter der godt kan lide næring såsom nælder og gul iris. 30 arter, men ingen ualmindelige. Omgives af engarealer.

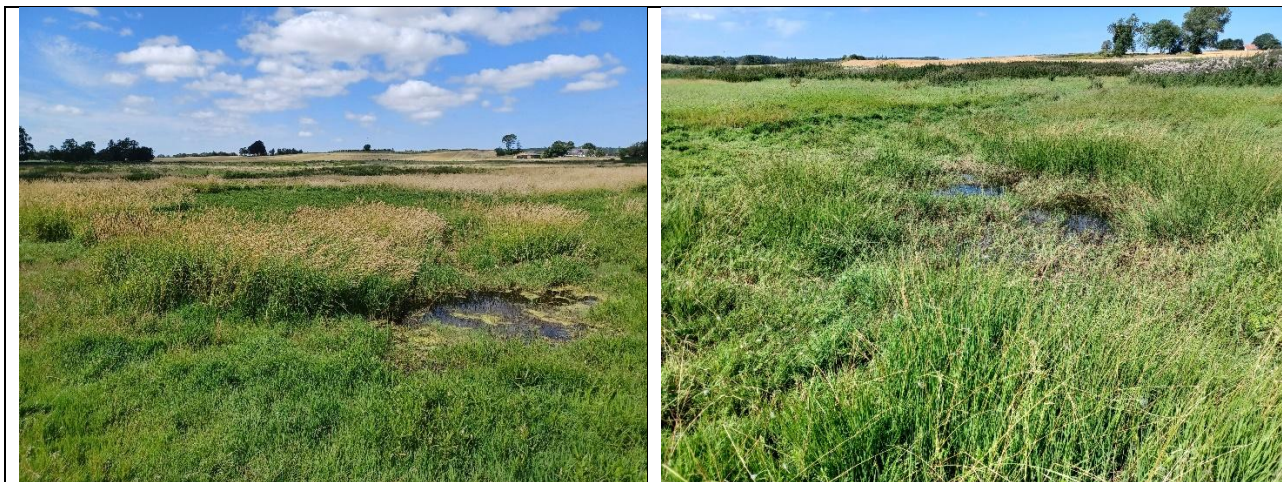
Nordøstlige enge (108, 83 og 94): de enkelte polygoner adskiller sig ikke tydeligt fra hinanden i vegetationen. De er ret sumpede over store dele med kryb-hvene, vandpileurt, sjapvand osv, men rummer også alle mere tørre arealer hvor ager-tidsel og til dels den invasive pastinak dominerer. De tørrere arealer ses mod yderkanterne (V,N og Ø). Der drives tidvist høslæt på arealerne. 40 plantearter blev registreret.

Figur 22 De nordøstlige enge (til venstre) er ret sumpede med arealer, som er lidt tørrere. På de tørrere steder vokser der ager-tidsler. Det lille vandhul nr 16 (til højre) er mindre end ét som ikke er registreret som vandhul i den sydligste del af 83 (til venstre). Foto: NaturAtlas

16: Et lille vandhul i de store engarealer. Det ligger ikke lagt fra en drænbrønd og der er da heller ikke meget vand tilbage, kun få cm, men det er brunvand og her lever guldsmed. Vegetationen domineres af flydende græsser og der ses nogle få vandranunkler. Kun 8 plantearter vokser i vandhullet, og den ensartede vegetation kan tyde på at man før i tiden har haft jorbearbejdet.

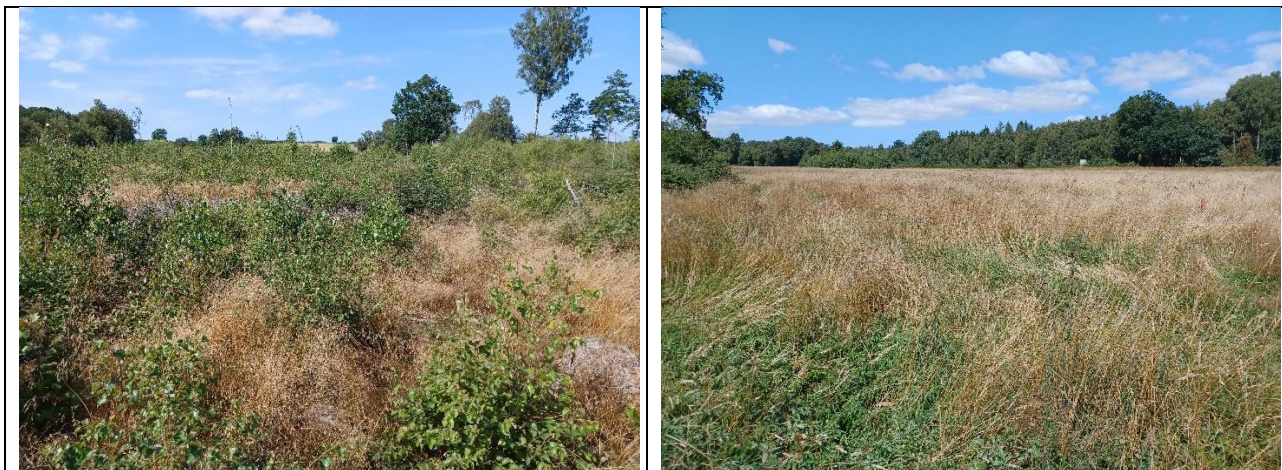
51: En tidligere skovmose på tørvebund, som er afdrevet for nåletræer. I §3-dokumentationscirklen voksede (som på det meste af arealet) kun tre arter: Hindbær, Dunbirk og Bølget Bunke imellem bunker af kvas. Lokalteten er dog langt mere artsrig i udkanten hvor man også kan finde hedelyng, klokkeløg og Mose-Bølle. Birketræer vil dominere billedet om få år.

Figur 23 Til venstre lokalitet 51 en afdrevet nåleskov på tørvebund. Til højre eng 88. Foto: NaturAtlas

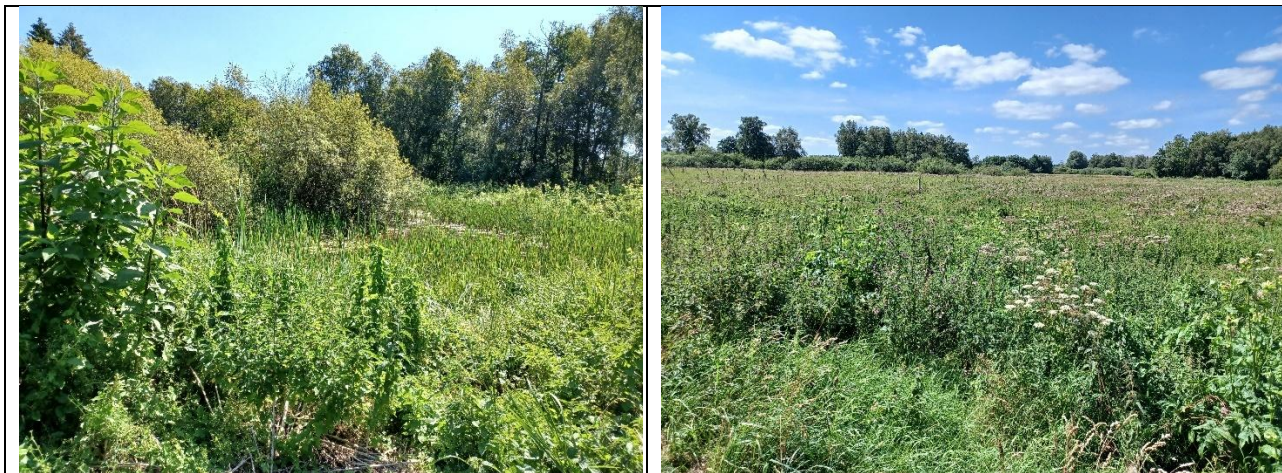
Figur 24 Til højre søen ved 20, uden om ses skovsump i baggrunden og en vildtager til venstre i billedet. Til højre engen på 77, billedet er dog taget ca 100 fra (mod øst) hvor den samme vegetation vokser. Der er en fuldstændig glidende overgang mellem den §3-registrerede eng og et areal, som ikke er udpeget (forgrunden). Foto: NaturAtlas

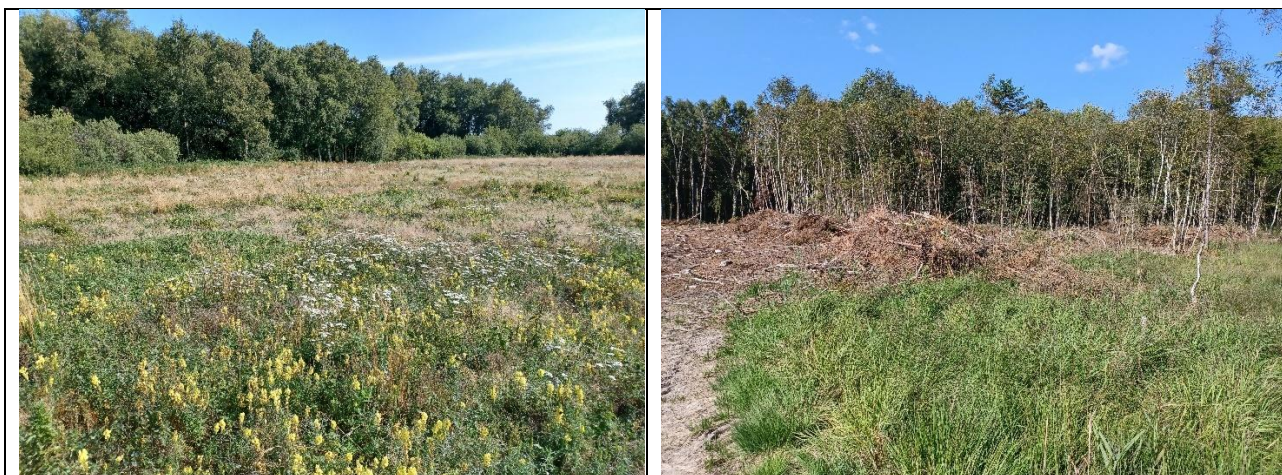
Figur 25 Engen omkring 92 og 98 (til venstre) er meget blomsterrig med mosdækket bund, der er dog tale om arter som også kan klare sig under ret tørre omstændigheder. Eng-polygonen nr 84 til højre er en afdrevet nåleparcel med en lille rest af blåtopdomineret vegetation på ret tør bund. Foto: NaturAtlas

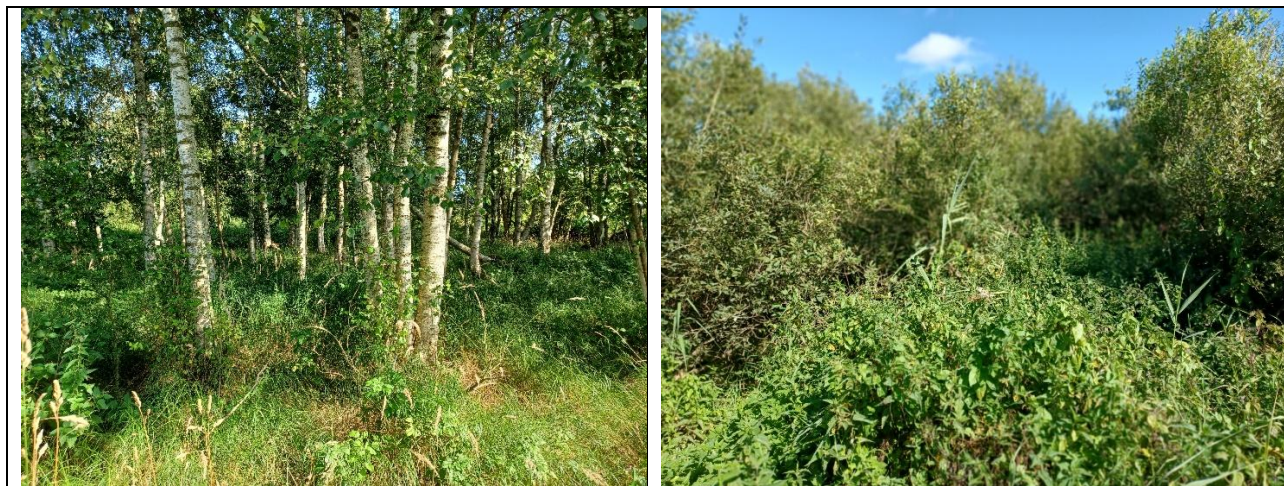
106 og 74: Polygonerne er registreret som henholdsvis mose og eng, men har stortset den samme vegetation. "Engen" er blot en smule mere lysåben og har derfor en større dækningsgrad af græs og urter, men det er de samme arter. Her ses birkeskov med opvækst af bl.a. hindbær og bregne på de meget tørre tørvebundsarealer, som har sat sig meget og meget af tørven er brændt sammen. I den vestlige side er to vandhuller (35 og 2) registreret, disse er dog bare udtørrede pilesumpe. I alt blev 34 arter registreret.

Figur 26 Tv. Lokalitet 106 (en skovmose), th 41, som er et pilekrat. Foto: NaturAtlas
