# Naturundersøgelser i Åmosen

I forbindelse med klima-lavbundsprojektet ved St. Åmose, er der gennemført en feltbesigtigelse med henblik på at afdække, hvor i området, der findes særlige naturinteresser, som evt. ville kunne trues af for meget vand for hurtigt eller næringsrigt vand.

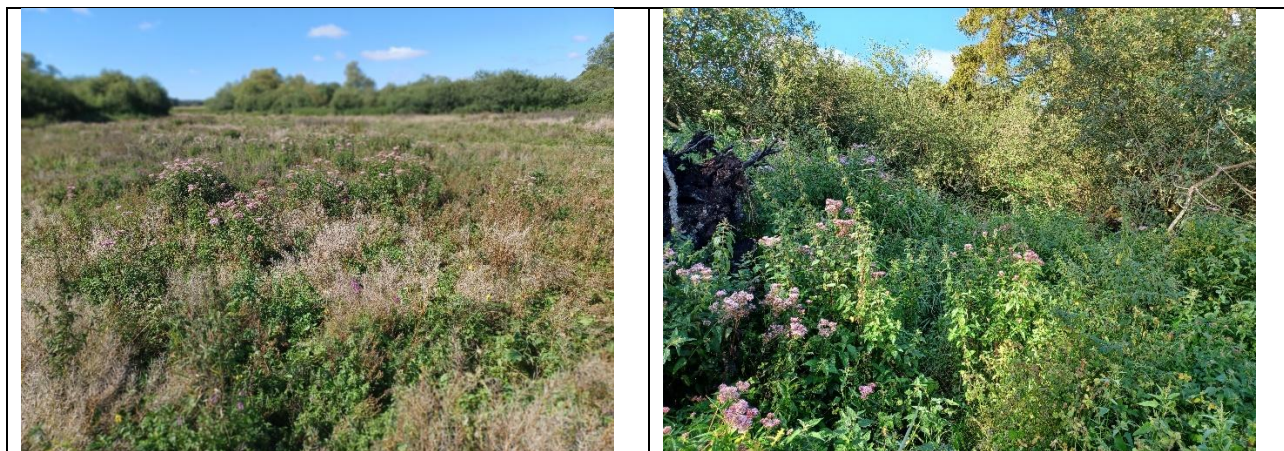
61 er helt som 41. De kan ikke adskilles.

Figur 27 Engen på lokalitet 96 slås (tv), mosen på 41 er mest pilekrat, med høje urter i udkanten og langs dyreveksler. Foto: NaturAtlas

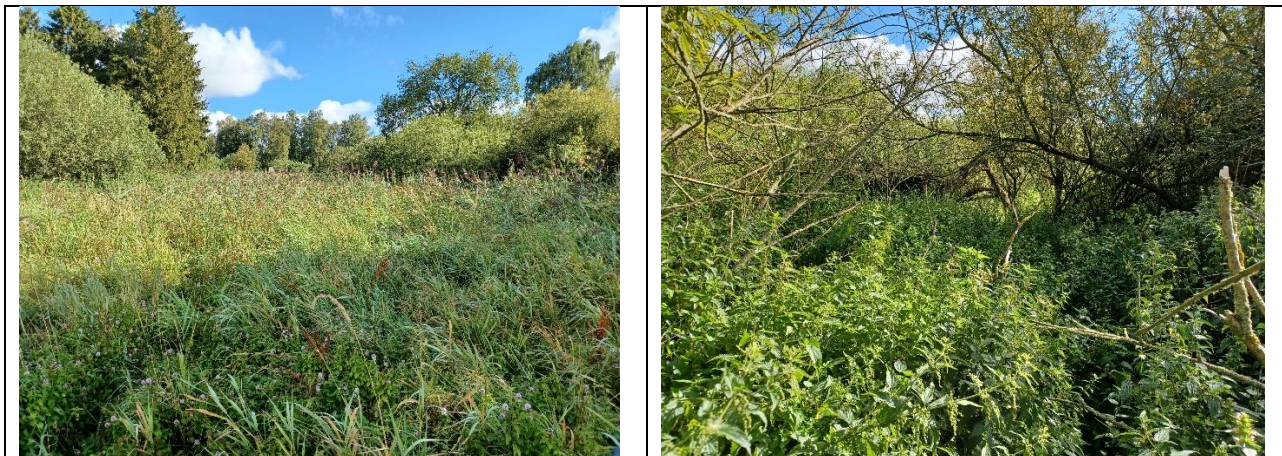
Større engområde i den sydligste del af mosen er opdelt i en række mindre polygoner: 42, 90, 91, 103, 105, 107. De rummer alle en ret højt voksende vegetation af næringskrævende urter. På 103 er der høslæt og knapt så høj vegetation, 107 domineres af tagrør, 91 og 42 af rørgræs, mens 90 domineres af høje pastinakker.

Figur 28 Højurteenge i den sydligste del af mosen er med næringskrævende arter (tv. Th pilemose i 85. Foto: NaturAtlas)

85 Pilekrat med høje næringskrævende urter, særligt nælder og uden åbent vand.

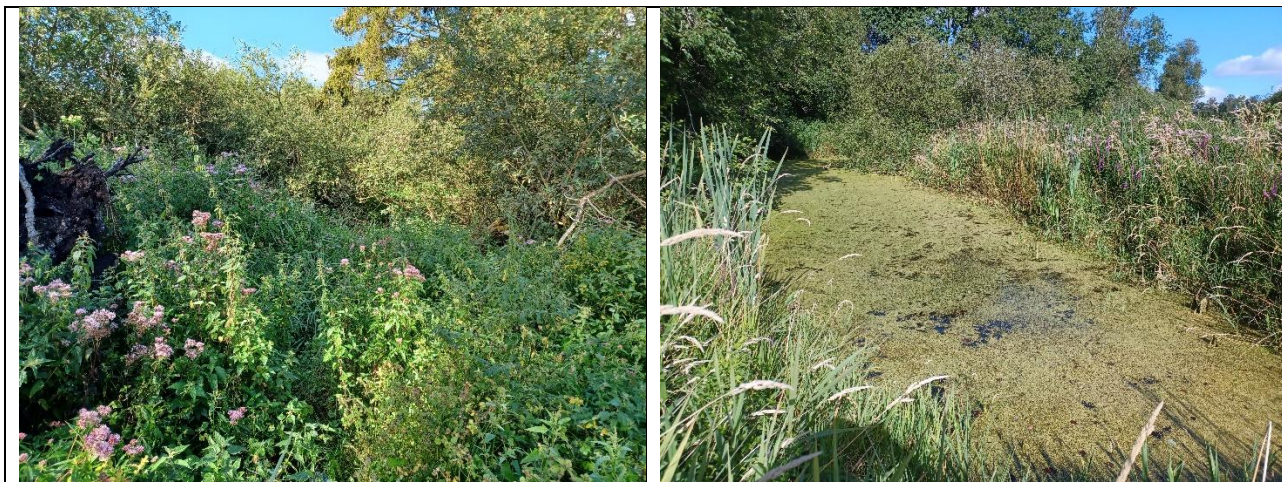
Figur 29 Lavvandet sø domineret af billebo-klaseskærm (tv. Prørskov, th. lavvandet sø. Foto: NaturAtlas)
