# Tilgængelighedsplan 2010

Udarbejdet af Holbæk Kommune  
- i samarbejde med Via Trafik

| <b>Registrering af tilgængelighedsproblemer på Ahlgade i Holbæk centrum ....</b> | <b>28</b> |

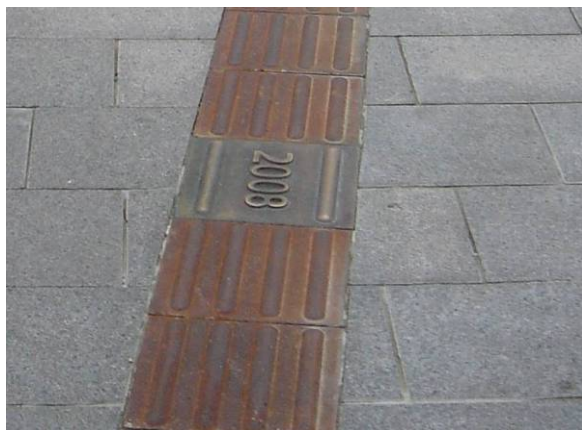
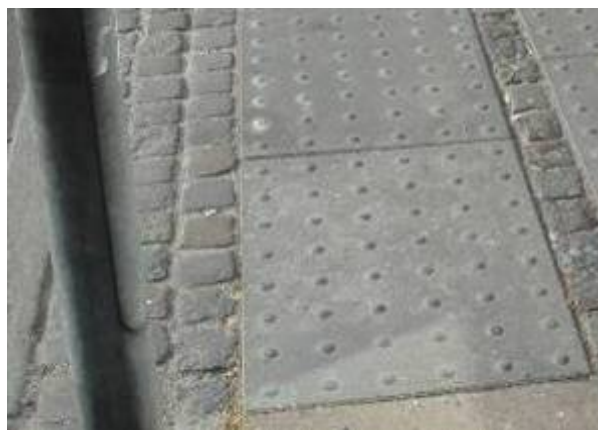
Billede 4 og Billede 5: Ledelinje med fire ribber (DSB's ledelinjekoncept) og knopflise.

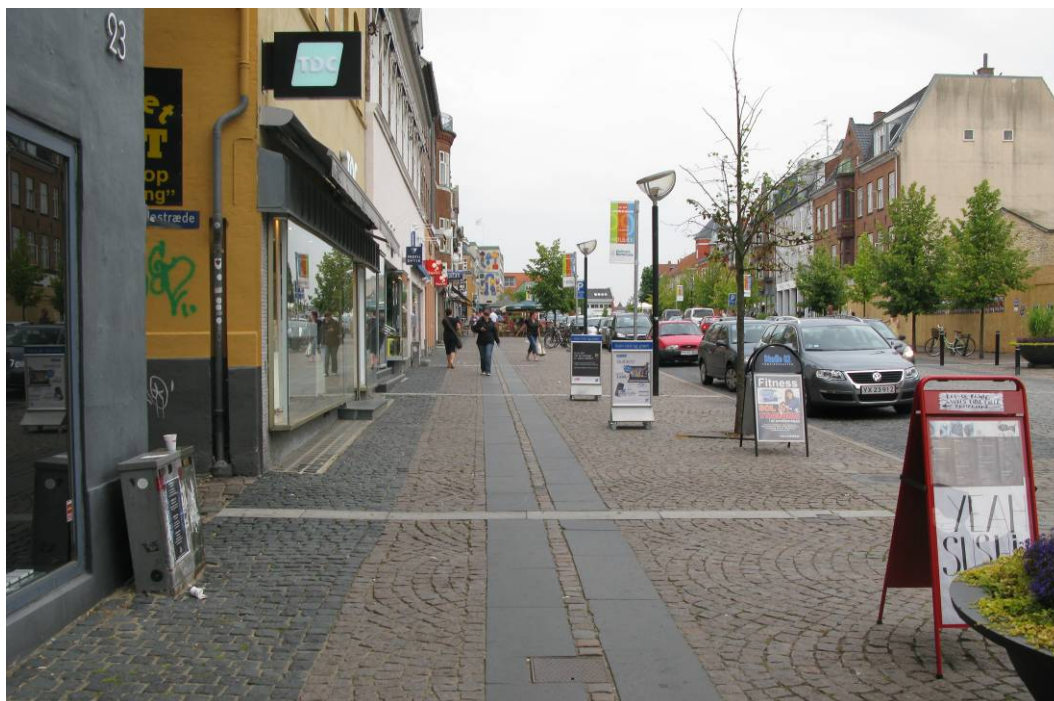
Billede 6: Ahlgade i Holbæk centrum er den mest udpegede rute i tilgængelighedsnettet.

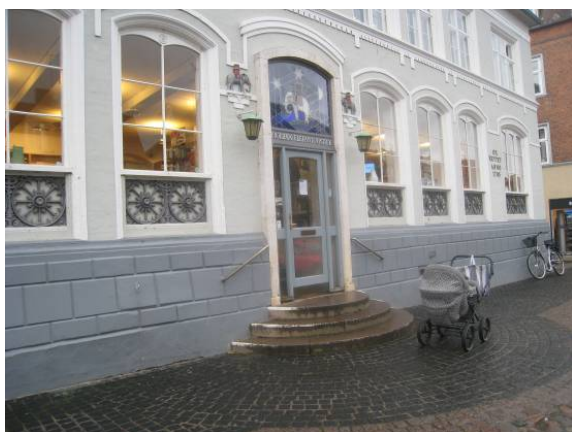
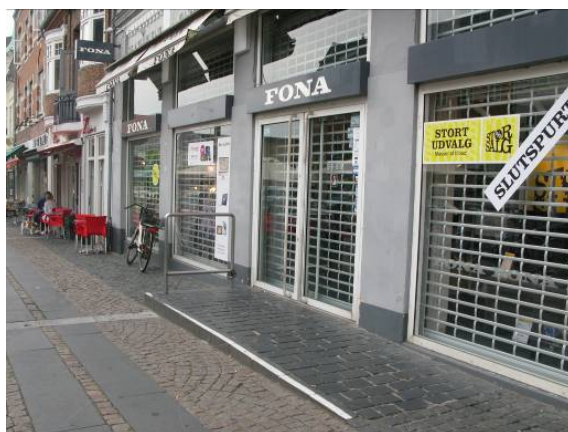
Billede 9 og 10: Utilgængelig adgang til apotek i Ahlgade, samt tilgængelig adgang samme gade (dog mangler rampen rækværk).

Kommunen kan ligeledes kontakte forretningsdrivende (inkl. læger, tandlæger osv.) og gøre disse opmærksomme på problemet med dårlig tilgængelighed, f.eks. trapper til butikker. Kommunen kan anvise en procedure for etablering af bedre tilgængelighed, f.eks. når der skal etableres niveaufri adgang fra offentligt areal (fortov) til butik, klinik m.v. Ramper, der skal placeres i vejarealet, kræver godkendelse fra kommunen efter vejlovens §102 om råden over vejarealet.

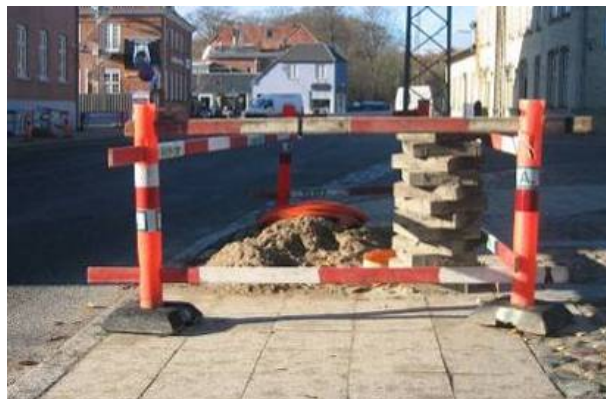
Billede 11: Delvist korrekt opstillet vej- arbejde i Jyderup. Der mangler vejledning til de gående om at de skal skifte fortov.

I forbindelse med kloak-, el-, vand- og andre ledningsarbejder, hvor Teknik og Miljø ikke direkte er involveret, skal kommunen som myndighed kontrollere at de udførende overholder reglerne ved reetablering af vejarealerne. Ved vejarbejde kan kommunen sikre tilgængelighed under arbejdet ved at føre kontrol med at vejarbejderne overholder reglerne til afspærring osv. Her gælder det bl.a. at der skal være 2 lægter på afspærring, så blinde kan mærke afskærmningen med en blindestok.

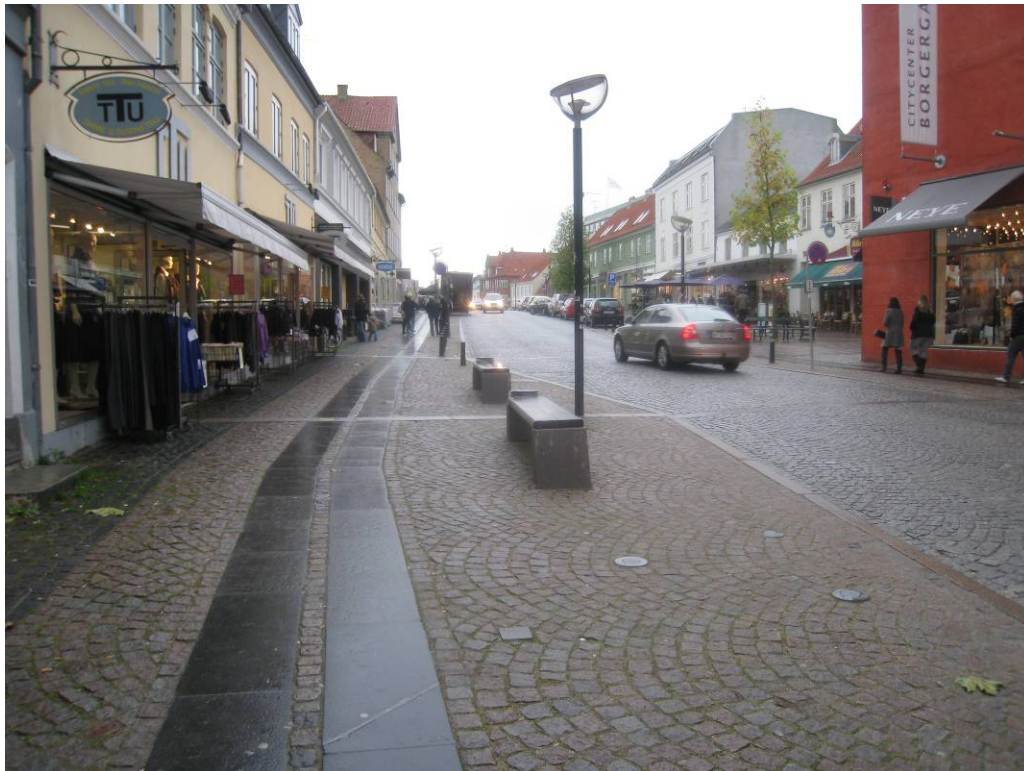
Ahlgade er et handelsstrøg, der med sin belægning af brosten og chaussésten minder om en gågade. Der er anlagt et kørespor i midten samt parkeringsbånd i begge sider af vejen.

Ahlgade strækker sig fra Valdemar Sejrsvej til Smedelundsgade, det er dog kun strækningen fra Gasværksvej til Smedelundsgade, der er brostensbelagt.

Billede 12: Ahlgade set fra krydset ved Smedelundsgade og Labæk.

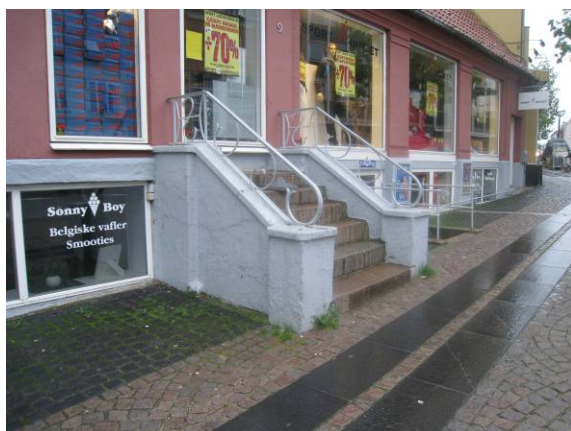
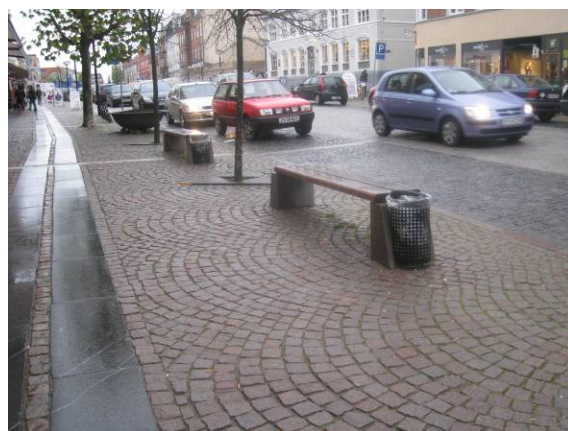
Billede 13 og 14: Eksempel på problemtype 11.1 Bygning – Trappe og problemtype 5 Hvileplads.

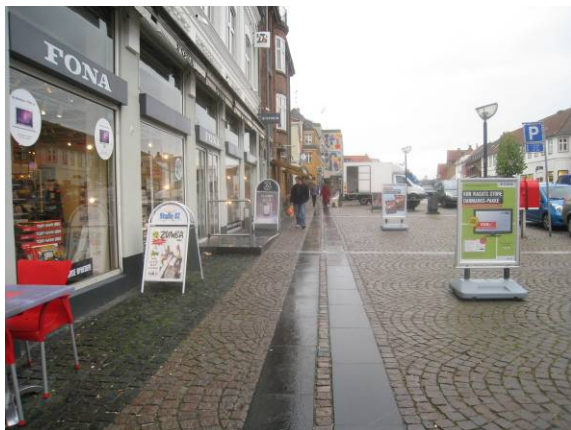
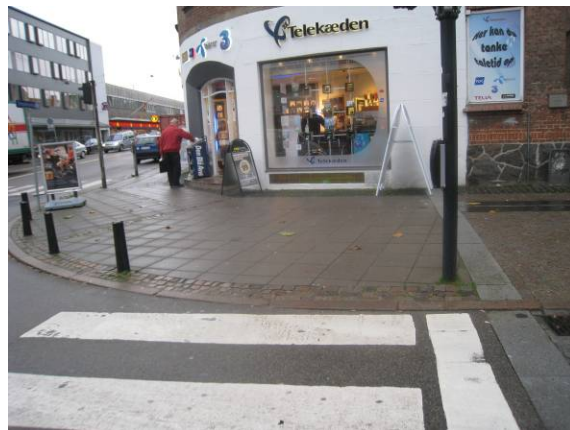
Billede 15 og 16: Eksempel på problemkategori. Billedet til venstre viser en smal gangbane med ujævn belægning udenom, hvilket er et alvorligt problem, da der færdes mange på Ahlgade. Billedet til højre viser, at der mangler blindekant på kantstenen. Dette er et mindre problem og hører under kategorien "mulighed for forbedring".

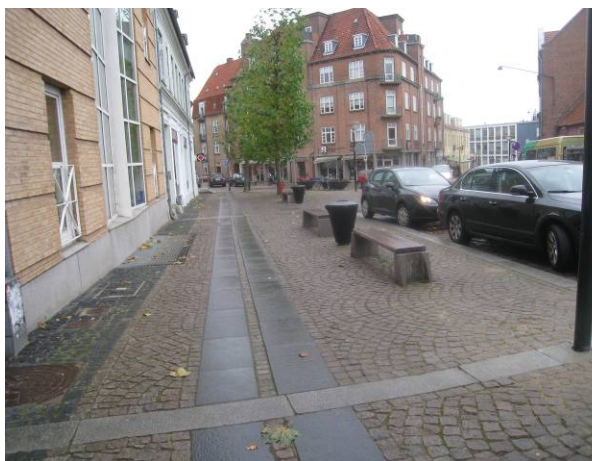
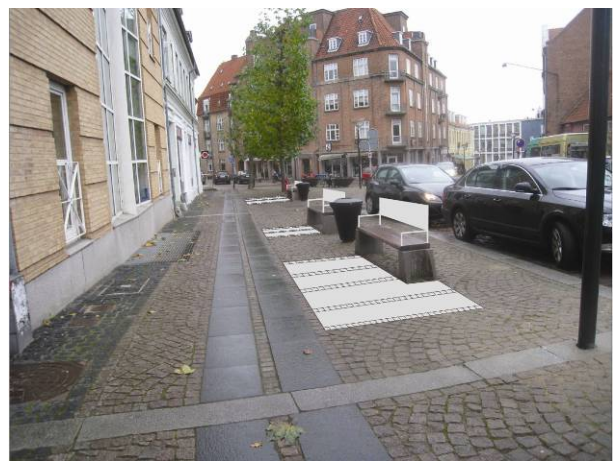
Bænkene er placeret i ujævn belægning, hvilket gør det svært for bl.a. ældre med rollator at benytte dem. Bænkene mangler desuden arm- og ryglæn. På løsningsforslaget ses jævn belægning rundt om bænken, med plads til at en kørestolsbruger kan parkere ved siden af bænken, samt ryg- og armlæn på bænken.

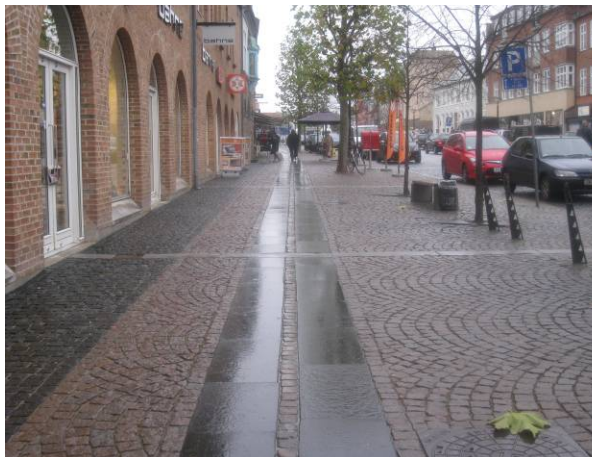
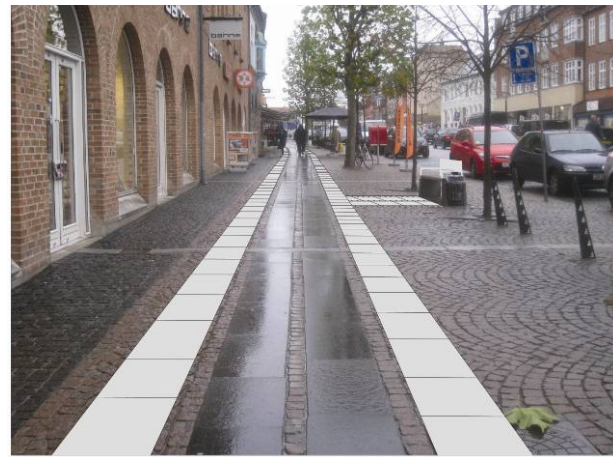
Den jævne gangbane er for smal. Der kan anlægges yderligere to rækker bordurstensbånd på hver side af gangbanen for at opnå en tilfredsstillende bredde.

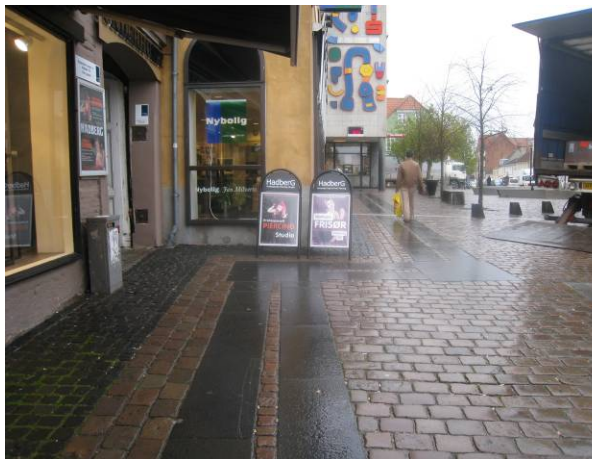
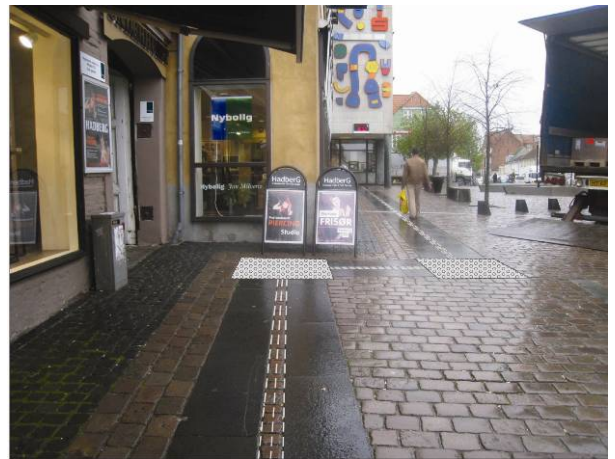
Der mangler ledelinje på gangbanen og opmærksomhedsfelt ved retningsskift. Et løsningsforslag ses til højre.

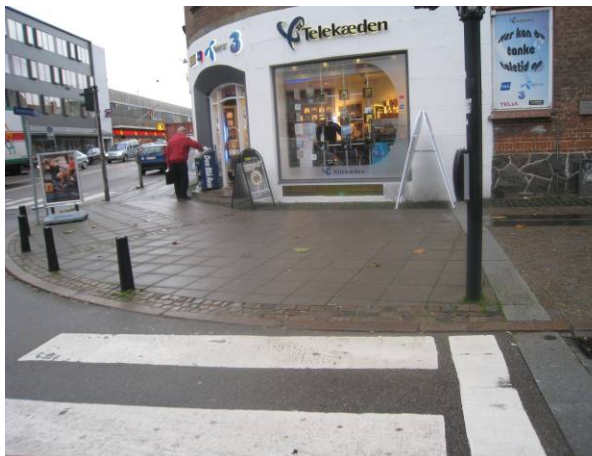
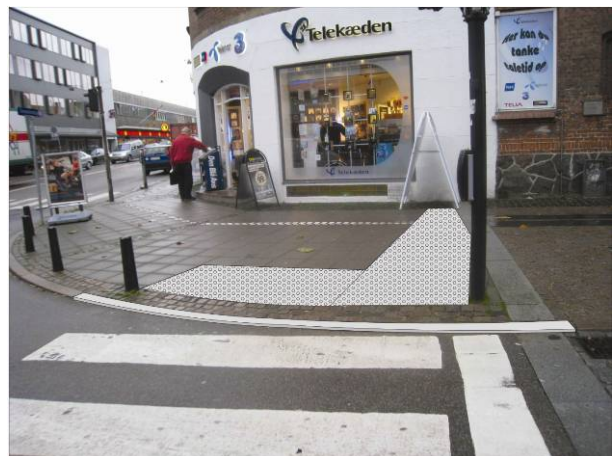
Ved de regulerede overgange mangler der opmærksomhedsfelt, samt i dette tilfælde blindekant. Der mangler desuden en taktil ledelinje rundt om hjørnet.

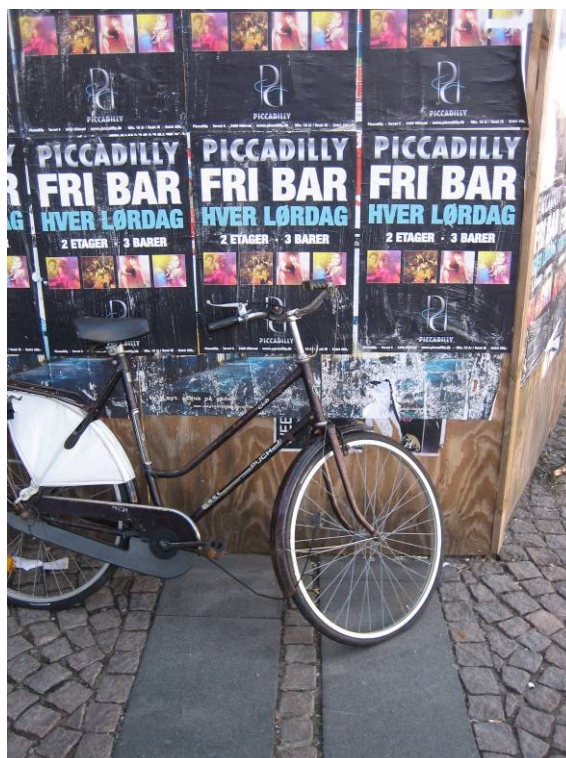
Billede 17: Problemtypen 2.1, gangbane spærret/stopper brat.

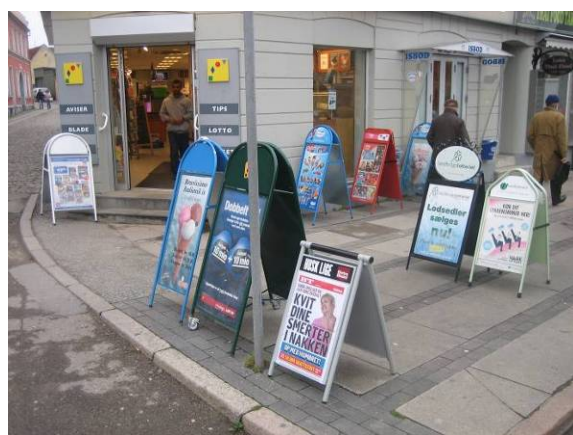
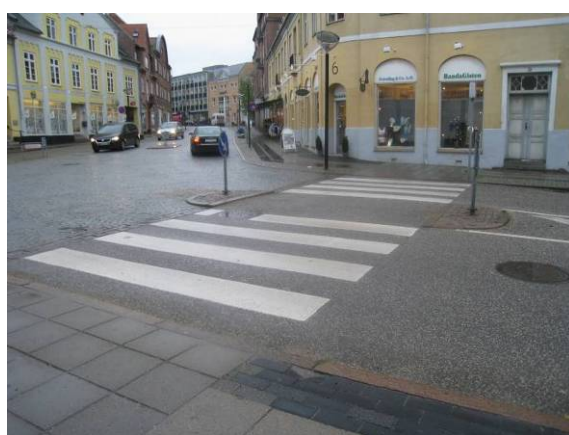
Billede 19 og 20: Billedet til venstre viser skilteskov ved kiosk på Smedelundsgade. Billedet til højre viser en reguleret overgang på Ahlgade. Her mangler opmærksomhedsfelt og blindekant ved helle.

| Vej | Problem |
|---|---|
| Smedelundsgade | <ul style="list-style-type: none"> <li>• Signalreguleret overgang mangler opmærksomhedsfelt og blindekant ved helle</li> <li>• Inventar i gangbane</li> <li>• Ureguleret overgang</li> <li>• Trapper går ud i gangbane</li> <li>• Brostenoverkørsel</li> <li>• Gangbane i ujævn belægning</li> <li>• Signalreguleret kryds mangler akustisk signal</li> </ul> |

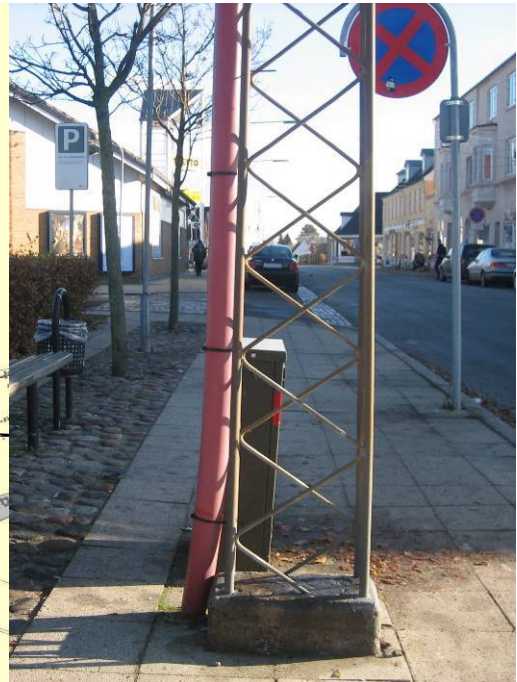
Billede 21: Tilgængelighedsroute i Jyderup samt eksempel på problem; belysningsstander i gangbane.

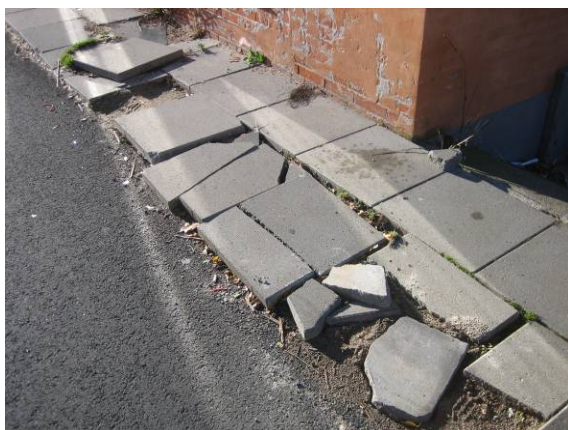
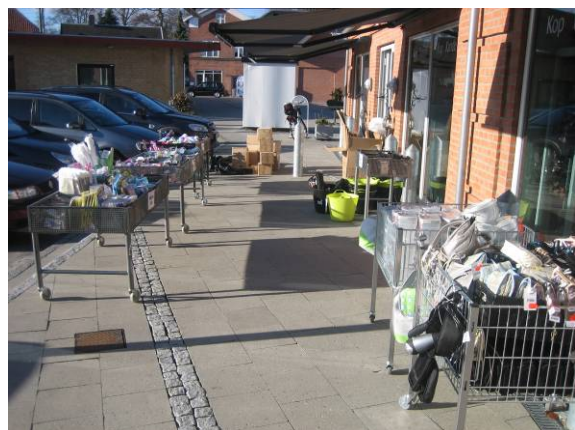
Billede 22 og 23: Knækkede fliser og inventar i gangbane i Jyderup.

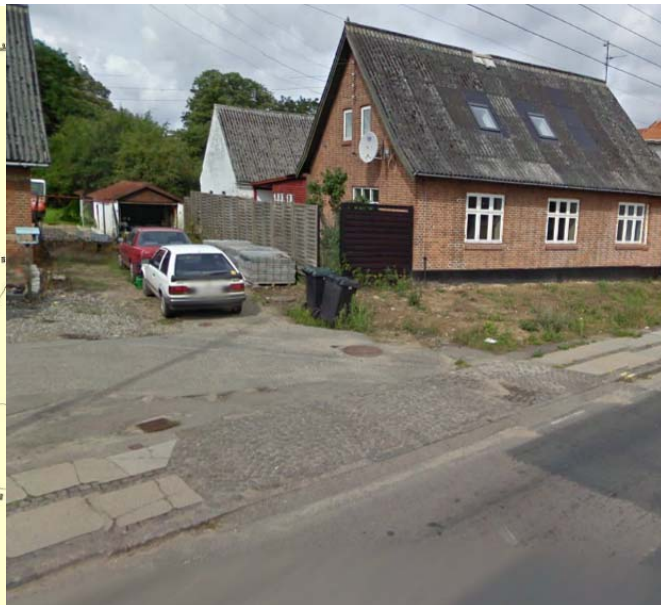
Billede 24: Tilgængelighedsroute i Undløse samt eksempel på problem; brostenoverkørsel.

| Vej | Problem |
|---|---|
| Hovedgaden | Brostenoverkørsel<br>Ureguleret overgang |

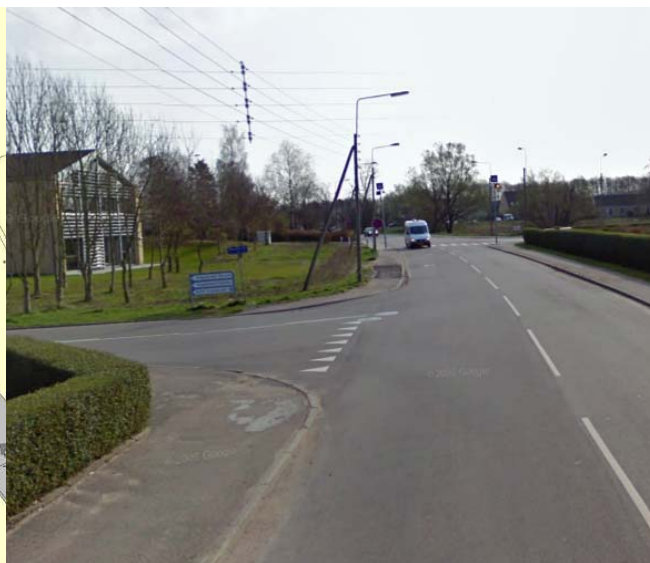
Billede 25: Tilgængelighedsroute i Vipperød samt eksempel på problem; ujævn belægning på gangbane.

| Vej | Problem |
|---|---|
| Asmindrupvej | <ul style="list-style-type: none"><li>• Mangler ledelinje på gangbane (ujævn belægning)</li><li>• Ureguleret overgang ved sidevejene</li><li>• Mangler opmærksomhedsfelt ved fodgængerfelt</li><li>• Brostenoverkørsel</li><li>• Busstop mangler opmærksomhedsfelt og har dårlig læskærm</li></ul> |

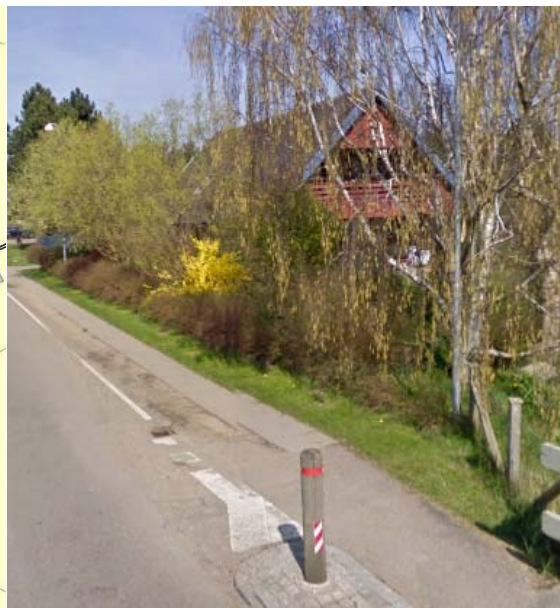
Billede 27: Tilgængelighedsroute i St. Merløse samt eksempel på problem; smal gangbane.

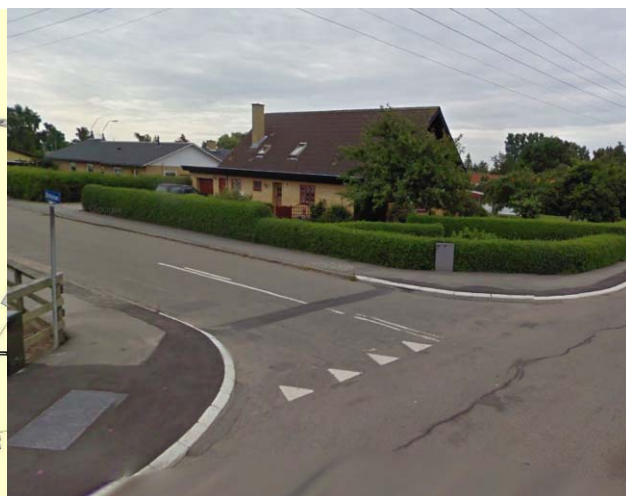
Billede 28: Tilgængelighedsroute i Gislinge samt eksempel på problem; ureguleret overgang.

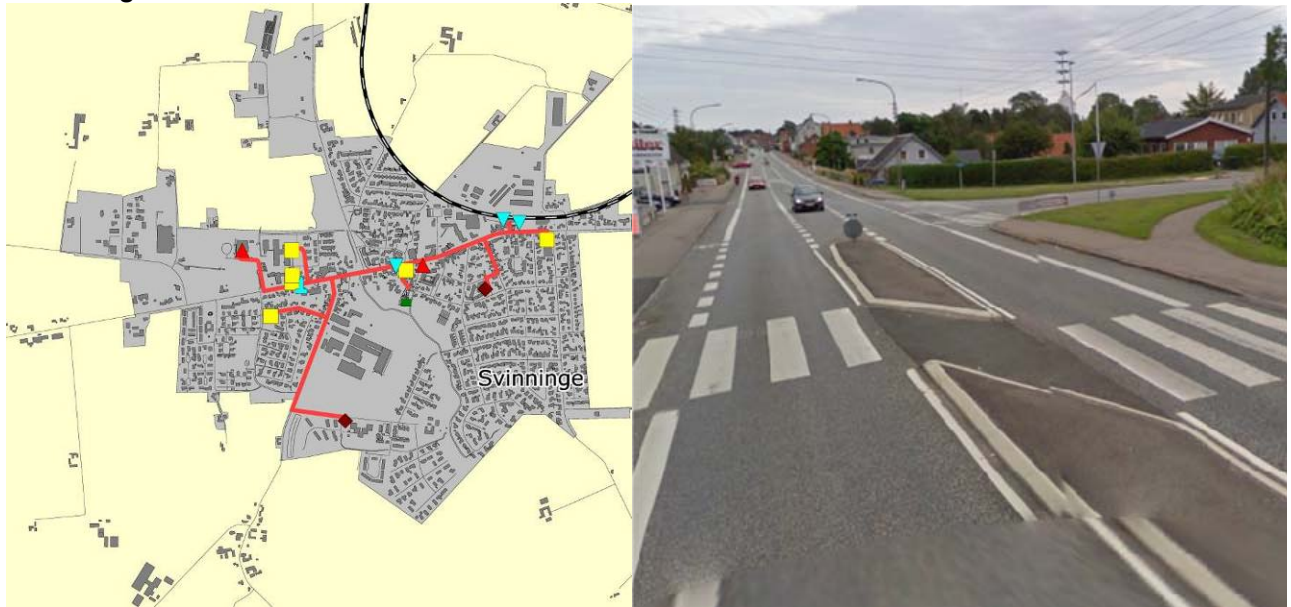
Billede 29: Tilgængelighedsrute i Svinninge samt eksempel på problem; forskudt overgang uden rækværk.

| Vej | Problem |
|---|---|
| Hovedgaden | <ul style="list-style-type: none"> <li>• Der mangler ledelinje på gangbane</li> <li>• Meget lang overgang uden midterhelle</li> <li>• Forskudt overgang uden rækværk</li> <li>• Ureguleret overgang</li> <li>• Brostenoverkørsel</li> <li>• Busstoppestederne mangler læskærm, bæk, opmærksomhedsfelt og har køreplan, der er svær at læse. Der mangler perron med 8 cm opspring mod kørebane</li> <li>• Skilte i gangbane</li> <li>• Regulerede overgange mangler opmærksomhedsfelt og helle mangler blindekant</li> </ul> |

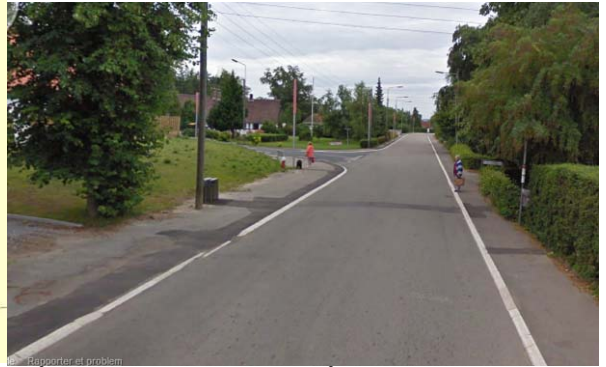
Billede 30: Tilgængelighedsroute i Kundby samt eksempel på problem; slidt asfalt på gangbane.

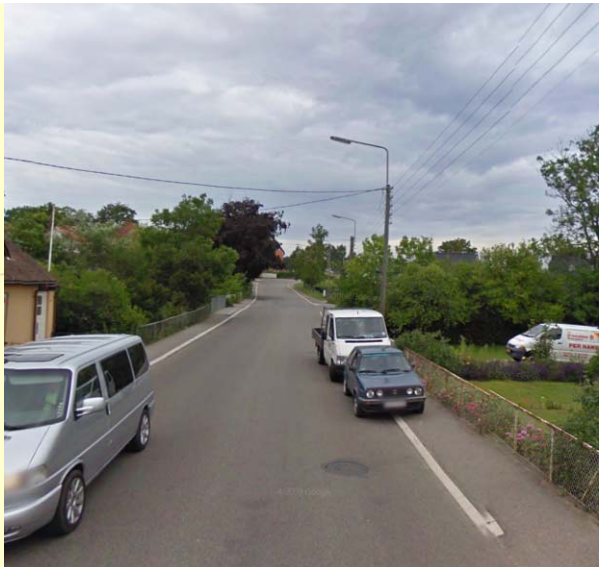
Billede 31: Tilgængelighedsroute i Regstrup/Nr. Jernløse samt eksempel på problem; parkerede biler på gangbane.

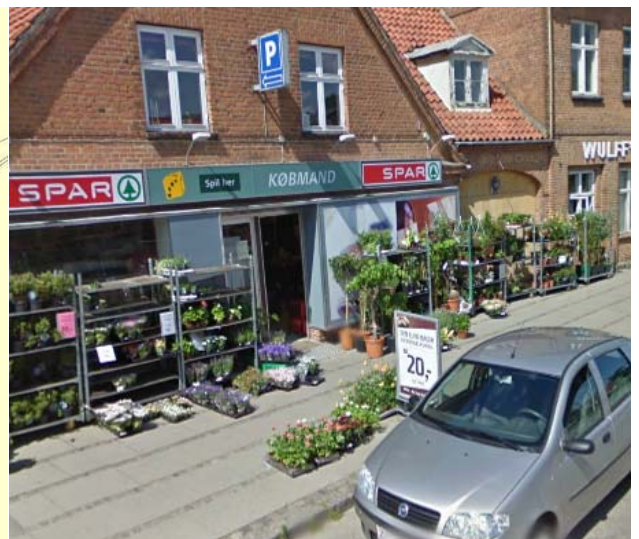
Billede 32: Tilgængelighedsrute i Mørkøv samt eksempel på problem; inventar i gangbane.

| Vej | Problem |
|---|---|
| Skamstrupvej | <ul style="list-style-type: none"> <li>• Ujævn gangbane i asfalt uden ledelinje (kun i den ene side)</li> <li>• Regulerede overgange mangler opmærksomhedsfelt</li> <li>• Busstoppested mangler opmærksomhedsfelt og har køreplan, der er svær at læse. Der er ikke plads til kørestolsbrugere i læskærm</li> <li>• Uregulerede overgange</li> <li>• Brostensoverkørsel</li> </ul> |

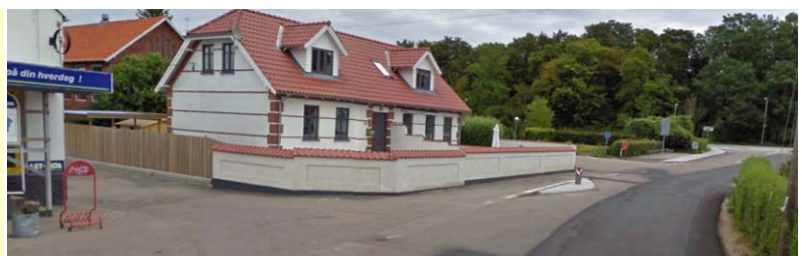
Billede 33: Tilgængelighedsrute i Gl. Hagested samt eksempel på problem; ingen afgrænsning mod kørebane.

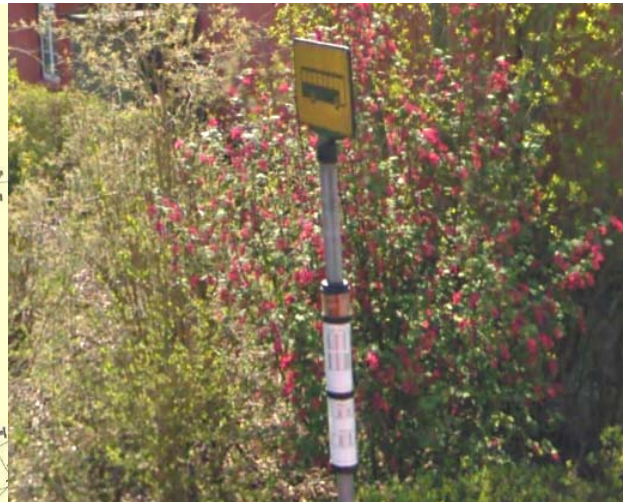
Billede 34: Tilgængelighedsrute i Kirke Eskilstrup samt eksempel på problem; ulæselig køreplan.

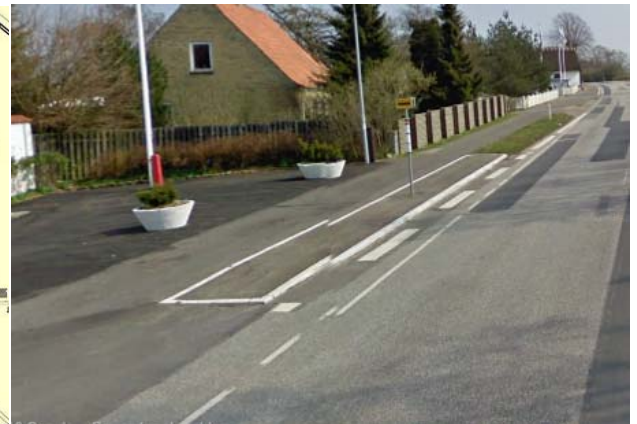
Billede 35: Tilgængelighedsrute i Tuse samt eksempel på problem; busstoppested mangler læskærm, bæk, opmærksomhedsfelt osv.

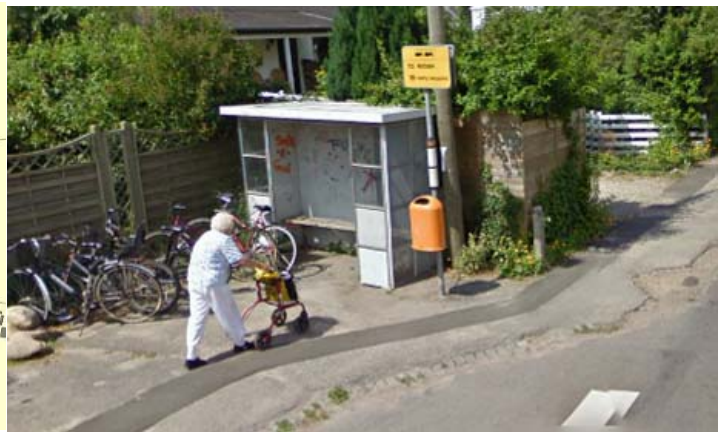
Billede 36: Tilgængelighedsroute i Udby samt eksempel på problem; busstoppested.

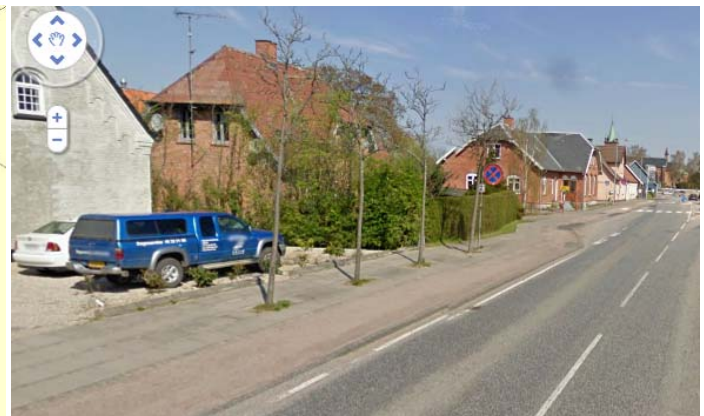
Billede 37: Tilgængelighedsroute i Ugerløse samt eksempel på problem; træer i gangbane.

| Vej | Problem |
|---|---|
| Østrupvej | <ul style="list-style-type: none"> <li>Delt sti</li> <li>Busstoppestederne mangler læskærm, bæk, opmærksomhedsfelt og har køreplan, der er svær at læse</li> <li>Reguleret overgang uden opmærksomhedsfelt</li> <li>Brostensoverkørsel</li> </ul> |
