**Troldemosen, Udby**

# Legepladsrapport

| Legepladsens adresse: | Udby Kirkevej 25, Udby, 4300 Holbæk |
| Inspektionsdato: | 10. januar 2023 |

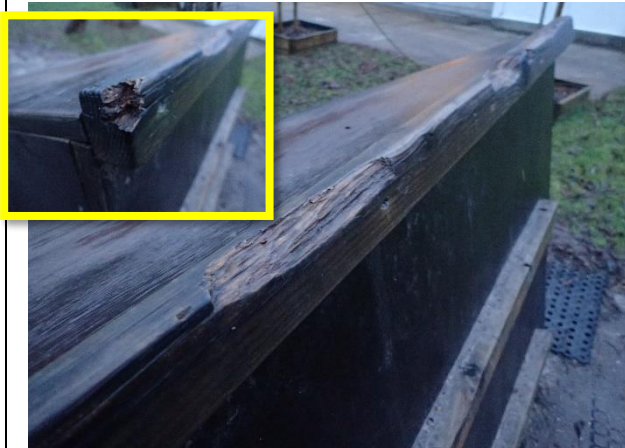
Foto 28

Redskabet er flere steder angrebet af råd.

Det bevirker at der er opstået skarpe kanter og risiko for splinter.

**DS/EN 1176 – 1 punkt 4.2.5**

**DS/EN 1176 – 7 punkt 7.2**
