**Elverbo, Svinninge**

**2023**

# Legepladsrapport

| Legepladsens adresse: | Ledegårdsvej 15, 4520 Svinninge |

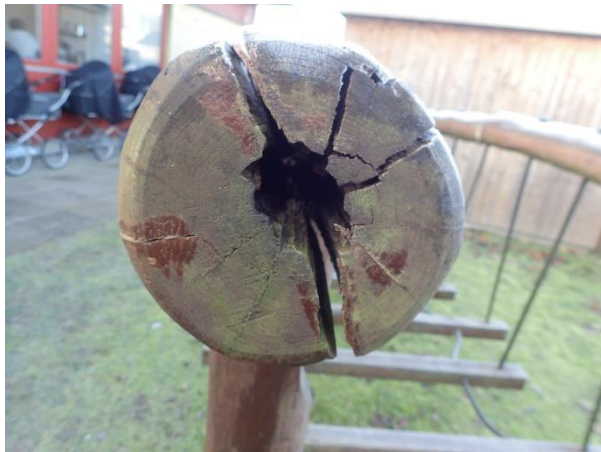
Foto 2

Den ene overligger har begyndende rådangreb.

Det skønnes ikke at det pt påvirker redskabets konstruktionsintegritet, men skal holdes under skærpet tilsyn.

**DS/EN 1176 – 1 punkt 4.2.2**

**DS/EN 1176 – 7 punkt 7.1**
