Til  
**Lemvig Kommune**

Dato  
**December, 2022**

# KYSTEROSION BIDRAG TIL KLIMATILPASNINGS- PLAN

Projektnavn **Bidrag til klimatilpasningsplan**  
Projektnr. **1100052133**  
Modtager **Lemvig Kommune**  
Dokumenttype **Rapport**  
Version **1.0**  
Udarbejdet af **JQHN**  
Kontrolleret af **JAK**  
Godkendt af **JQHN**

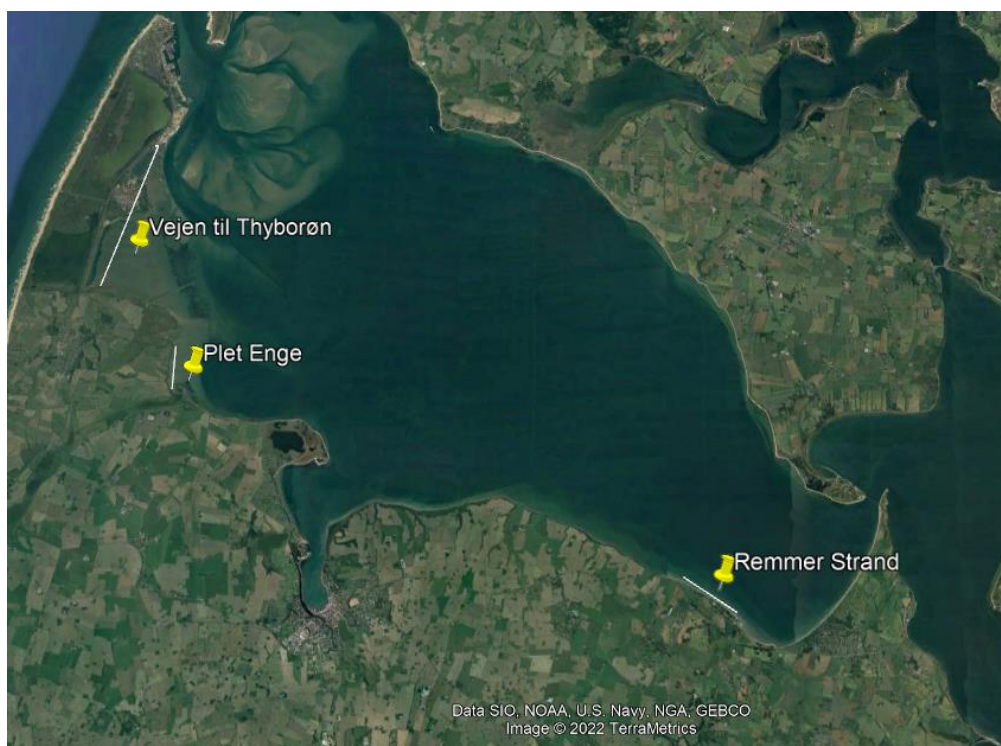
**Figur 1: Udvalgte strækninger til vurdering af erosionsforhold i Lemvig Kommune. Strækninger er markeret med hvide linjer på satellitfotoet. (Google Earth, 2022)**

De tre lokaliteter er vist i figur 1 og er nærmere beskrevet i afsnit 4.

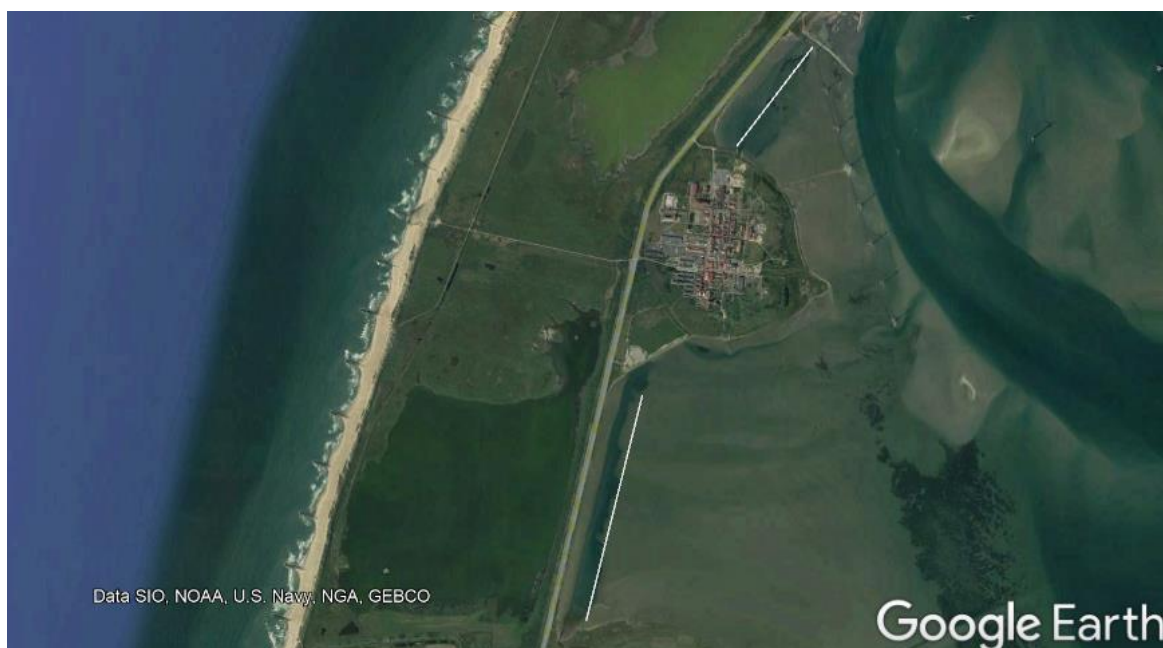
Et zoom af strækningen "Vejen mod Thyborøn" er vist i figur 5. Strækningen består af to delstrækninger hhv. syd og nord for Cheminova som løber langs rute 181 langs diget på Harbøre Tange mod Thyborøn. De to delstrækninger har en samlet længde på ca. 2,6 km.

**Figur 5: Zoom af strækningen "Vejen mod Thyborøn". (Google Earth, 2022)**

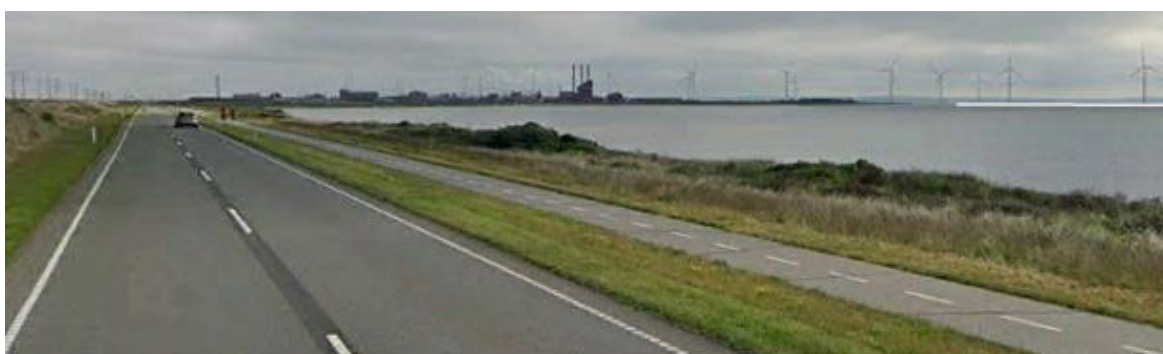
Et foto fra diget på strækningen; "Vejen mod Thyborøn", kan ses i figur 6, hvor Nisum Bredning er til højre i billedet og diget, der beskytter mod høj vandstand i Vesterhavet, er til venstre i billedet.

**Figur 6: Foto taget fra strækningen "Vejen mod Thyborøn". (Google Earth, 2022)**

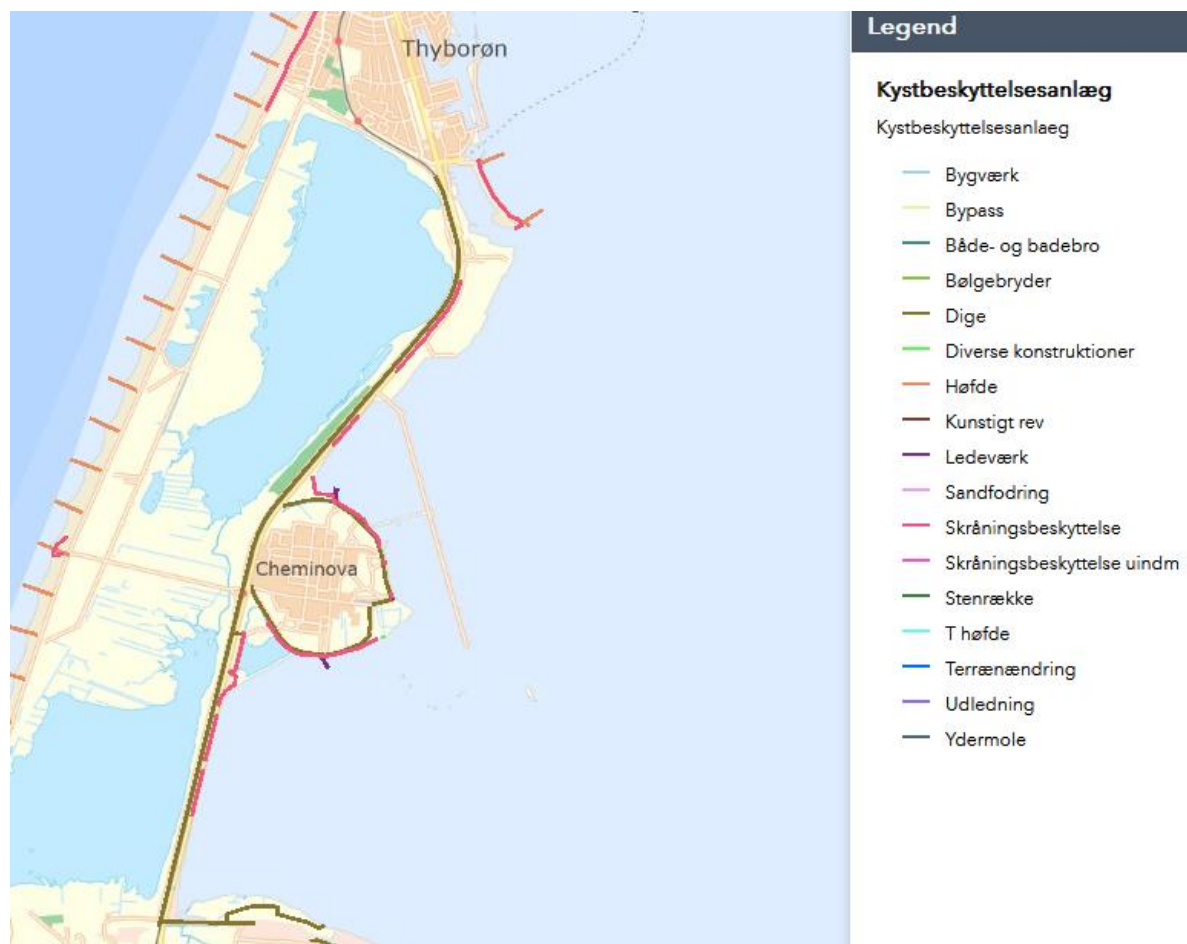
Kystbeskyttelsesplanlægning på strækningen fremgår af figur 8, hvoraf det ses, at diget på vejstrækningen delvis beskyttet mod erosion i form af skråningsbeskyttelse.

**Figur 8: Placering af kystbeskyttelsesplanlægning på strækningen "Vejen mod Thyborøn". (Kystdirektoratet, 2022b)**

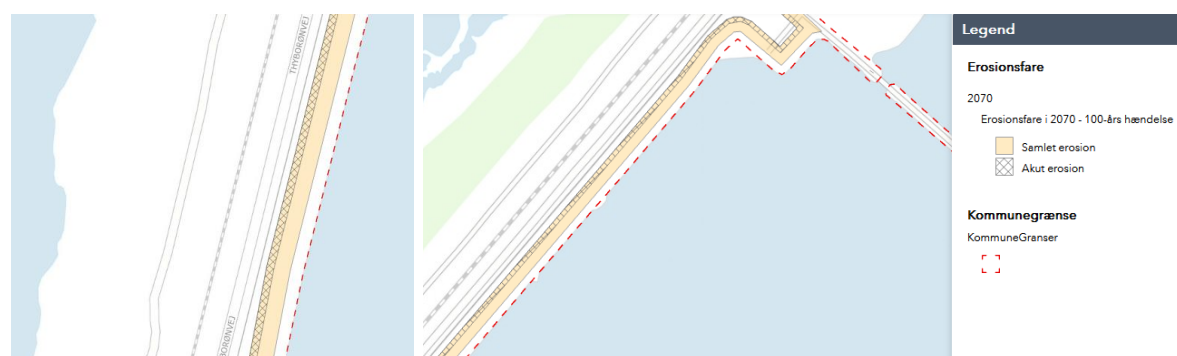
**Figur 11: Estimerede erosionsforhold for en 100-års hændelse i år 2070 på den sydlige delstrækning (venstre) og den nordlige delstrækning (højre) på strækningen "Vejen mod Thyborøn". (Kystdirektoratet, 2022c)**

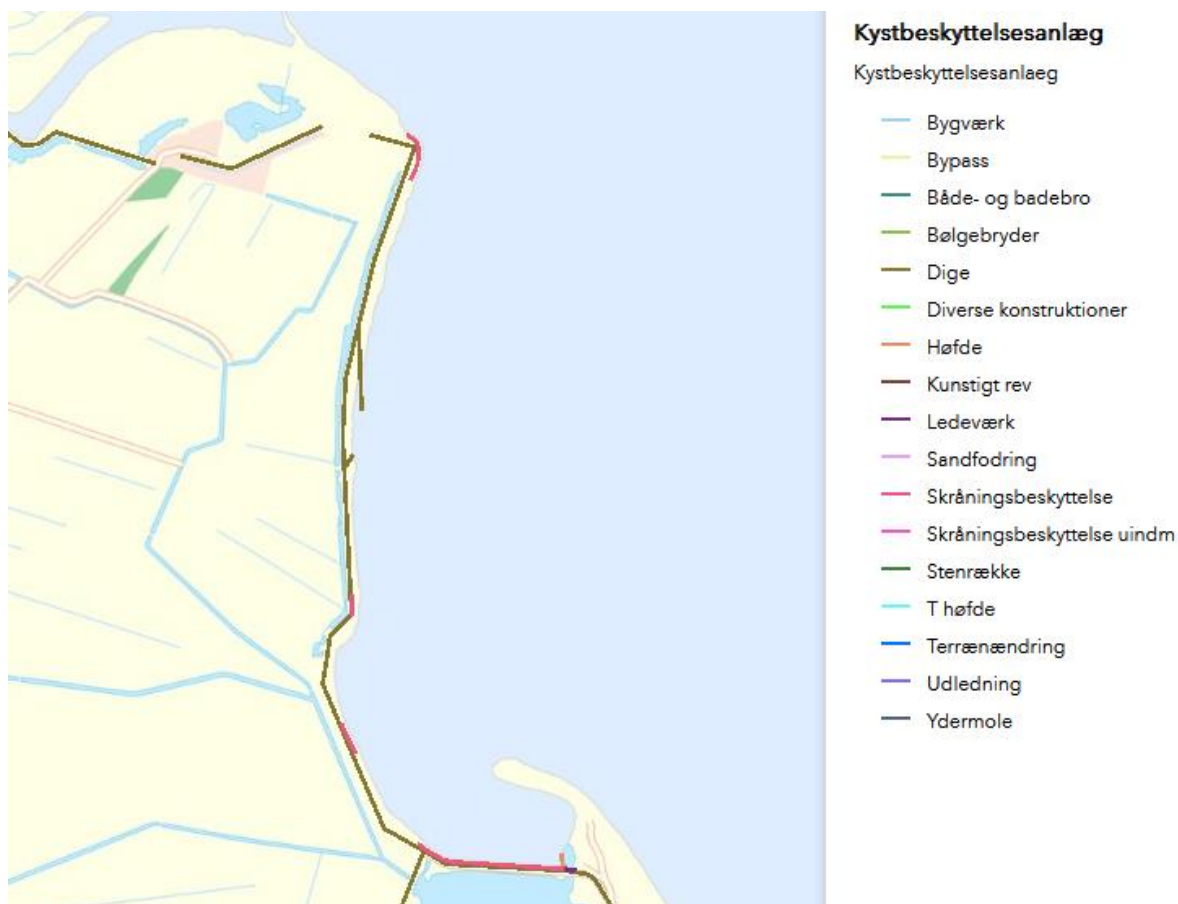
Placering af kystbeskyttelses anlæg på strækningen fremgår af figur 19. Som det ses af figuren, er diget på strækningen delvis beskyttet mod erosion i form af skråningsbeskyttelse i både den nordlige- og sydlige del af strækningen.

**Figur 19: Placering af kystbeskyttelses anlæg på strækningen "Plet Enge". (Kystdirektoratet, Kystatlas, 2022b)**

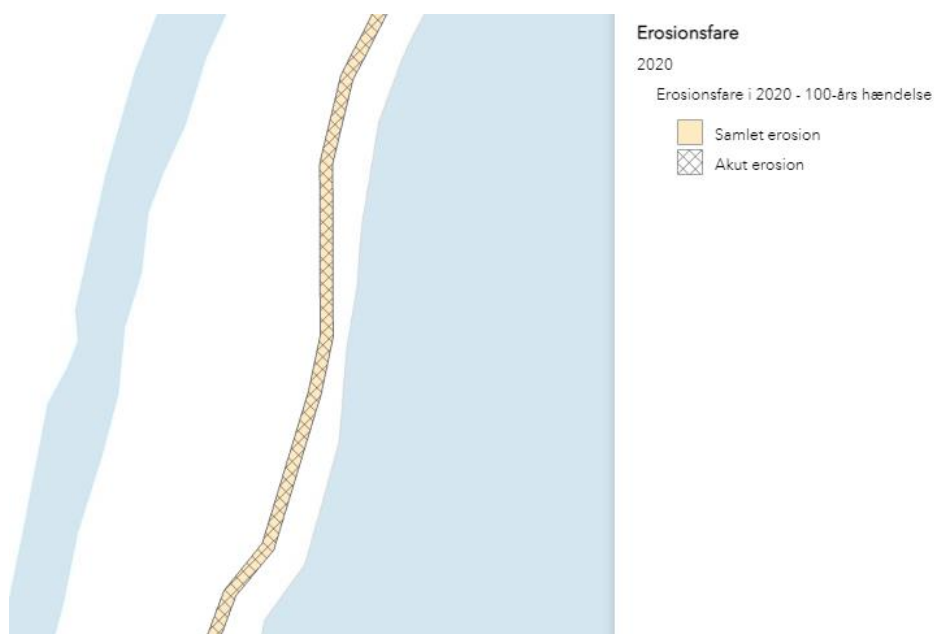
Figur 21: Estimerede erosionsforhold for en 100-års hændelse i år 2020 på strækningen "Plet Enge".  
(Kystdirektoratet, 2022c)

Estimerede erosionsforhold langs "Plet Enge", baseret på (Kystdirektoratet, 2022c), er vist i figur 21 - figur 23 for en 100-års hændelse i hhv. år 2020, 2070, og 2120.

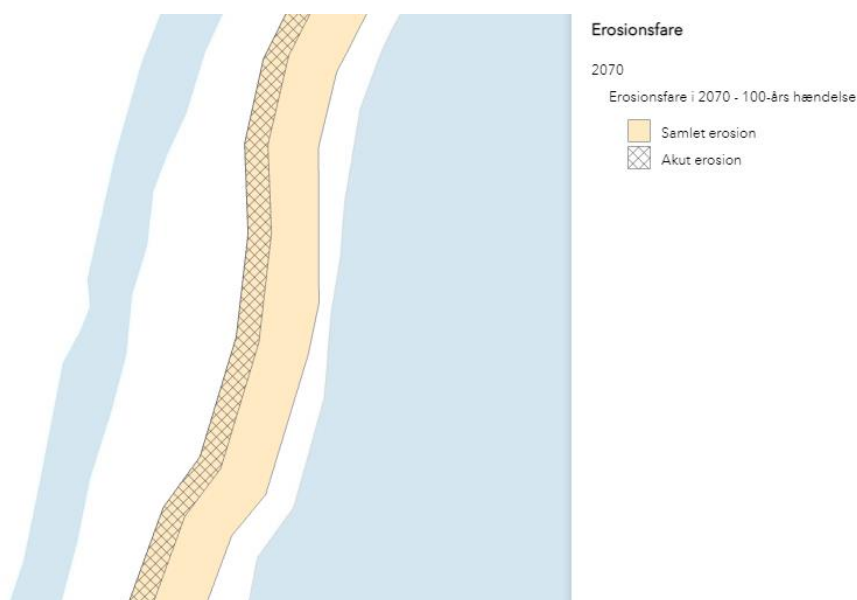
Figur 22: Estimerede erosionsforhold for en 100-års hændelse i år 2070 på strækningen "Plet Enge".  
(Kystdirektoratet, 2022c)

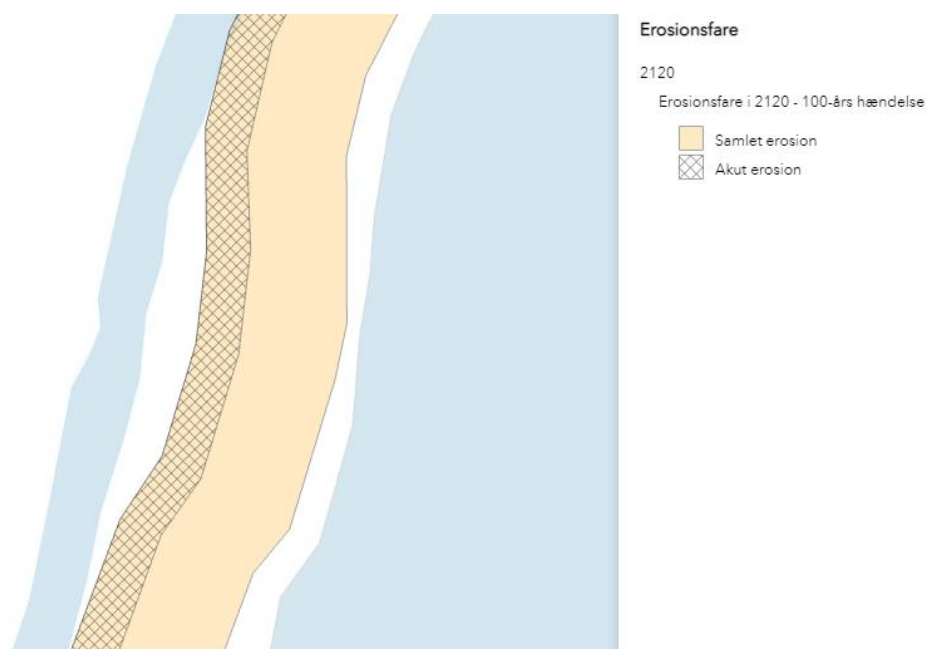
**Figur 23: Estimerede erosionsforhold for en 100-års hændelse i år 2100 på strækningen "Plet Enge". (Kystdirektoratet, 2022c)**

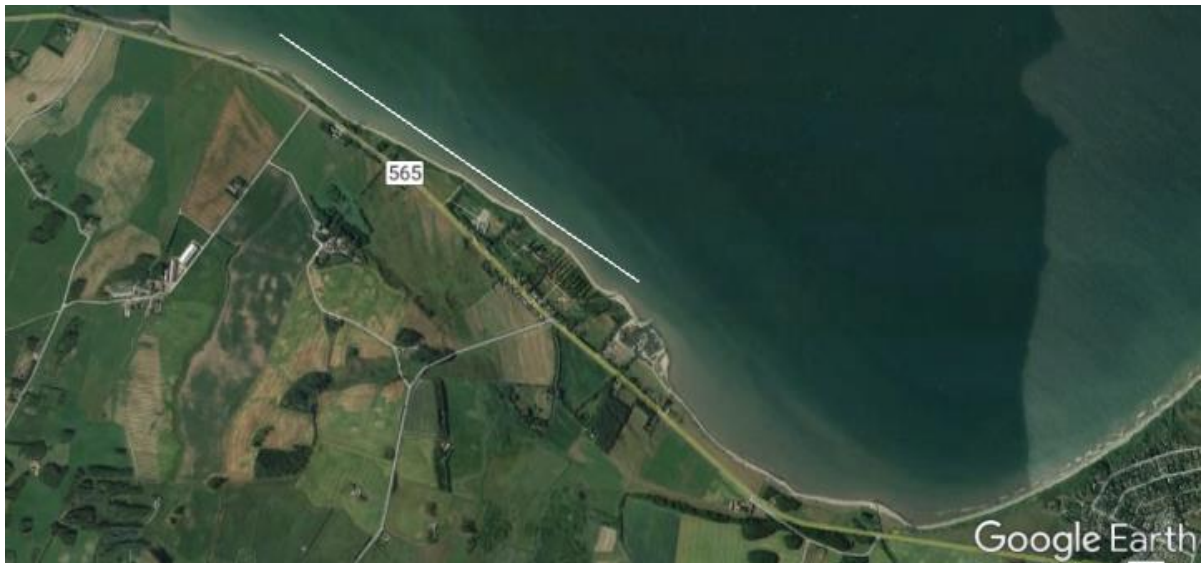
Et zoom af kyststrækningen "*Remmer Strand*" er vist i figur 27. Strækningen ved Remmer Strand er ca. 1,8 km langt og løber langs en nordøstvendt kyst. Strækningen er beliggende ved sommerhusområdet Remmer Strand umiddelbart vest for Remmer Strand havn.

**Figur 27: Zoom af strækningen "Remmer Strand". (Google Earth, 2022)**

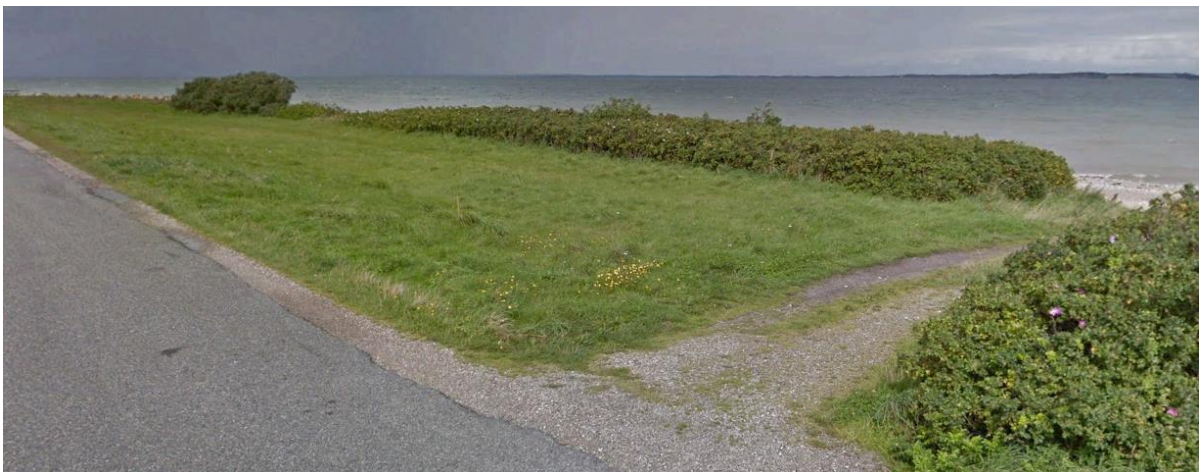
Et foto fra strækningen kan ses i figur 28. Som det fremgår af fotoet, er det tale om en naturlig klitkyst.

**Figur 28: Foto taget fra strækningen "Remmer Strand". (Google Earth, 2022)**
