# Potentiale for mere biodiversitet i Solrød gennem ændret drift

Denne rapport er udarbejdet på baggrund af en forespørgsel fra Solrød Kommune om kortlægning af vejkanternatur. Care4Nature har undersøgt udvalgte vejkanter langs kommunale veje og enkelte grønne arealer. Her er naturindholdet og potentialet for udvikling af biodiversiteten kortlagt. Rapporten indeholder resultaterne af denne undersøgelse, med en udpeging af arealer med højest biodiversitetspotentiale, samt forslag til driftstiltag, der kan gennemføres, for at understøtte en positiv udvikling af biodiversiteten.

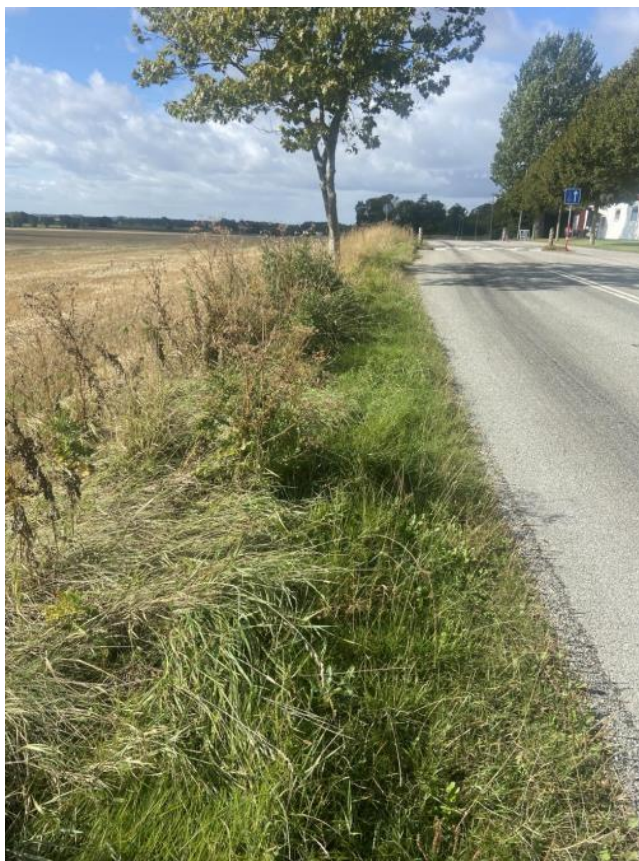
Det overordnede billede af en typisk vejrabat i Solrød Kommune er et fladt og kortklippet stykke græsrabat nærmest vejen. Herefter kommer en meters bredde med uklippet vegetation mellem den kortklippede græsrabat og en tilstødende mark. Vegetationen på den kortklippede del består hovedsageligt af græsser, med islet af små roset urter, der kan tåle klipningen, som bellis, mælkebøtte og glat vejbred og lave krybende arter som især krybende potentil og vejpileurt. Den uklippede del består af grove kraftige næringselskende arter som draphavre, hundegræs, pastinak, ager-tidsel og gråbynke. Hvor rabatten støder op til husnære arealer, holdes rabatten typisk som kortklippet græsplæne af ejer. Nedenstående foto viser en typisk rabat, her fra Skolevej ved Gammel Havdrup.

Figur 3: Typisk rabat med græsser og grove urter – Her fra Skolevej ved Gammel Havdrup, bemærk det kortklippede græs på modsatte vejbane langs bygningen.

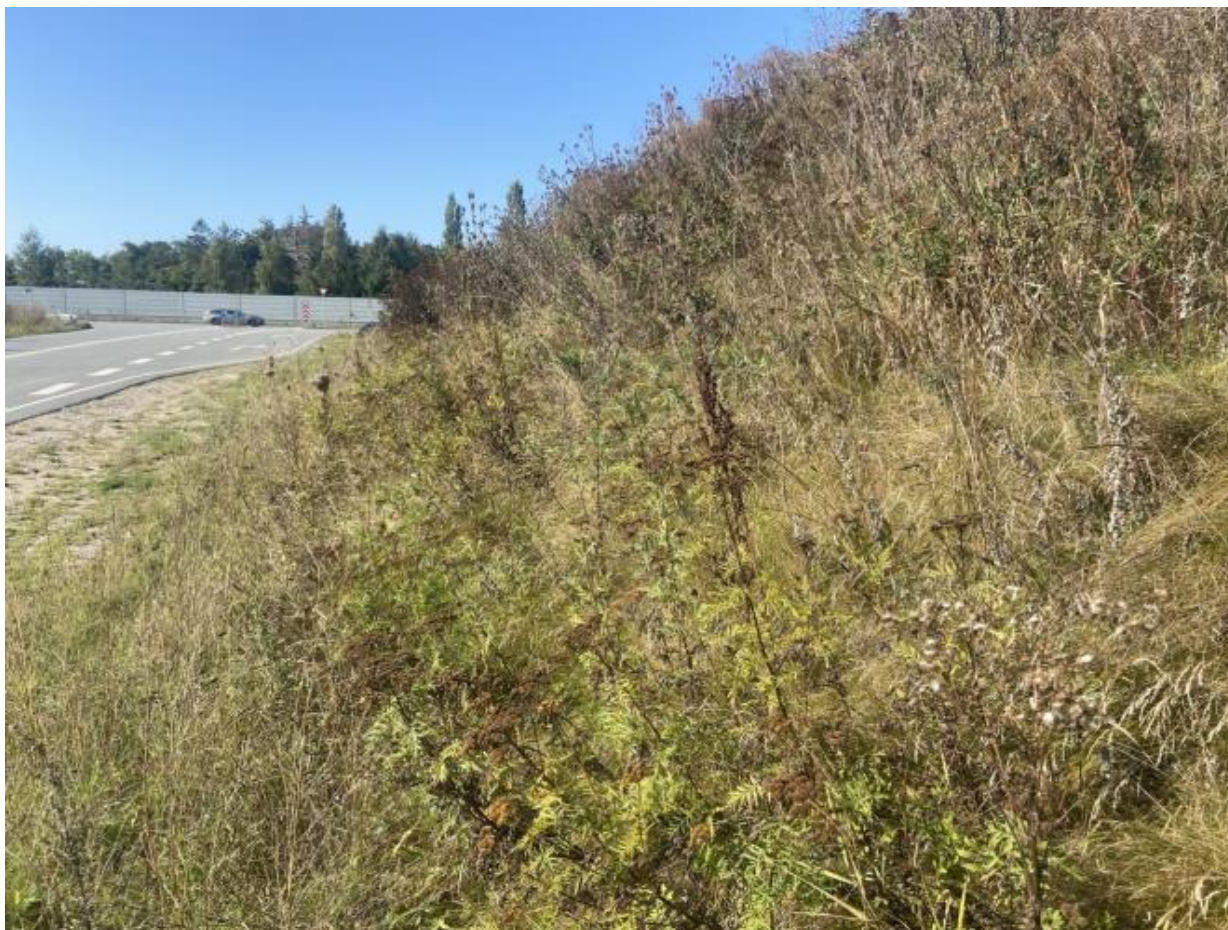
*Foto: Vold ved Tranholmvej*

Ved besigtigelsen Ved Åsvej / Tranholmvej, blev en relativt nyanlagt jordvold besigtiget. Den havde et større sydvendt areal, og derfor en god forudsætning for nogle spændende arter. Vegetationen afspejlede dog et relativt højt næringsindhold, og volden var bevokset med høje næringselskende arter. Jordvolden ville have haft godt af et næringsfattigt jordlag øverst. Hvis den fremover udpines ved slæt, er der rigtig gode muligheder for udviklingen af en lavere mindre næringskrævende vegetation.

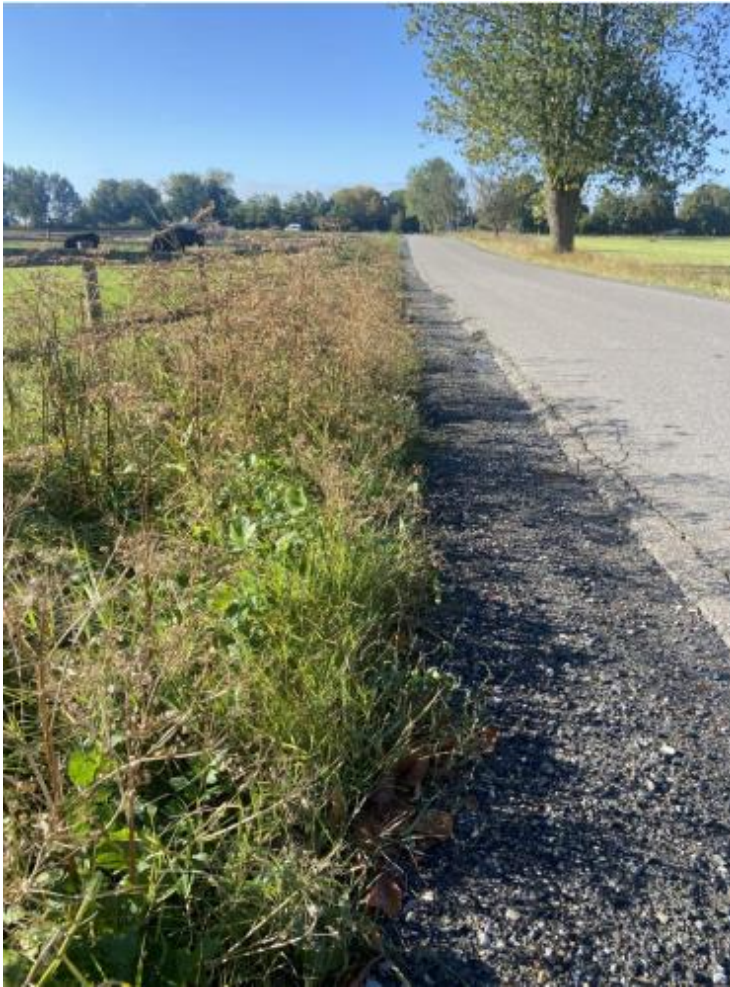
*Foto: Kabelnedgravning på Hastrupvej*

På Hastrupvej havde den ene rabat for nyligt fået lagt kabler ud. Entreprenøren på stedet var meget villig til at modtage instrukser til at højne biodiversiteten bedst muligt ved den færdige jordbehandling. Han var ellers klar til at udså græsblanding, da det er det de plejer.

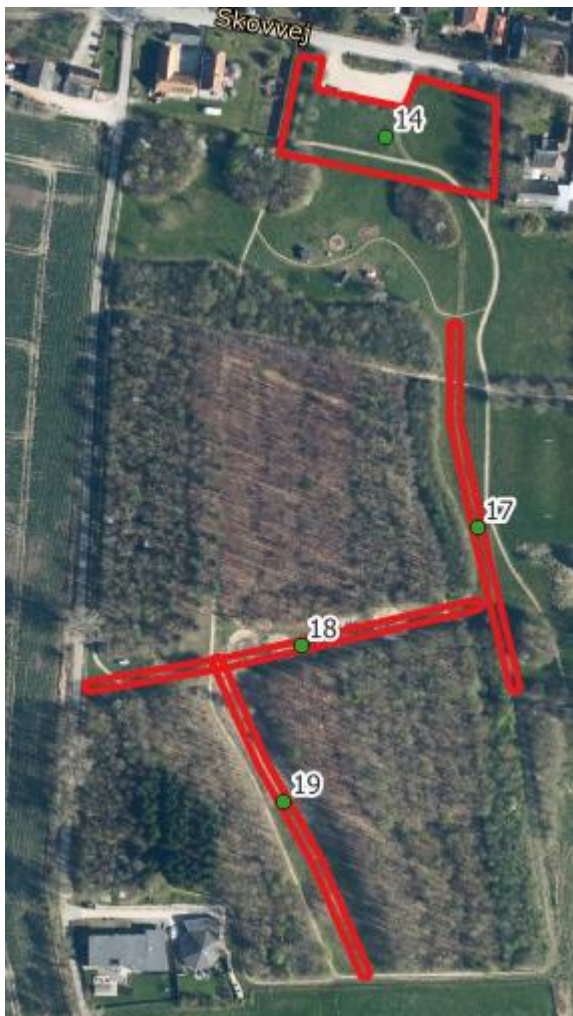
Arealerne ved Havdrup Nyskov er uklippet græsland (17, 18 og 19), bortset fra en brugsplæne (14) omkring legepladsen. Draphavre dominerer arealerne og vegetationen er typisk 1 m høj. Det lange græs skjuler en del fine arter, bl.a. alm. kællingetand, der står spredt og blomstrer sporadisk, men der er samlet set for hele arealet, et stort potentiale for at få mange nektarkilder på et større areal. Inddrages alle arealer kan der skabes fine nektarkilder på godt 1,2 ha.

**14.** Græsland ved legeplads. Næringsrigt med en del urter. Relevante arter: Rød svingel, alm. hundegræs, alm. hvede, eng-rævehale, draphavre, fin kløver, rød-kløver, hvid-kløver, alm. hønsetarm, lav ranunkel, mælkebøtte, kruset skræppe, alm. kvik, vild kørvel, alm. kællingetand\*.

**17.** Relevante arter: Græsser, humle-sneglebælg, lancet-vejbred, rød kløver, hvid kløver, alm. hønsetarm, fin kløver, blød storkenæb, blød hejre, alm. hvene, vild kørvel, alm. kællingetand\*, mange græsrandøje.

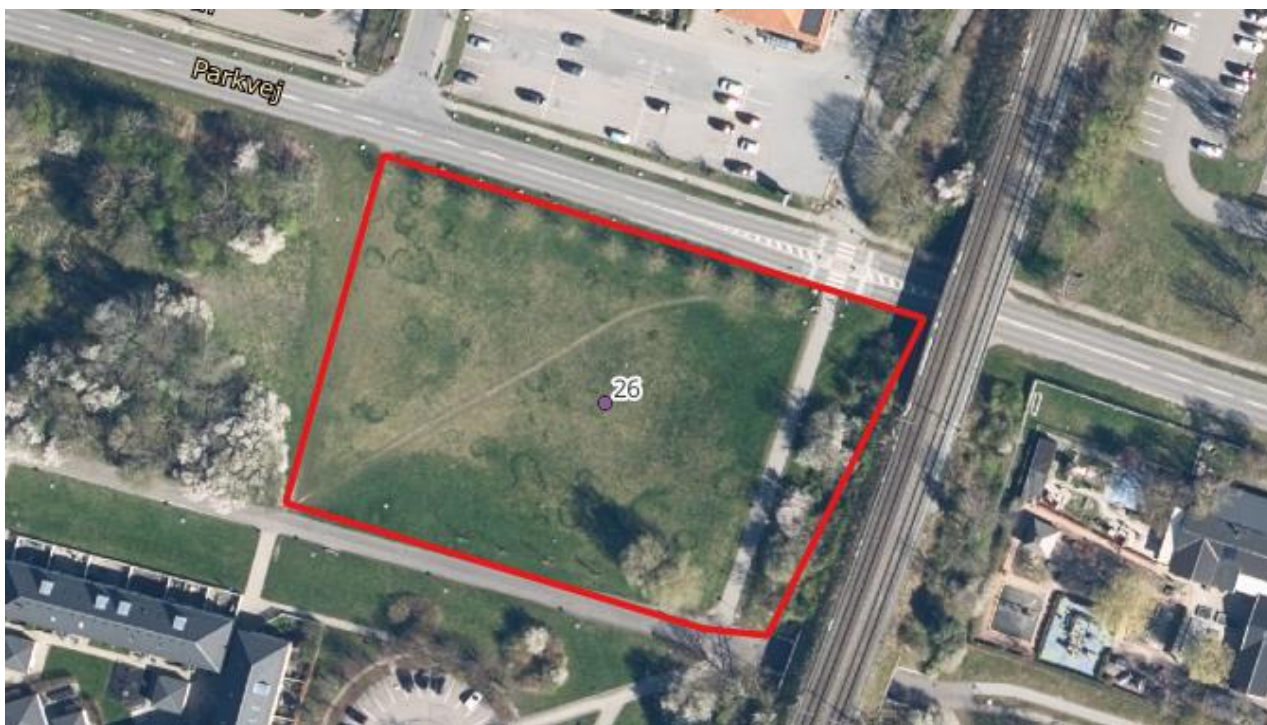
**26.** Jersie Kælkebakke er en ca. 1,5 ha stor bypark, hvoraf godt 6.000 m<sup>2</sup> er brugsplæne. Denne plæne klippes intensivt og holdes kort gennem hele sæsonen, hvilket har en meget negativ effekt på naturindholdet. Trods den intensive klipping er der mange urter, hvoraf en del er fine urter og arealet kan teknisk set betegnes som et overdrev. Relevante arter: Domineret af alm. rajgræs, rød svingel og hvid-kløver. Der er også fundet fine arter som glat rottehale\*\*, bugtet kløver\*. Derudover er der fundet sølv-potentil, rødknæ, hare-kløver, alm. hønsetarm, høst-borst og eng-brandbæger.

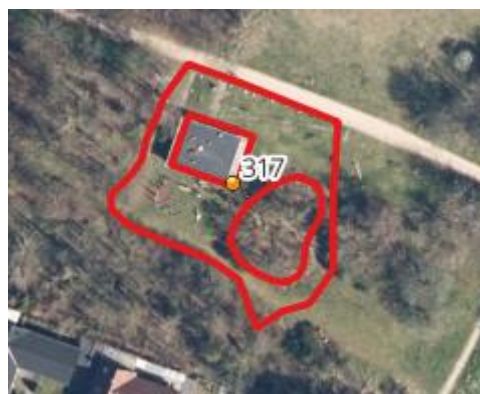
**317.** Jersie Strandpark plæne. Hårdt slået brugsplæne på ca. 1000 m<sup>2</sup> uden synderligt behov. Cykler og legeplads kan let tilgås i langt græs. Kun få urter, men omgivelserne indeholder mange. Relevante arter: Alm. røllike, høst-borst, alm. hundegræs, fin kløver, mælkebøtte sp., alm. rajgræs, eng-rapgræs, rød svingel, lancet vejbred og liden storkenæb.

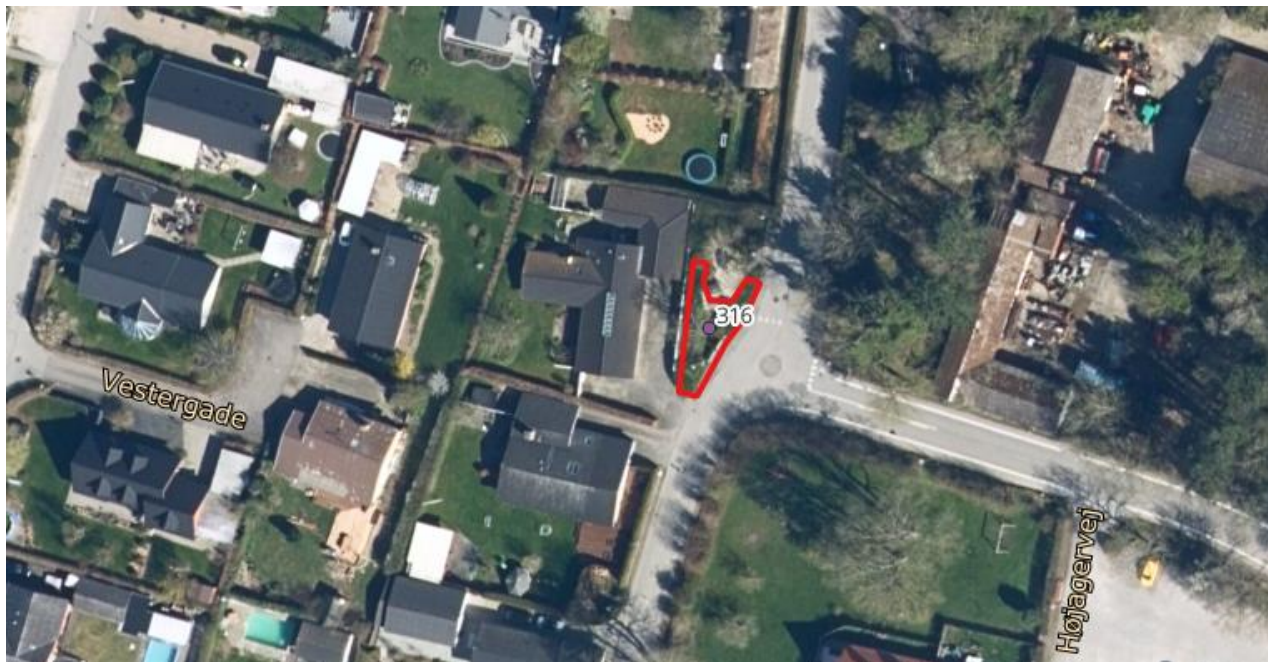
**316.** Området ligger midt i Karlstrup landsby og indeholder et borde-bænkesæt på perlegrus omringet af et slået græsareal domineret af græsser og mælkebøtter med buske omkring. Området er kun ca. 170 m<sup>2</sup>, men det ligger helt centralt i landsbyen og det kunne være oplagt og let tilgængeligt at højne naturindholdet her til oplysningsformål og generel fornøjelse for brugere af borde-bænkesættet. Synligheden er her meget stor.

Arealet indeholder helt almindelige arter som alm. hundegræs, alm. rajgræs, alm. hulsvøb, høstborst, alm. katost, mælkebøtter, skvalderkål, lancet-vejbred og butbladet skræppe, der vokser op som ”ukrudt” gennem perlegruset.

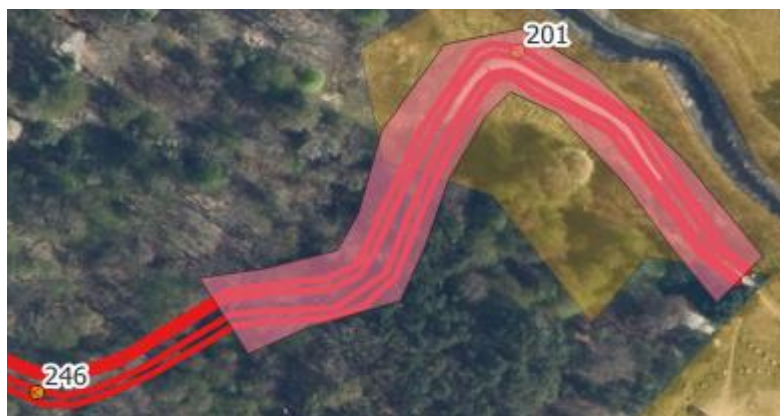
**201 og 244.** Rabat på begge sider af grussti. Fra P-pladsen og ca. 150 meter ind er der en fin lysåben sandbund. Her findes fine arter som bl.a. nikkende kobjælde\*, almindeligalm, brunelle\*, smalbladet høgeurt\*, liden klokke\*, bugtet kløver\*, almindeligalm, pimpinelle\*, prikbladet perikon, hvas randfrø, almindeligalm, røllike, almindeligalm, hønsetarm, almindeligalm, agermåne, almindeligalm, torskemund, harekløver og sølvpotentil.

De første 150 m af ridestien er markeret med rød polygon på luftfotoet

| Drift | Der skal tages 1 evt. 2 årlige høstlæt i maj og september, hvor der passes på kobjælden, som er registreret ved punkt 201. Ved kobjælden skal der kun tages slæt i september, da den blomstrer i april og maj |

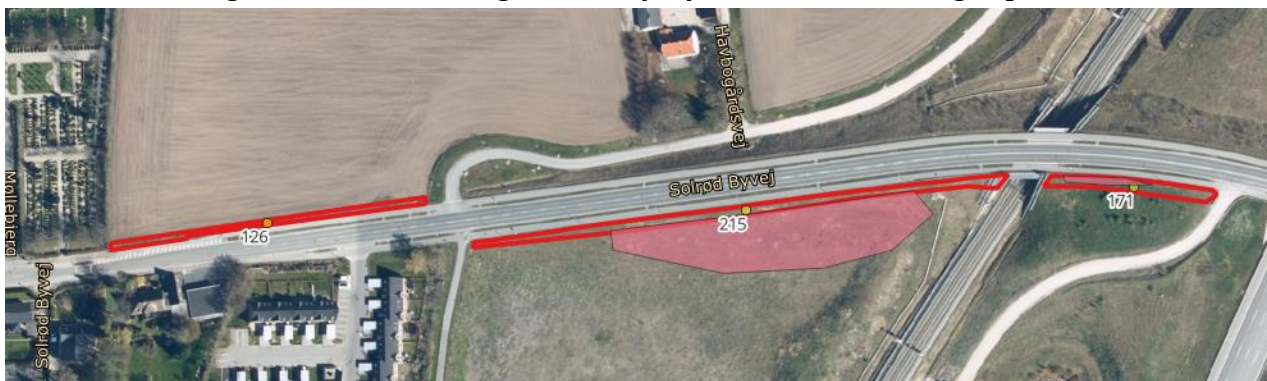
3 arealer i forlængelse af hinanden langs Solrød byvej, med en samlet længde på ca. 450 m.

Mindre næringsberigede arealer er markeret med røde polygoner på luftfotoet

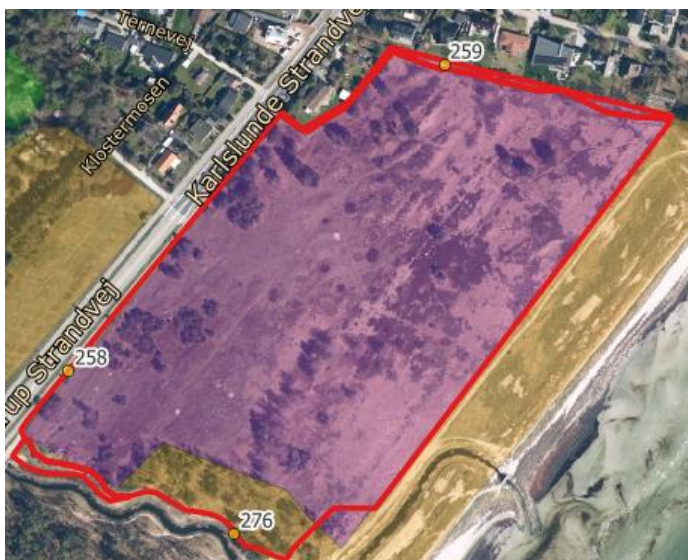
Trylleskoven og dens omgivelser er af stor værdi både naturmæssigt og rekreativt, og udgør Solrøds absolut mest værdifulde naturområde. Selv områdets parkeringsplads indeholder fine overdrevsarter. Hedearealer nord og syd for skoven afgræsses for at blive holdt lysåbent. Hedens umiddelbare omgivelser, der ikke afgræsses er under tilgroning med vedplanter. Her er et stort potentiale for at højne naturindholdet, da de gode arter ligger på spring, hvis området bliver plejet rigtigt.

**259 og 276.** Sandet trampesti langs hede nord for Trylleskoven. Naturligt lavtvoksende vegetation med mange fine hedearter. Dog opvækst af vedplanterne vorte-birk og østrigsk fyr og den invasive art sildig gyldenris.

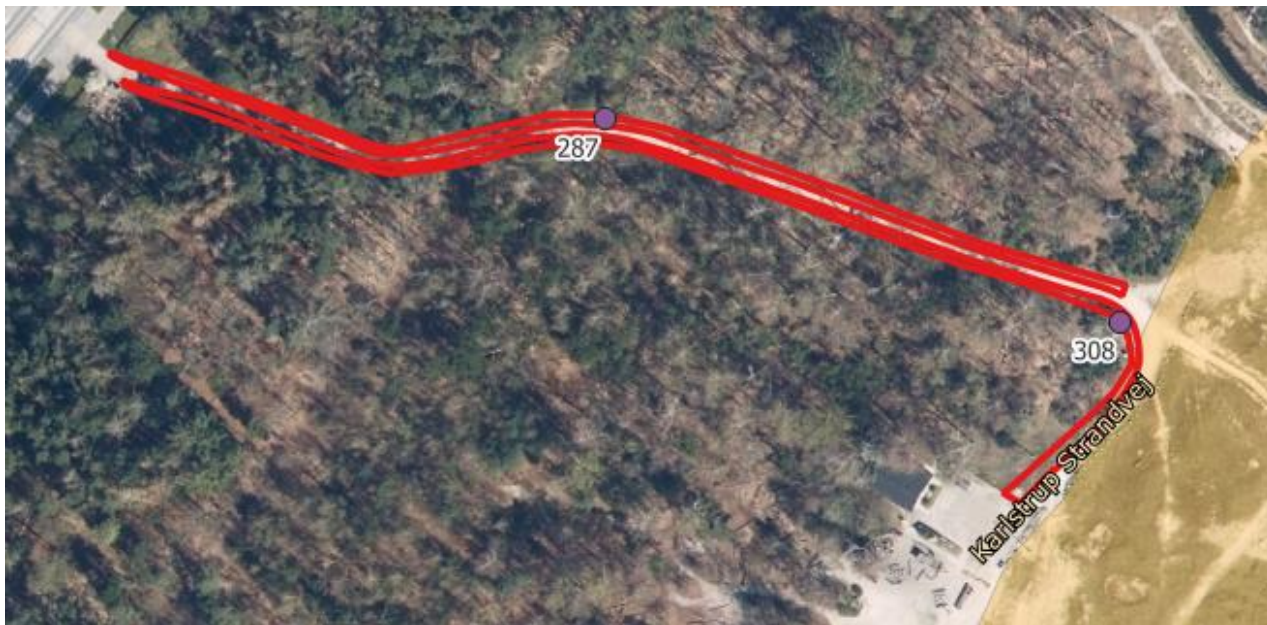
## 287 og 308. Trylleskoven – sti

Grussti i skov på 260 m næsten uden rabat og kun enkelte skovplanter. Helt ude ved stranden er der mange fine arter på lysåben sandet bund.

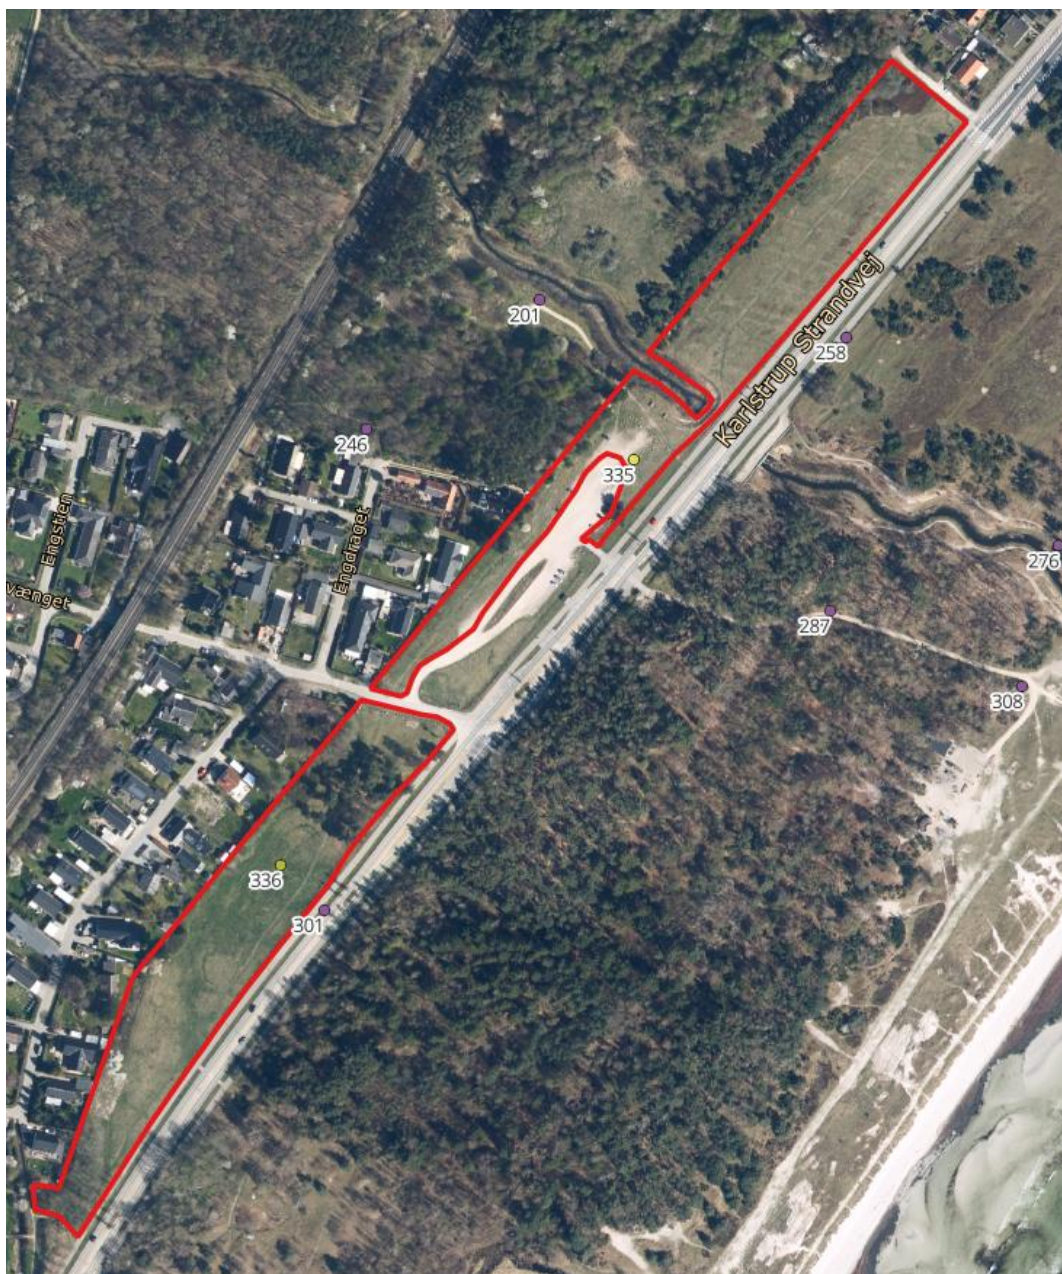
335 og 336. Trylleskoven – P-plads. Overdrev og P-plads. Mange fine og sjældne arter

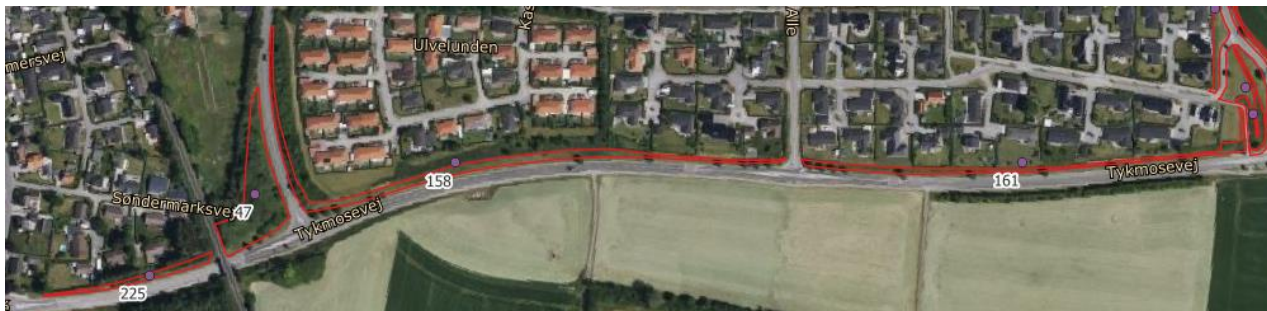
Samlet strækning på ca. 1000 m fra rundkørsel i vest til Ørnesædevej i øst.

225. Tætklippet, flad græsplæne. Stribet kløver blev fundet.

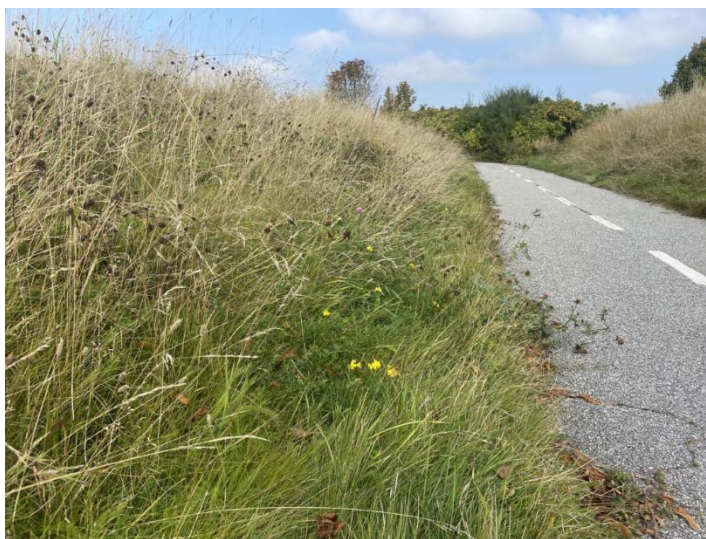
158 har en uinteressant vestvendt skråning op ad Nylukkevej. 161 har i øst en lille østvendt del, der er mindre næringsberiget. Her findes de bedste arter på strækningen. Dette areal støder også op til en lille bakke med endnu flere fine arter, beskrevet senere ved Ørnesædevej.

Foto: Østvendt skrænt på 161 med alm. kællingetand

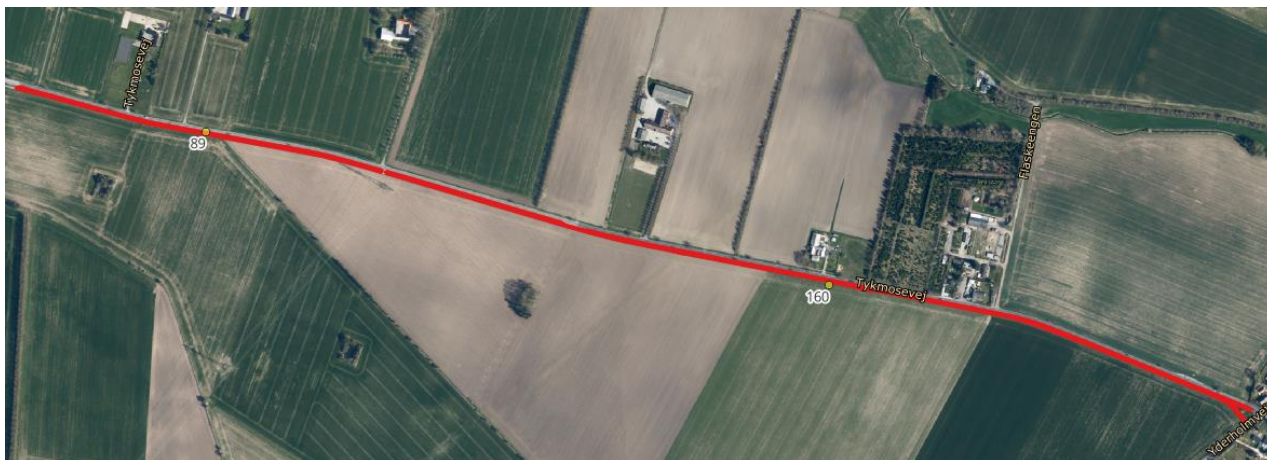
**89 og 160.** To mellemrabatter i forlængelse af hinanden over en strækning på ca. 2,1 km af Tykmosevej startende ved Yderholmvej i øst. En mindre del er sydvendt skrånende.

Græsdomineret mellemrabatter med hovedsageligt draphavre og hundegræs, men også partier med udbredt muse-vikke\*, alm. kællingetand\* og enkelte knold-rottehale\*. Enkelte prikbladet perikon og alm. kongepen. Andre arter der blev fundet var alm. rejnfan, agermåne, høst-borst, eng-brandbæger, hvid snerre, gulerod, gul fladbælg, alm. hvene, humle-sneglebælg, lugtløs kamille, alm. røllike, rød kløver, krybende potentil, eng-rævehale, lancet vejbred, alm. brandbæger, spydmælde og gråbynke.

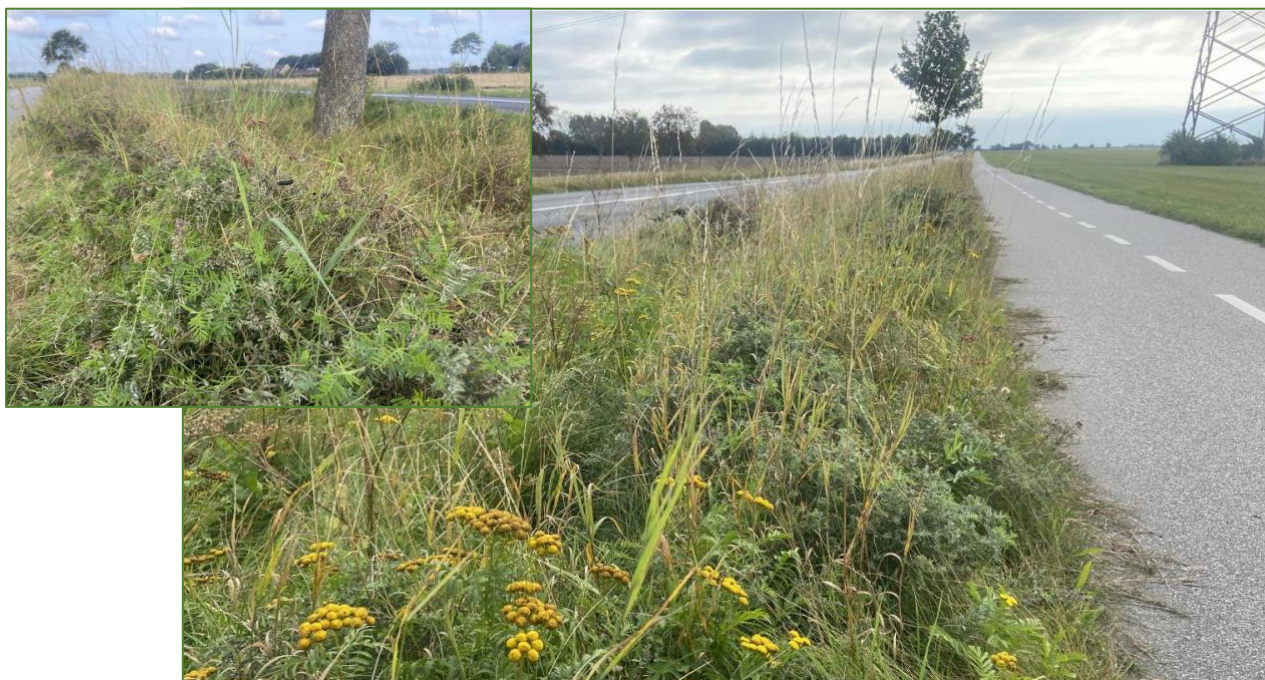
Fotos: Midderrabat (89)

| Drift | Høslæt to gange årligt i maj og september |

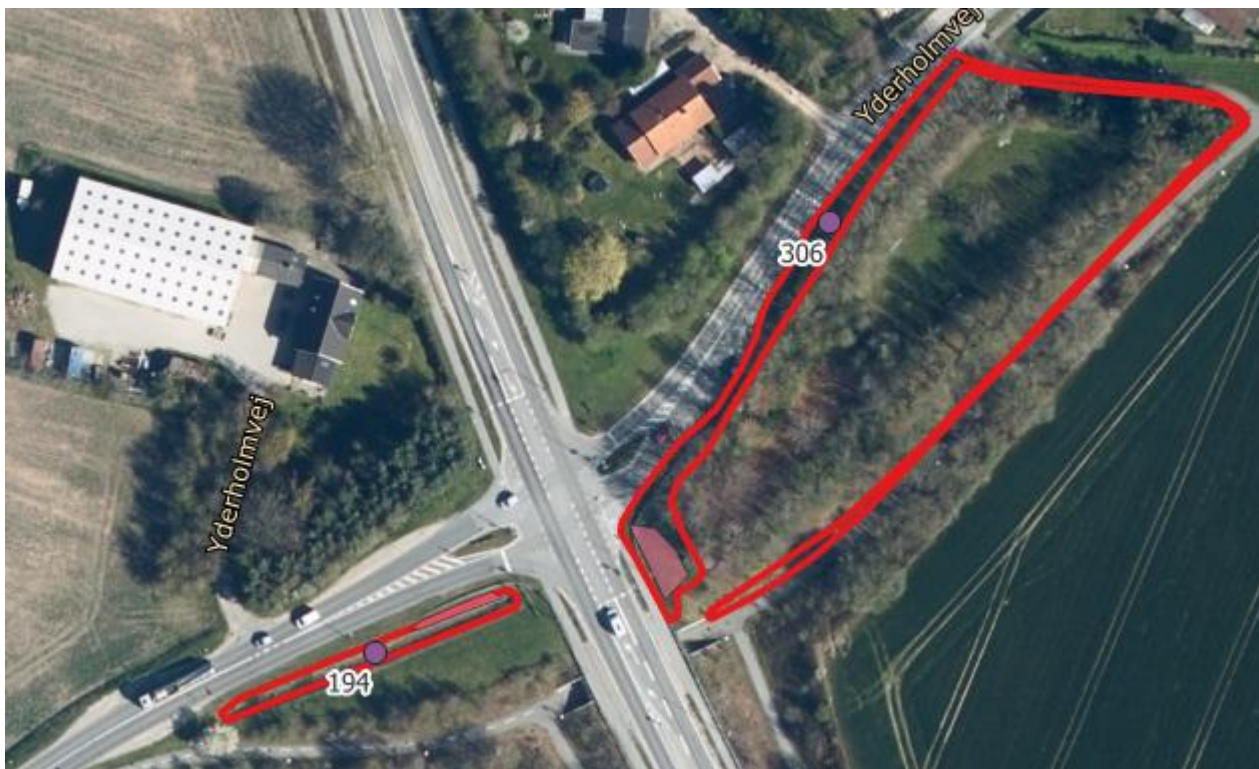
Bedste arealer er markeret med røde polygoner. For 306 er det markerede areal det eneste, der skal have ændret drift

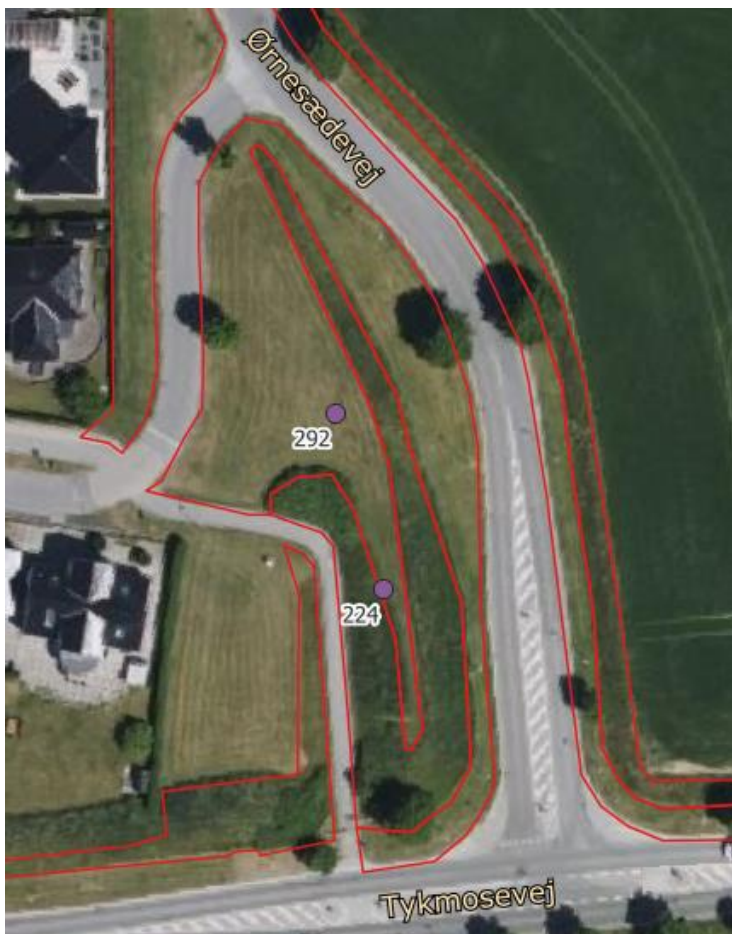
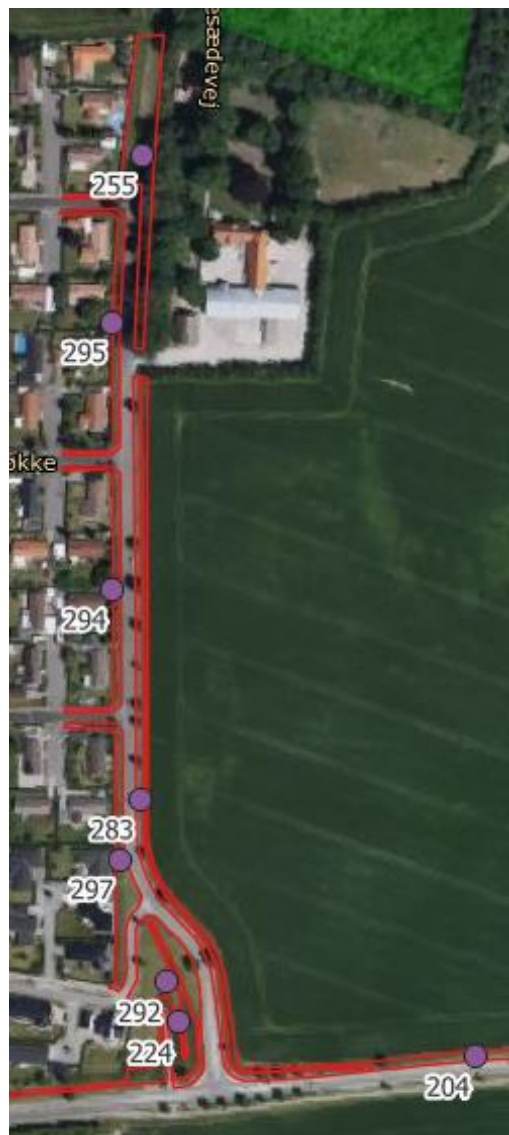
8 arealer langs med Ørnesædevej, hvoraf de 6 er helt kortklippede og de 2 sidste er uslåede. I alt strækker rabatterne sig over ca. 1300 m, mens fladearealer er på ca. 3200 m<sup>2</sup>.

**224.** Arealer ved starten af Ørnesædevej på en lille bakke er uslået. Den østvendte side er den mest interessante, da der mod syd er skygge fra et stort træ og en del opvækst af rynket rose. Øverst er der meget næringsberiget og domineret af hundegræs og draphavre. På østsiden findes hjertegræs\*\*, kamgræs\*, knold-rottehale\*, muse-vikke\*, og alm. kællingetand\*, dvs. rigtig gode arter. Men der var udover alm. kællingetand\* kun tale om et enkelt eller ganske få fundne individer.

| Drift | <p>De hårdt slåede arealer bør slås mindre.</p> <p>For alle arealerne gælder at der herefter bør tages slæt to gange årligt i maj og september.</p> <p>På skrænten mod øst 204 kunne der tages et skrab, for at få fjernet det øverste næringsholdige jord.</p> <p>På 224 bør rynket rose bekæmpes på sydsiden.</p> | | |

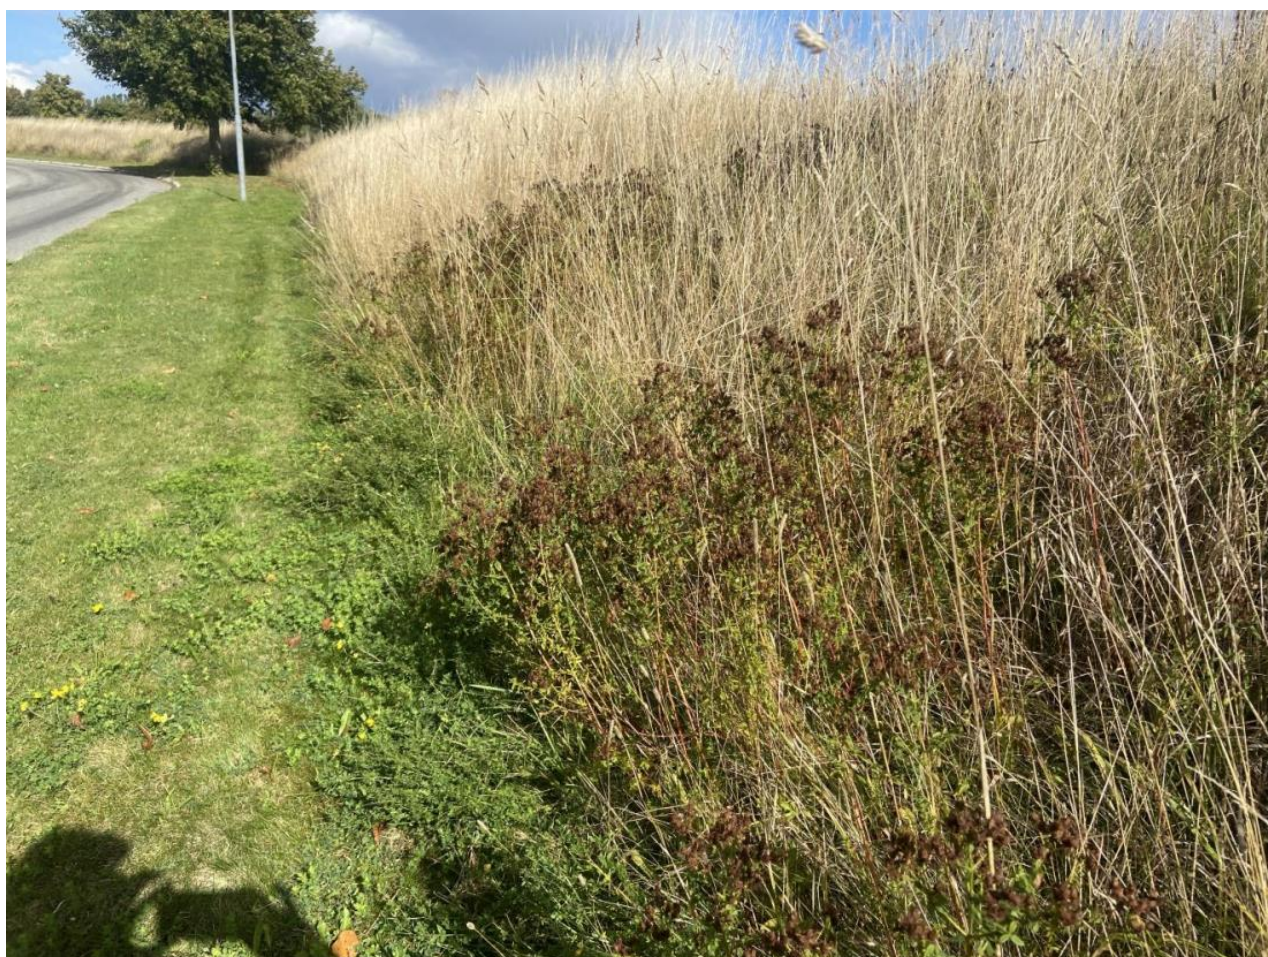
Foto: Ørnesædevej, kort græs med alm. kællingetand og skrænt med prikbladet perikon (204 og 283)

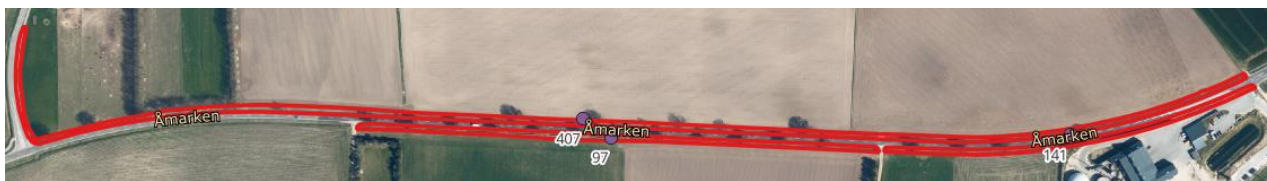
Tre arealer med en samlet vejkanstsstrækning på ca. 3,9 km beliggende på Åmarken mellem Roskildevej mod øst og lidt op ad Yderholmvej i vest. Den lange strækning giver en fordel for artsspredningen og samdriften.

**407.** Mod Åmarken er der en grøft langs vejen, der har en fugtig bund og en lille sydvendt skråning. Her findes merian\*\* i stort antal samt stor knopurt\* og blæresmælde i og omkring svinget. Resten af den sydvendte skråning er dog under tilgroning i sølvpoppel o.a. vedplanter. Andre relevante arter er alm. kællingetand\*, muse-vikke\*, alm. knopurt\*, høst-borst, og cikorie. Fugtigbundsarter findes i grøften med hjortetrøst, tagrør og lodden dueurt. Rynket rose er også fundet.

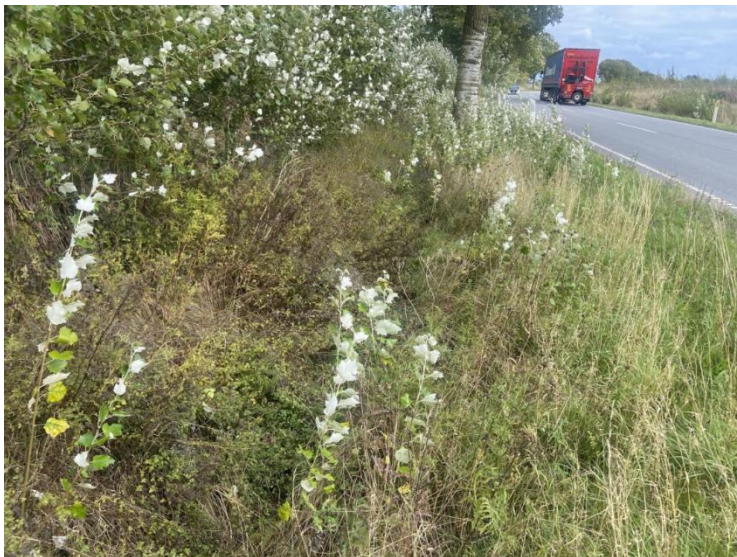
Foto: Merian på lille sydvendt skråning i kamp med vedopvækst (407)

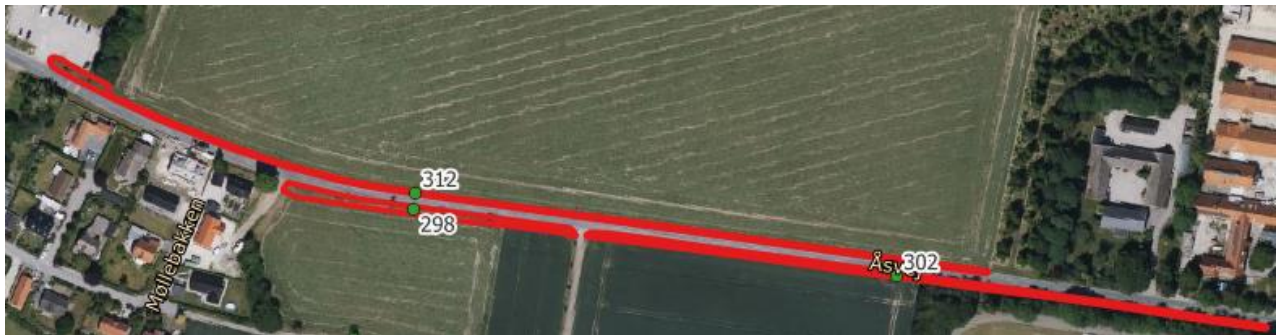
**298, 302 og 312.** Strækning på ca. 1000 m på Åsvej mellem skole og stadion. Alle rabatter er helt kortklippede græsplæner med kun ganske få nektarholdige urter. Nordrabatten er ca. 1 meter bred, mens sydrabatten med en brede på ca. to m er ret bred. Fælles for dem er et ret ringe naturindhold, men det er let at komme til at ændre driften, og rabatterne er brede og med stor synlighed i nærhed til skolen. De vil derfor være et oplagt sted at forsøge at ”starte fra scratch” og evt. benytte som undervisningsformål og se over tid, hvad en ændret drift kan medføre. Skolen kunne lave en biopblitz på området.

| Drift | Der kan overvejes udsåning med efterfølgende monitoring af områdets udvikling. Forud for udsåningen skal der ske en jordforarbejdning, som enten afskrab af overjord eller pløjning/fræsning med efterfølgende harvning.<br>Formidling af projektet skal indtænkes f.eks. med opsætning af oplysningsskilt, afholdelse af bioblitz mm. |

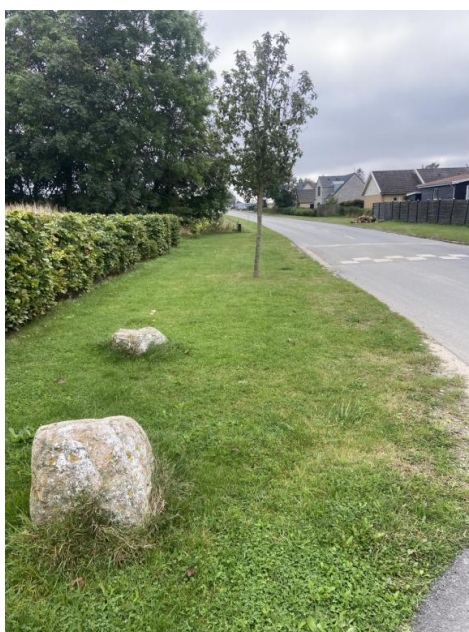
Foto: 312 Foran skole

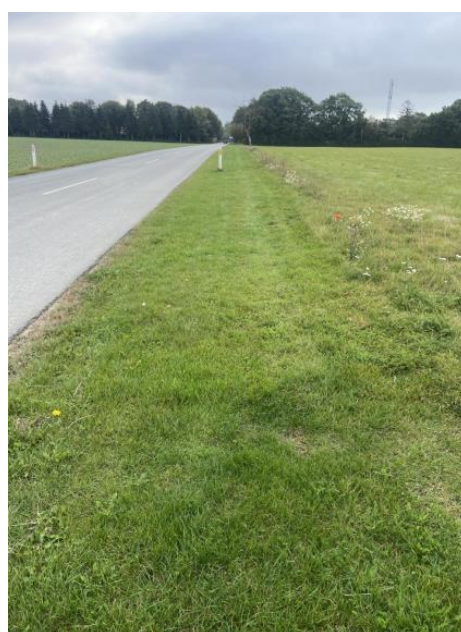
Foto: 302 Sydlig rabat

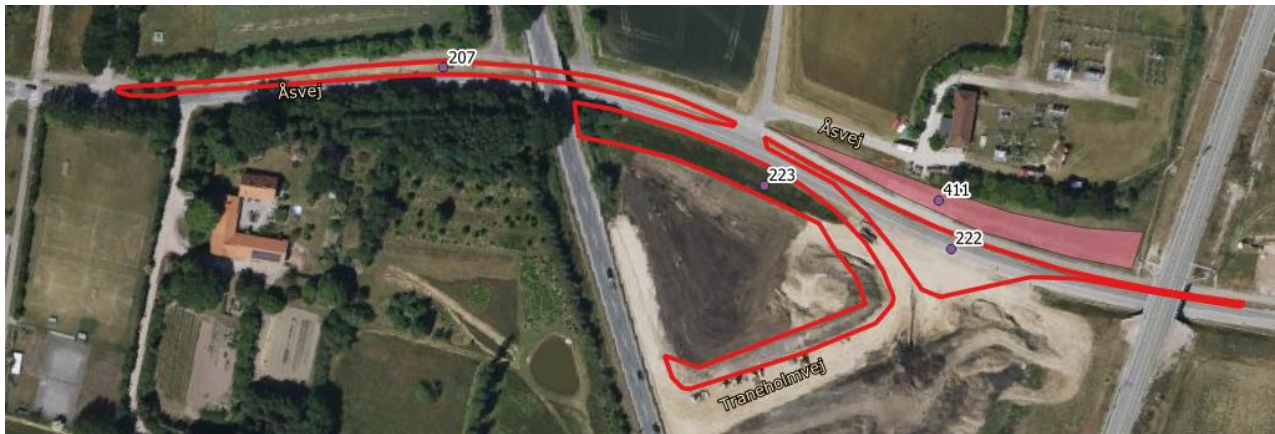
**207.** Åsvej / Roskildevej. Sydvendt skrænt, men skygget af høje træer i vest. Her dominans af græsser og grove urter. Østlige del efter Roskildevej er 70 m af strækningen i sol med potentiale for nøjsomme arter, hvis det udpines. Det står uslået og domineres af draphavre, gulerod og agertidsel. Potentiale for forbedring på solbeskinnede del af S-vendte skrænt, som ligger øst for Roskildevej.

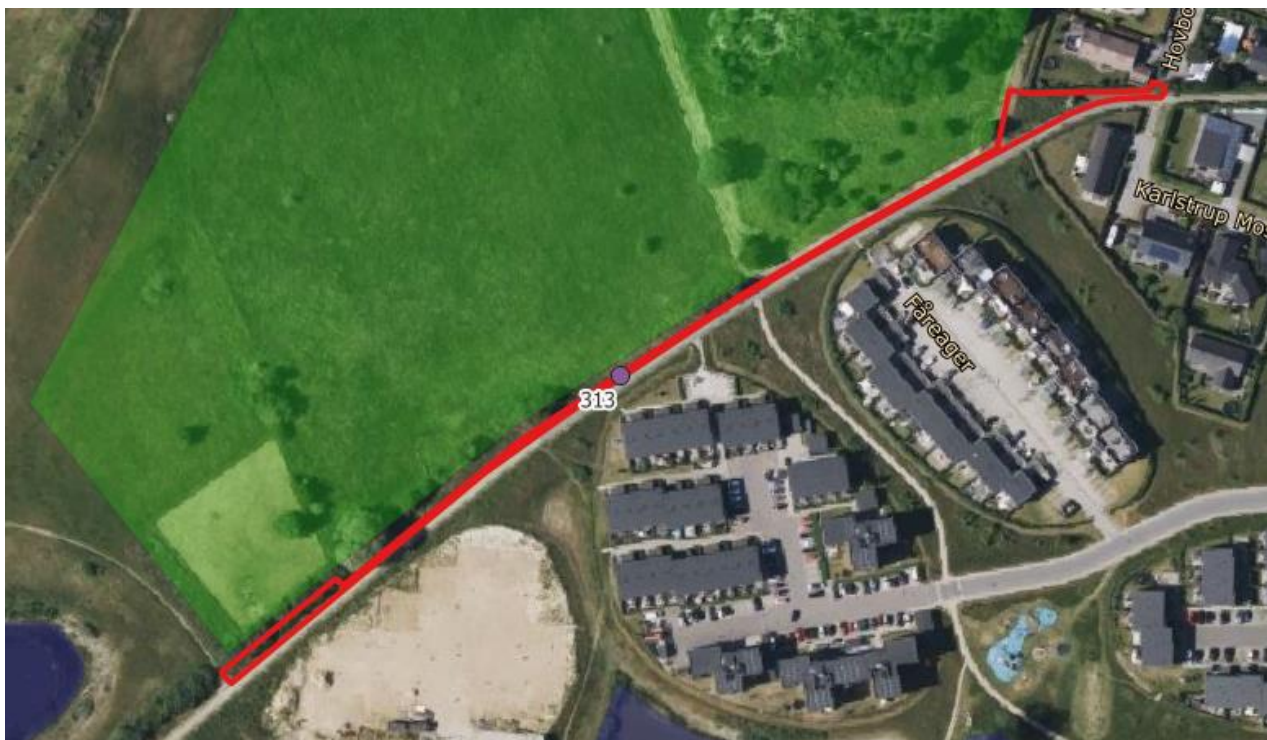
313. Sti ved grønt § 3 areal øst for motorvej. Flad og relativt uinteressant rabat med rajgræs, der er hyppigt slået. Den ligger lige op ad en hegnet til en §3 eng, og derfor er der rigtig god mulighed for spredning af urter fra denne. Der vil dog gå en del år med helårsgræsning før engen og rabatten vil få højnet sit naturindhold, men potentialet er der, og det er oplagt at arbejde med vejkanter så tæt til eksisterende naturområder.

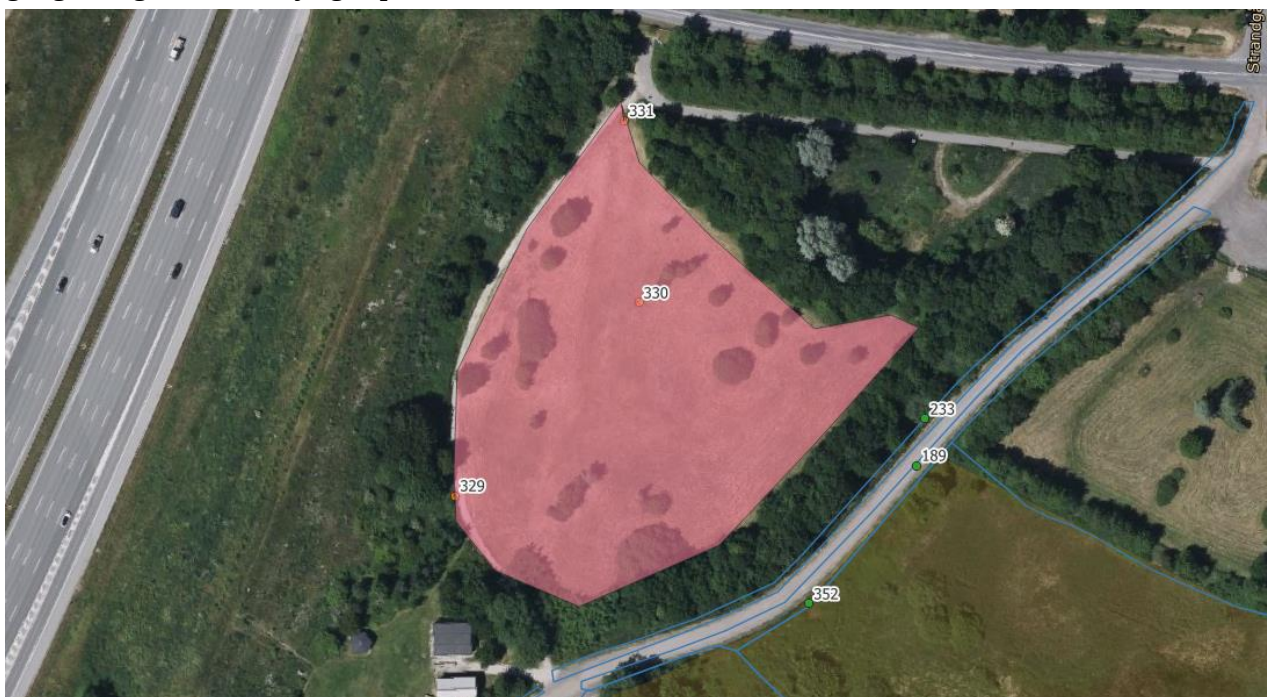
Mellem motorvejen og Østre Åsvej ved Solrød Strand Hundeskov ligger et 1 ha lysåbent areal (330) med de gode arter blodrød storkenæb\*\* (331) og jordbærkløver (329). Arealet var ikke en del af undersøgelsesområdet, men det kan anbefales at mindske slåningsfrekvensen og tage 2 gange årligt høslæt maj og september.

Område med blodrød storkenæb

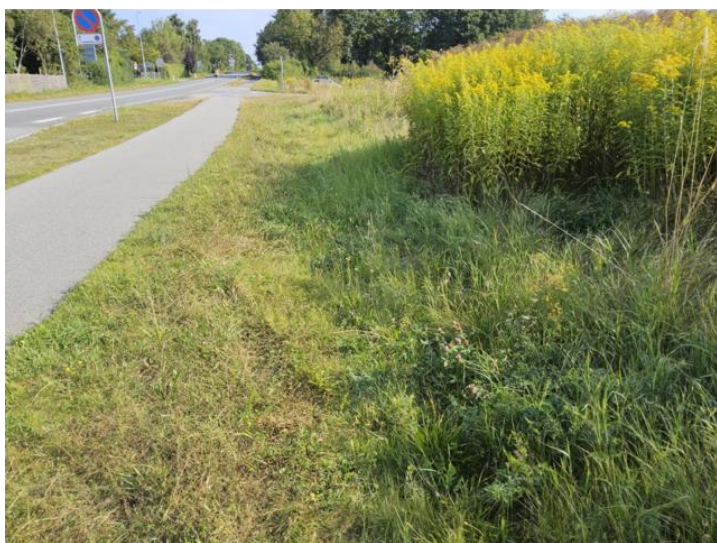
Foto: Gyldenris på Tåstrupvej lige nord for rundkørsel

Gyldenris formerer sig både via frøspredning og vegetative rodkud. Gyldenris i vejkanter udryddes bedst ved 4-5 effektive slåninger pr. vækstsæson gennem 2-3 år. Det er vigtigt at gyldenris bliver slået før frøsætning, da frø let spredes med vinden, dvs. med højst 4 uger imellem hver slåning.
