FORVALTNINGSPLAN FOR VERUP MOSE OG SANDLYNG MOSE I STORE ÅMOSE 2021-2031

EU LIFE Østdanske Højmoser
EU LIFE 12 NAT/DK/000183

Forvaltningsplan for Verup Mose og Sandlyng Mose i Store Åmose 2021-2031.
Line Strandholm Magnussen. Sorø Kommune. 2021.
EU LIFE 12 NAT/DK/000183

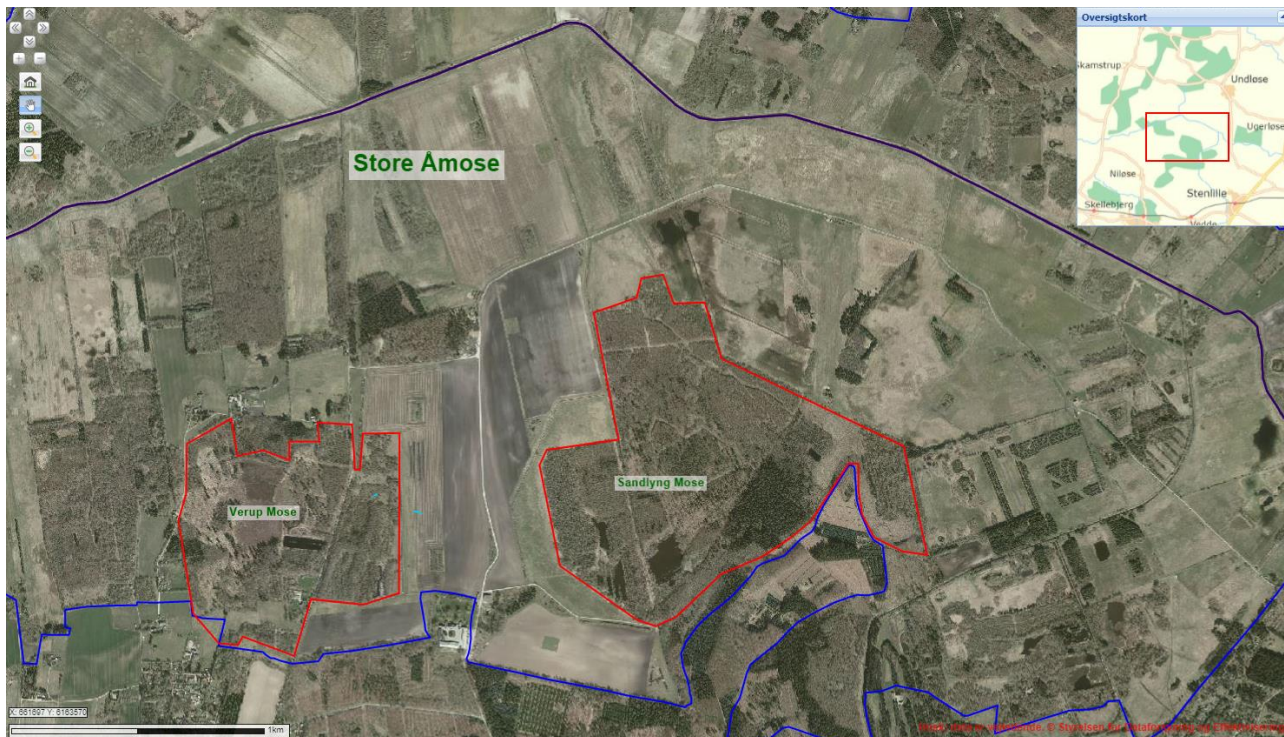
Figur 1. Beliggenhed af de to delprojektområder Verup Mose og Sandlyng Mose i Store Åmose. Rød streg angiver projektgrænsen. Områder har et samlet areal på ca. 171 ha. Blå streg angiver sydgrænsen for Natura 2000-området, hvis fulde udstrækning er vist på Figur 2. Åmose Å med lilla streg udgør kommunegrænsen i nord til Holbæk Kommune.

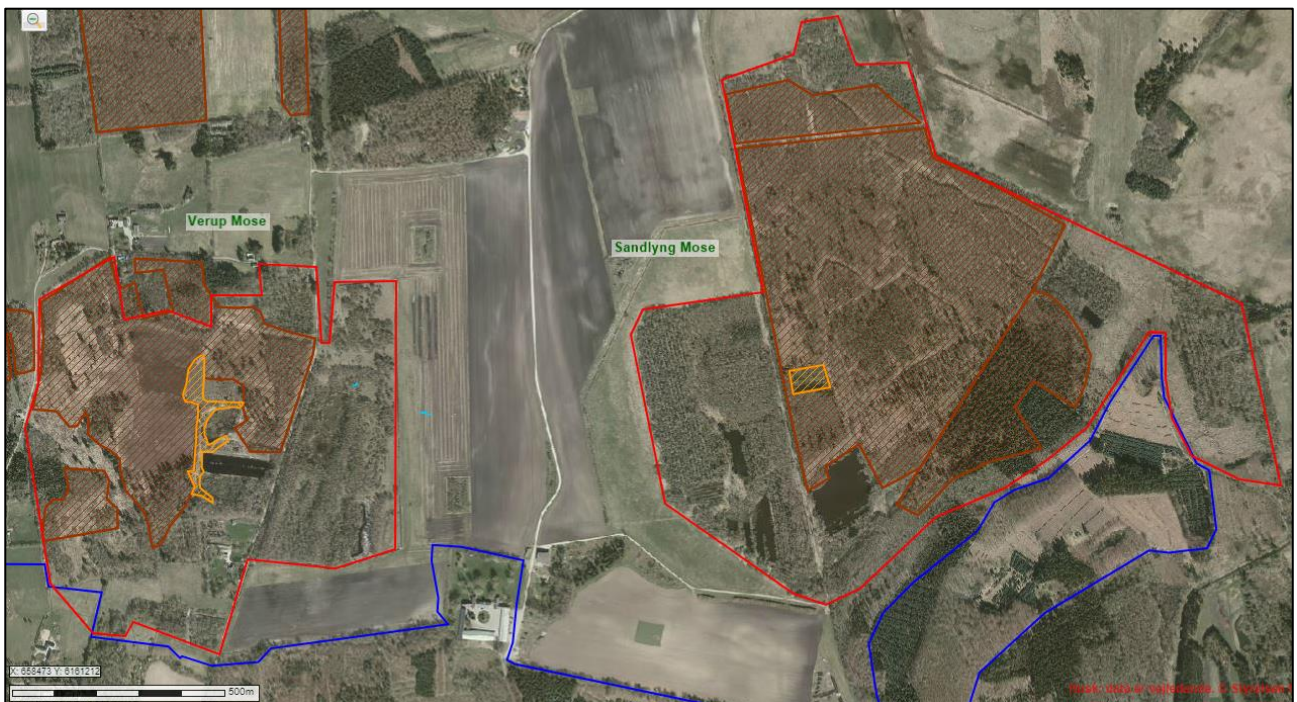
Figur 3. Kort over Habitatnaturltyperne i projektområdet. Områder med skovbevokset tørvemose (91D0) er vist med brun skravering. Nedbrudt højmoser (7120) i Verup Mose og hængesæk (7140) i Sandlyng Mose er vist med orange skravering - begge vurderet i ringe tilstand. Rød streg angiver projektområderne.

Følgende habitatnaturtyper er registreret inden for delprojektområderne (se Figur 3):

- I delområdet Verup Mose er der registreret 24,4 ha med skovbevokset tørvemose (91D0) og 1,2 ha med nedbrudt højmoser (7120).
- I delområdet Sandlyng Mose er der registreret 54 ha med skovbevokset tørvemose (91D0) og 0,5 ha med hængesæk (7140) i en gammel tørvegrav.

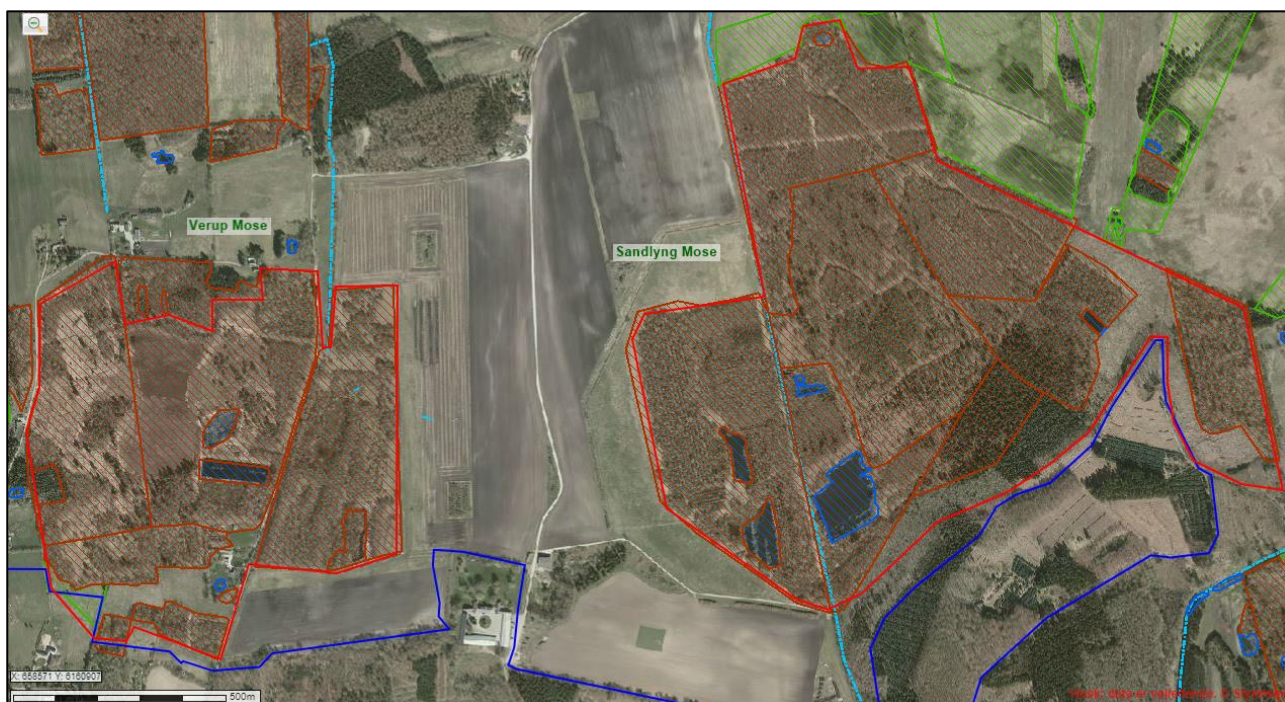
Figur 4. Kort over de beskyttede naturtyper (NBL § 3) i projektområderne: mose er vist med brun-skravering, eng med grøn og sø med blå. Rød streg angiver projektområderne.

En stor del af det samlede projektområde (ca. 157 ha = 95 %) er omfattet af Naturbeskyttelseslovens § 3 og dermed beskyttet efter de generelle bestemmelser i Naturbeskyttelsesloven (se Figur 4).

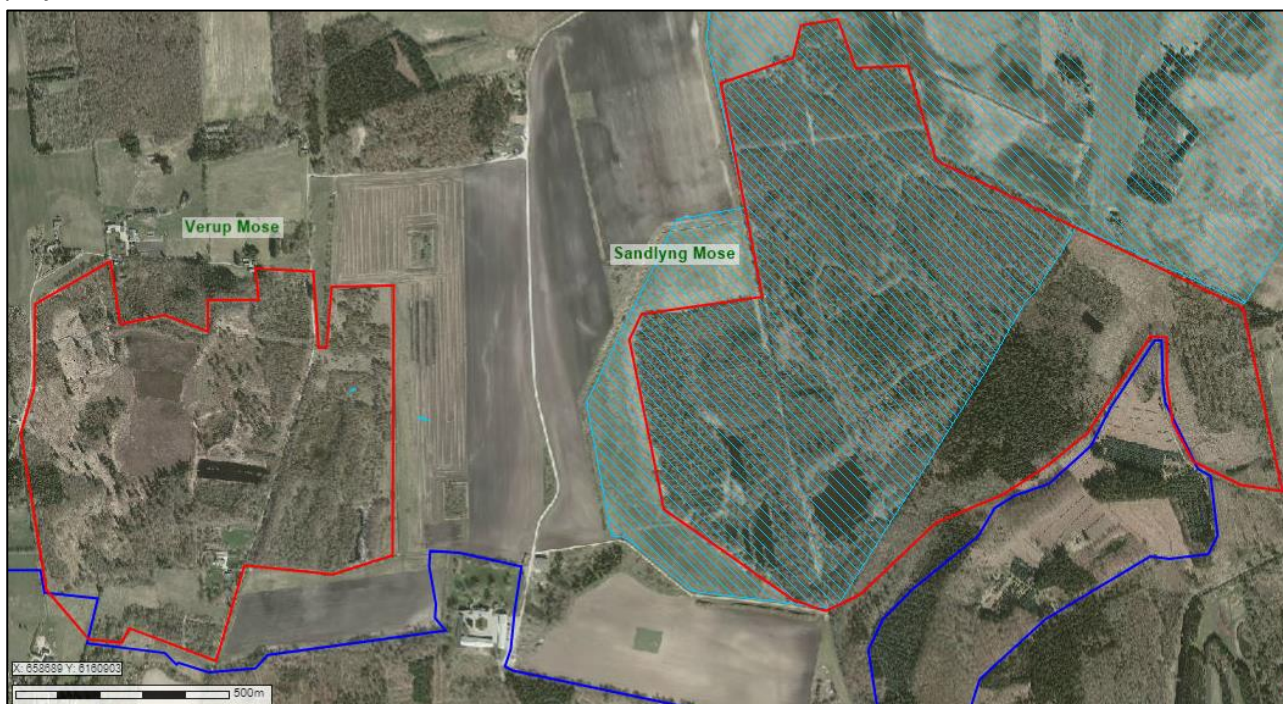
Figur 5. Kort over det fredede område i Sandlyng Mose vist med lyseblå skravering. Rød streg angiver projektområderne.

Fredningsgrænsen fremgår af figur 5.

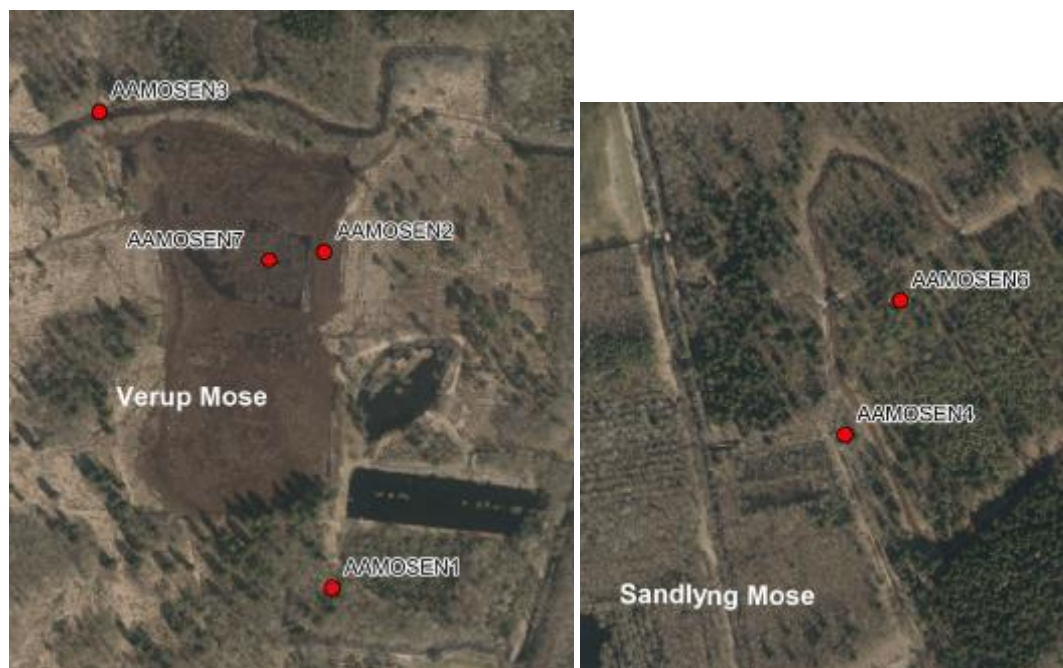
Figur 8. Placering af vandstandsloggere i hhv. Verup Mose og Sandlyng Mose.

Vandstanden i moserne er blevet fulgt gennem hele projektets levetid (se Figur 9a og 9b). De første pejlerør med automatiske vandstandsloggere blev opsat 2014 hhv. syd- (nr. 1), midt- (nr. 2) og nordpå (nr. 3) i Verup Mose, samt nr. 4 indenfor fredningen i Sandlyng Mose. I forbindelse med de tekniske anlæg i 2017 blev yderligere to loggere sat op, én i hvert projektområde (nr. 6 i Sandlyng og nr. 7 i Verup), for at følge effekten af at sætte membraner omkring de centrale, højere dele af moserne. Placering af loggerne fremgår af Figur 8.

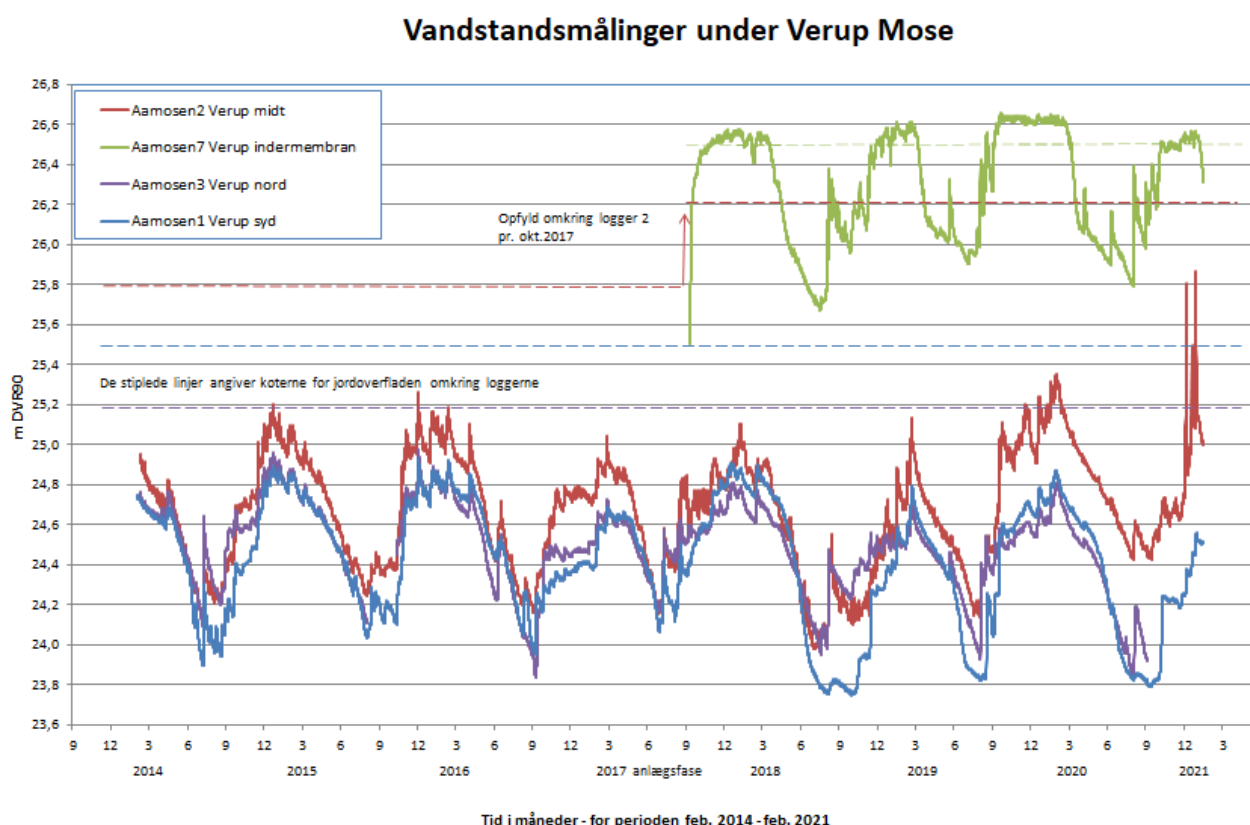
Figur 9a. Loggerdata for vandstande i Verup Mose i projektperioden.

På grafen over Verup Mose (Figur 9a) ses:

- Logger 1-3 viser grundvandsstanden under mosen i perioden feb. 2014 – feb. 2021,
 - Niveaet på terrænet ved hver logger er indtegnet med stiplede linje. Ved logger nr.2 blev terrænet hævet/ opfyldt i forbindelse med anlægsarbejder i 2017,

- Logger 1-3 har sæsonudsving på minimum 80 cm mellem sommer (lav)og vinter (høj):
 - Når det er vådest om vinteren ligger grundvandet stadig 40-60 cm under terræn,

- Om sommeren falder vandstanden op til 150 cm under terræn,
 - De tørre år 2018-2020 har påvirket grundvandsstanden under mosen negativt,
- Logger 7 viser at tiltag omkring midten af mosen med vandstandsende membraner og 10 cm fordybning giver maksimal opfugtning af tørvelagene i vinterhalvåret - til terræn og endda stående vand i perioder,

- Logger 7 viser sommerudtørring til 60-80 cm under terræn i de seneste år efter anlægsfasen i 2017, hvor vi har oplevet ekstremt tørre somre (2018-20).

- Nedbøren holdes tilbage i tørven i den centrale del hele året, på et højere niveau end grundvandsstanden under mosen. NB: Den centrale del er stadig træbevokset.

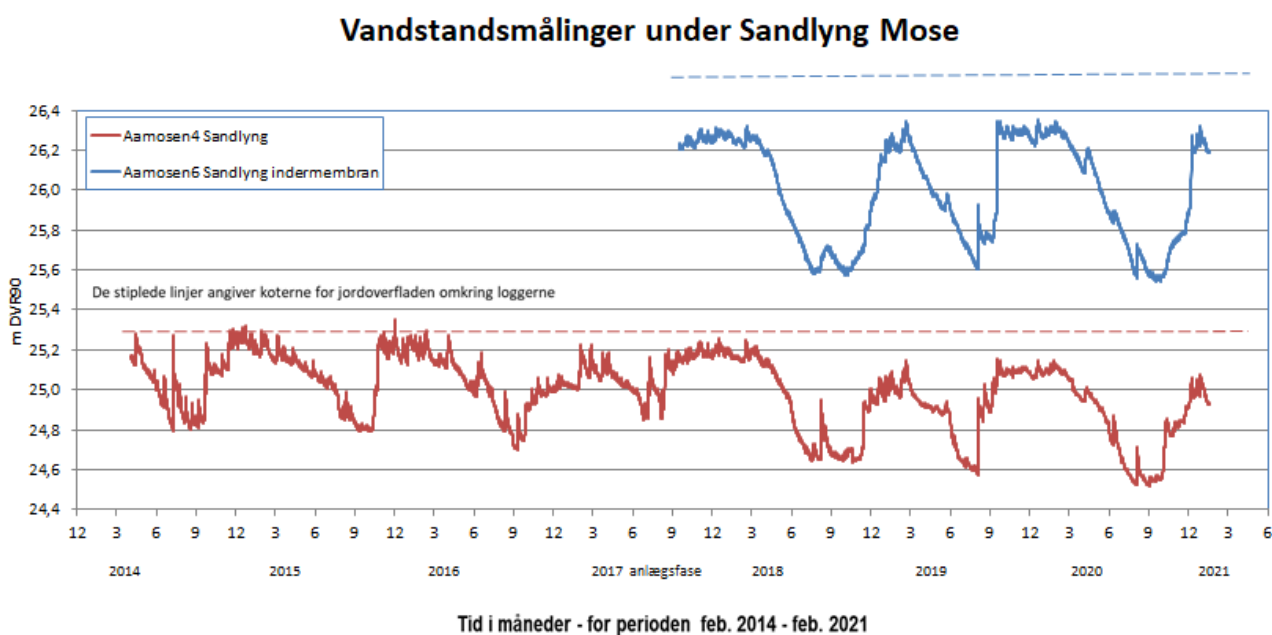
Figur 9b. Loggerdata for vandstande i Sandlyng Mose i projektperioden. (mangler data for 2020)

På grafen over logger i Sandlyng Mose (Figur 9b) ses:

- Logger 4 viser grundvandsstanden under mosen i perioden april 2014 – jan. 2020,
 - Loggeren står på kanten af en tørvegrav i 25,3 meter, hvilket også er den maksimale vintervandstand, hvor tørvegraven er fyldt med vand. Den omgivende moseflade ligger højere (½-1 meter),

- Logger 4 har sæsonudsving på godt 40 cm mellem sommer- og vinter grundvandsstand:
 - Sandlyng Mose har generelt mindre udsving i grundvandstanden end Verup Mose

- De tørre somre i 2018-2020 har påvirket grundvandsstanden under mosen negativt, med en sænkning på 10-20 cm og udtørring af Akademigrøften,
- Logger 6 viser, at terrassering ved hjælp af membraner om den indre, høje del af mosen har medvirket til at opfugte tørven til terræn i vinterhalvåret (26,3 m),

- Logger 6 viser sommerudtørring til 70 cm under terræn i de først år efter anlægsfasen, hvor vi oplevede ekstremt tørre somre (2018-20).
- Nedbøren holdes tilbage i tørven i den centrale del hele året, på et højere niveau end grundvandstanden under mosen. NB: Den centrale del er ryddet for trævegetation.
