# Vurdering af behov for forvaltningstiltag på EU LIFE projektet Østdanske Højmoser, LIFE12 NAT/DK/000183, Aktion A1.

RisagerConsult, Mette Risager, april 2015

## 3. Udkast Åmosen - Verup og Sandlyng Moser

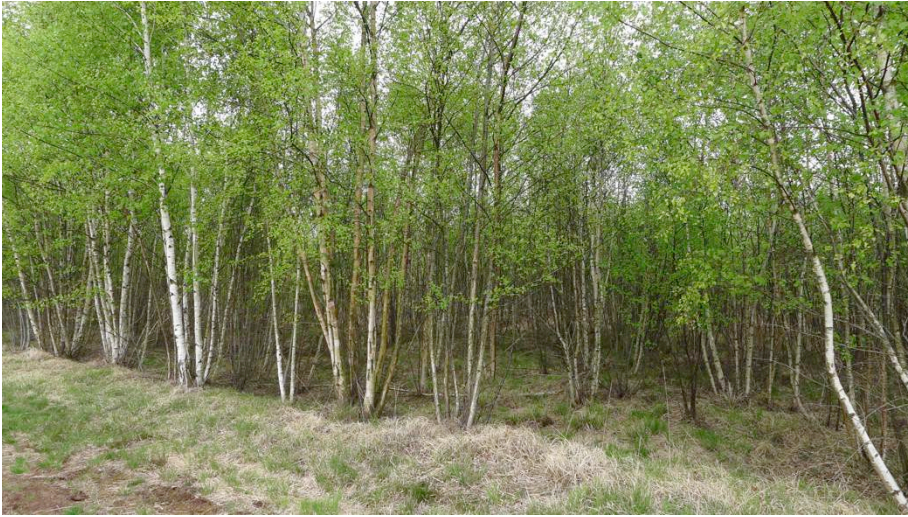
Fig. 3.1. Område langs Lyngen på Horreby Lyng. Området er ryddet for opvækst for anslået 15-20 år siden. Kraftige stødskud har betydet at for hvert træ der er ryddet er der kommet 5 nye.

Hvis der ryddes er det vigtigt at der afsættes ressourcer til efterfølgende gentagne rydninger. Ofte 2 rydninger pr år i 2 år eller lignende. Tingen af rydninger er ikke lige meget. En rydning lige efter løvspring, og igen i september før kraften trækkes ind i planten igen vil gøre maksimal skade, dvs. minimere genvæksten det efterfølgende år.

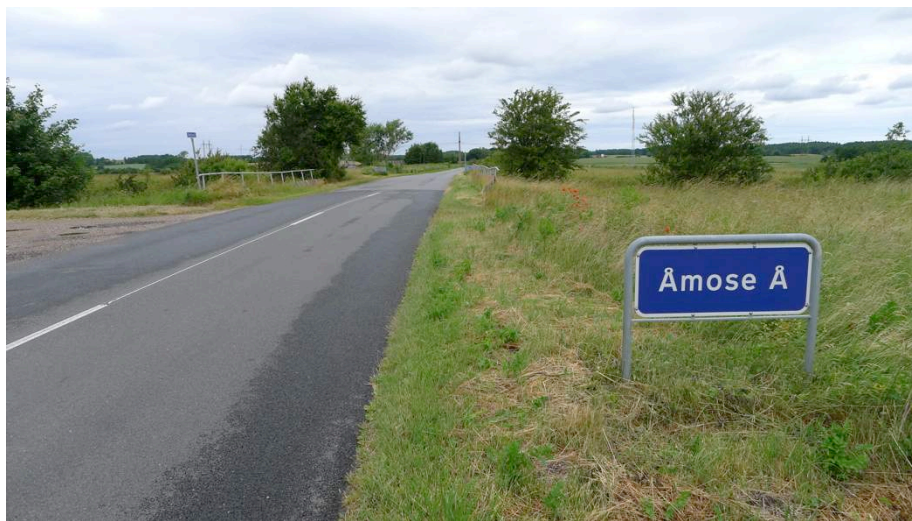
Fig 5.1. Åmose Å ved Skellingsted Bro. Der er umiddelbart ingen spor tilbage af det mægtige moseområde Åmosen var, så sent som op til 1960'erne

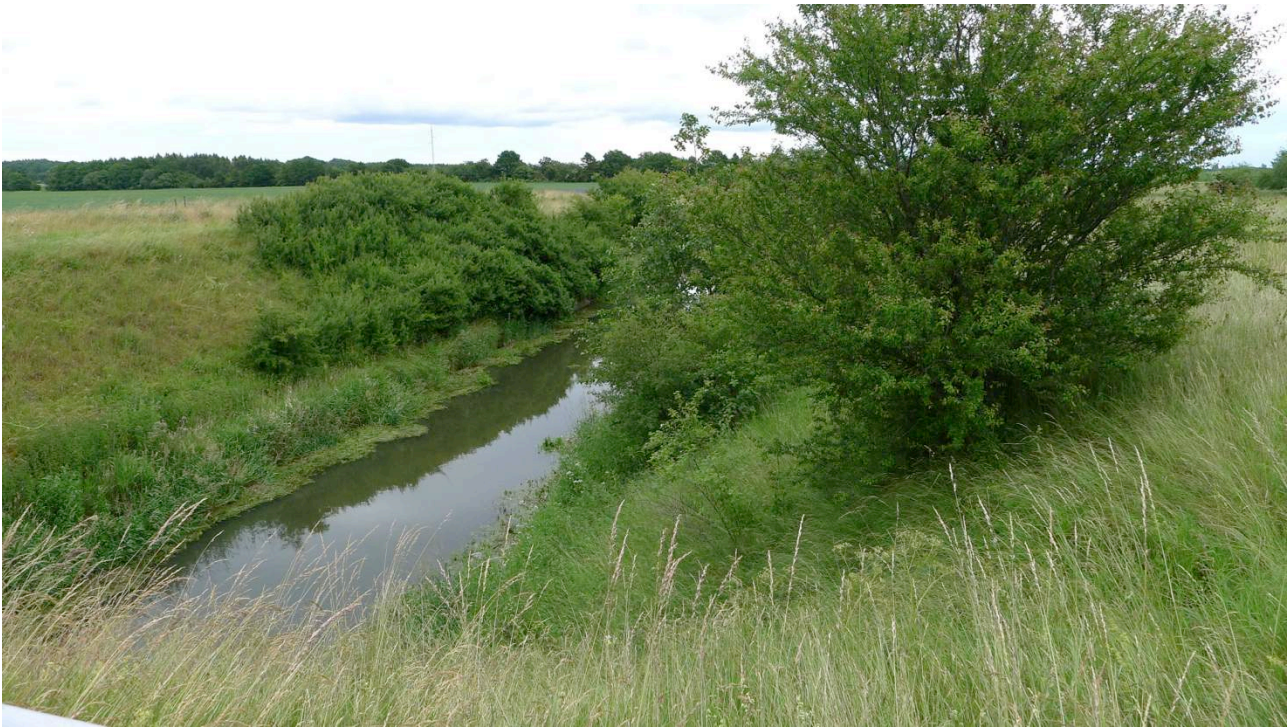
Fig 5.2. Åmose Å ved Skellingsted Bro. Det er tydeligt at se at Åmose Å er blevet uddybet flere meter i forbindelse med afvanding af området.

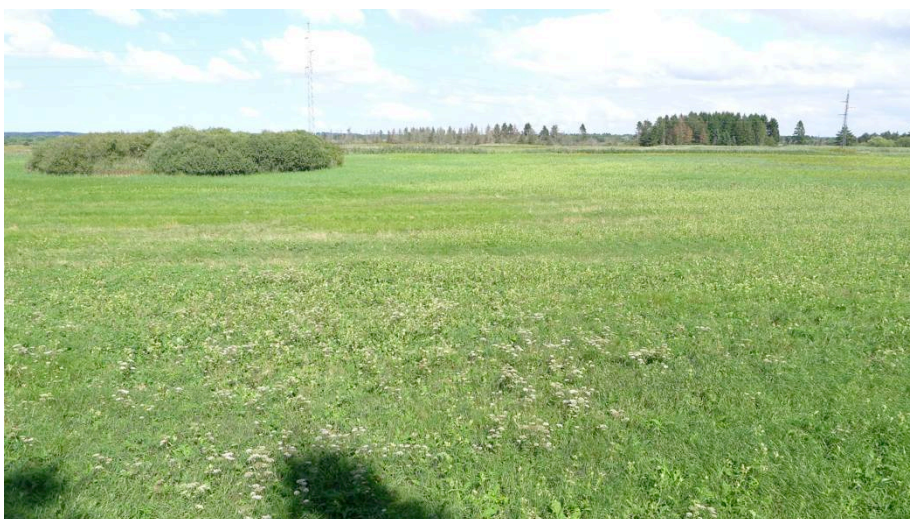
Fig. 6.1. Dele af Kongemosen er intensivt opdyrket. Billedet er taget fra en hochstand ved Gl. Sandlyng Å/Kongemosegrøften mod nordvest. Åen /grøften var helt tør på besigtigelsestidspunktet, august 2014.

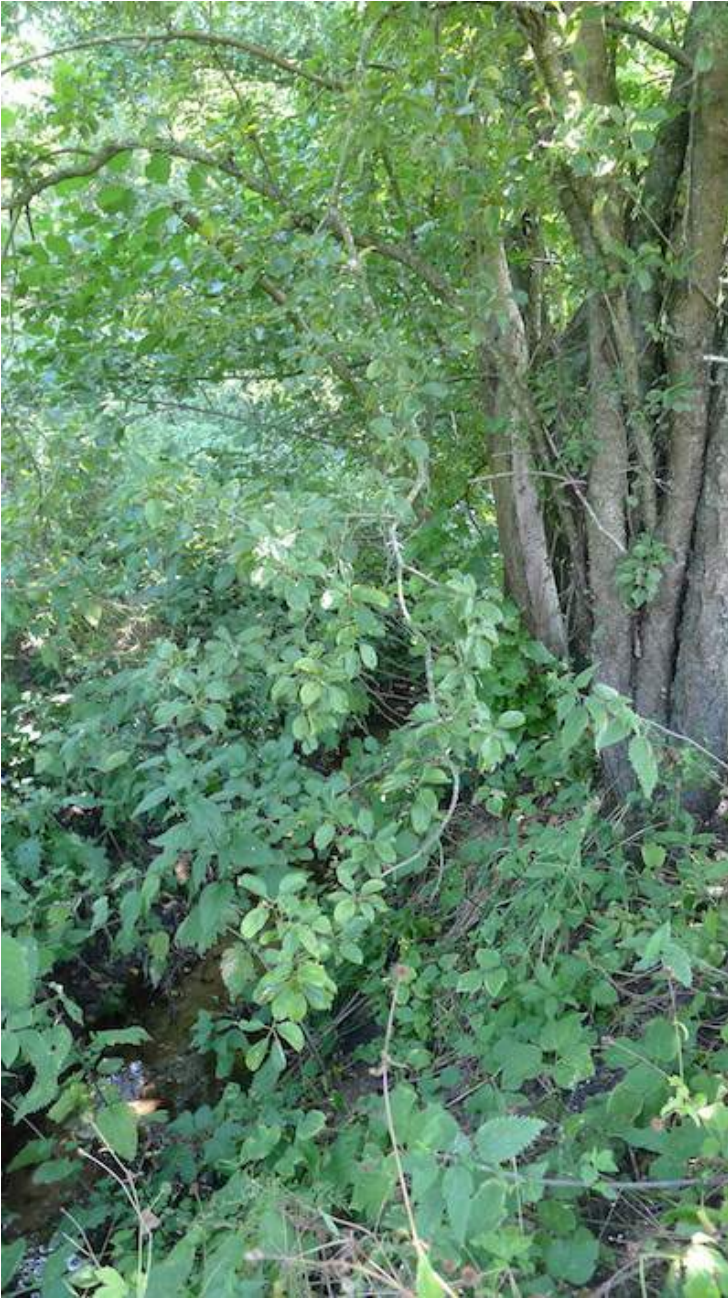
Fig. 6.2. Tilløb til Sandlyng å fra syd.

Akademirenden er ikke en naturlig del af Sandlyng Mose. Det er en gravet kanal, som modtager fra fra forskellige drænedede oplande. Bl.a. modtager Akademirenden vand fra det der ligner et fint lille vandløb fra syd (fig. 6.2.), men dette vand må oprindeligt have løbet i lagg-zonen, og burde ikke ledes gennem mosen, men blive i randen og ledt udenom. Hvis vandet skal ledes gennem et område, der er målsat som højmosegenopretning, bør vandkvaliteten undersøges. Hvis muligt burde det ledes mod øst og evt. blive et tilløb til Sandlyng Å. Der bør gennemføres et afværgende tiltag der hindrer tilledning af vand til centrale dele af moseområdet. Akademirenden skal ikke være et vandløb, det er en grøft der er gravet med afvanding for øje. Det giver ikke mening at opføre et stryg. Alle tilløb til Akademirenden skal stoppes, se bl.a. fig. 6.6. Alternativt skal vandet ikke ledes fra den store tørvegrav ind i Akademirenden. I stedet skal vandet infiltrere de lavereliggende lag

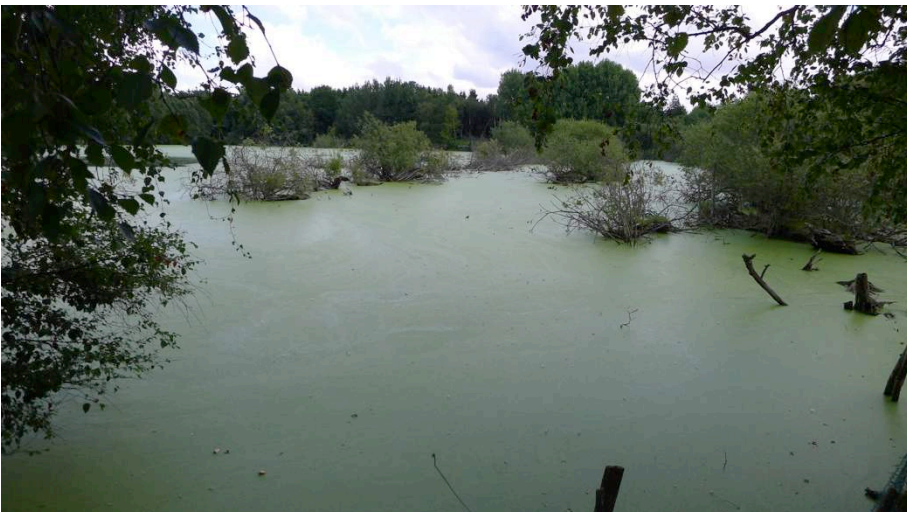
Fig. 6.3. Store næringsrige tørvegrav. Overfladen er dækket af andemad.

Fra syd tilledes der vand til mosen via en lille bæk / åbent dræn (fig. 6.2). Vandet løber ind i den store vandfyldte næringsberigede tørvegrav, hvor hele overfladen er dækket med andemad (fig. 6.3). Der fodres ænder på kanten af tørvegraven. Fra tørvegraven ledes vandet via en samlebrønd (fig. 6.4) ud i Akademirenden (fig. 6.5).

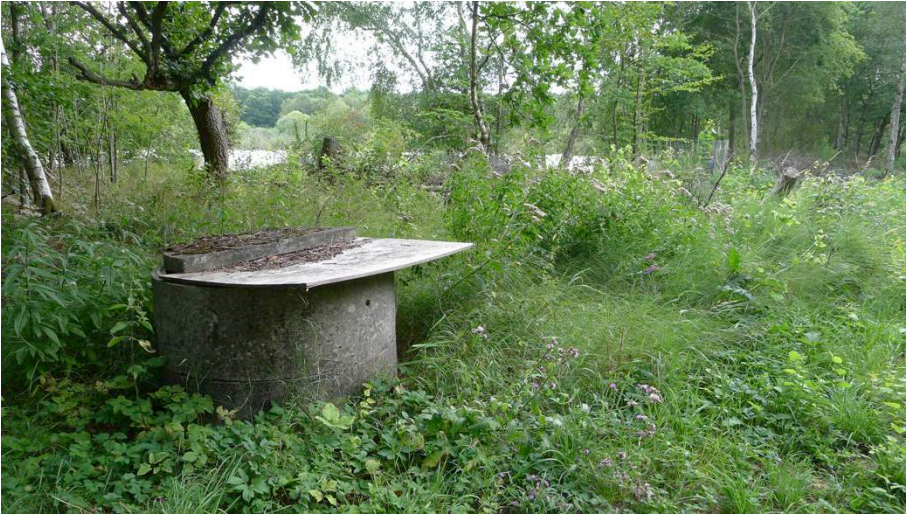
Fig. 6.4. Samlebrønd fra tørvegraven før udledning i Akademirenden.

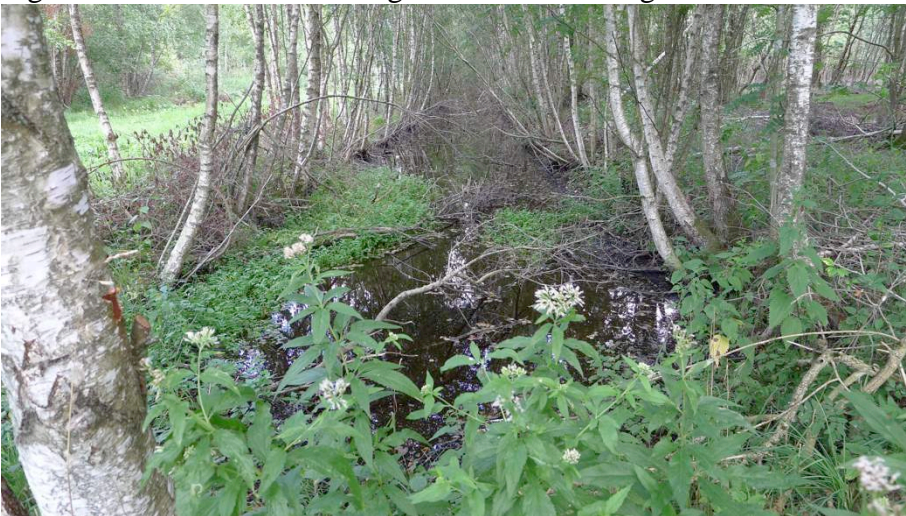
Fig. 6.5. Akademirenden, Fra syd mod nord efter tørvegraven.

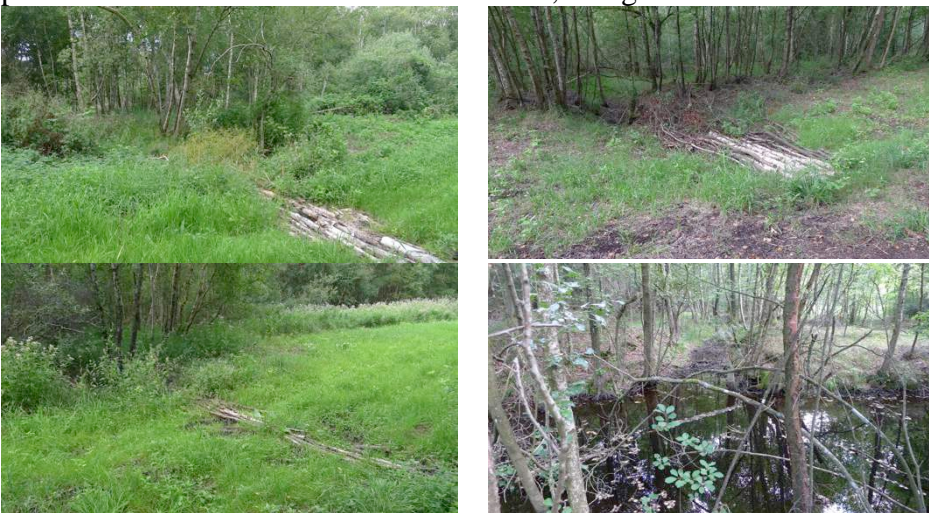
Fig. 6.6. Tilløb til Akademirenden. De første 3 er tilløb fra vest. De gamle kanaler giver blød bund, og kørsel er muliggjort ved at lægge birkestammer de blødeste steder. Det er de sidste rester af den systematiske dræning af området vest for Akademirenden. Det sidste billede er der hvor drænkanalen fra "hængesækken" løber ud i Akademirenden, foto fra vest mod øst.

Hvis man går på vestsiden af Akademirenden, kan man se spor af den systematiske dræning området mod vest har gennemået. Drænkanalerne er skredet/kørt sammen, men udgør fortsat bløde partier der er forstærket med birkestammer, se fig. 6.6.

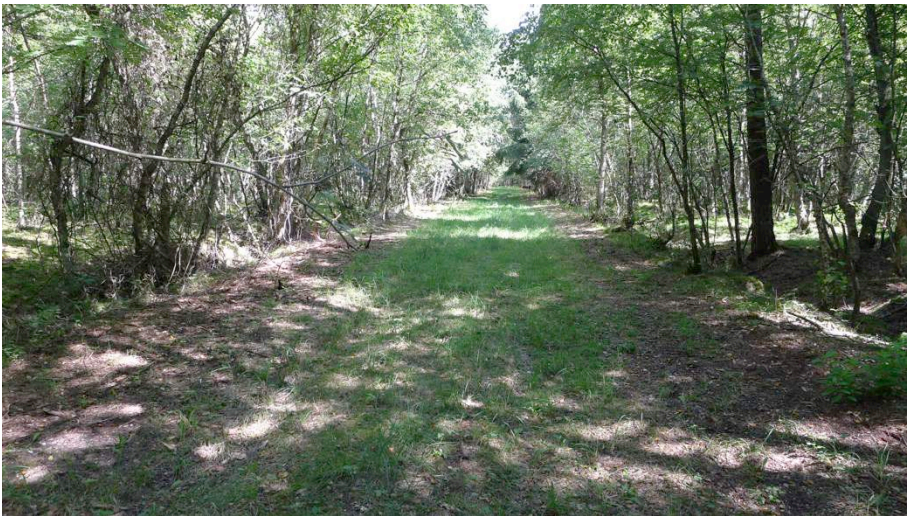
Fig. 6.7. Udsnit af den centrale vej gennem Sandlyng Mose. På det mest af strækningen er der grøft i mindst den ene side, på lange strækninger begge sider.

Bevæger man sig ind på den centrale del af Sandlyng mose fra syd, øst for Akademirenden, går man på en fast vej, som på lange strækninger er grøftet på begge sider af vejen, fig. 6.7. Et stykke efter den store næringsrige tørvegrav (fig. 6.3) er passeret på venstre hånd, kommer man til områdets eneste observerede tørvedannende område (fig. 6.8), som er kortlagt hængesæk på fig. 6.13.

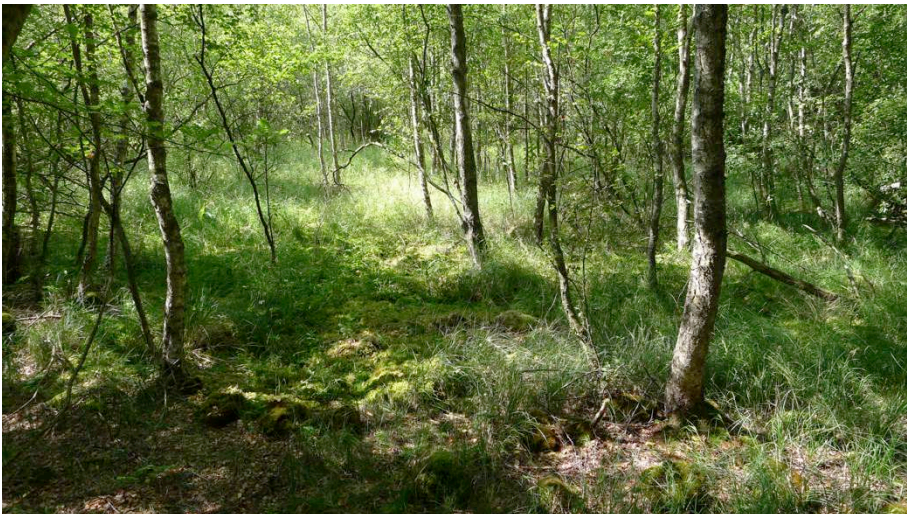
Fig. 6.8. Den kortlagte hængesæk på Sandlyng Mose (se fig. 6.13, lilla signatur), som er en tørvegrav der har haft en fin succession, med høj dækningsgrad af *Sphagnum* i den østlige del. Området kvalificerer til \*7110 sekundær aktiv højmoser, jf. Afsnit 1.1.

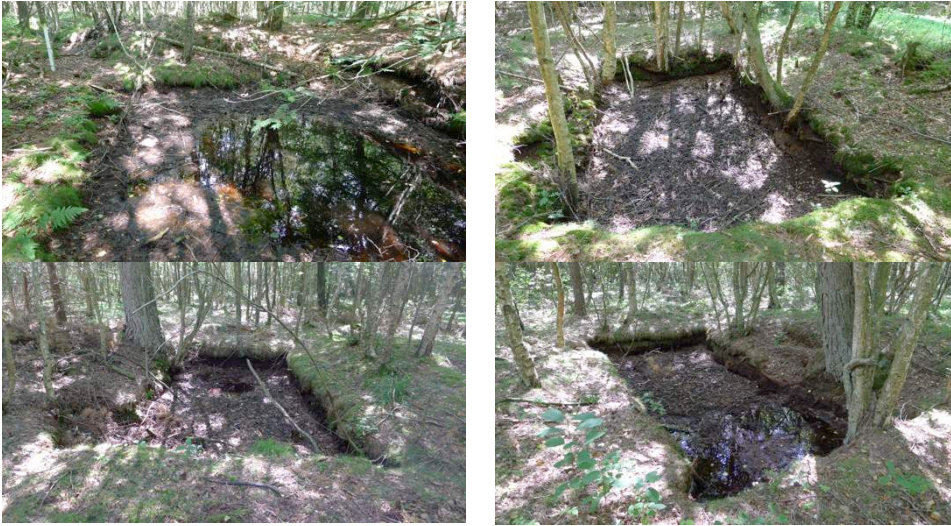
Fig. 6.9. Langs vejen ind i den centrale del af Sandlyng Mose, ligger flere dybe firkantede grave. Umiddelbart kunne det være tørvegrave, men al den opgravede tørv ligger ved siden af. Udgravningerne vurderes ikke at være tørvegrave, de har tjent et andet formål. Måske har det været en form for undersøgelse af arkæologien i området? Spor fra Stenalderen ligger under højmosetørven. 8. august 2014 stod der frit vand i bunden af flere af dem.

Flere steder langs den centrale vej findes markante firkantede udgravninger (fig. 6.9). Udgravningerne vurderes ikke at være tørvegrave, bl.a. fordi al den opgravede tørv ligger i bunker umiddelbart ved siden af. Udgravninger er af nyere dato end f.eks., tørvegraven med hængesækken. Kanterne er ikke skredet sammen i nævneværdig grad. Da områderne i Åmosen har stor arkæologisk værdi, regnes det for sandsynligt at det er en form for prøveudgravninger for at vurdere fund i tørvelagene. Der er opstillet vandstandslogger i en af gravene.

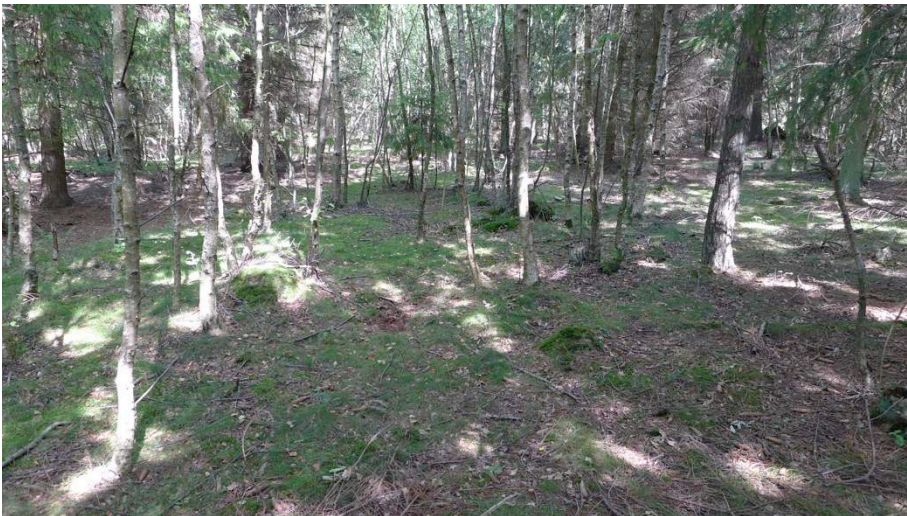
Fig. 6.10. Den højst beliggende tørv centralt i Sandlyng Mose er en af kerneværdierne, det er her potentialet for at få etableret højmoselignende vegetation er størst.

Øst for hængesækken (fig. 6.8), ligger de højst beliggende tørveområder på Sandlyng Mose (fig. 6.10), se højdemodellen fig. 6.16. Disse højt beliggende områder anses for at have det største potentiale for dannelse af \*7110 Sekundær aktiv højmose og bør udgøre kernen i genopretning af højmose på Sandlyng Mose (fig. 6.10.).

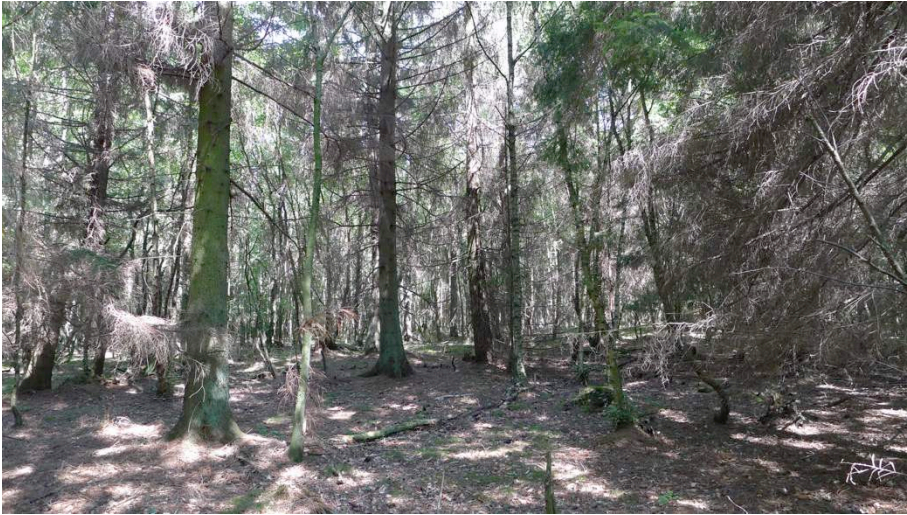
Flere steder ses gran-bevoksninger (fig. 6.11), og der er stort set ikke vegetation på skovbunden. Følges den centrale vej fra syd mod nord, senere mod øst kommer man ud til Sandlyng Å / Kongemosekanalen. I forbindelse med de omfattende afvandingsprojekter er vandstrømmene i Åmosen ændret markant af flere omgange. Åen/kanalen var uden vand på datoen for besigtigelsen 8. August 2014, fig. 6.12.

Fig. 6.11. Flere steder på Sandlyng Mose står velvoksne gran-bevoksninger.

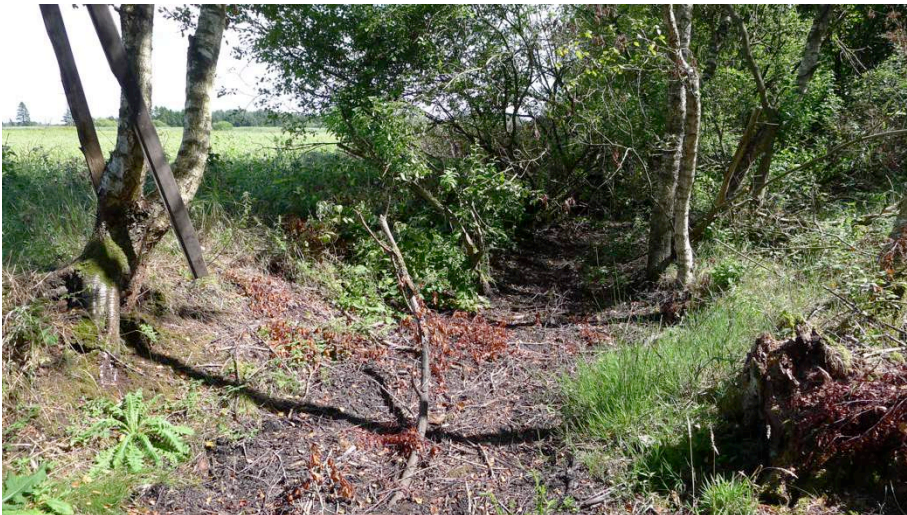
Fig. 6.12. I den nord-østlige rand af Sandlyng Mose, kan man fortsat se Gl. Sandlyng å-løbet /Kongemose-kanalen. Åen/kanalen var tør 8. August 2014. Foto umiddelbart syd-vest for fig. 6.1.

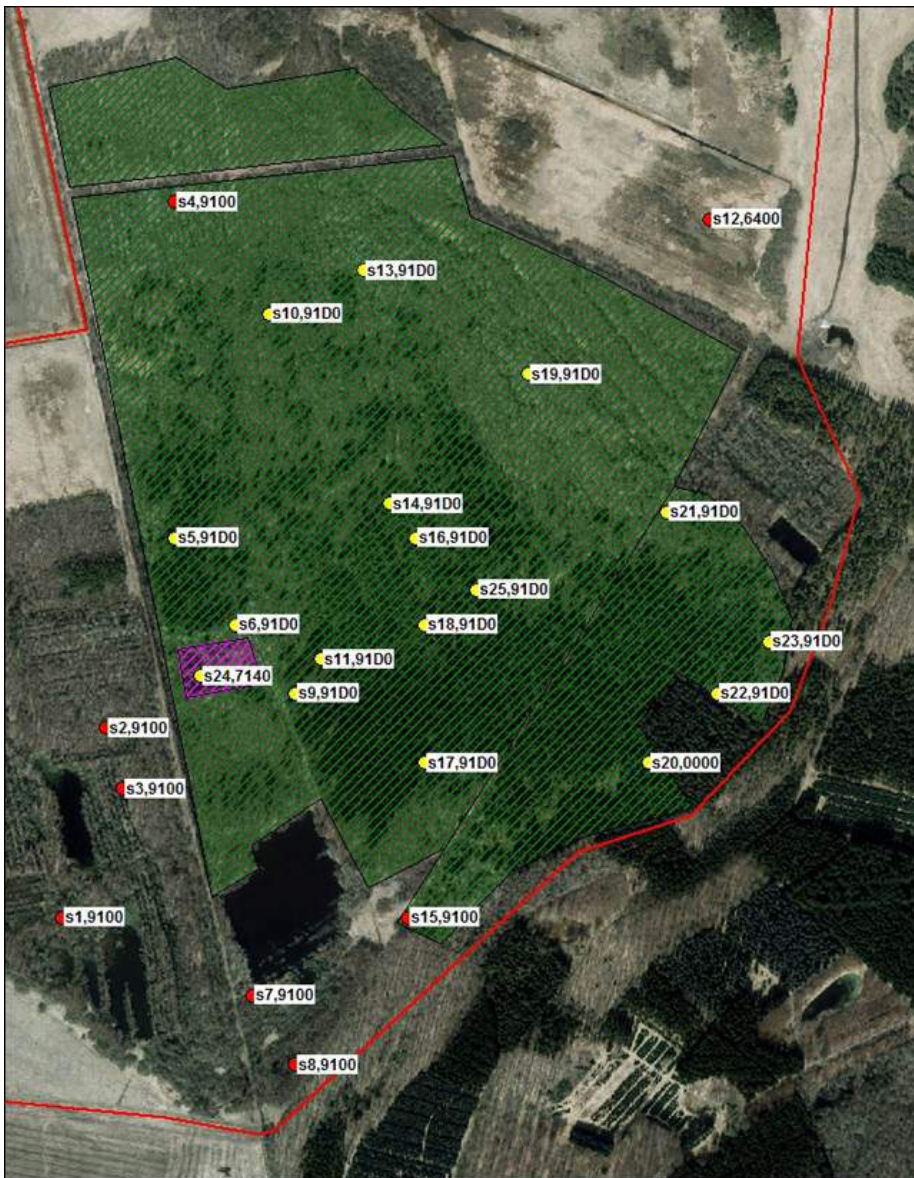
Fig 6.13. Placeringen af 25 prøvelfelter i Sandlyng Mose. For hvert prøvelfelt er udover prøvelfelts-nummeret angivet habitatnaturtypen. Røde prøvelfelter er vurderet at have ringe potentiale for at udvikle sig til habitatnaturtypen "Aktiv højmosse", gule felter har middel potentiale. Grøn skravering angiver Naturstyrelsens kortlægning af skovhabitatnaturtypen "Skovbevokset tørvemosse"; lilla skravering af forekomsten af habitatnaturtypen "Hængesæk" (typekode 7140). Rød streg afgrænser projektområdet. (Plöger 2014).

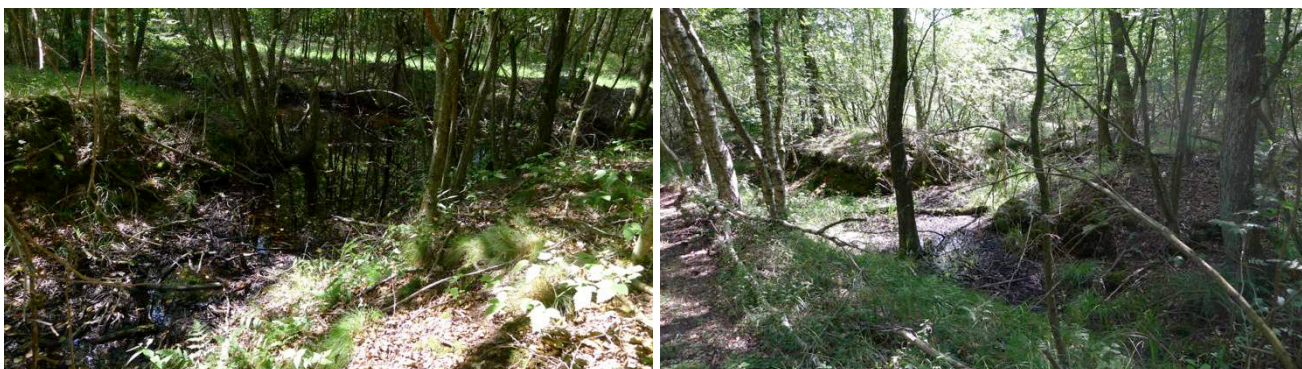
Fig. 7.1. T.v. udløb fra hængesækken til Akademirenden, og t.h. udløb fra hængesækken til grøften, der fører til Akademirenden. Samme sted som billede t.h. fig. 6.6, øst for Akademirenden. Der var aktiv afvanding fra hængesæk-området august 2014.

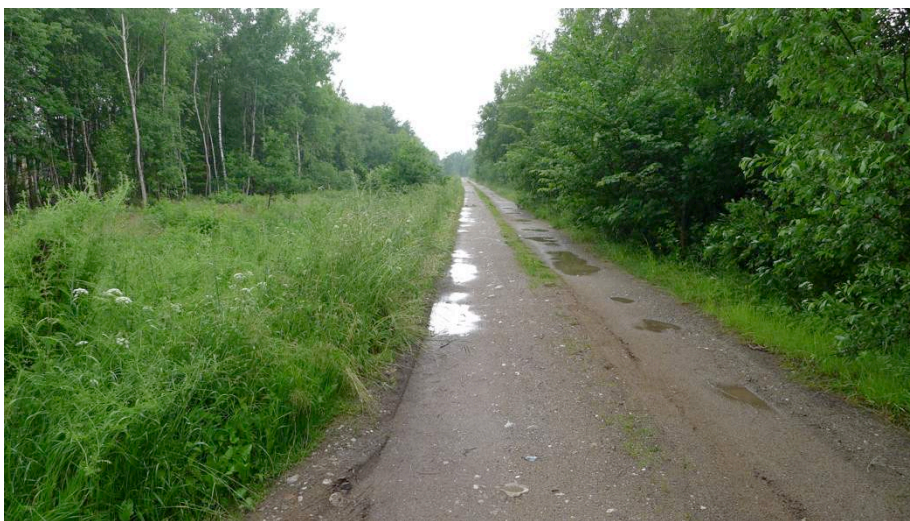
Fig. 8.1 Magleøvej gennem Verup Mose.

Fig. 8.1. viser Magleøvej gennem Verup Mose, fra syd mod nord. Lavtliggende arealer til højre (mod øst), de højestliggende dele på venstre side af vejen (mod vest). Øst for vejen løber den dybe grøft, der kan ses i fig. 8.2. Der er en del dybe næringsrige tørvegrave i området, fig. 8.3. og fig. 8.4.

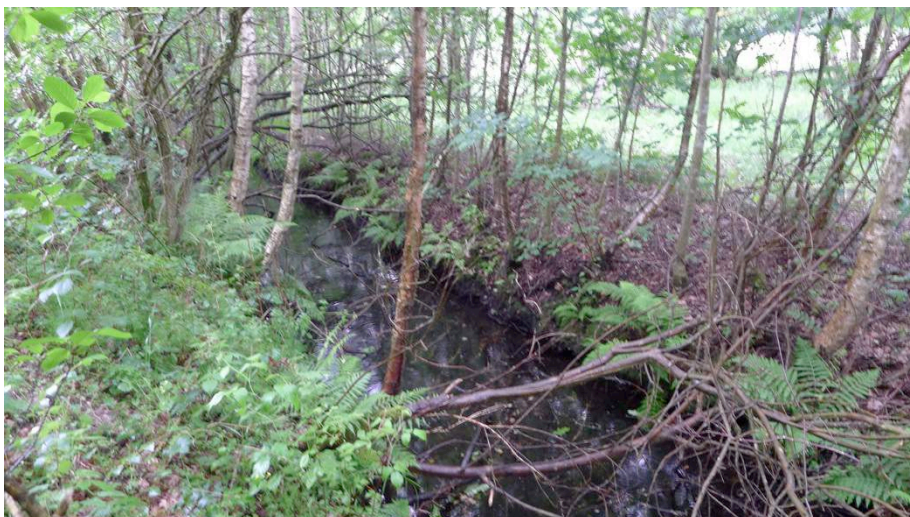
Fig. 8.2. Grøften øst for Magleøvej. Dybt forløb, med rindende vand.

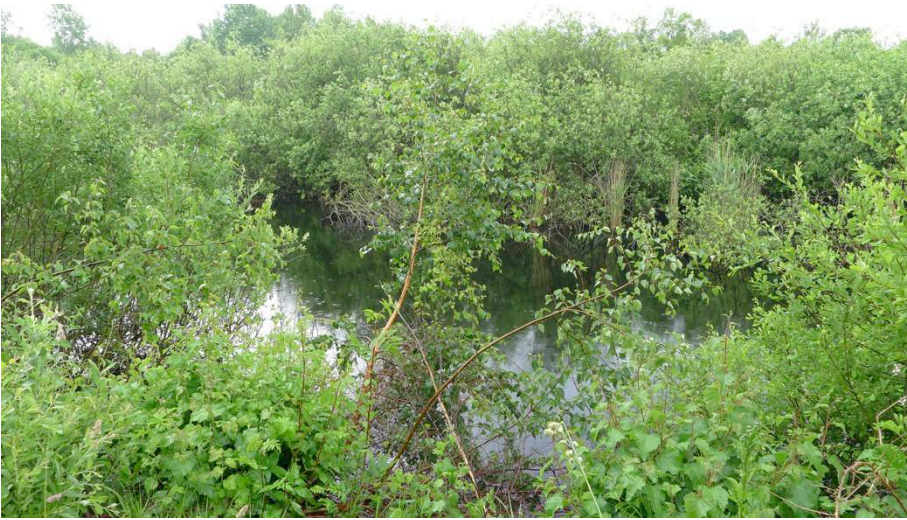
Fig. 8.3. Dyb næringsrig tørvegrav i den sydlige del af Verup Mose.

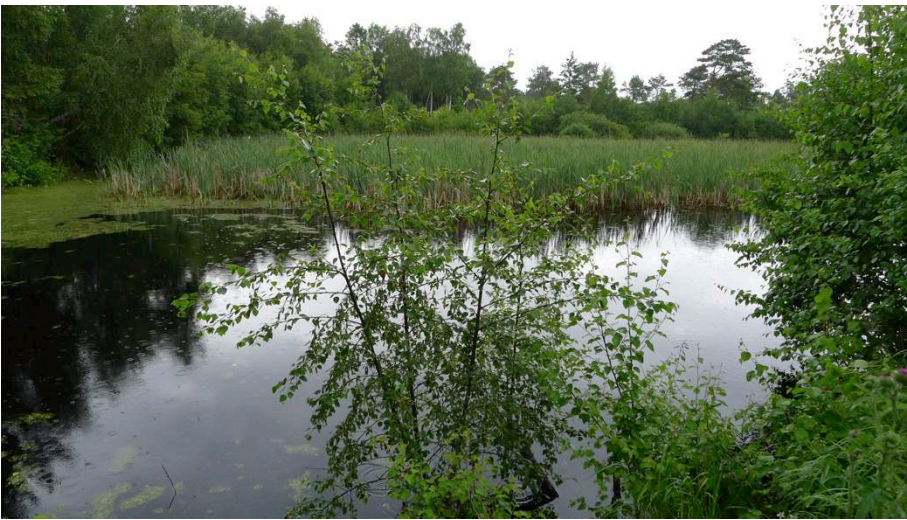
Fig. 8.4. Dyb, næringsrig vandfyldt tørvegrav, i den østlige del af det centrale område vest for Magleøvej. Graven er domineret af dunhammer.

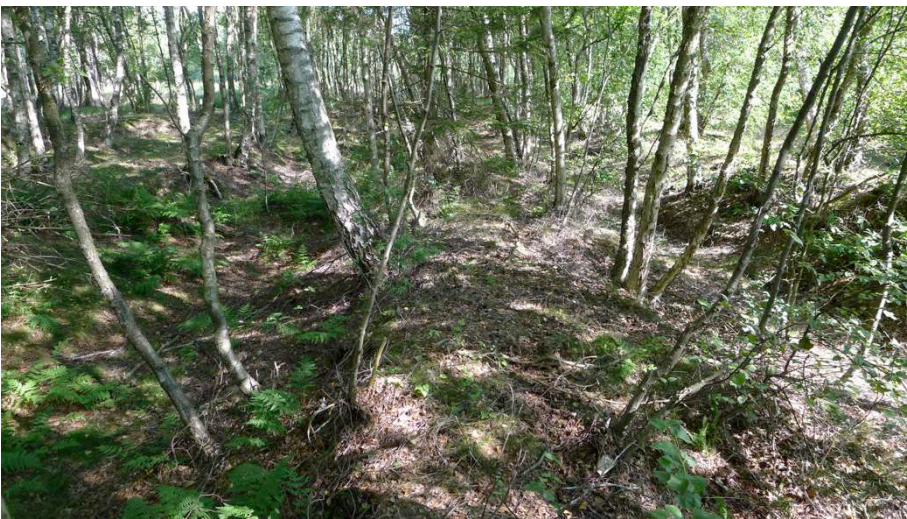
Fig. 8.5. Der er efterladt et relief af lange gravebaner, grøfter og tilbagestående balke. Det er helt typisk at birken først etablerer sig på kanten af en tørvegrav, for senere at breddes når forholdene er blevet mere tørre.

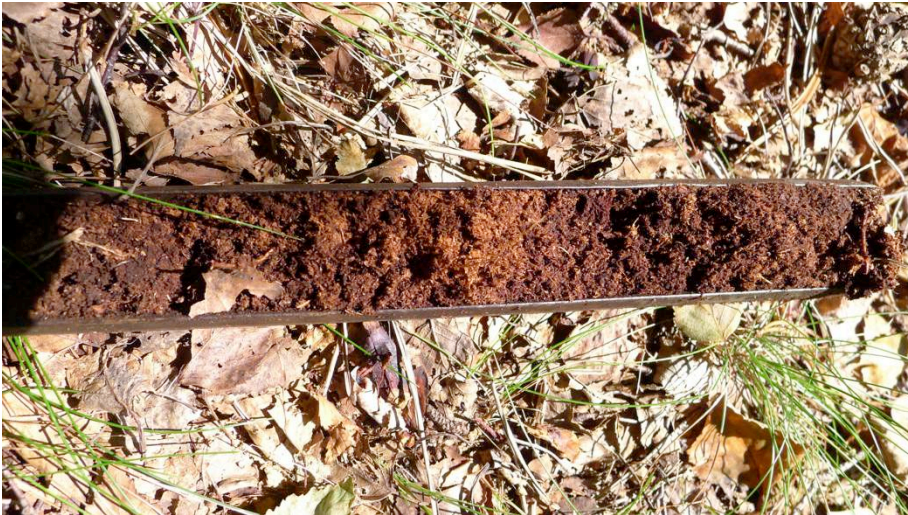
Fig. 8.6. Sphagnum-tørv på balk i fig. 8.5.

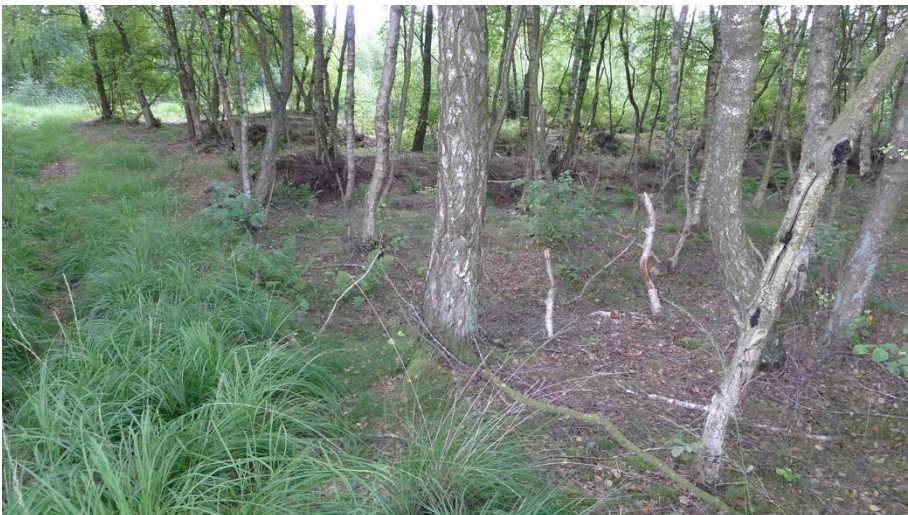
Hele Verup Mose bærer præg af tidligere tiders udnyttelse, primært med tørvegravning, men også tilplantning og afgræsning. Der er efterladt tykke tørvelag, der veksler med lange, korte, brede, smalle tørvegrave og grøfter, fig. 8.5. og fig. 8.7.

Fig. 8.7. Tilgroede tørvegrave nær vej/kørespor.

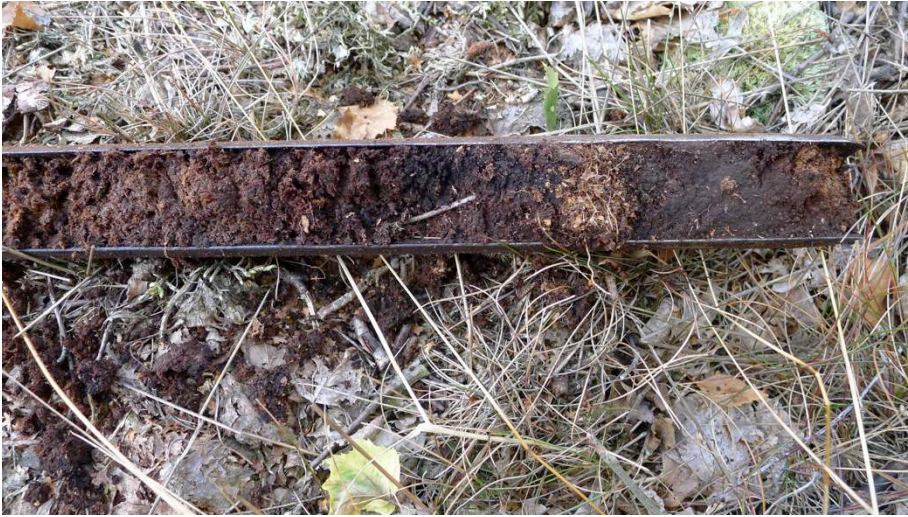
Fig. 8.8. Tørveprofil ved ovenstående billede (fig. 8.7). Sphagnum tørven har lag med lys tørv og mørk, meget kompakteret, stærkt omsat tørv.

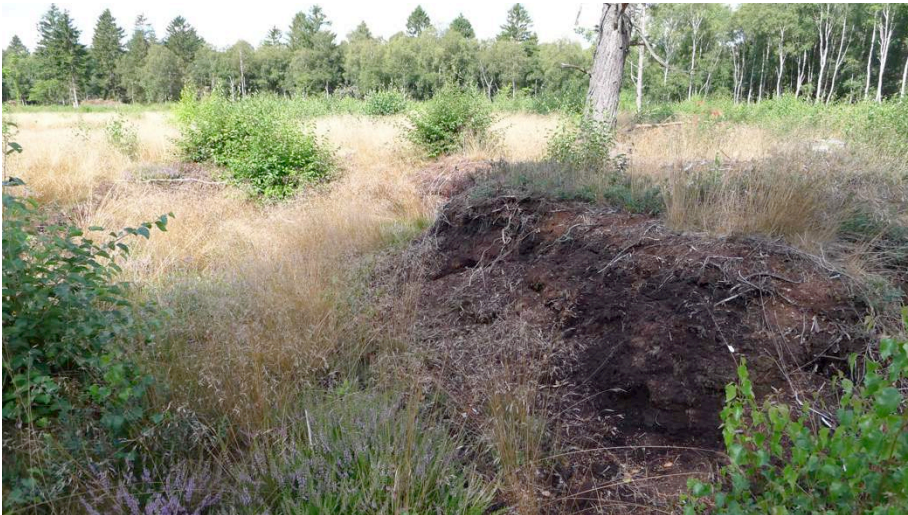
Fig. 8.9. En af de højst liggende centrale flader. Der er blevet ryddet birk (2013?), og den grundskyder. Der er stor dækning med Bølget Bunke.

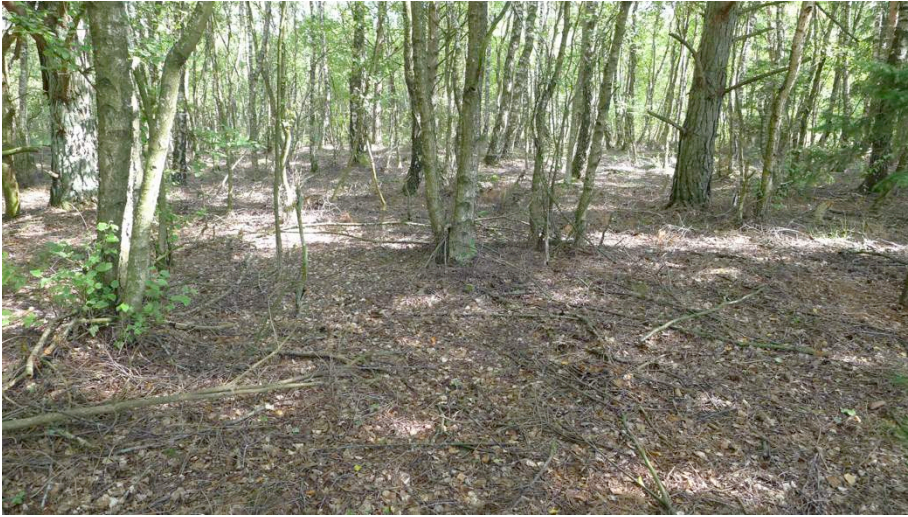
Fig. 8.10. Højt beliggende træklædte område (Lokalitet for boring 5 i Aaby og Riis 2015).

Ud fra højdemodellen er området i fig. 8.10 det mest centrale og højtbeliggende niveau. Muligvis har området aldrig været tørvegravet, men det er uvist. Det er sandsynligvis blevet tilplantet, eller tilgroningen er en følge af græsning. Fladen er meget flad. Ingen tegn på grøftning eller plovfurer fra tilplantning. Græsning kan gøre tørv meget flad, og ødelægge enhver tue/højle struktur. Der er lidt revling hist og her, ellers ingen spor af naturlig højmose vegetation. Tilgroningen kan være en kombination af tidligere græsning (meget flad) og udtørring. Det er også muligt at fladen tidligere har været bearbejdet, tilført næring m.v.

Efter de supplerende undersøgelser af tørven er blevet gennemført (Aaby og Riis 2015) er det tydeligt at *S. palustre* vokser i dette område (boring 6), fordi vandstanden ligger meget nær overfladen. Også omkring boring 5 ligger vandstanden meget nær overfladen, men fleden er trækledt og i øvrigt stort set vegetationsløs (fig. 8.10).

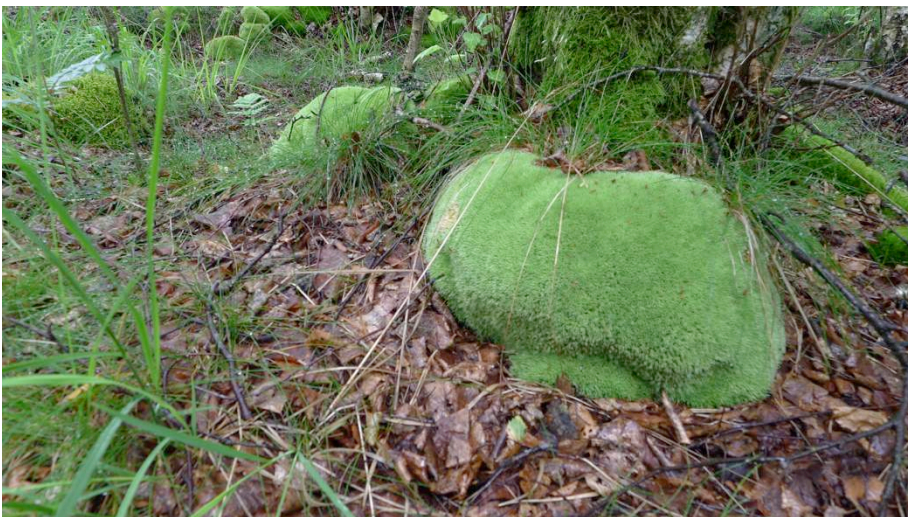
Der er til gengæld rigtig mange flotte tuer af *Leucobryum glaucum* (fig. 8.11), en art der er på Habitatdirektivets Annex V, som indsamlingstruet.

Fig. 8.11. Der er flere flotte tuer af *Leucobryum glaucum* på ovenstående flade (fig. 8.10), og i det hele taget i Verup Mose. *Leucobryum glaucum* er på Habitatdirektivets Annex V som indsamlingstruet, ligesom alle de europæiske *Sphagnum* arter (undtagen *S. Pylaisii*).

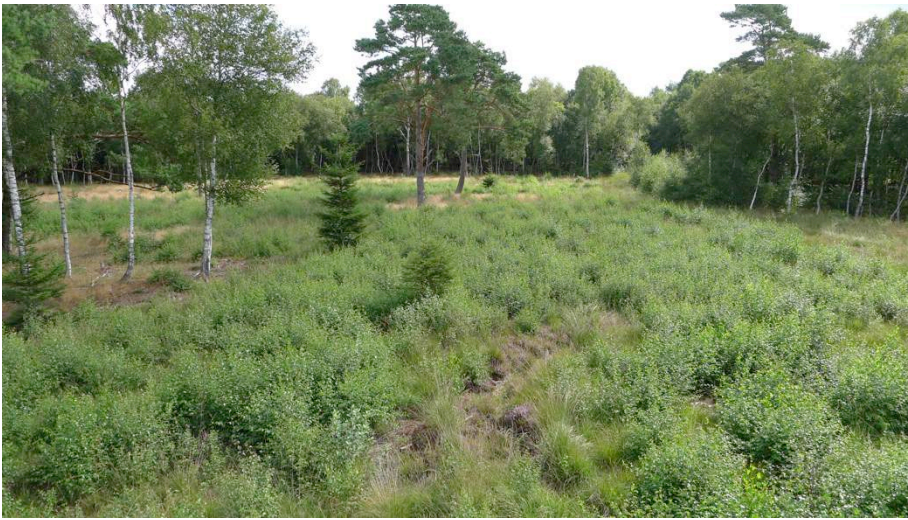
Fig. 8.12. Kraftig opvækst af birk på centrale arealer.

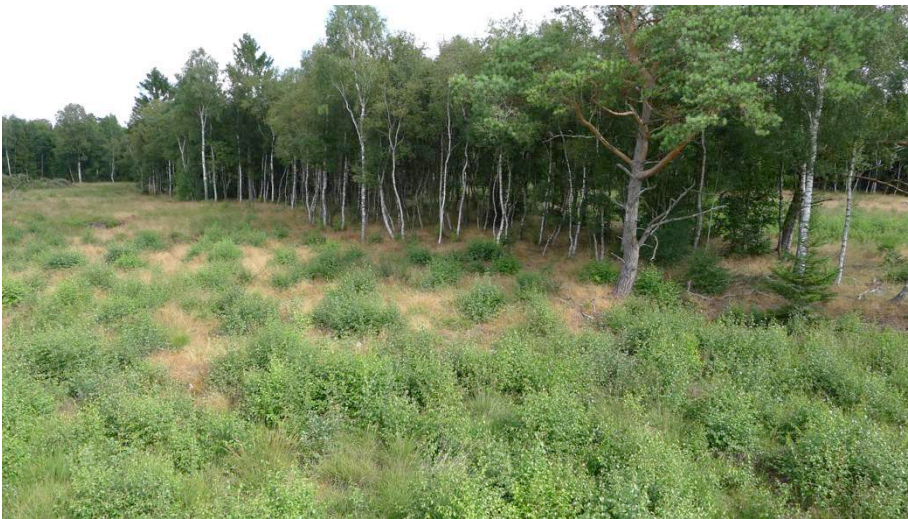
Fig. 8.13. Kontrasten mellem ryddet – ikke ryddet. Trævæksten ville hurtig genvinde sin dækningsgrad, og sandsynligvis blive endnu tættere hvis der ikke blev græsset.

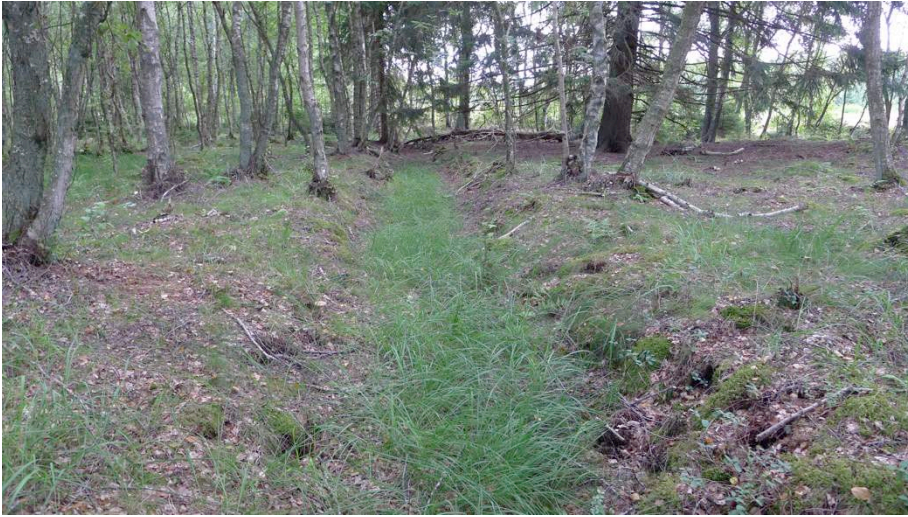
Fig. 8.14. En af de lange grøfter på de højeste flader.

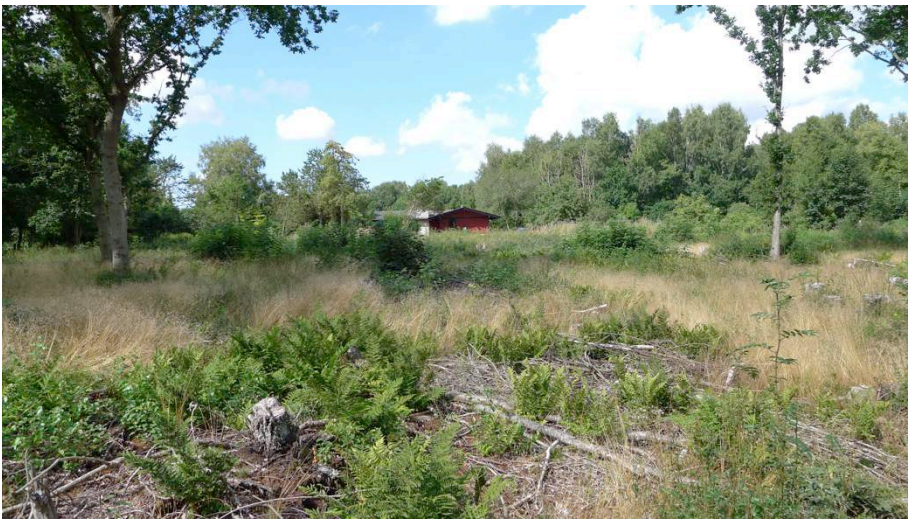
Fig. 8.15. Ovenstående grøft (samme som fig. 8.14) i ryddet område. Den røde hytte på mosen er ikke på kortmaterialet.

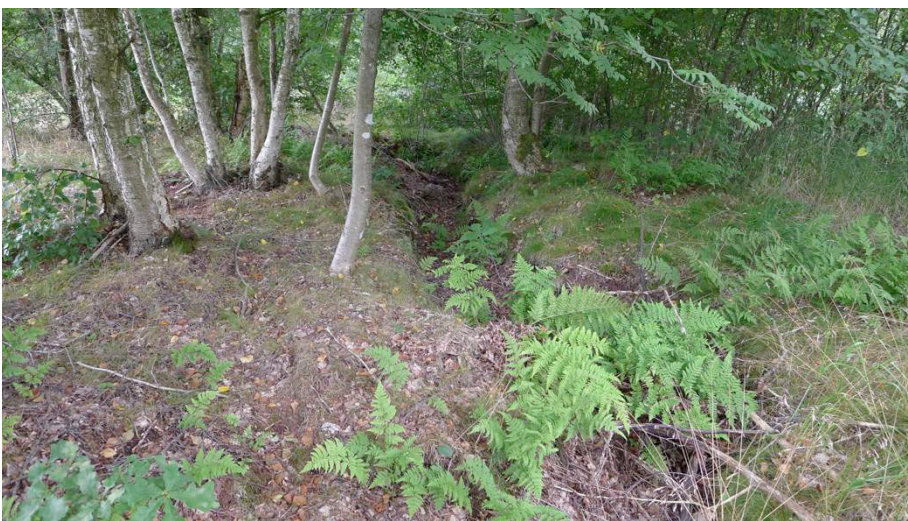
Fig. 8.16 Endnu en grøft.

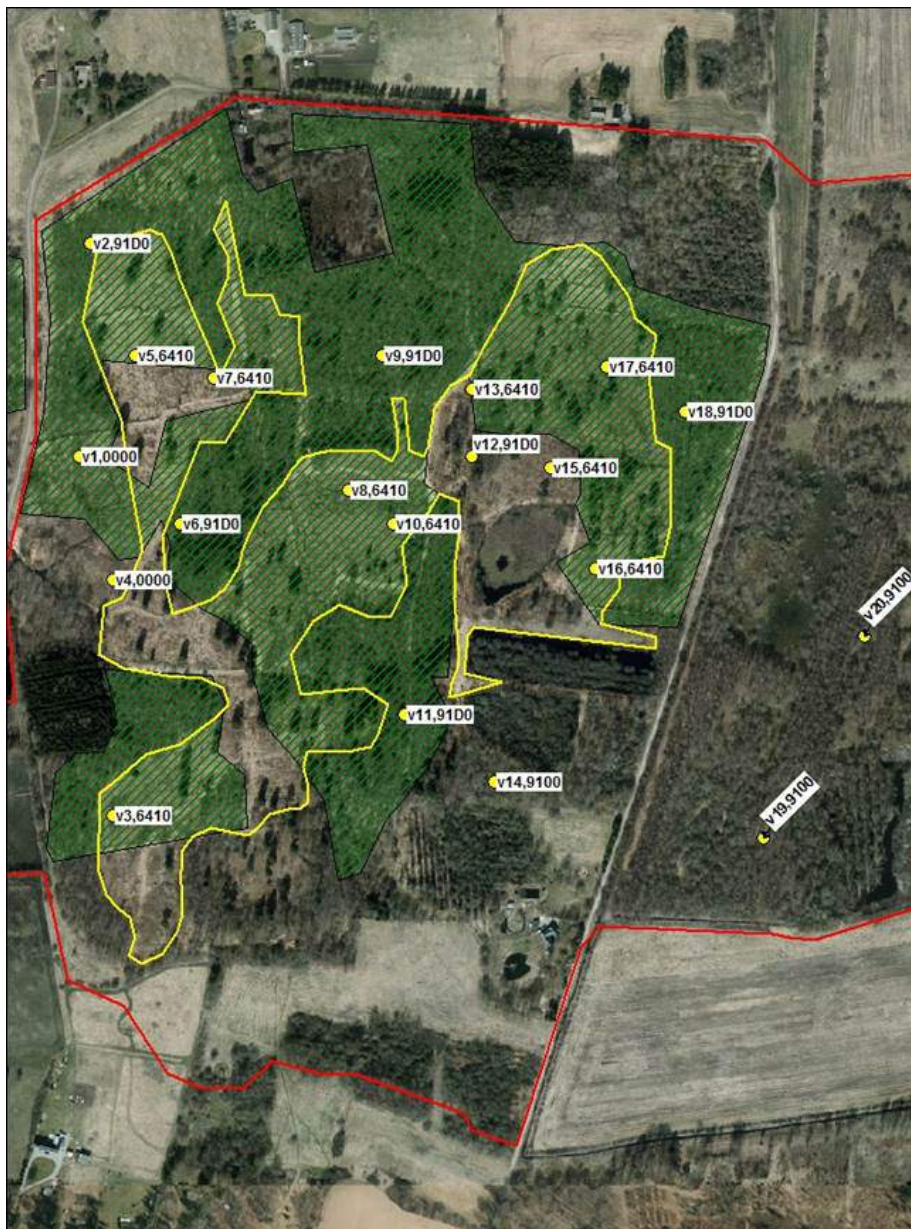
Fig. 8.17. Placeringen af 20 prøvefelter i Verup Mose. For hvert prøvefelt er udover prøvefelters-nummeret angivet habitatnaturtypen. Grøn skravering angiver Naturstyrelsens kortlægning af skovhabitatnaturtypen "Skovbevokset tørvemose", Den gule polygon angiver lysåbne arealer der kan typificeres som "Tidvis våd eng". Rød streg afgrænser projektområdet (Plöger 2014).

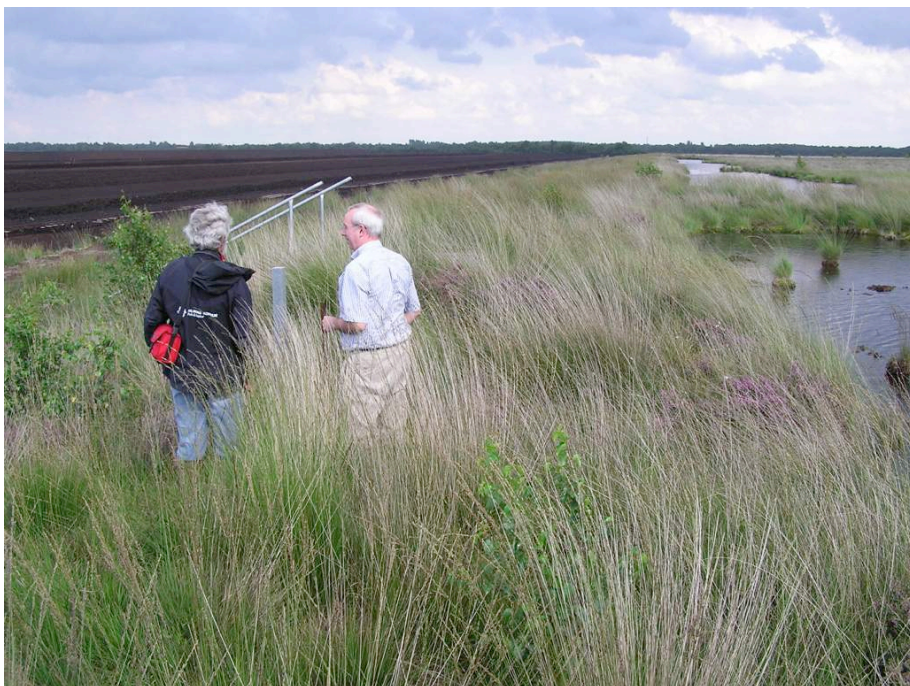
Fig. 9.2. I Schwanenburger Moor (2008) i Tyskland eksperimenteres der med genopretning af højmoser. I et i øvrigt gennemdrænet område er der opbygget tørvedæmninger på mange meters tykkelse og flere meter i højden. Det skabte bassin får udelukkende vand fra atmosfæriske kilder (regn mv.). Trappen illustrerer at man skal opad. Det er tørvens egenskaber til at tilbageholde vand der muliggør det.

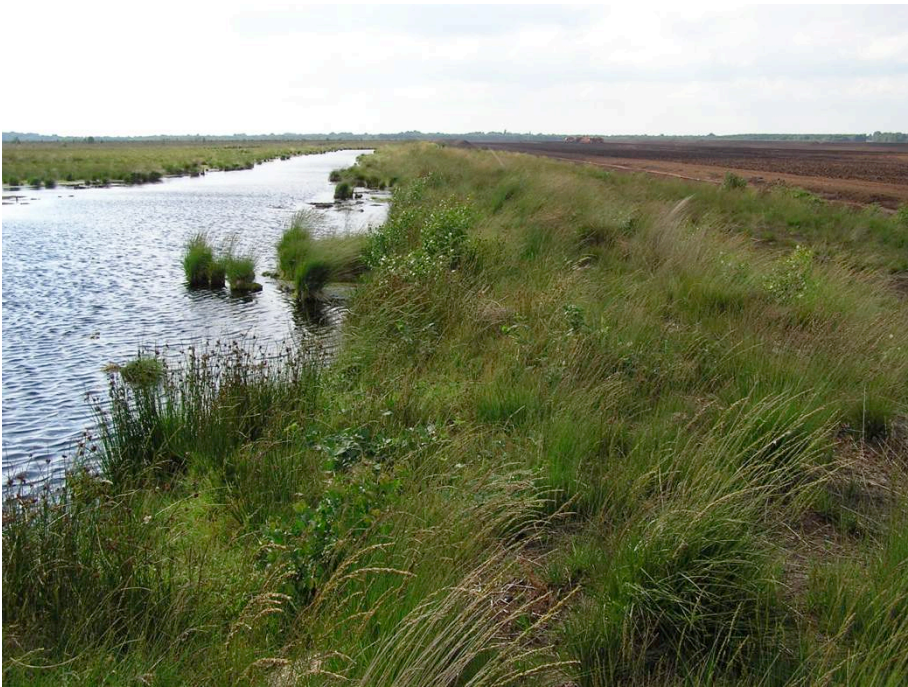
Fig. 9.3. Samme sted som fig. 9.2. Her er det muligt at se mere af det omgivende lavere liggende tørveindvindingsområde. I forgrunden til højre er der *Sphagnum* i en bevoksning af lysesiv.

Dæmningerne omkranser et højere liggende tørveareal, og demonstrerer tørvedæmningernes evne til at tilbageholde vand.
