# Vurdering af behov for forvaltningstiltag på EU LIFE projektet Østdanske Højmoser, LIFE12 NAT/DK/000183, Aktion A1.

RisagerConsult, Mette Risager, april 2015

## 3. Udkast Åmosen - Verup og Sandlyng Moser

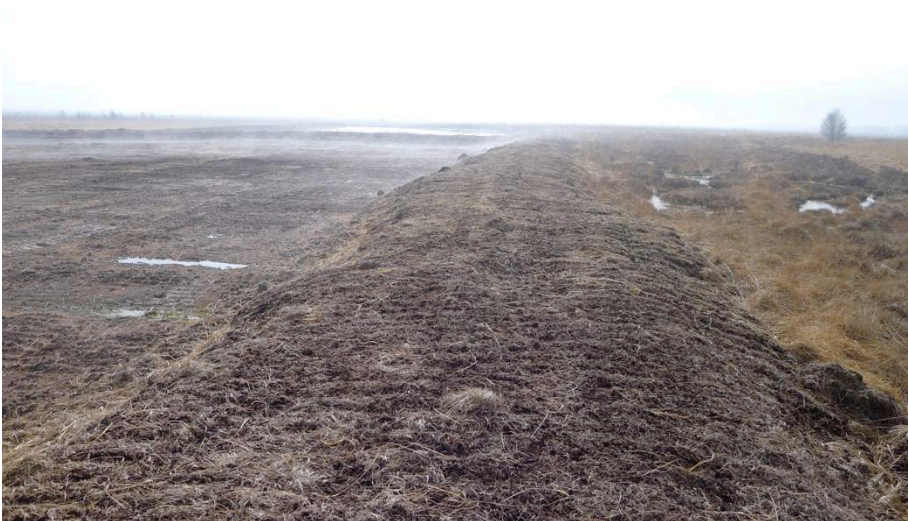
Fig. 9.4. Nyetableret tørvedæmning Leegmoor Tyskland marts 2015. Forskellige afdelinger kan ses i baggrunden.

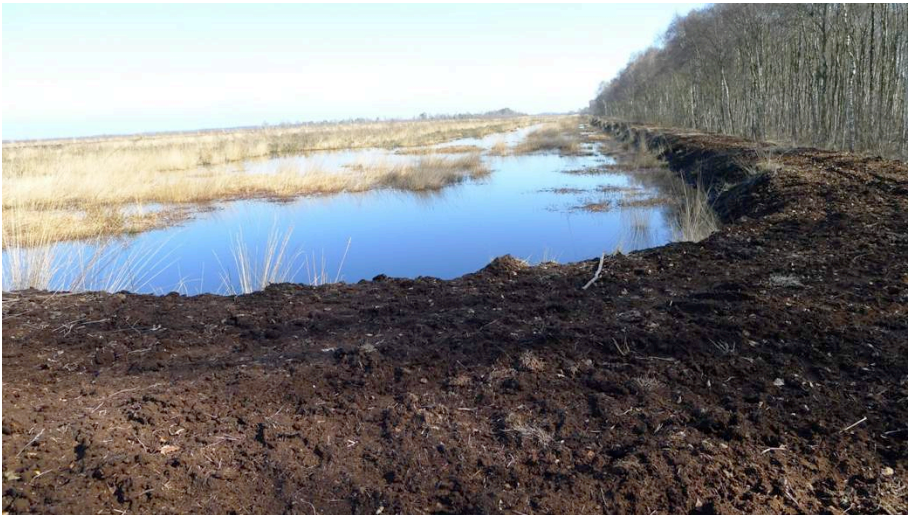
Fig 9.5. Forhøjning af eksisterende tørvedæmninger på Esterweger Dose, marts 2015. Forhøjningen skal minimere perioder med lav sommervandstand, og bekæmpe opvækst af birk.

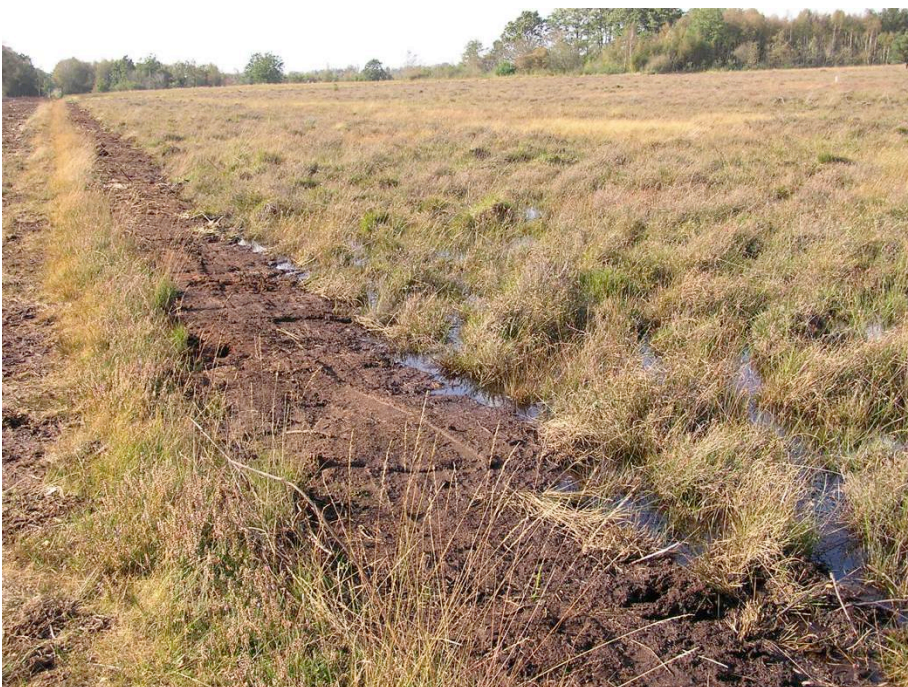
Fig. 9.6. Bargerveen 2004. Der arbejdes med at indkredse flade fugtige arealer med lave tørvedæmninger, for at tilbageholde lidt mere vand, så forholdene kan blive gunstige større dele af

året. Etableret vegetation kan give god beskyttelse for vækst af *Sphagnum*. Der sker spontant indvandring af *S. fallax* og *S. cuspidatum*.

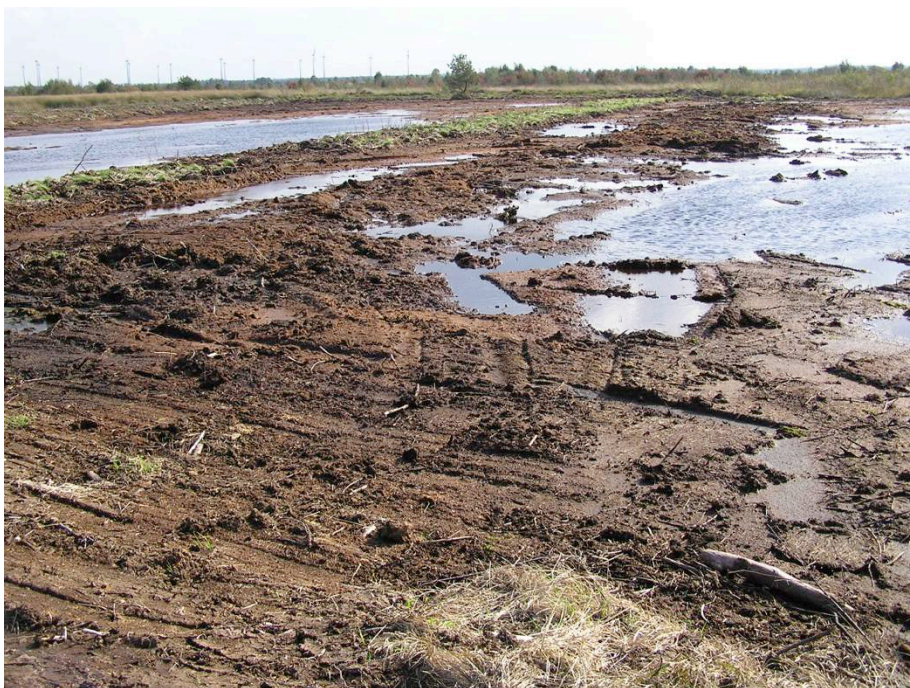
Fig. 9.7. Bergerveen 2004. Hvor tørvelagene er blevet for tørre, eller tilgroet i Blåtop, afrømmes de til et niveau der er vurderet gunstig.

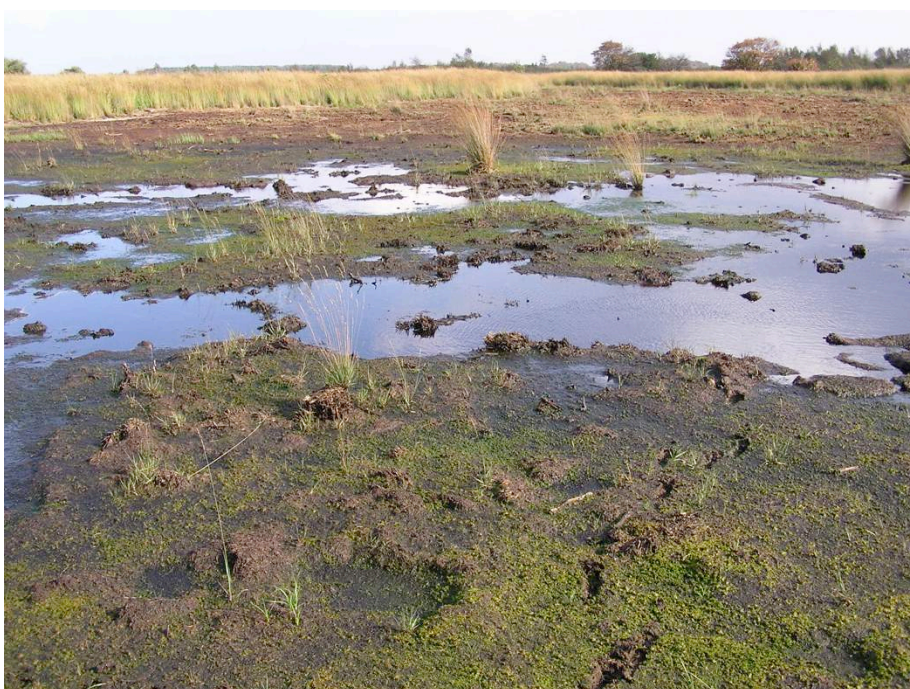
Fig. 9.8. Bergerveen 2004. Område lidt som ovenstående fig. 9.7., efter et år. *Sphagnum* er under spontan etablering i de våde dele af feltet.

Hvor det ikke er muligt at etablere gunstige forhold, eller vegetationen er domineret af Blåtop, fjernes de øverste lag, så området kommer til at fremstå vandmættet det meste af året, se fig. 9.6. Allerede året efter ses spontan Sphagnum-vækst på en stor del af arealerne, se fig. 9.7.

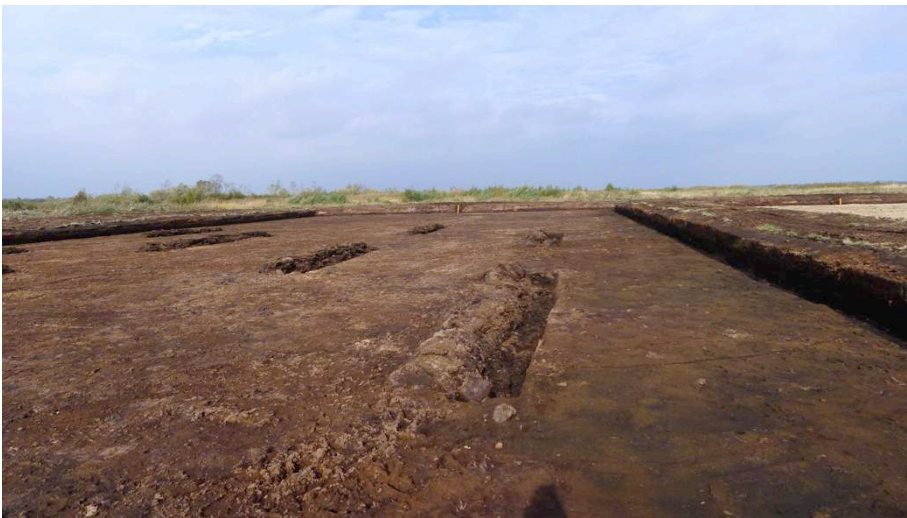
Fig. 9.9. Afgravet felt i Grøn-fenner Lille Vildmose, august 2013. 0-parcel.

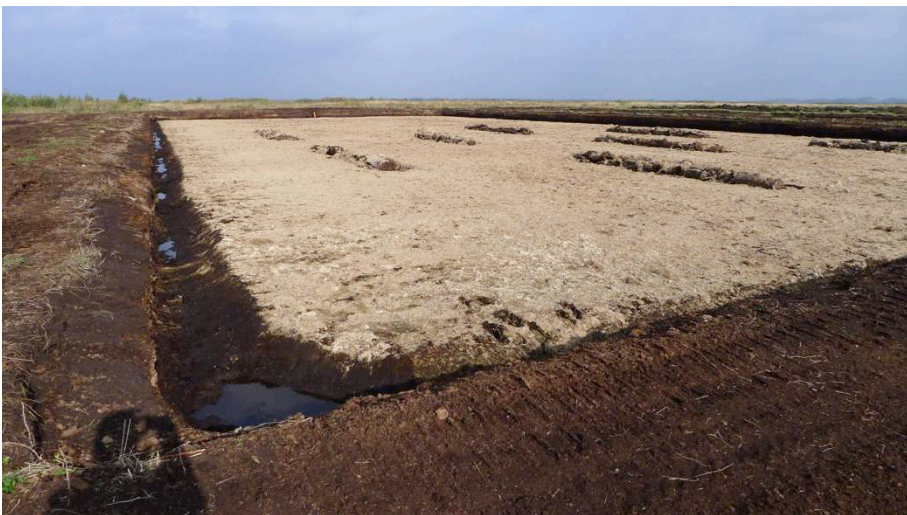
Fig 9.10. Afgravet felt i Lille Vildmose, august 2013. Der er udspreddt fragmenter af *S.fallax* og *S.cuspidatum*, og fragmenterne er dækket med halm.

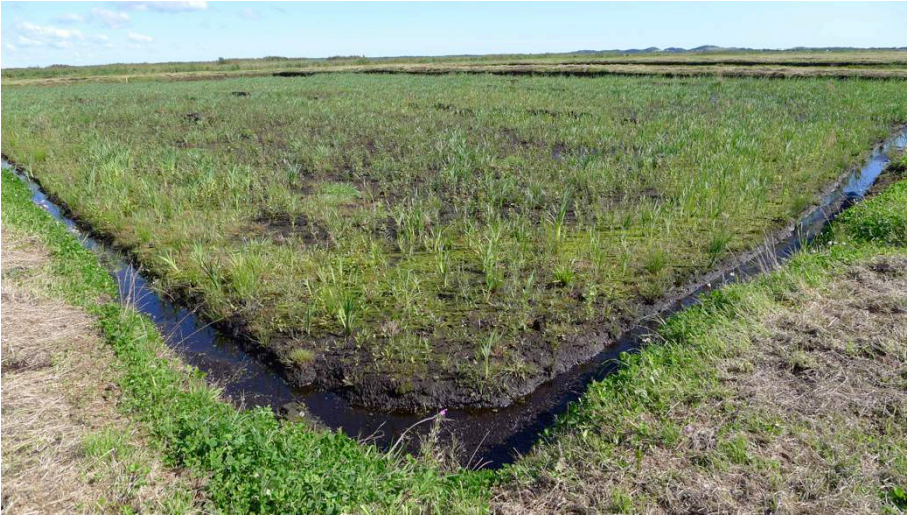
Fig. 9.11. Ovennævnte 0-parcel (fig. 9.9.), august 2014. Dunhammer, birk, pil og blad-mosser har etableret sig.

Eksperimentet viser at det er muligt at kick-starte en gunstig succession mod højmoser i løbet af ganske kort tid, hvis der udsprede *Sphagnum*-fragmenter. Noget af det overraskende er at de fleste af arterne fra 0-parcellen ikke er at finde i parcellen med halm og *Sphagnum*. Er det forsuringen fra *Sphagnum* der hindrer dunhammer, pil og birk? Der er jo blæst ligeså mange frø ind over den behandlede parcel som over 0-parcellen. At der etableres så meget lysesiv er ikke overraskende, da den vegetation fragmenterne er hentet i er domineret af lysesiv (se fig. 9.14).

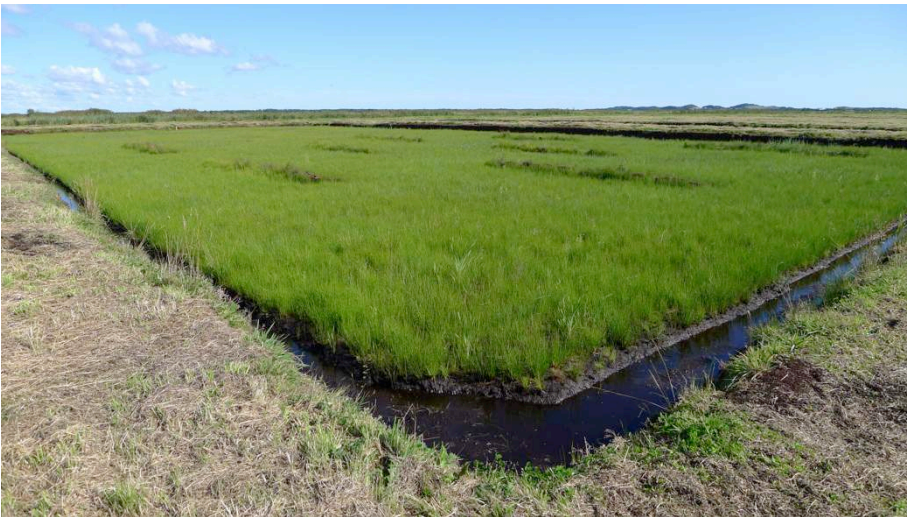
Fig. 9.12. Samme som fig. 9.10 med *Sphagnum* fragmenter og halm, august 2014. Der er etableret sammenhængende bevoksning af lysesiv, og hele bundvegetationen er domineret af *Sphagnum*.

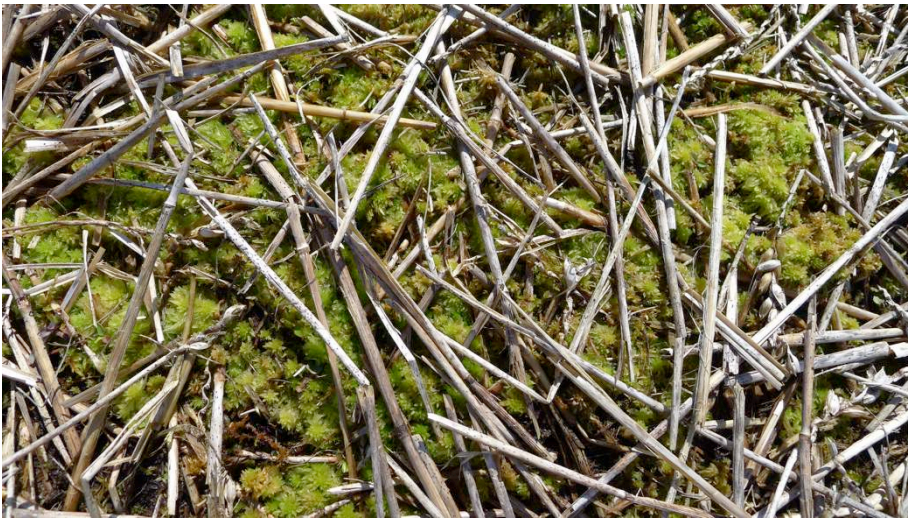
I en anden del af eksperimentet er der udsprede fragmenter på helt flade afskrabede arealer, der efterfølgende er dækket med halm. På det første år er det muligt at etablere sammenhængende *Sphagnum*-bevoksninger. Halmen ses stadig, se fig. 9.13.

Fig. 9.13. Grønfenner Lille Vildmose 2014, et år efter udspredning af *Sphagnum* og halm, her *S.palustre*.

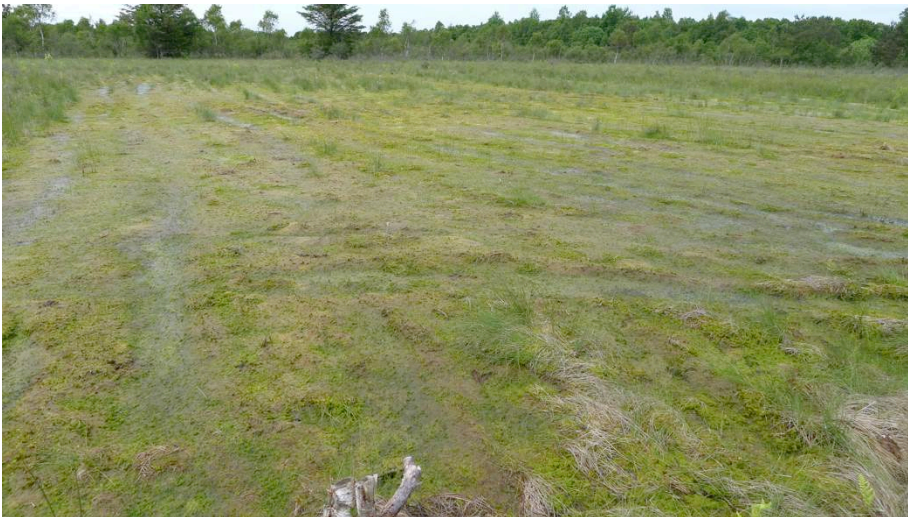
Fig. 9.14. "Donor-site" i tørvegrav nord for Portlandmosen i Lille Vildmose, hvorfra udspretningsmaterialet til eksperimentet fig. 9.13. hentet ½ år før. Allerede indenfor det første år er det stort set ikke synligt at der er høstet materiale. Samme "donorsite" er også anvendt i 2014.

Hvis der skal eksperimenteres med udspredning af *Sphagnum* er det en stor udfordring at finde egnet materiale på lokaliteten. Våde hængesæk arealer domineret af *S.fallax* og *S.cuspidatum* har evnen til at hele hurtigt igen, hvis man kun høster de øverste få cm., se fig. 9.14.

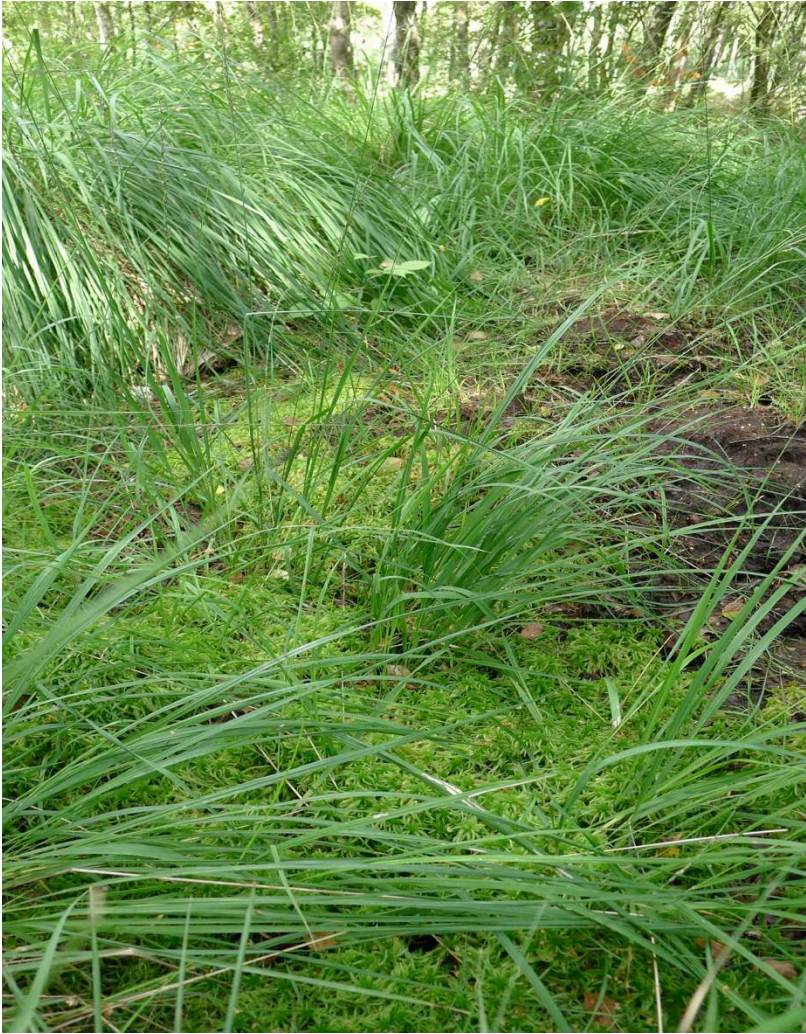
Det er bemærkelsesværdigt at der blev fundet *Sphagnum palustre* på et af de højeste steder på Verup Mose i kørespor der sandsynligvis har været kørt op ifm. rydninger 2013. Der er også spor af ældre *S.palustre* tuer i umiddelbar nærhed af vejen. Muligvis har kombinationen af sammenpresning og skyggede forhold muliggjort den nødvendige fugtighed for at muliggøre vækst af *Sphagnum*.

Fig 9.15 *Sphagnum palustre* i kørespor nær boring 6.

I et vejforløb på vej ud til en højtbeliggende flade blev der observeret *Sphagnum* i et opkørt hjulspor, se fig. 9.15. Der er i øvrigt bemærkelsesværdig lidt *Sphagnum* på lokaliteten, selv i forholdsvist lavtliggende tørvegrave.

Efter de supplerende undersøgelser af tørven er blevet gennemført (Aaby og Riis 2015) er det tydeligt at *S. palustre* vokser i dette område (boring 6), fordi vandstanden ligger meget nær overfladen. Også omkring boring 5 ligger vandstanden meget nær overfladen, men fleden er trækledt og i øvrigt stort set vegetationsløs (fig. 8.10).
