# Bygningsrapport

Kærmindevej 5

Sag Kærmindevej 5  
Emne Bygningsrapport

185003  
05-02-2025  
2/34

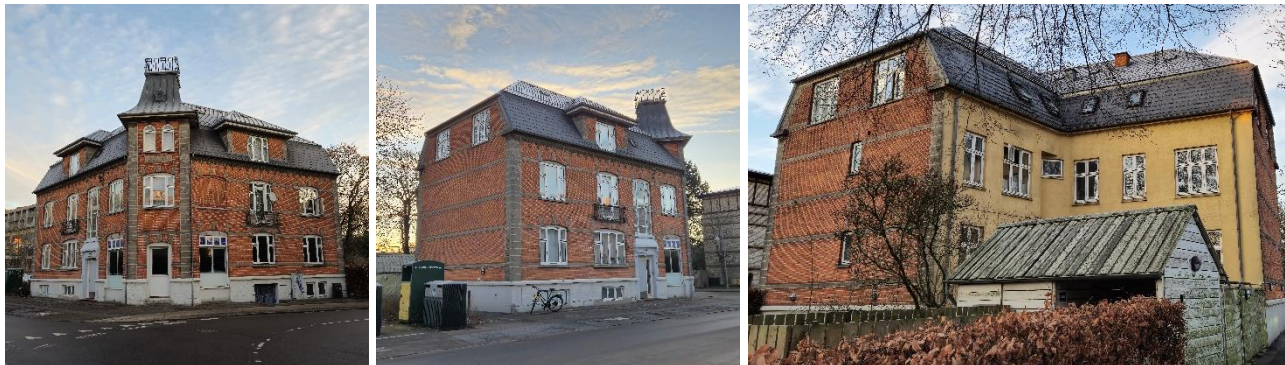
#### 1.Facadeoverflader

| Registrering af tilstand | Aktivitet | Udføres<br>0-2 år | Udføres<br>2-5 år | Udføres<br>5-10 år |
|---|---|---|---|---|
| Facade mod gård er pudset i en gul nuance, overflader er generelt intakte.<br>Flere steder omkring vinduer er overflader revnet.<br>Vurderes at være i middel stand. | Ifm. Opstilling af stillads<br>aht. Andre arbejder, bør man eftergå overflader og udbedre løst puds og revner.<br>Afsat 25 % af facade areal, ekskl. Stillads. | | 36.000 | |

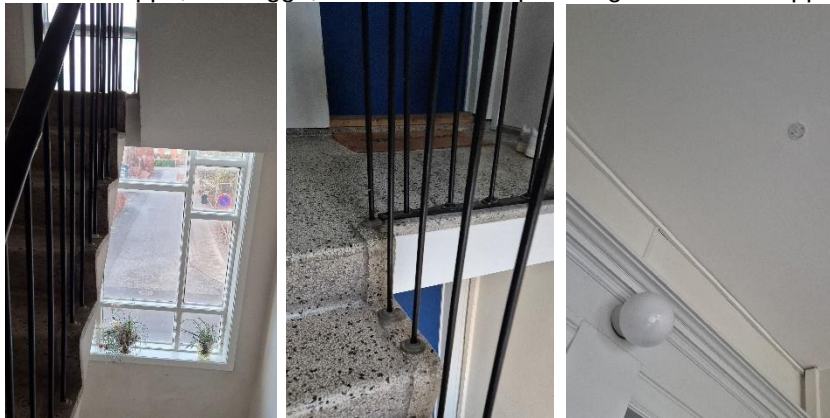
1.Hovedtrappe, 2. Vægge, underside løb/reposer og lofter & 3. Trappebelægning

| Registrering af tilstand | Aktivitet | Udføres<br>0-2 år | Udføres<br>2-5 år | Udføres<br>5-10 år |
|---|---|---|---|---|
| For ikke at øge brandbelastningen og spærre flugtvejen, må der ikke opbevares noget i trappeopgangen.<br><br>I bund af hovedtrappe lå der flyttekasser og på reposerne blev der opbevaret fodtøj. | Alt undtaget måtter, fjernes fra hovedtrappen.<br><br>Ikke prissat, da det antages at beboerne udfører arbejdet. | | | |
