**Havari**  
**med**  
**OY-CAG**  
**d. 6.3.2013**

| <b>HCLJ510-2013-187</b> | <b>Havari</b> | |
| Luftfartøj: | Partenavia P68 Observer | Registrering: OY-CAG |
| Sted: | Københavns Lufthavn, Roskilde (EKRK) | Dato og tid: 6.3.2013 kl. 16:27 UTC |

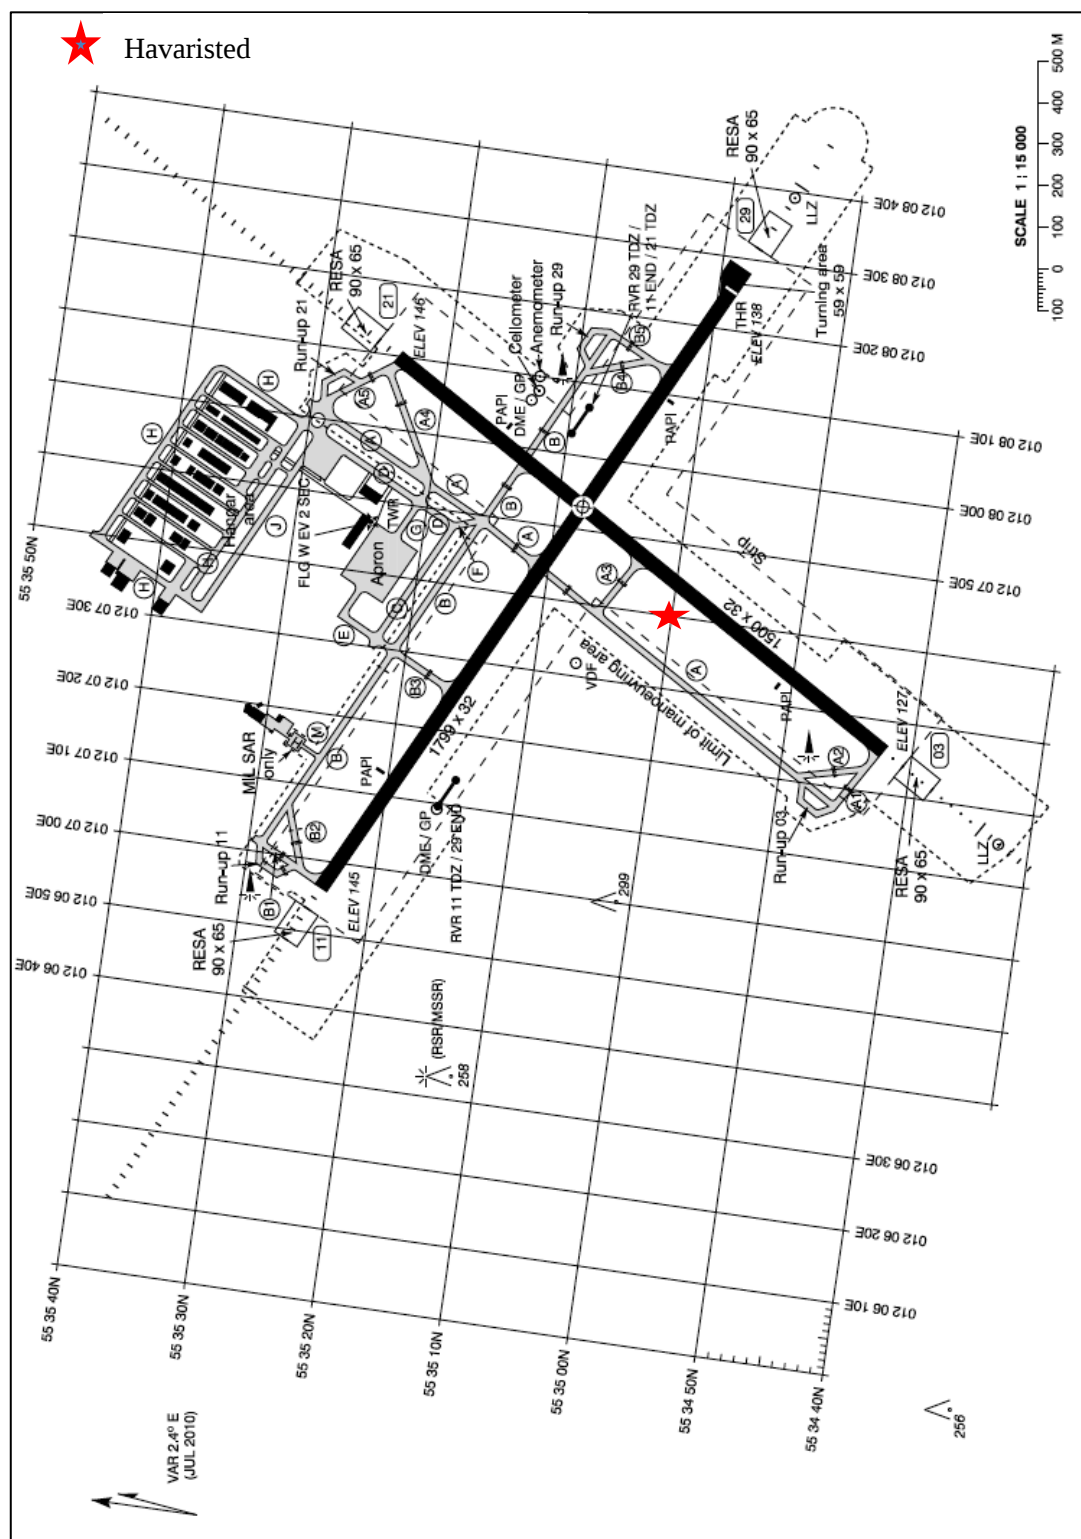
## Bilag 4 - Oversigt over EKRR

Flyet havarerede 185 meter syd for rullevej A3 og 60 meter vest for bane 03 (mellem rullevej A og bane 03). [Se bilag 4.](#)
