**Havarikommissionen**

## **HCLJ 510-2012-97**

Havari med Aermacchi S.p.A. F.260

Registrering OY-SMA

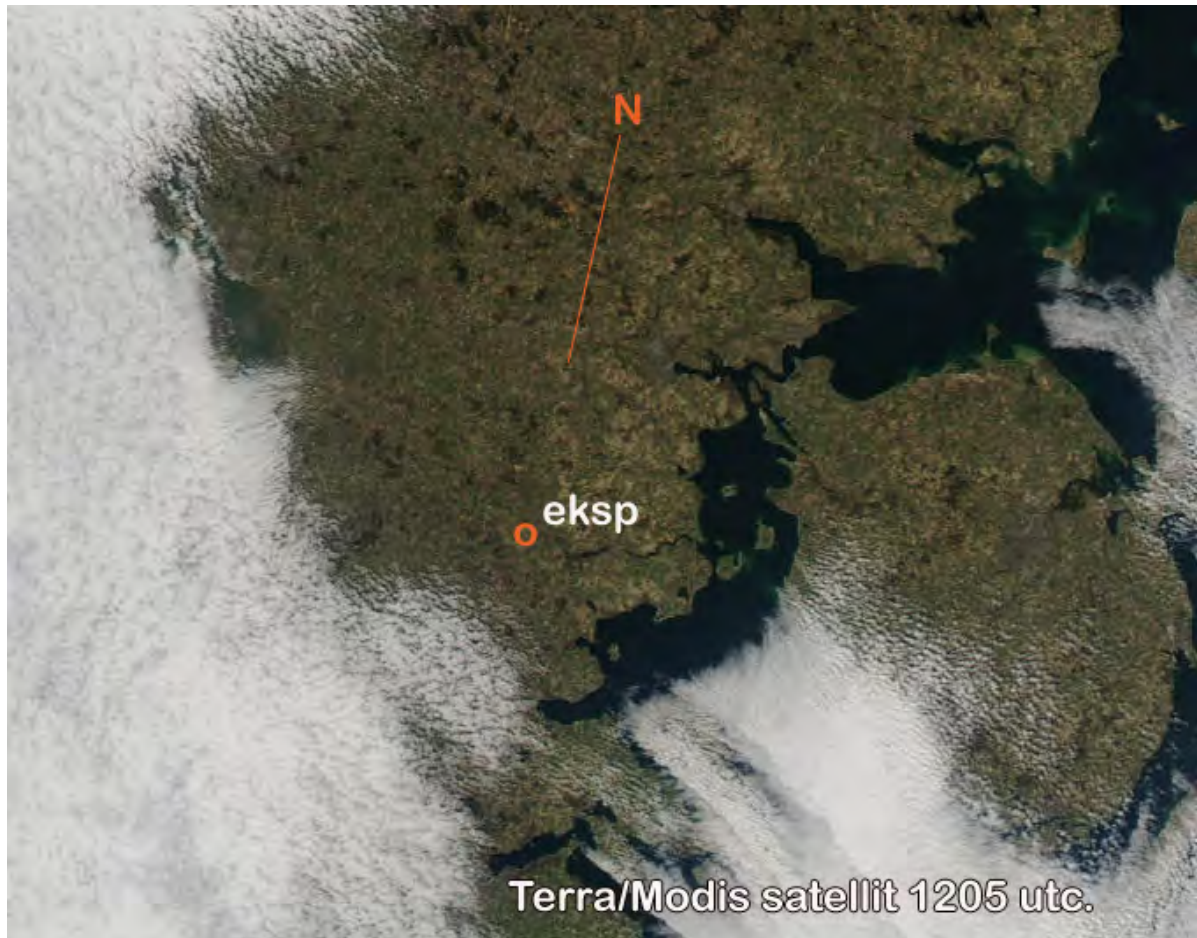
*Satellitbillede meget tæt på kl. 1205 UTC. Solen har på dette tidspunkt afbrændt stratus-skyerne. Umiddelbart vest for pladsen er det dog muligt at der ligger meget tynde stratus-rester, om end billedet nok er for udetaljeret til at konkludere dette med sikkerhed.*

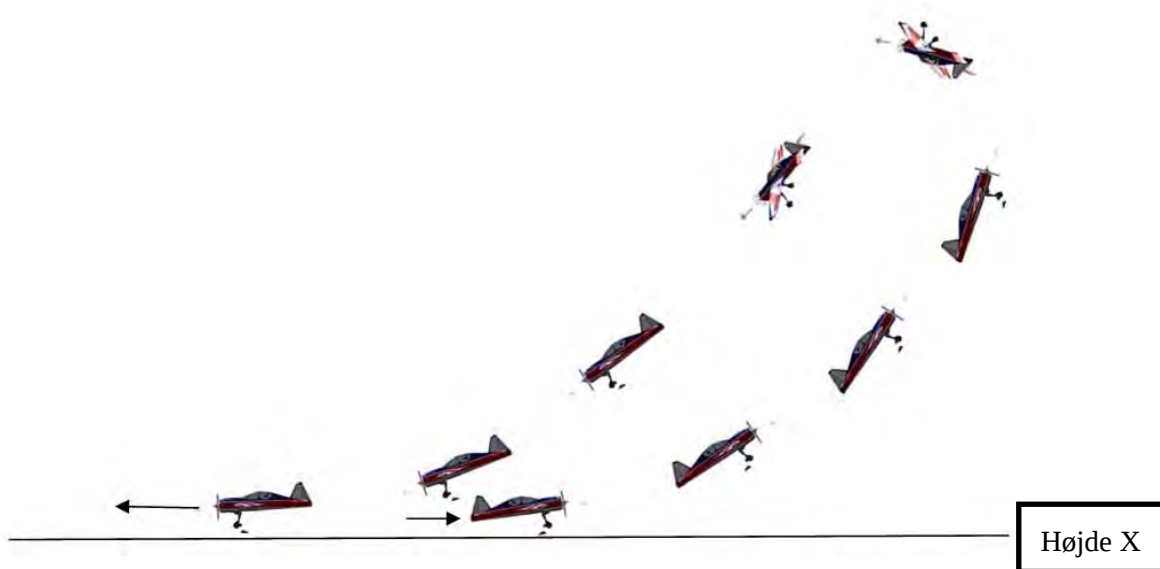
Halvvejs gennem manøvren har flyet drejet  $90^\circ$ , og flykroppen (fuselagen) er i niveau med horisonten med en krængning på  $90^\circ$ . Næsen fortsætter med at falde under horisonten, og flyet fortsætter drejens krængningen langsomt aftager. Når krængningen er under  $45^\circ$ , trækkes næsen op mod horisonten, og flyet når vandret flyvestilling med vandrette vinger efter  $180^\circ$  drejet.

Ved afslutning af manøvren skal flyet være i samme højde som indgangshøjden til manøvren i modsat flyveretning. Se figur herunder (illustrerer kun indgangshøjde lig udgangshøjde).
