**REDEGØRELSE**

| <b>HCLJ520-2012-18</b> | <b>Havari</b> | |
| Luftfartøj: | I.C.P. MXP-740<br>Savannah VG | Registrering: 9 -385 |
| Motor: | Jabiru 2200 | Flyvning: Privatflyvning, VFR |

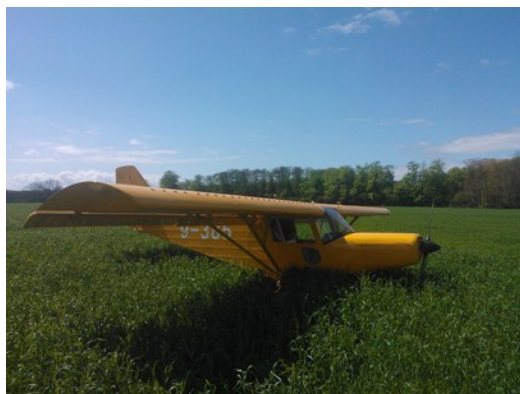
Flyvningen hvorunder havariet indtraf, var en privatflyvning fra Fejø til Frøstrup i Nordjylland. I en flyvehøjde på 3000 fod ca. 5 NM sydøst for Samsø lød der pludselig kraftig støj fra motoren som begyndte at gå meget ujævnt. Piloten reducerede motorydelsen til tomgang hvorefter motoren gik i stå. Piloten kaldte Mayday til Copenhagen Information og meddelte at han havde motorsvigt, og at han mente at han kunne glide ind til Samsøs sydspids for landing på øen. Piloten landede på en rugmark uden yderligere problemer. Der opstod ikke personskader og synlige skader på UL flyet.
