## REDEGØRELSE

| HCLJ510-2012-159 | Hændelse | |
| Luftfartøj: | Airbus A340-313 | Registrering: OY-KBA |
| Sted: | Nordvestsjælland | Dato og tid: 20.9.2012 kl. 10:30 UTC |

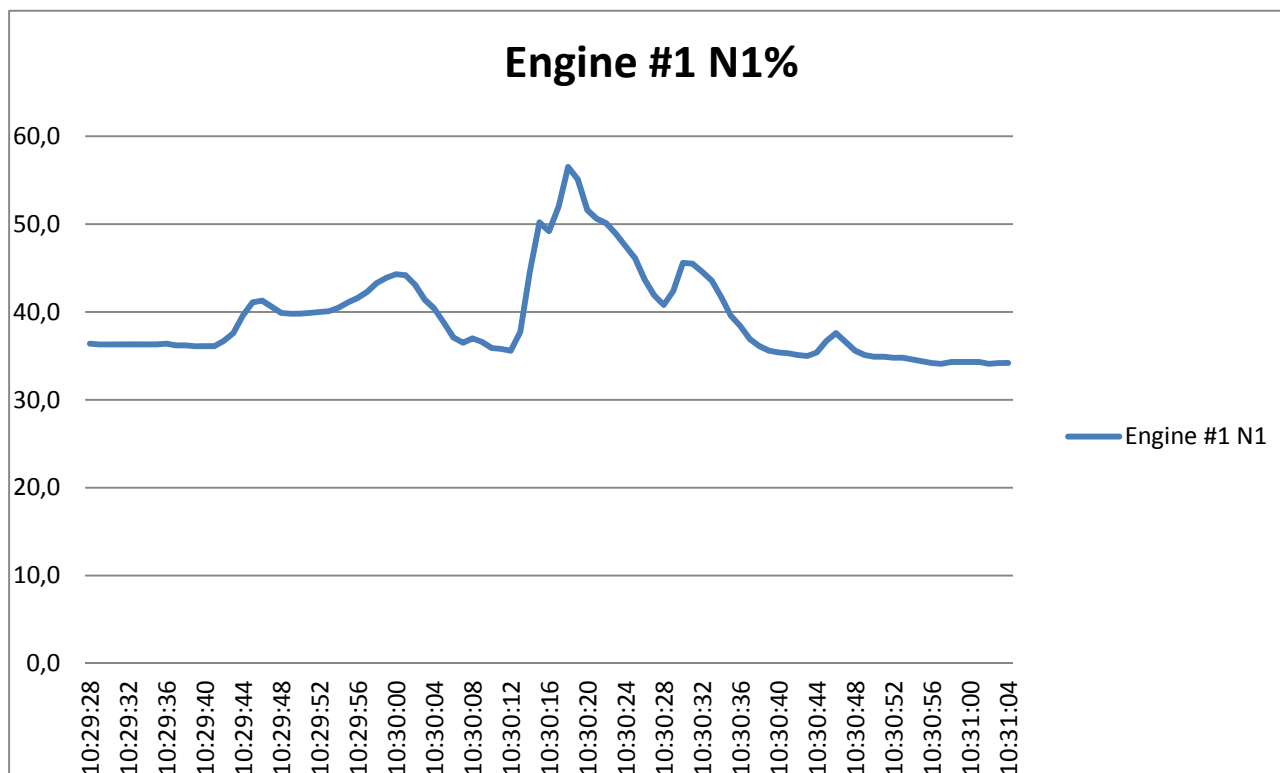
E) Motoromdrejninger for motor nr. 1 i % (Engine # 1 N1 %)

Note: Motor nr. 2, nr. 3 og nr. 4 havde tilsvarende omdrejninger.
