## RAPPORT

| <b>HCLJ510-000867</b> | <b>Havari</b> | | |
| Luftfartøj: | Cessna 150B | Registrering: | OY-DHG |
| Sted: | Jyderupsenderen - ved<br>Jyderup, Sjælland | Dato og tidspunkt: | 22.7.2011 kl. 1446 UTC |

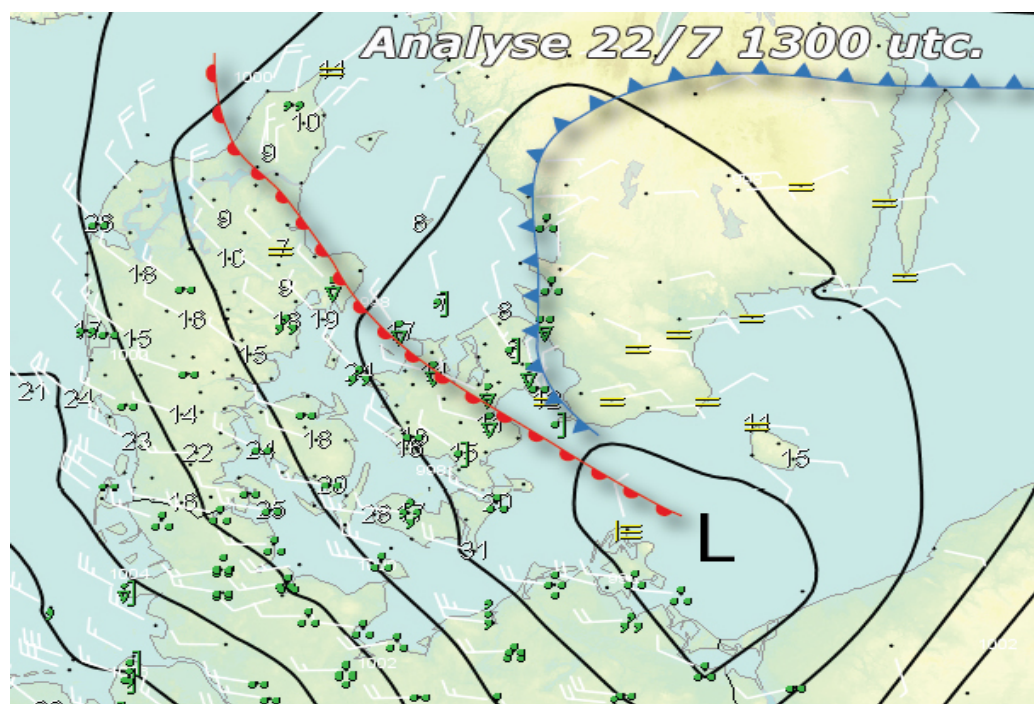
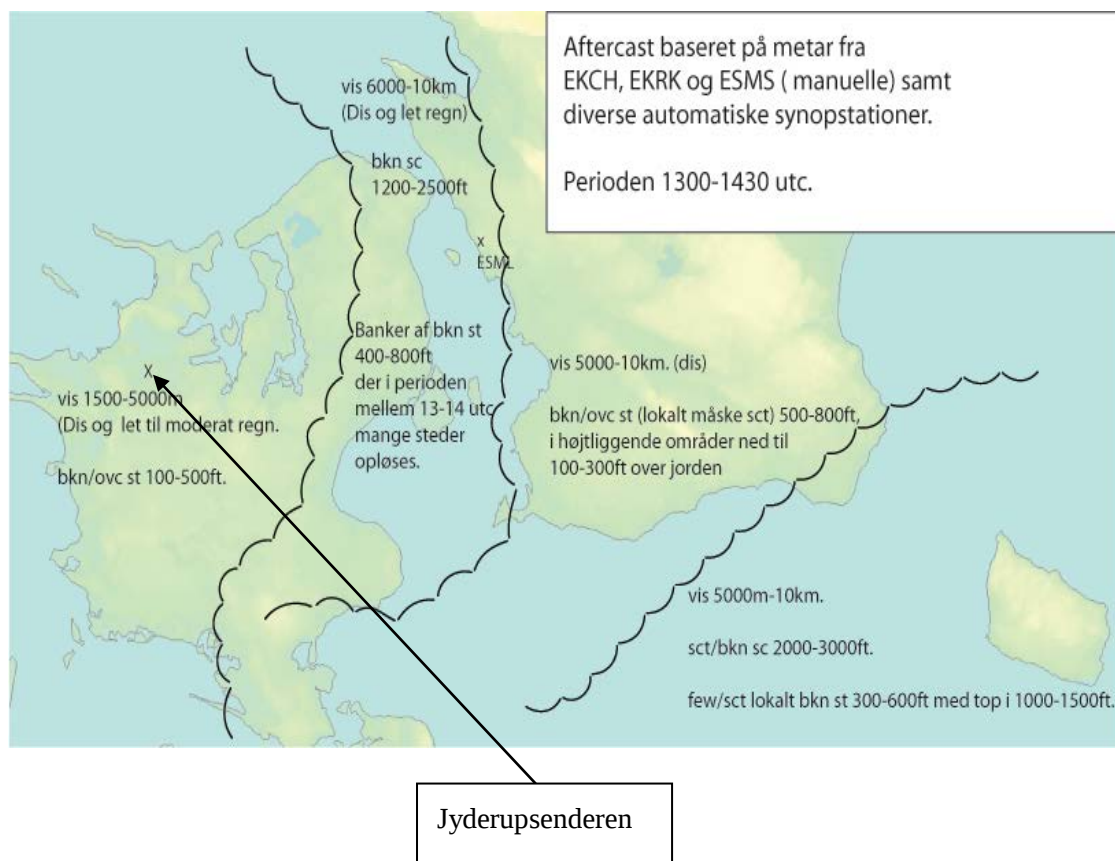
Nedenstående grafik illustrerer de forhold der må have været de generelle i tidsrummet 1300-1430 UTC.

Værdierne omkring Bornholm har formentlig været acceptable og i det omfang der har været banker af lav stratus har man formentlig været i stand til at flyve på toppen med jord- eller havsigt.

Flyvning over Skåne til "et sted umiddelbart øst for ESML" må være foregået i yderst marginale VFR-forhold. Dette gælder antageligt også såfremt kystlinjen er blevet fulgt.

Fra ESML og vestpå over Øresund er der på dette tidspunkt tendens til at de lave stratus opløses mange steder – men næppe alle. Det er dog rimeligt at antage at flyvning fra ESML til området umiddelbart øst for – eller omkring – Roskilde Fjord er foregået under acceptable VFR-vejrforhold.

Fra omkring Roskilde Fjord og vestover har vejret været under VFR.

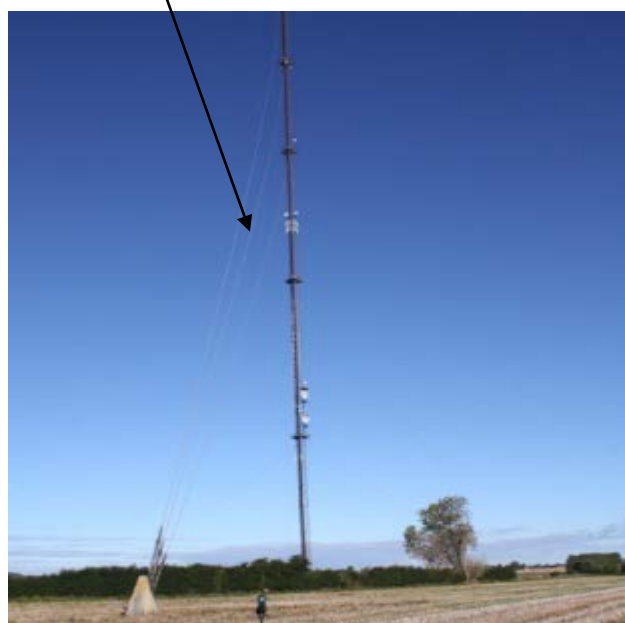
### ***Jyderupsenderen***

Jyderup senderen er en 1051 fod høj (320,3 meter MSL) sendermast som er fastholdt via stålbarduner til 6 bardunfundamenter. På masten er der flashlys, 9 i alt, som er placeret med to flashlys i højderne 127 meter, 195 meter og 292 meter. I 247 meters højde er der placeret 3 flashlys, og i toppen af sendermasten i 316 meters højde er der placeret et top flashlys. Flashlysene har to flashstyrker, dagslys og natlys. En føler som sidder i taghøjde måler omgivelsernes lysintensitet. Der har ikke været registreret fejl på flashlysene på havaridagen.

En undersøgelse af mastens stålbarduner afdækkede sandsynlige afskrabninger fra luftfartøjet i den næst yderste stålbardun, 230-260 fod over terrænet østsydøst fra sendermasten. Den næstyderste stålbardun sidder i en gruppe på 5 stålbarduner, og er forbundet til et fælles bardunfundament.

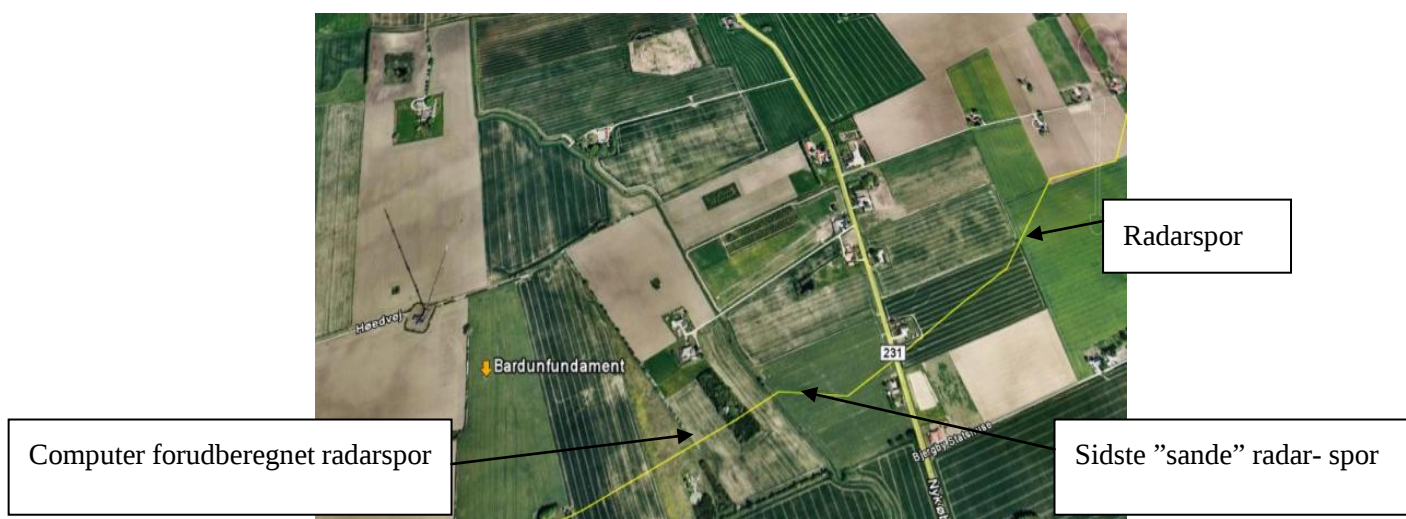
*De to røde streger er radarspor som er afbrudt når flyvehøjden var under ca. 300 fod*
