## **Havarikommissionen**

### **Redegørelse 2022-178**

**Havari med OY-POZ (Piper PA28) 0,9 nautiske mil nord for Roskilde (EKRK) d. 03-05-2022.**

**OFFENTLIGGJORT DECEMBER 2022**

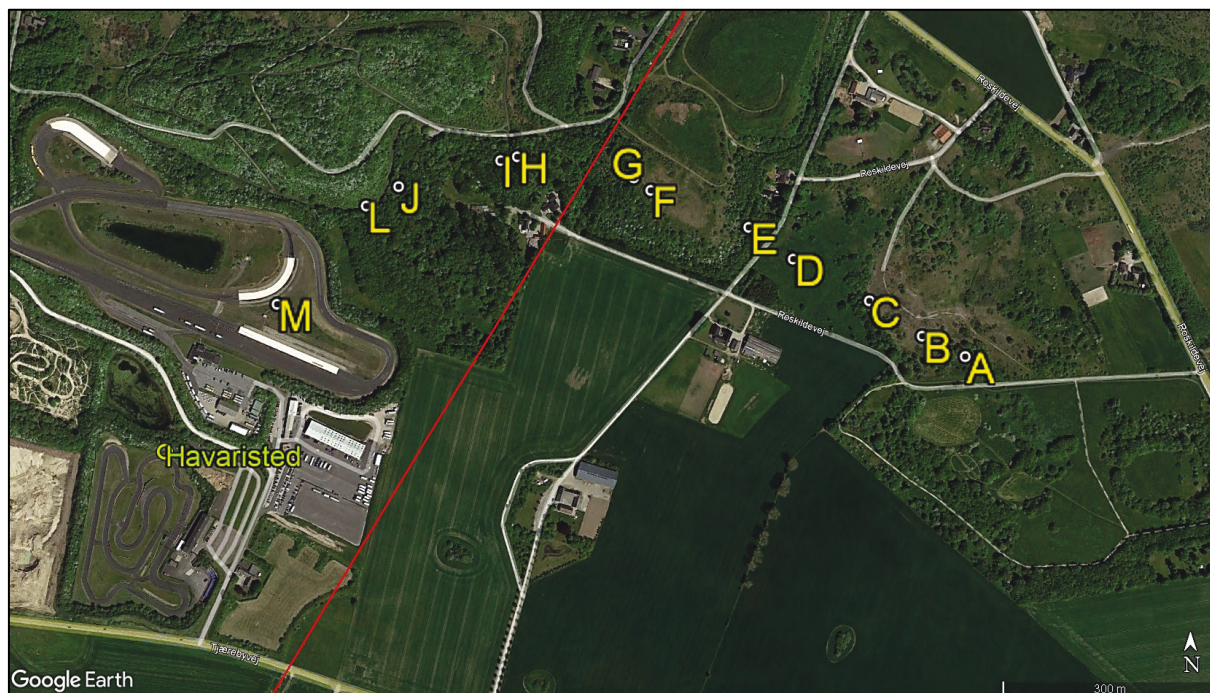
## BILAG 8

| Punkt | Tidspunkt | Højde<br>(ft) | Note. |
|---|---|---|---|
| A | 09:10:27 | 600 | Den røde linje repræsenterer den forlængede centerlinje til bane 21. |
