# Havarikommissionen

## Rapport 2020-307

**Rapport over havari med D-EQCA (Rockwell Commander 114B) ved Fur (EKFU) d. 30-08-2020.**

**OFFENTLIGGJORT JANUAR 2021**

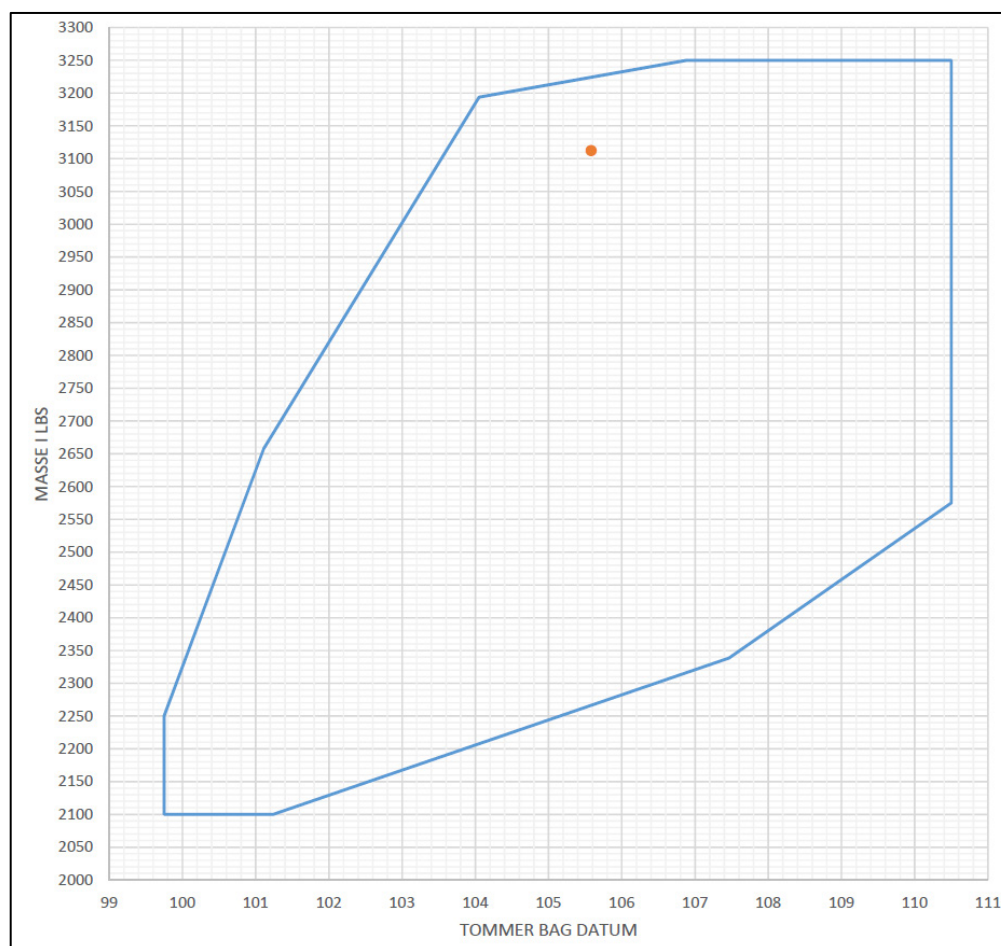
Billede 2 - Masse- og balanceskema.

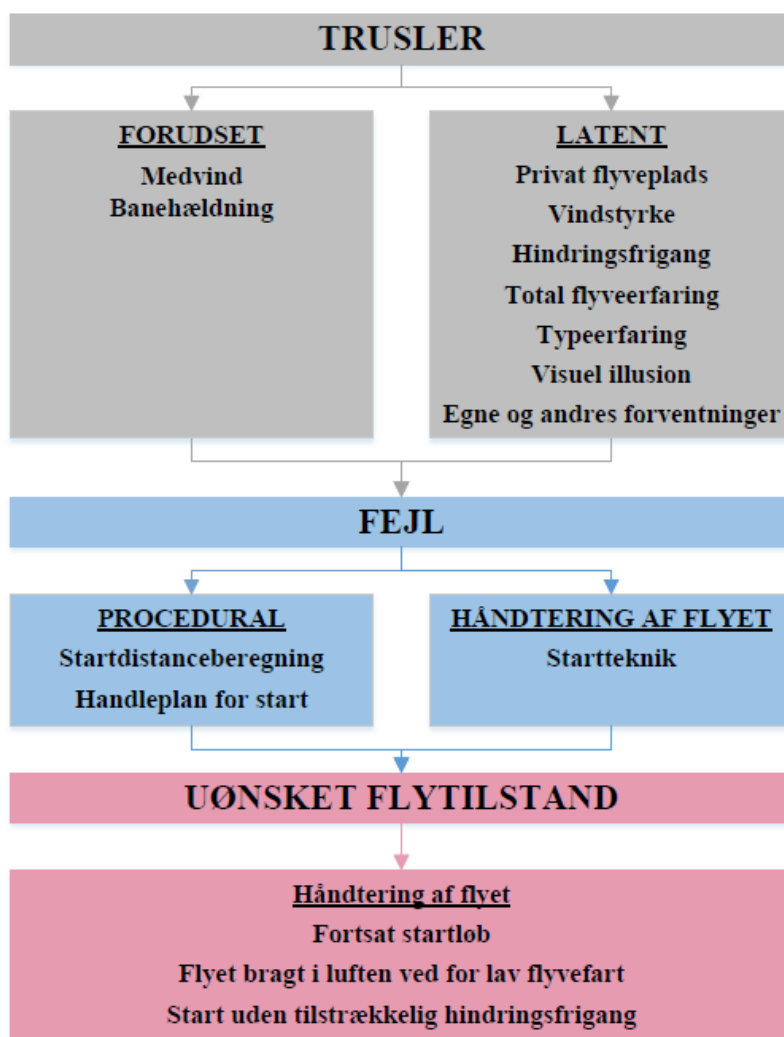
Billede 7 - Håndtering/identificering af trusler og fejl.

Piloten afbød en opfattet trussel i form af banehældningen ved at introducere og acceptere en anden trussel, nemlig en start i medvind på bane 12.

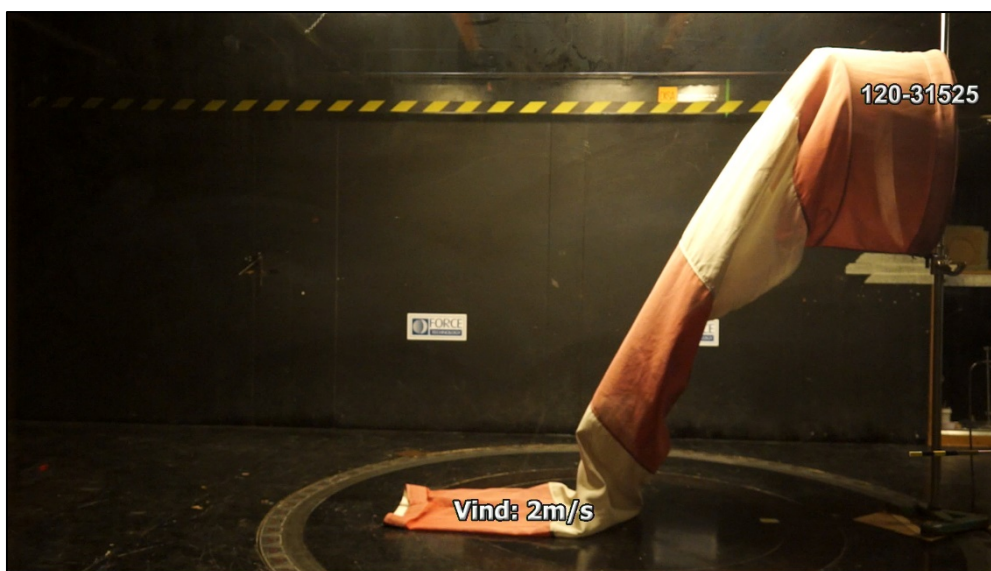
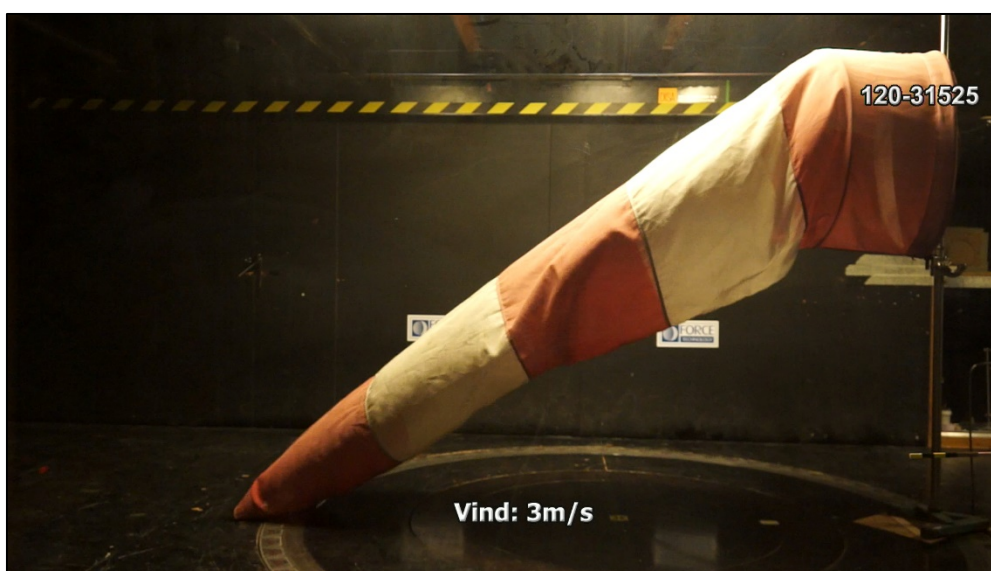
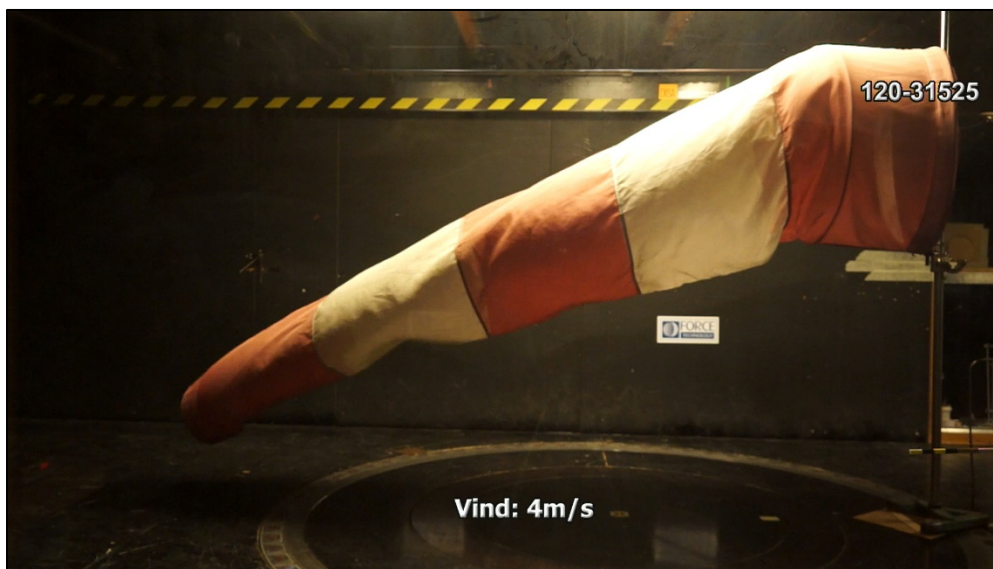
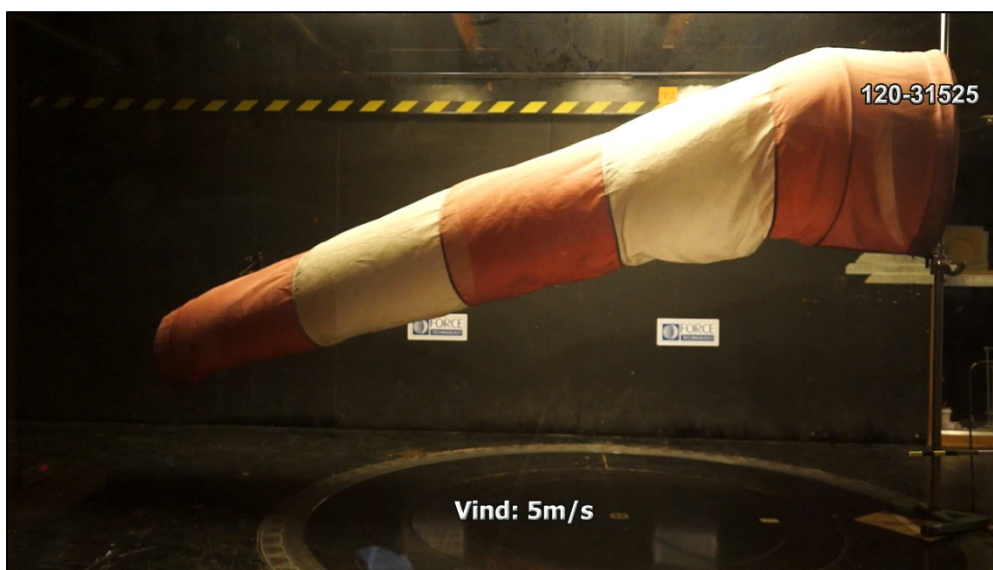
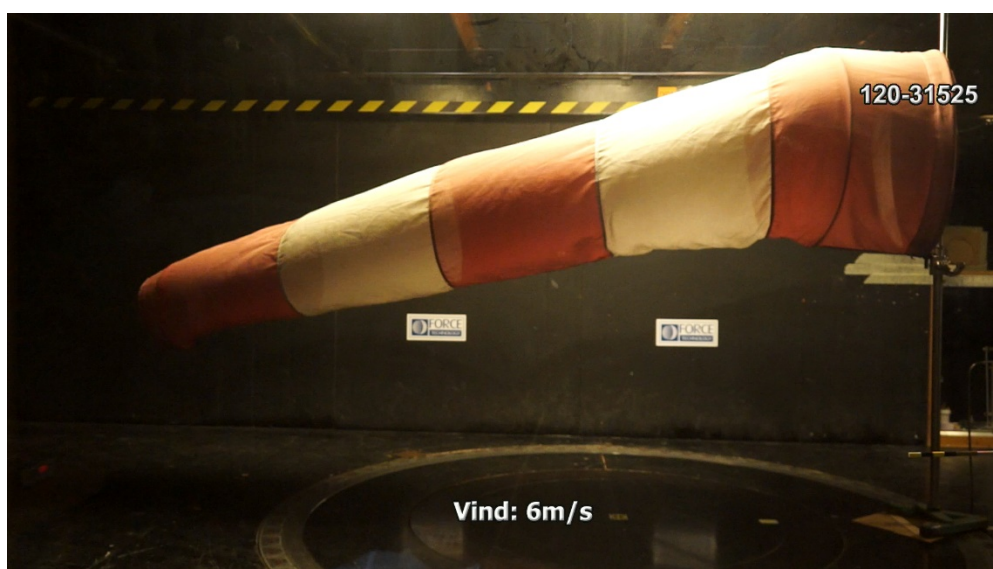
### 5.9 Vindposens udfoldning ved forskellige vindstyrker

Fem billeder viser vindposens udfoldning ved henholdsvis 2 m/s (4 kt), 3 m/s (6 kt), 4 m/s (8 kt), 5 m/s (10 kt) og 6 m/s (12 kt).
