# **REDEGØRELSE**

**Havari**

**28-07-2019**

**Schempp Hirth Discus b**

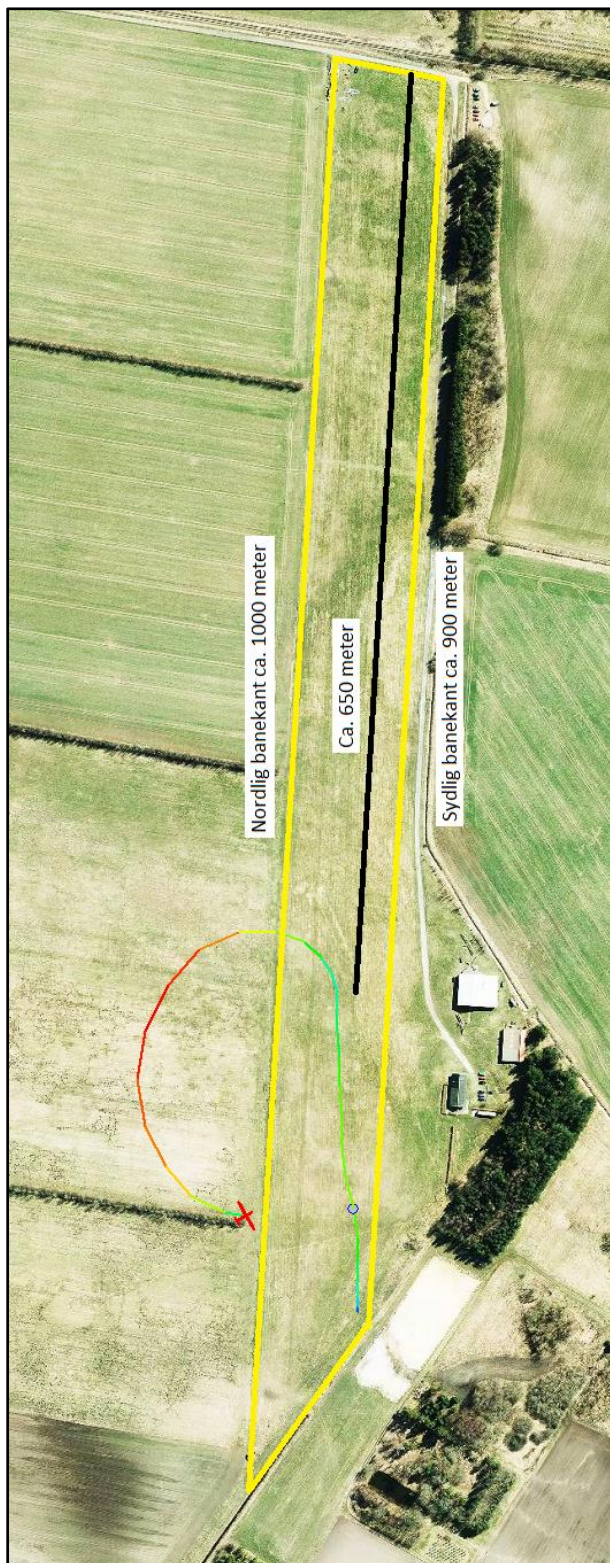
## BILAG 6 TØLLØSE FLYVEPLADS

Billedet viser Tølløse flyveplads:

- Bane 09/27 er indtegnet med gult.
- "Resterende bane" (fra positionen for højeste flyvehøjde og til baneenden) er markeret ved en sort streg.
- Svæveflyets rute er indtegnet med grøn/gul/rød /orange farve.
- Klubhus, hangarbygninger og adgangsvej er beliggende syd for banen.
- Distancer for henholdsvis den nordlige banekant, den sydlige banekant samt for "resterende bane" er indsat med hvid baggrund.
