**Havarikommissionen**

# **RAPPORT**

**Havari**

**ROBINSON R44 II**

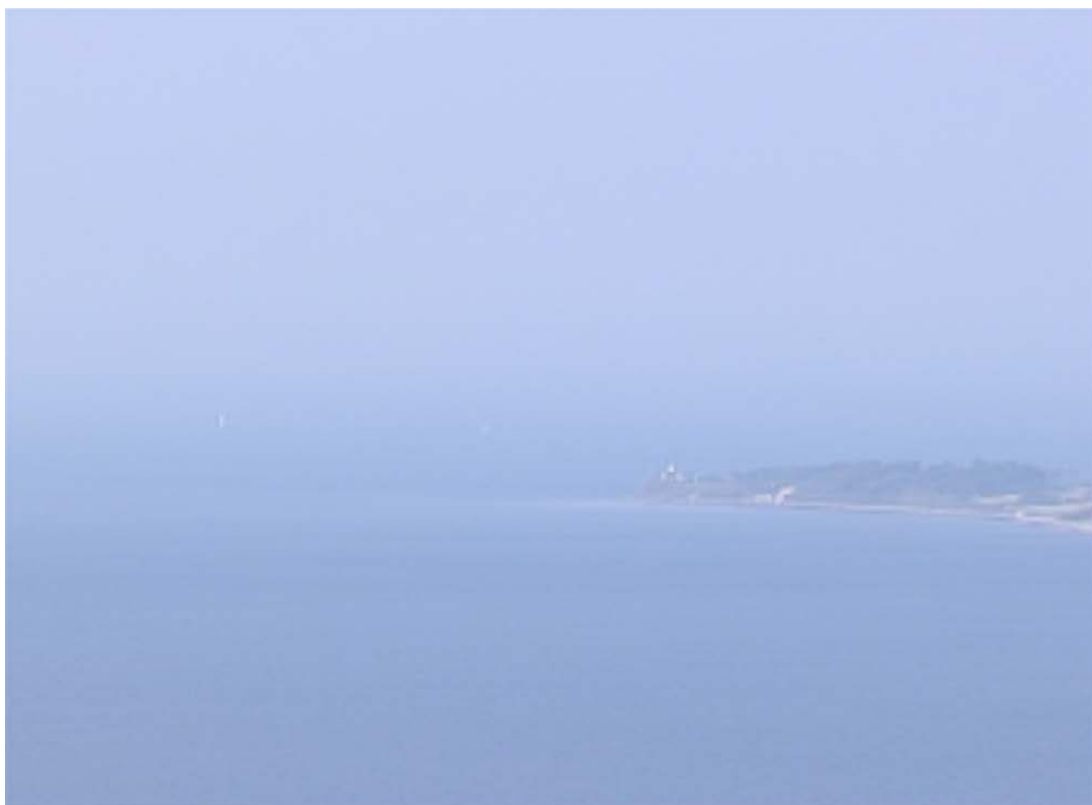
Billedet er taget i retning mod nord nordøst og viser spidsen af Røsnæs.

Det er vist uden ramme for at undgå at skabe en horisontal og vertikal reference.

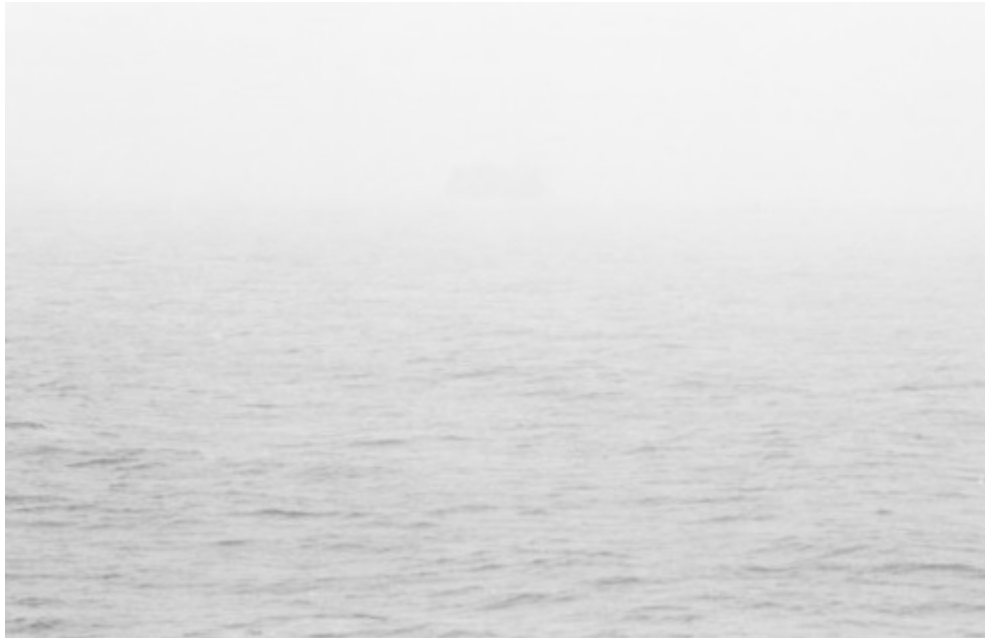
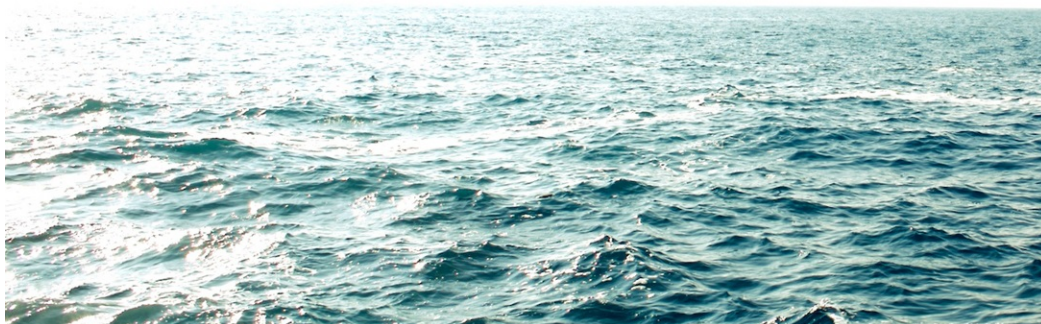
Nedenstående to fotos er indsat af Havarikommissionen for at illustrere eksempler på lys- og konturforhold, der kan opstå over havet, i henholdsvis diset vejr og i en situation i modlys med genskin fra solen.

De to fotos er vist uden ramme for at undgå at skabe en horisontal og vertikal reference.
