# Havarikommissionen

## Rapport 2021-24

**Storebæltsforbindelsen, sættevognstrailer ude af position ved kørsel på Vestbroen d. 13-01-2021.**

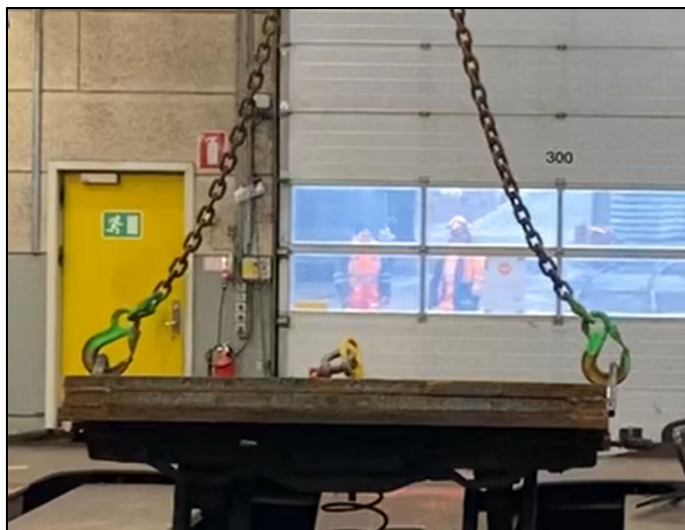
Der blev anvendt en testanordning, hvor en hovedbolt var monteret under en jernplade. Testanordningen havde en egenvægt på 620 kilo (kg), som blev trukket op via kæder af en kran.

Kranen var monteret på en køreskinne i loftet. På kæden var der monteret et dynamometer, som blev anvendt til at aflæse det aktuelle træk, der var i kæden, indtil hovedbolten blev trukket fri fra skamlens lås.

Foto 12: Testanordning påsat skammel inden træk blev iværksat.
