# Havarikommisjonen

## Statement 2021-255

**Bil kører ud foran regionaltog i overkørsel 127 i Tønder d. 02-08-2021.**

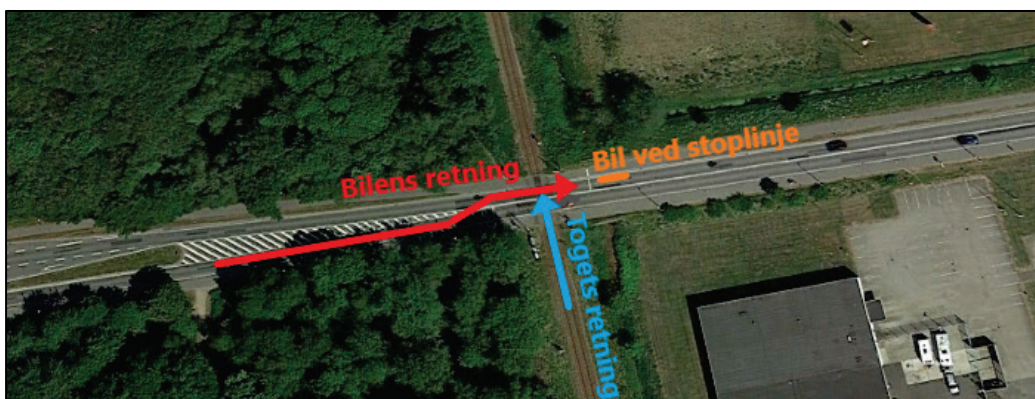
En mørk personbil, der kom kørende ad Nordre Landevej i østlig retning, kørte ind foran nordgående regionaltog 5730 (Togsæt litra Lint nr. 1008) i overkørsel 127.

Bilen blev ramt i højre side i bilens bagparti, hvorefter bilen fortsatte igennem bommen på den østlige side af overkørslen og ramte en modkørende bil, der holdt ved stoplinjen til overkørslen og endte delvist i rabat og cykelsti.

Figur 1: Oversigtskort der med pile illustrer køreretninger. Kilde: Google Earth.
