## Redegørelse

### Brand i IC-tog 829 på Odense station

| HCLJ611-2016-249 | Alvorlig ulykke | Brand | Togkørsel |

## Brandundersøgelse køretøj

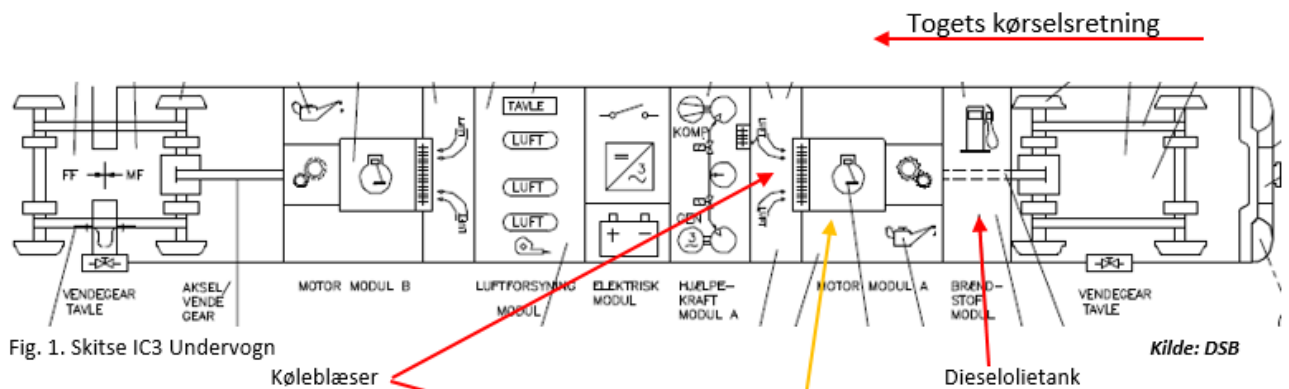
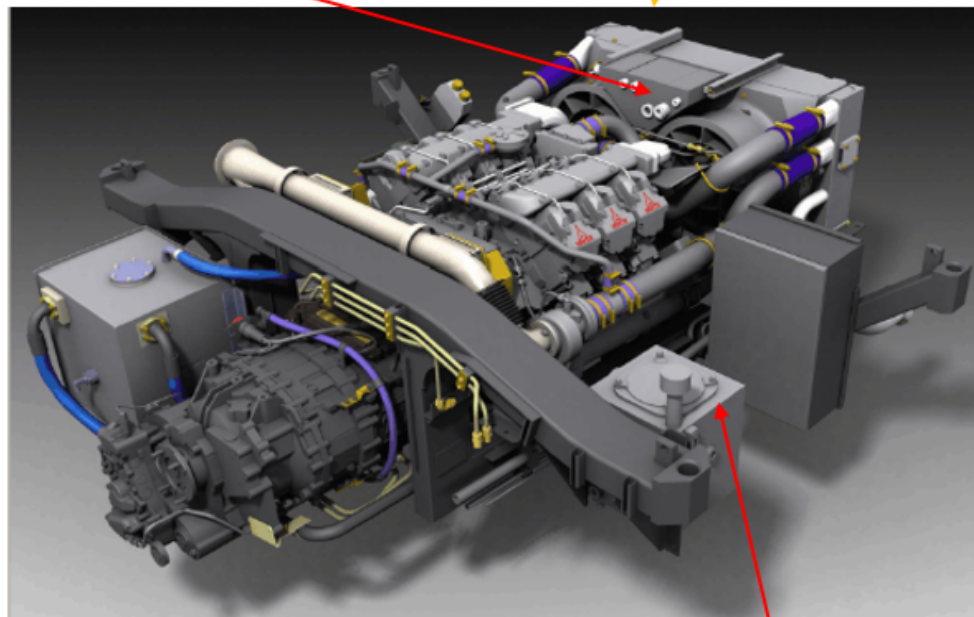
Fig. 2. Motormodul (spejlvendt i forhold til fig. 1)

Undersøgelserne viste omfattende brandskader i undervognen, hvor særligt områderne mellem bagerste motor og bogie, og ved området mellem motor og dieselolietank, var skadet. De største brandskader forekom togsættets højre side, set i togets køreretning.

Olie reservoir til køleblæser

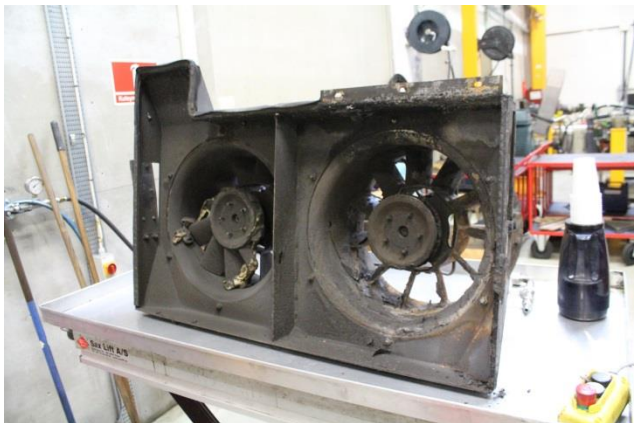
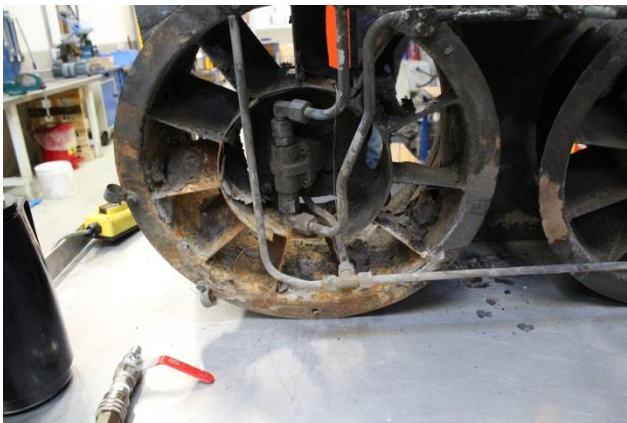
Fotos viser testopstilling.

Fotos viser opstilling, inden tryk blev påsat.

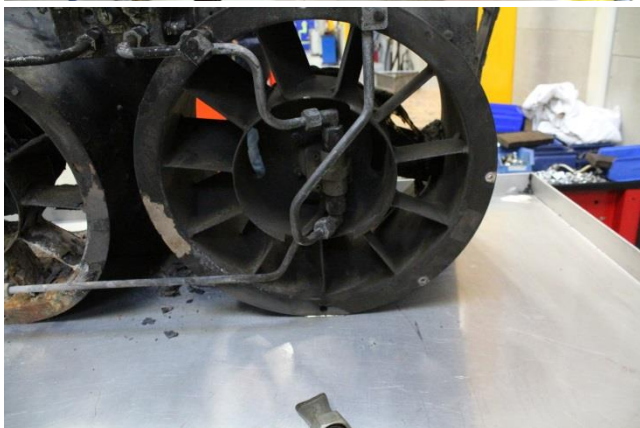
At der ved opstilling af kølesektionen til test dagen efter fandtes, at rørsystem til hydraulik var tæt.

At der ved trykprøvning af hydraulikmotor fandtes store indikationer på lækage ved O-ring mellem bagdæksel og motorhus.

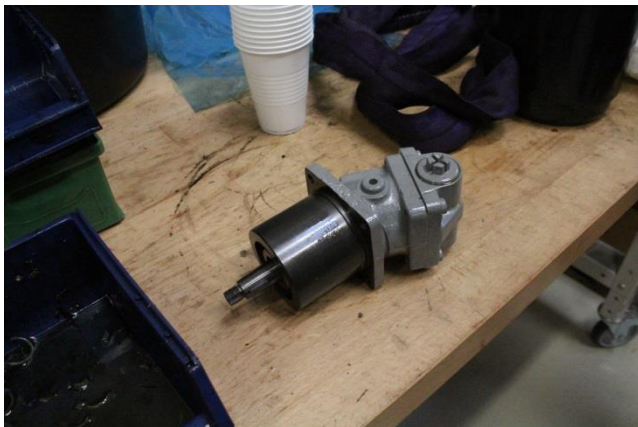
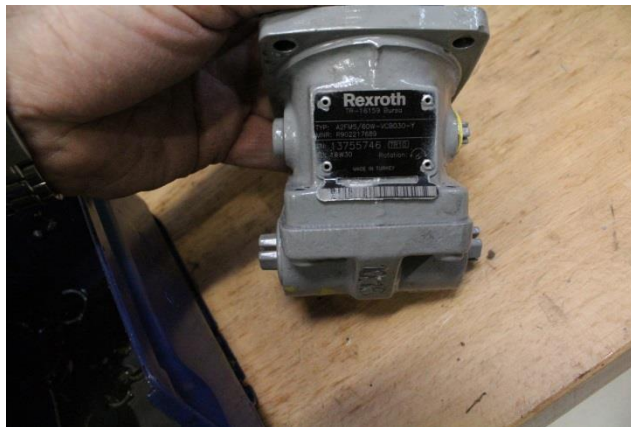
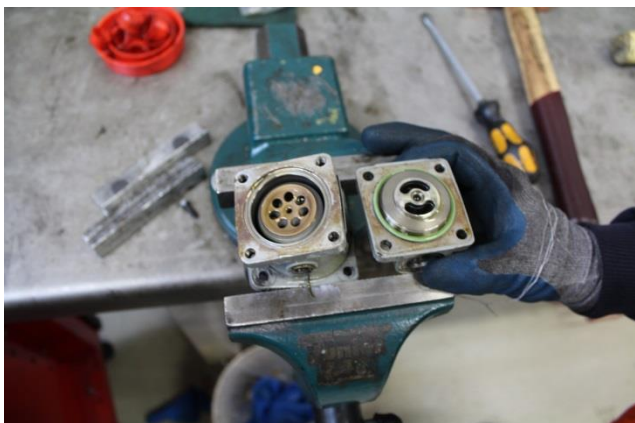
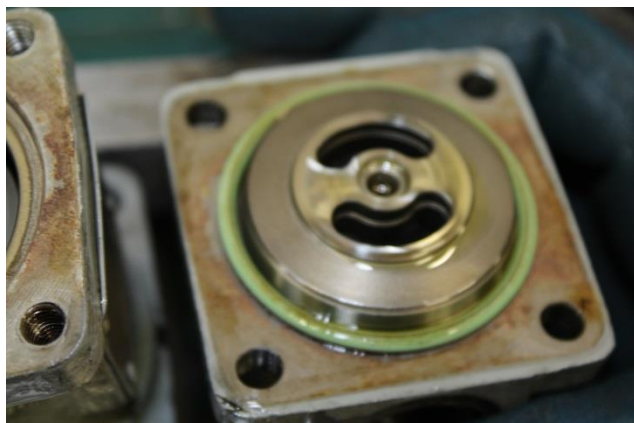
Fotos viser en næsten tilsvarende motor efter adskillelse.

På den adskilte motor var der ikke styr, denne var også af anden type intern.

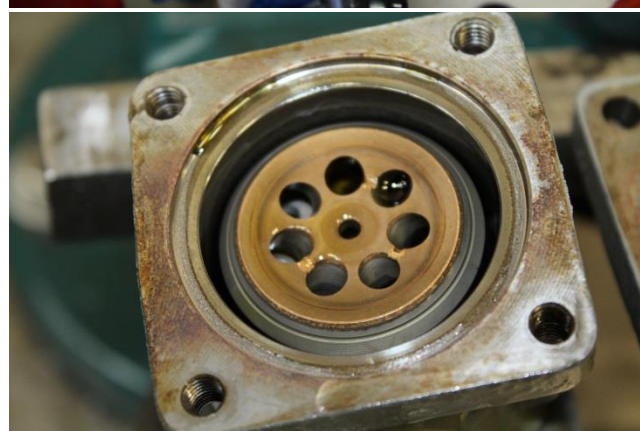
Den testede motor blev adskilt.
