# Stevns Helheds- kystplan

Inspektionsrapport

STEVNS KOMMUNE

14. AUGUST 2018

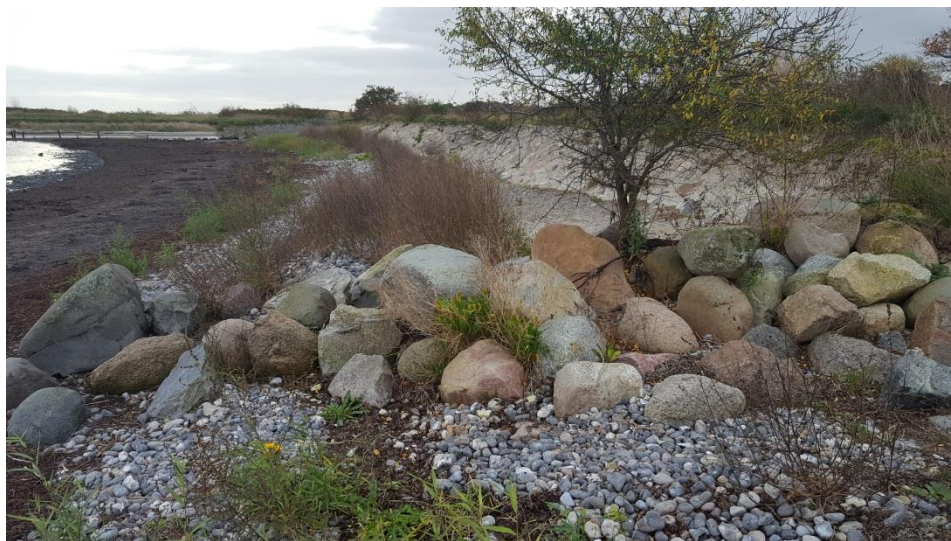
Figur 4.4: Høfde nord for stendige ud for st. 240.

Ud for st. 240-280 beskytter et stendige grusstien nord for Tryggevælde Å. Stendiget er med stenglacis og har en hældning på 1:3. I den nordligste del af diget er etableret en hofde, som ingen funktion har, da stenene ligger uordentligt (Figur 4.4). Selve diget har flere steder brud og ved foden er der et par steder fronterosion (Figur 4.5).

Høfden nord for åens udløb ved st. 240 bør fjernes og diget bør udbedres.

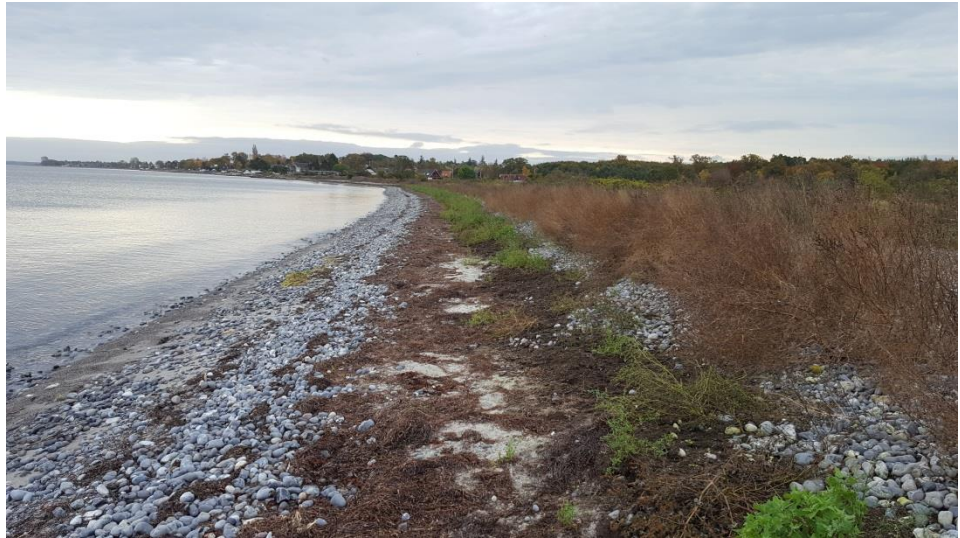
Vegetationsgrænsen ligger havværts en strandvold med topkote +1,5 m DVR90. På toppen af strandvolden findes også et rallag. Stenene har en fordeling på cirka  $d_{15}=2$  cm,  $d_{85}=10$  cm. Dette kan muligvis være blevet transporteret fra stranden og op på volden under stormen "After Urd" eller under andre storme. På strandvolden er der yderligere observeret tang, hvilket også indikerer vandstanden nåede op på volden under "After Urd".

Figur 4.8: Sydlige del af område 1-1. Der ligger meget ral på kystlinjen.

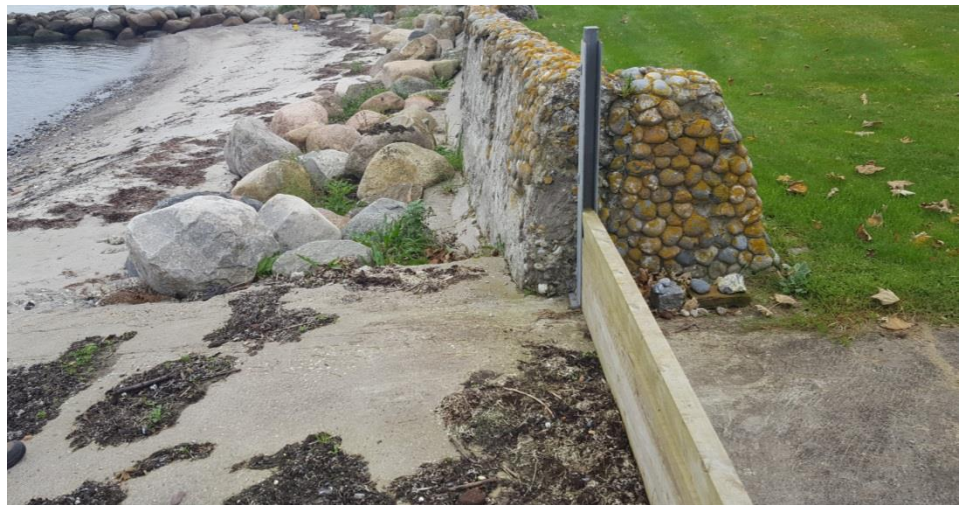
Figur 4.13: Eksempel på en højvandsskot i en åbning i højvandsmuren, st. 1290.

I de storme, hvor der er kombination af bølger og høj vandstand, vil størrelsen af det viste højvandsskot måske være underdimensioneret i godstykkelse.

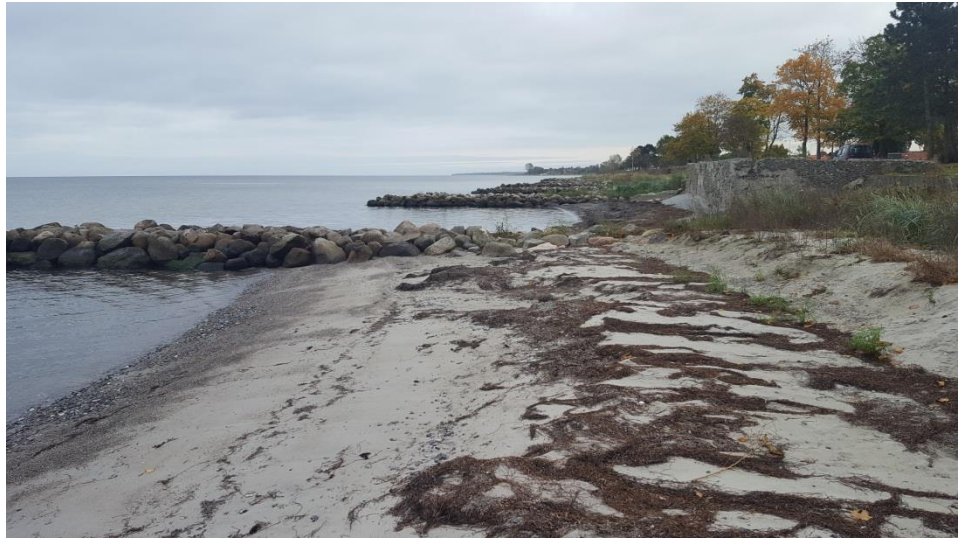
For omkring hver 30 m er placeret en hofde, bestående af sten, 5-10 m ud fra kysten. Hofderne er mange steder ikke konstrueret korrekt og har derfor ingen funktion. Ud for st. 1400 ligger en hofde, der er bygget korrekt. Her er der en tydelig forskel på luv og læ siden - her svarende til henholdsvis nord og syd (Figur 4.17).

Figur 4.17: Eksempel på en hofde, der virker. Der ses en tydelig forskel i luv(nord) og læ (syd).

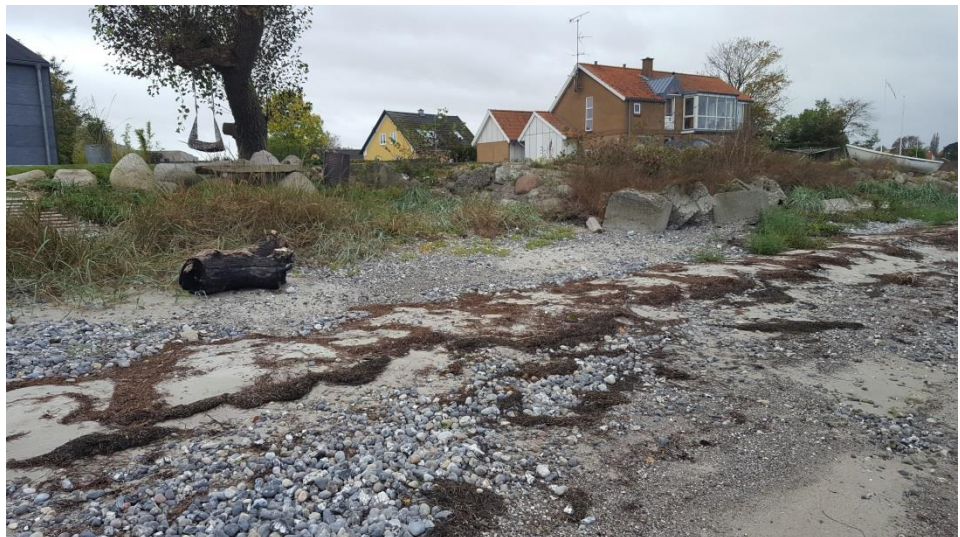
På denne strækning er der en niveauændring ved vegetationsgrænsen, hvor terrænet stiger fra +1 m DVR90 til +2 m DVR90. Selve skråningen varierer meget i udseende og er belagt med enten sten, fliseaffald, grus, betonklodser eller en kombination af disse. Andre steder har skråning vegetation (Figur 4.19).

Figur 4.19: Skråningen har meget varierende beskyttelse både i kvalitet og materialer.

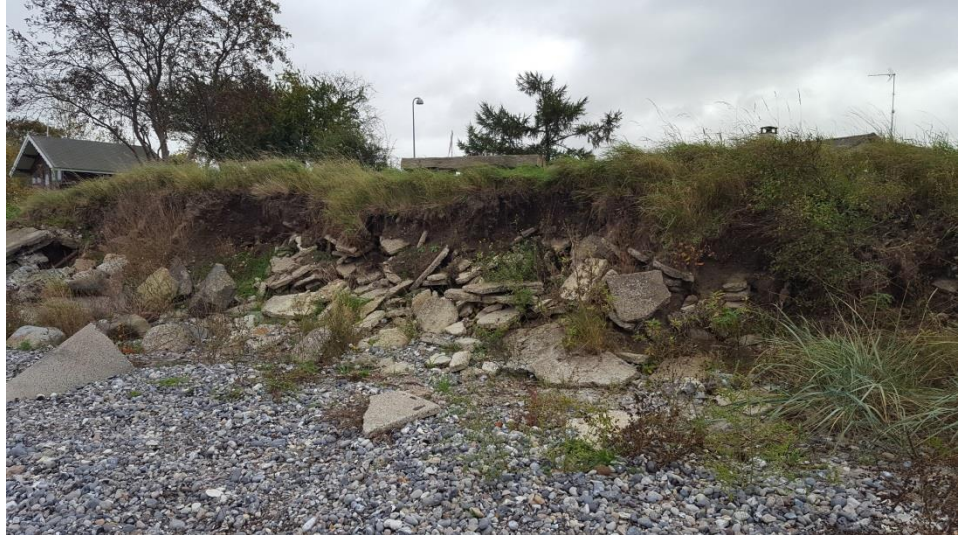
Figur 4.23: Skråning udsat for erosion og forsøgt beskyttet med fliseaffald, st. 2520.

Kystvejen er på denne strækning fra st. 3250-2480 oversvømmelsestruet. Samtidig skal skrænten, der går langs stranden beskyttes mod erosion.

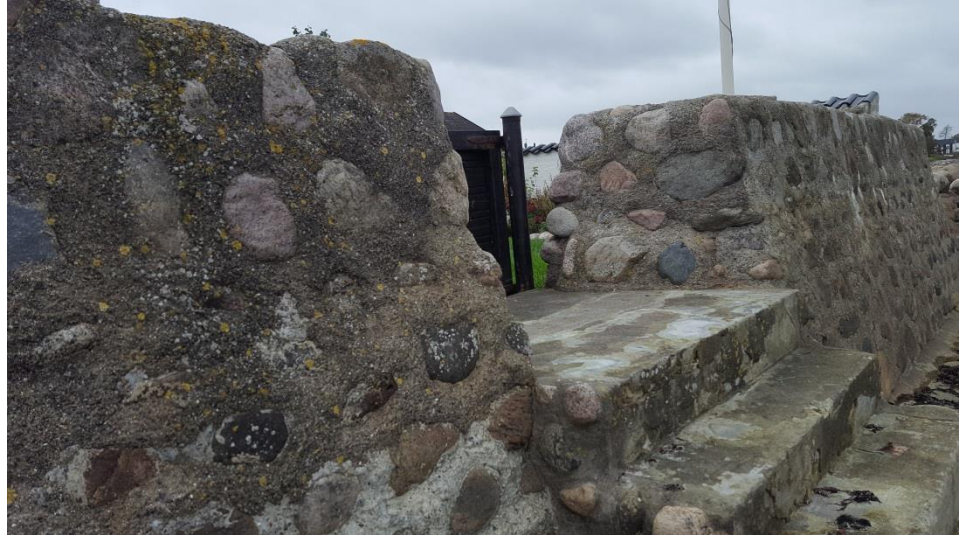
Enkelte steder er der placeret en række sten i vandet for foden af betonvæggen, som en form for bølgebryder. Stenene ligger dog ikke tæt og kun i en række. Effekten af disse sten er derfor minimal. Ud for en matrikel er der en låge i betonmuren (Figur 4.26). Denne står helt ubeskyttet. Vand vil derfor nemt kunne strømme ind gennem denne åbning, og der er stor risiko for, at lågen ikke kan modstå en stormsituation med højvande.

Figur 4.26: Ubeskyttet låge i  
højvandsmuren.

Kystmurerne bør udbedres. Alle åbninger i murerne bør have en højvandsskot, som kan lukkes ved risiko for højvande. Murene bør beskyttes med skråningsbeskyttelse eller ralpude, som kan tage energi ud af bølgerne inden de rammer murerne. Samtidig beskytter skråningsbeskyttelsen mod fronterosion.

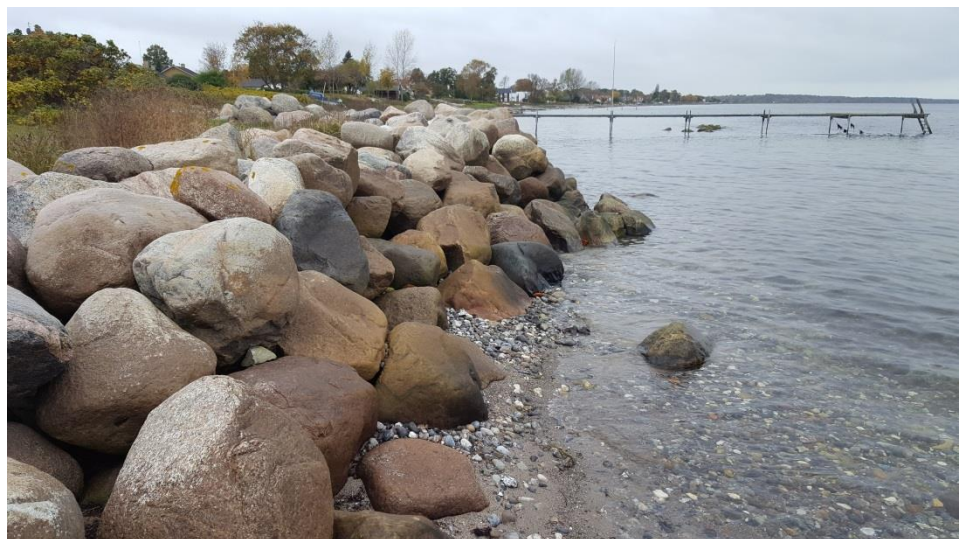
Ud for den femte matrikel på denne strækning (st. 2720) består beskyttelsen af en skråningsbeskyttelse bygget op af store sten med en middeldkornstørrelse mellem 70 cm og 100 cm og med en fin hældning (Figur 4.27). Der er dog ingen højvandsmur på toppen af skråningsbeskyttelsen.

Figur 4.27:  
Skråningsbeskyttelse med  
god hældning, st. 2720.

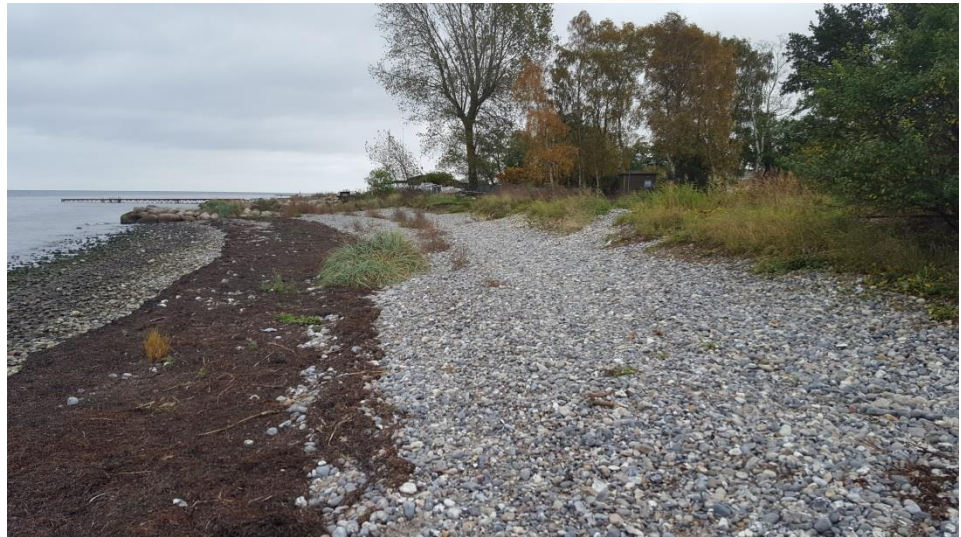
Der ligger et bredt lag ral på stranden, især nord for jøllehavnen (Figur 4.29). Dette virker som en naturlig erosionsbeskyttelse.

Figur 4.29: Langs kystlinjen ligger et bredt lag naturligt forekommende ral.

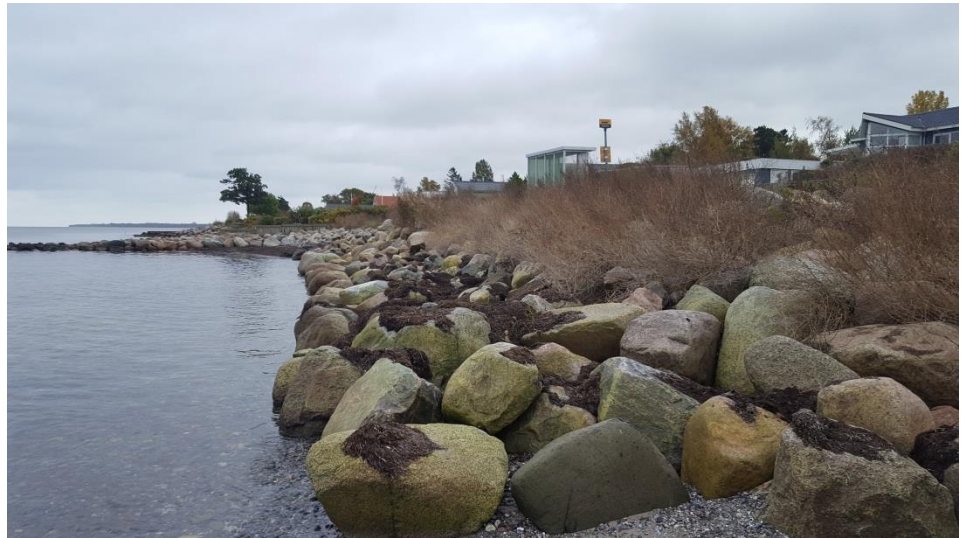
I overgangen fra strand til bevoksning er der en skråning, hvor terrænet stiger omkring en 0,5 m. Denne skråning er mange steder beskyttet. Dog varierer skråningsbeskyttelsen meget fra matrikel til matrikel men består hovedsagelig af en form for hård beskyttelse i form af palisadevægge i træ eller kystmure i beton eller en skråningsbeskyttelse. Et eksempel på en skråningsbeskyttelse med god

hældning, som afsluttes af en hofde, der også er korrekt opbygget ses i Figur 4.32.

Figur 4.32: Eksempel på korrekt opbygget skråningsbeskyttelse og hofde, st.3160-3230.

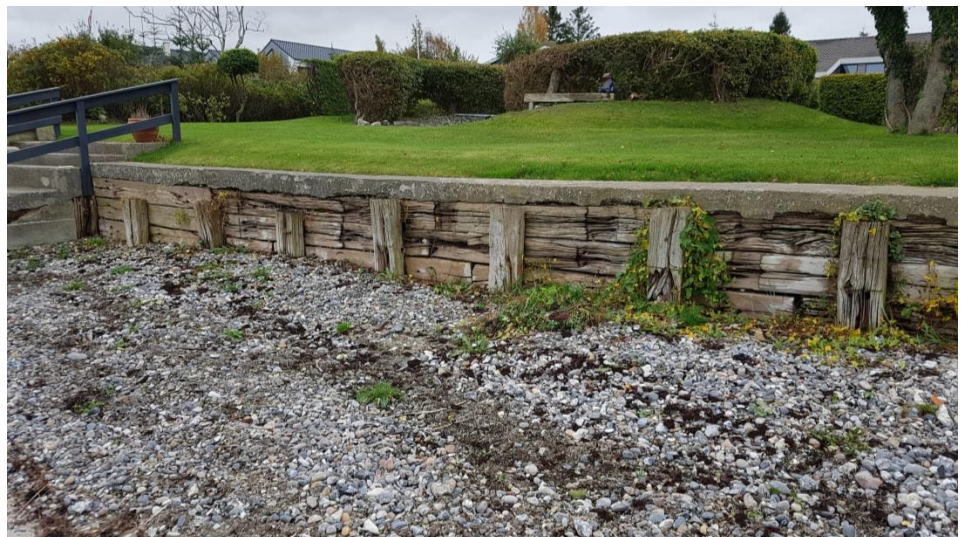
Figur 4.33: Palisadevægge.

Palisadevæggene er flere steder nedslidte og har svært ved at modstå jordtrykket, hvilket ses ved, at væggene skråner. Væggene er mange steder uden skråningsbeskyttelse. Der er derfor risiko for fronterosion (Figur 4.33).

Øverst: Palisadevæg i træ, der har svært ved at modstå jordtrykket og derfor skråner, st. 3550.

Nederst: Kystvæg i mursten, i dårlig stand og uden beskyttelse mod fronterosion, st. 3690.

Hvor skrænten er stejl kan erosion modvirkes med en palisadevæg/kystmur foran skråningen. Foran palisadevæggen skal minimum anlægges en ralpude som beskyttelse mod fronterosion. En palisadevæg dæmper dog ikke bølgerne og kan forårsage kraftig bølgeoverskyl. Derfor kan det være nødvendig med en skråningsbeskyttelse foran palisadevæggen.

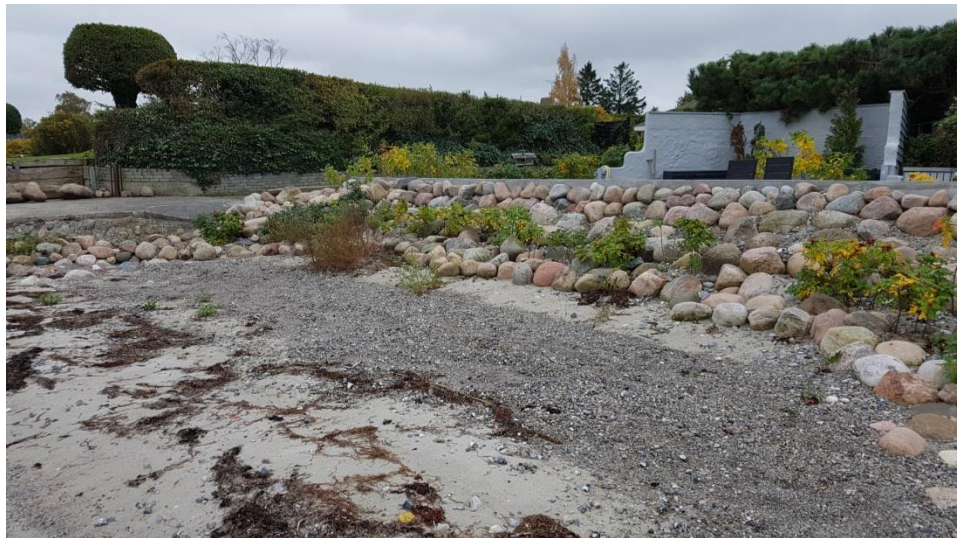
Dog er der også eksempler, hvor der er lagt en korrekt opbygget skråningsbeskyttelse foran højvandsmure (Figur 4.34). Middelkornstørrelsen på dækstenene i Figur 4.34 er her målt til at være mellem 30 cm og 40 cm.

*Figur 4.34: Højvandsmur med foranliggende skråningsbeskyttelse, som er korrekt opbygget, st. 3520.*

*Vær opmærksom på at lille middelstenstørrelse fordrer flad hældning ellers erodere skråningsbeskyttelsen.*

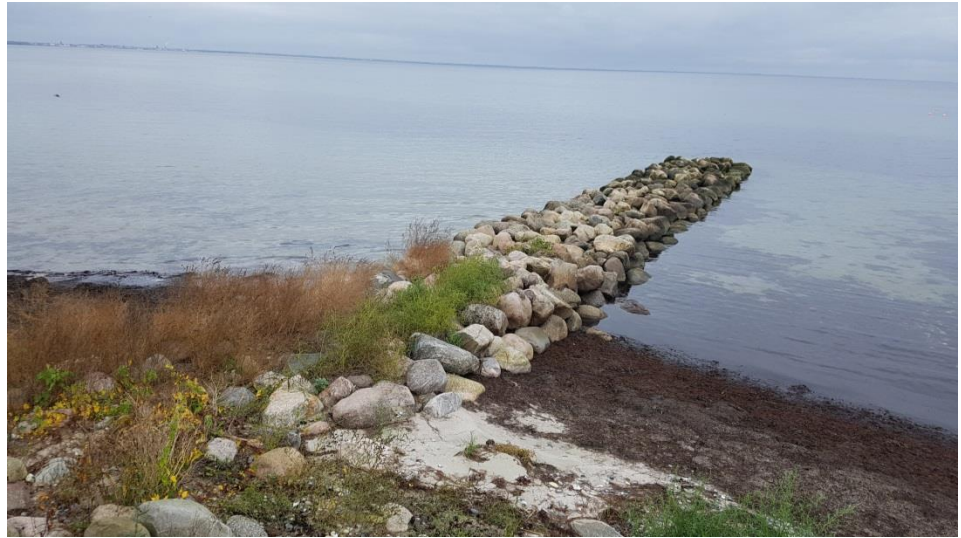
Høfderne har de fleste steder ingen funktion (Figur 4.36), da de ikke er konstrueret korrekt, og sedimentet kan strømme gennem høfderne. Dog afsluttes delområdet med en korrekt bygget hofde (Figur 4.37), som vil stoppe den langsgående sedimenttransport på luvsiden.

Figur 4.37: Korrekt opbygget hofde, som vil forsinke langsgående sedimenttransport, st 4560.

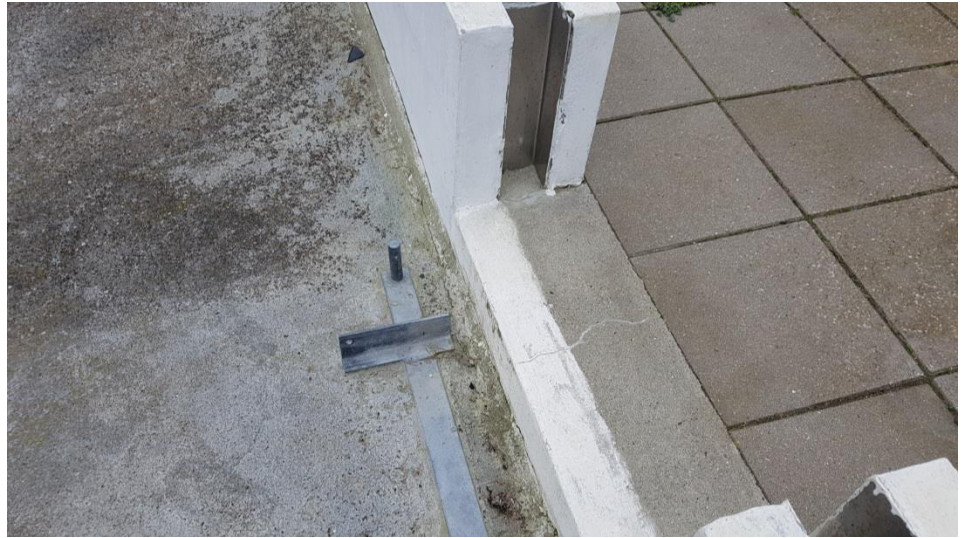
Figur 4.38: Eksempel på en åbning i en højvandsmur, hvor man kan isætte et skot ved risiko for højvande.

Åbninger i højvandsmure eller palisadevægge bør have en form for skot, der kan lukkes ved risiko for højvande (Figur 4.38).

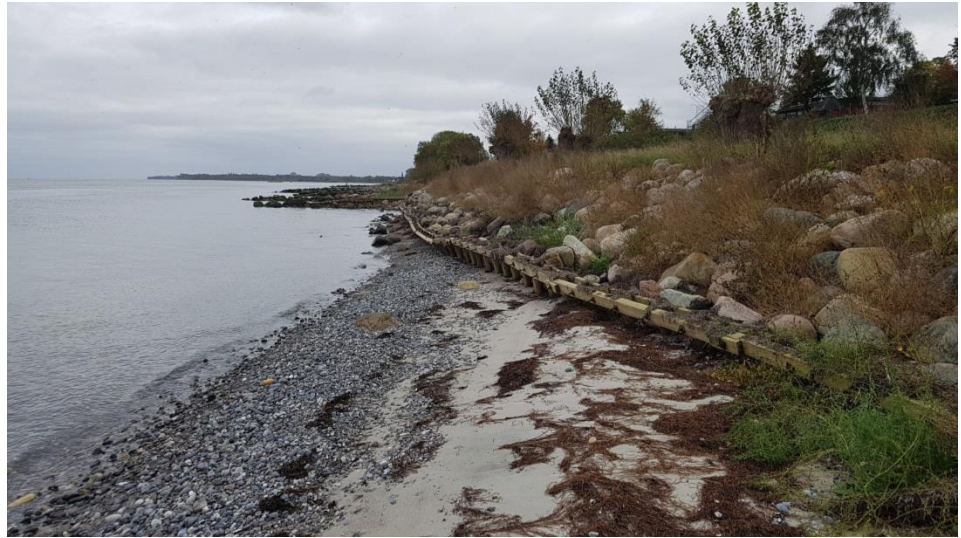
På nordligste del af strækningen fra st. 4560-4860 ligger der skråningsbeskyttelse. I den nordligste og sydligste del er skråningsbeskyttelsen intakt, og i den sydlige del ligger der ral foran skråningsbeskyttelsen. Fra st. 4710-4790 holder en palisadevæg skråningsbeskyttelsen på plads. Væggen er dog slidt og tæt på at bryde sammen. Hvis det sker, vil skråningsbeskyttelsen kollapse og falde ned fra skråningen (Figur 4.40).

Figur 4.40: Palisadevæggen, der holder på skråningsbeskyttelsen, er ved at bryde sammen, st. 4710-4790.

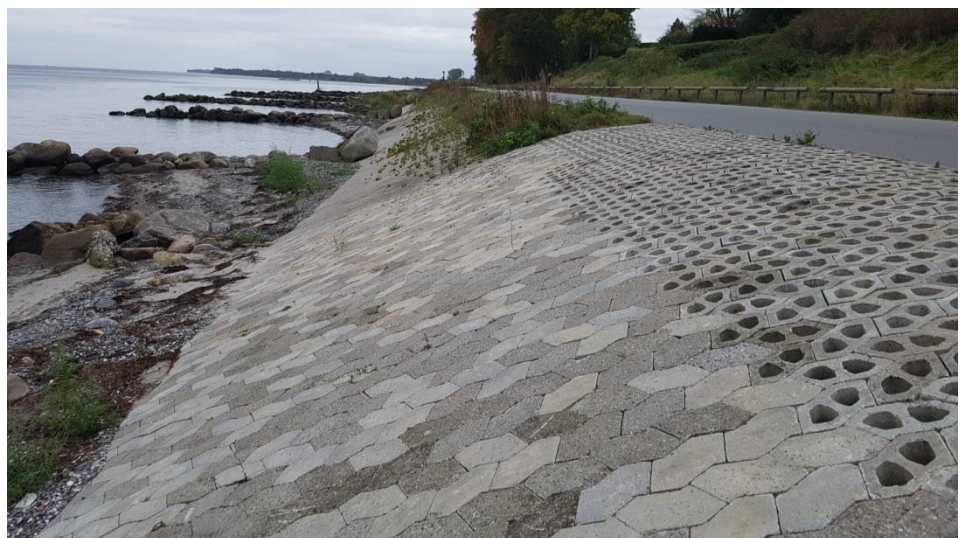
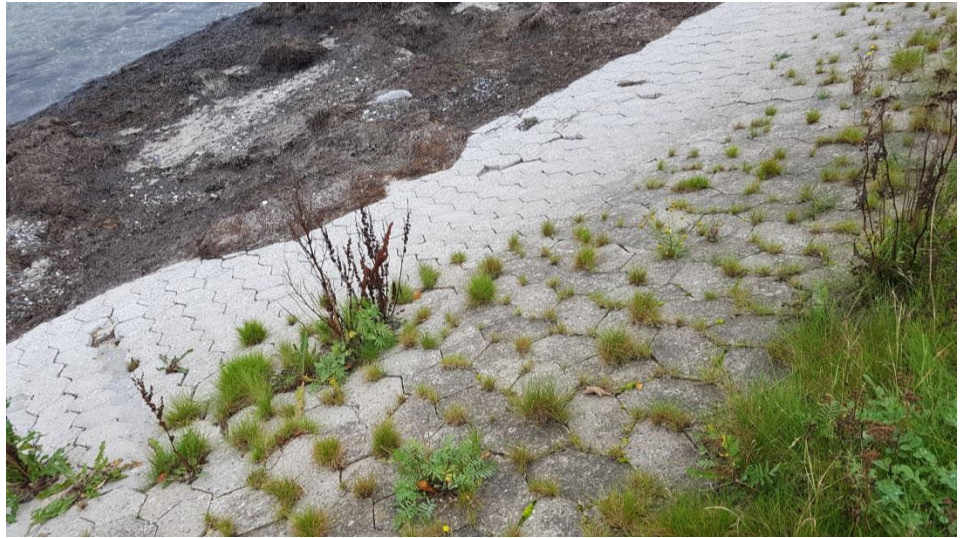
Figur 4.41: St. 4860-4170

Næste del af strækningen går fra st. 4860-4170. Skråningsbeskyttelsen består her af SF sten (Figur 4.41, øverst). Beskyttelsen er dog mange steder i dårlig stand. Sediment er eroderet væk under stenene (Figur 4.41, nederst), hvilket vil kunne resultere i at beskyttelsen falder sammen.

Øverst: Skråningsbeskyttelse bestående af SF-sten.

Nederst: Jorden under fliserne er flere steder eroderet væk.

Der skal på hele denne strækning være skråningsbeskyttelse bestående af stenblokke. Strækningen med SF-sten bør også erstattes af stenblokke, da SF-sten giver en tæt og ufleksibel væg som let undermineres.

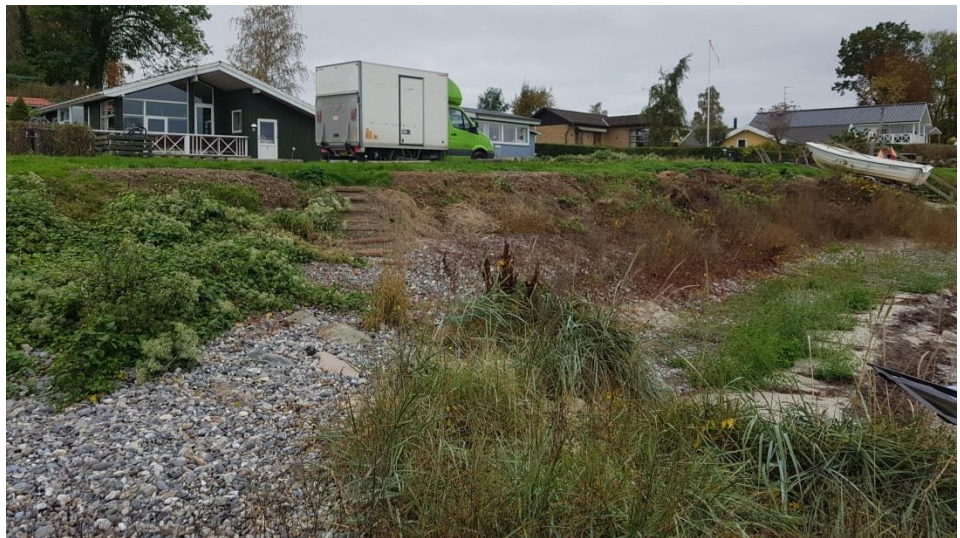
På sidste del af strækningen fra st. 4170-5760 er skråningen mange steder ubeskyttet, og der er derfor stor risiko for erosion i tilfælde af højvande (Figur 4.42). På en stor del af strækningen ligger der ral neden for skråningen.

*Figur 4.42: Ubeskyttet skråning med ral for foden af skråningen, st. 4170-5760.*

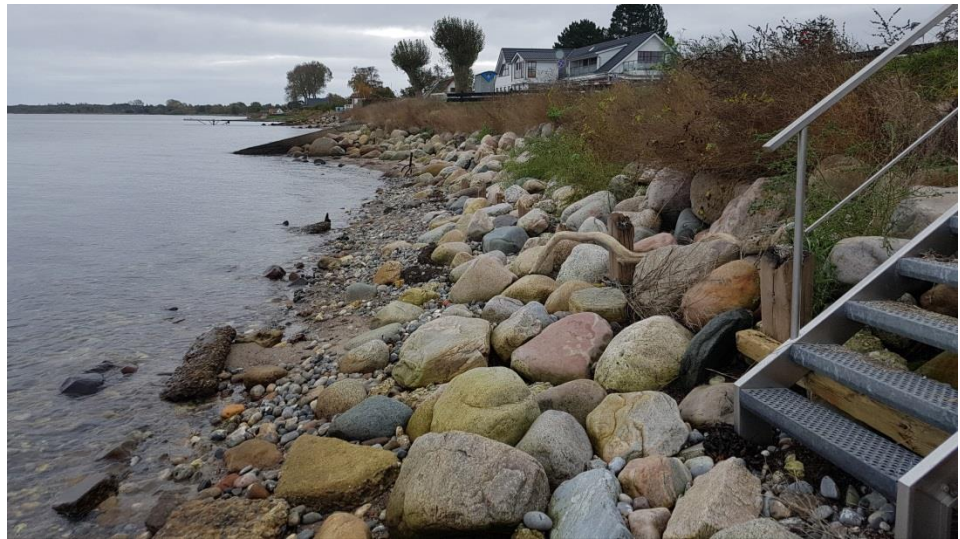
Kystvejen ud for st. 5600 ligger i kote +2,6 m DVR90. Området landvæerts for Kystvejen er derfor oversvømmelsestruet som beskrevet i [1]. Skråningen er her beskyttet med skråningsbeskyttelse (Figur 4.43).

Figur 4.43: Kyststrækningen ud for stationeringslinje 6100. Skråningen er her beskyttet med skråningsbeskyttelse.

Ud for st. 5600 bør der etableres en mobil eller permanent højvandsbeskyttelse som beskrevet i [1].

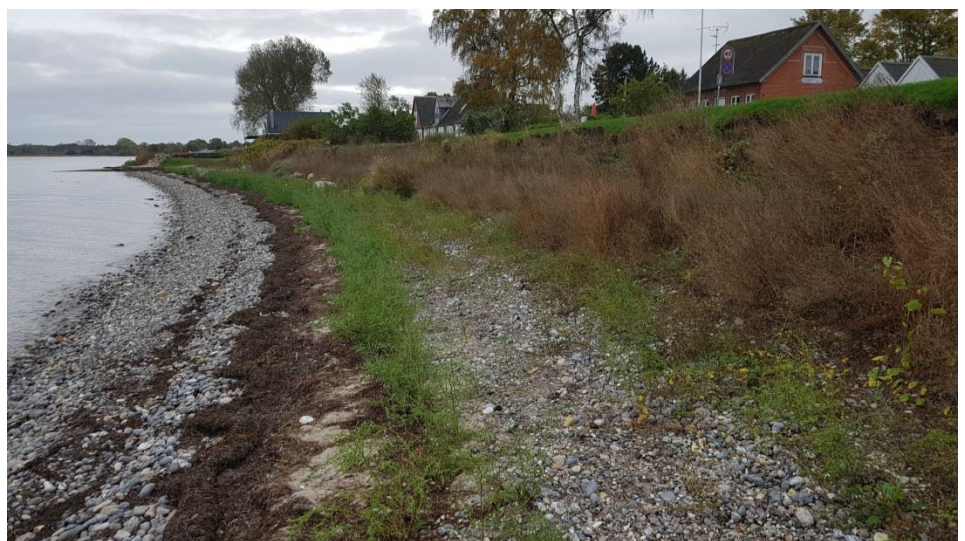
På hele strækningen er der en skrænt, hvor terrænet stiger fra +1 til +2,5 m DVR90 (Figur 4.45). Neden for skrænten ligger der et bredt rallag. Skrænten er på det meste af strækningen ubeskyttet.

Figur 4.45: Billede af skrænten cirka 5 m fra kystlinjen.

For at undgå erosion af skråningen bør denne belægges med skråningsbeskyttelse.

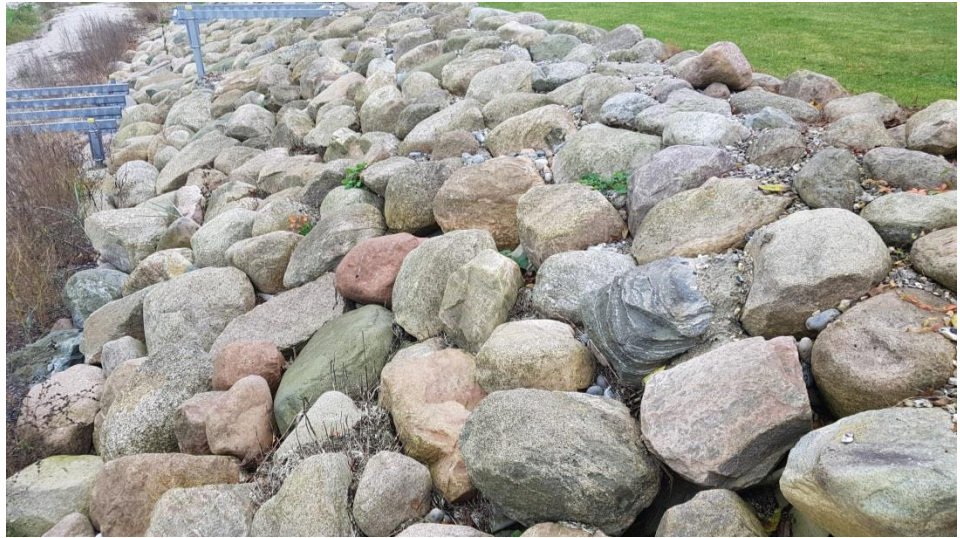
På næsten hele strækningen er der skråningsbeskyttelse i form af sten og enkelte steder beton. Beskyttelsen er meget uensartet. Mange steder har skråningsbeskyttelsen en god hældning, hvor dækstenene ligger stabilt (Figur 4.48), andre steder er der huller hvor beskyttelsen er faldet sammen (Figur 4.49).

Figur 4.48:  
Skråningsbeskyttelse med  
god hældning og stabilt-  
liggende dæksten, st 6550.

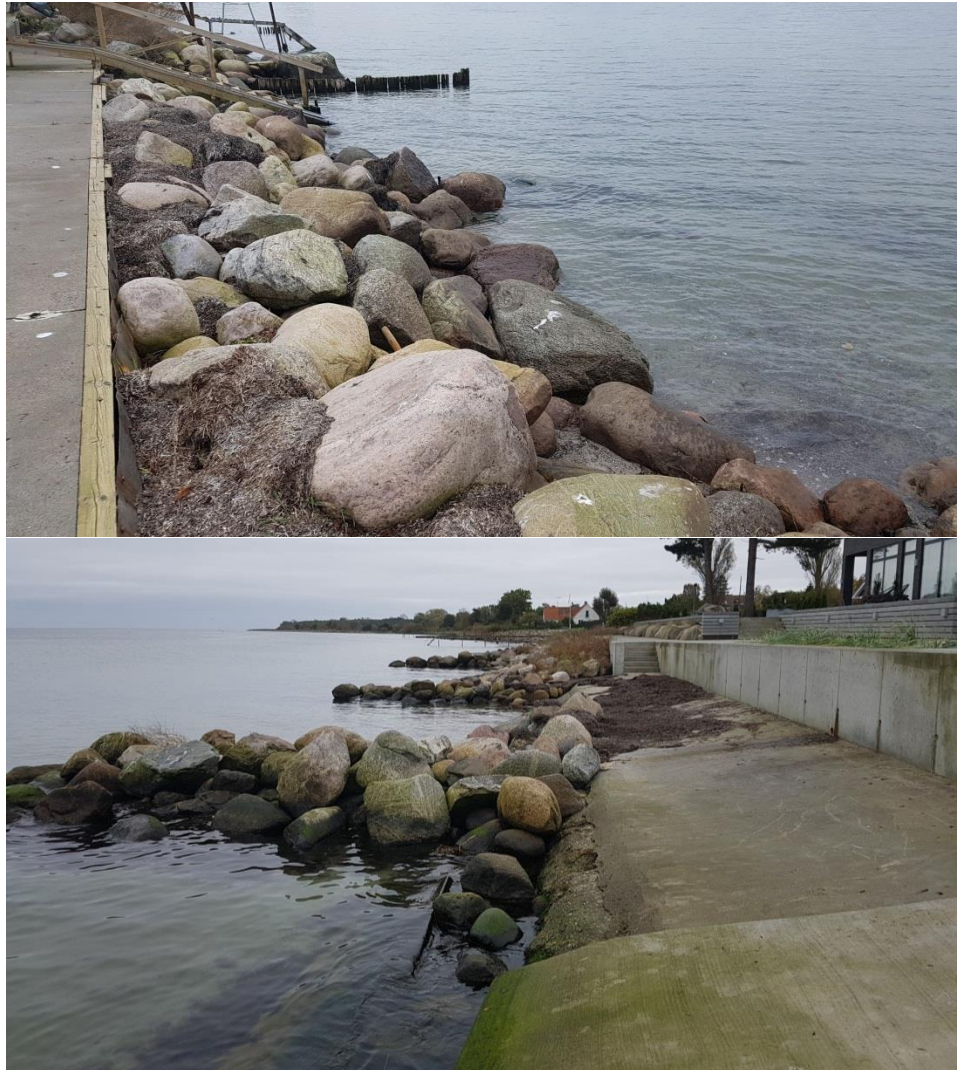
Figur 4.50: Eksempler på palisadevægge.

Foran et par matrikler (st. 6480-6560) består beskyttelsen af palisadevægge med og uden skråningsbeskyttelse. Hældningen på beskyttelsen er god og middeldkornstørrelsen omkring 1 m. Ved palisadevæggene uden skråningsbeskyttelse er der støbt et gulv i beton, som skal modvirke fronterosion.

Øverst: Palisadevæg med skråningsbeskyttelse, st. 6500.

Nederst: Et betongulv foran palisadevæggen skal virke som beskyttelse mod fronterosion, st. 6290.

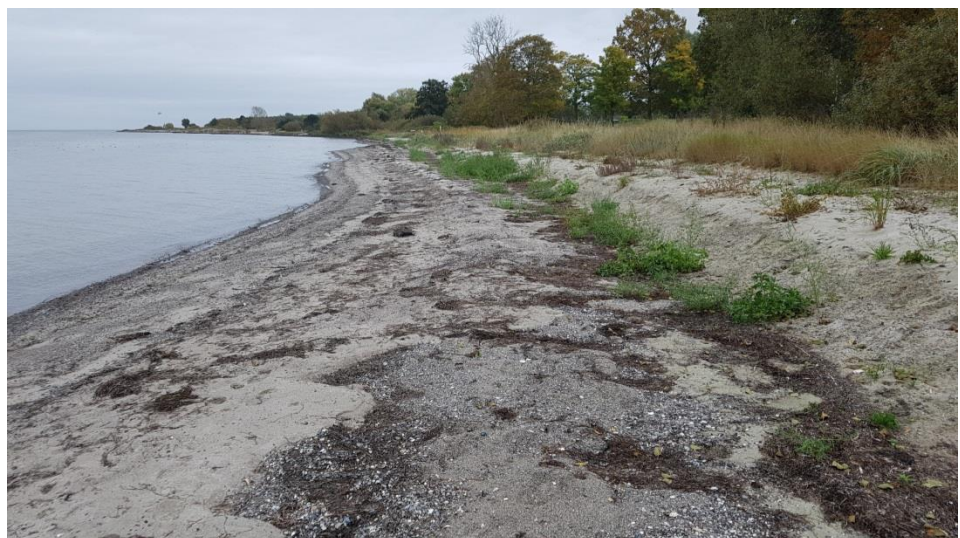
Sidste delområde fra stationeringslinje 6580-6940, vist i Figur 4.51, er et naturområde med sandstrand og strandbevoksning. Her er ingen form for kystbeskyttelse (Figur 4.52).

Figur 4.52: Naturområde uden kystbeskyttelse.

Området kan med strandfodring blive et attraktivt natur og strandområde, da strandfodringen vil give en mere stejl kystlinje, hvilket vil reducere mængden af fedtemøg. Strandfodringen virker også som erosionsbeskyttelse.

Det vil dog også være nødvendigt at fjerne fedtemøg langs kystlinjen i sommerperioden, hvis lugtgener helt skal undgås.

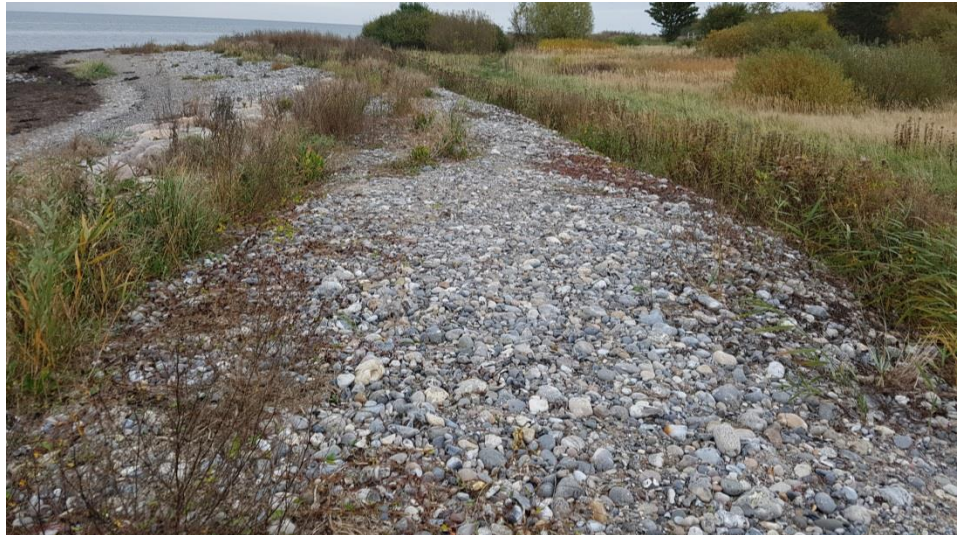
Området er ikke erosionstruet. Området har flere steder en bræmme af stenmateriale, som vist i Figur 5.2 og er sandsynligvis dannet under stormen i 1872. Bræmmen virker som erosionsbeskyttelse af kysten. Rallet kan med fordel flyttes til andre steder langs Stevns kyster, med større behov for erosionsbeskyttelse forudsat at den kan indgå som råstof ifølge råstofloven og ikke er beliggende i naturfredet område.

Figur 5.2: Bræmme af sten som virker som erosionsbeskyttelse.

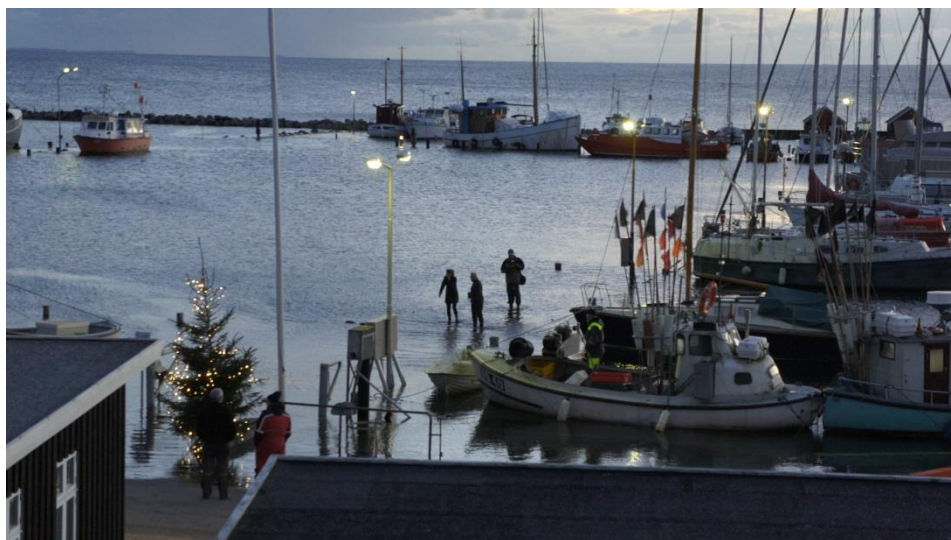
Havnen er oversvømmelsestruet som beskrevet i [1]. Under "After Urd" var hele havnen oversvømmet, som vist i Figur 6.2, hvor vandstanden blev målt til maksimalt +1,66 m DVR90 den 4. januar 2017 kl 18:10.

Figur 6.2: Rødvig Havn under "After Urd". Billedet er taget af Jens Svendsen.

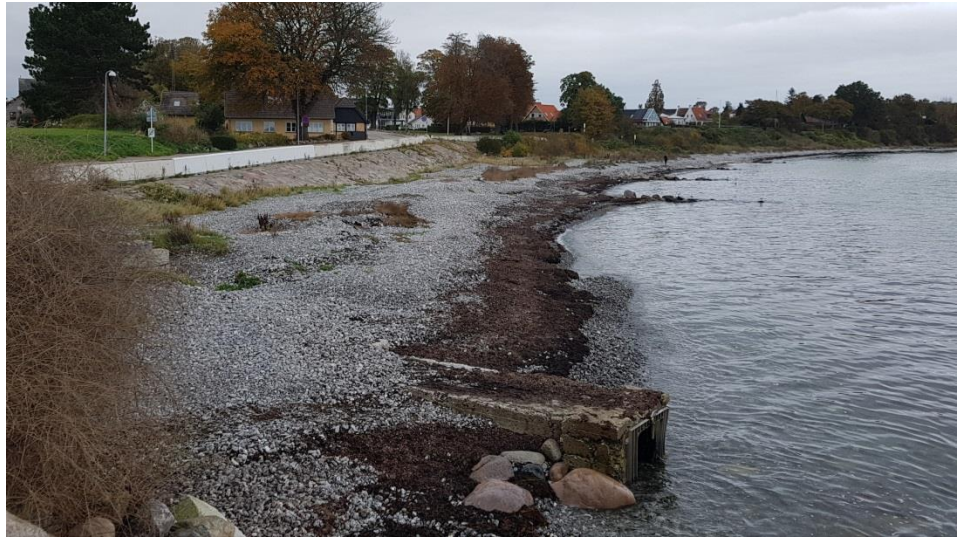
På stranden ligger et bredt rallag. Østersøvej går her langs med kysten. Fra stranden til vejen er der stor niveauændring i terræn fra +1 m til +2,8 m DVR90. Den sidste del af stranden op mod vejen består af skråningsbeskyttelse bygget op af sten og beton. En højvandsmur skiller skråningsbeskyttelsen fra vejen (Figur 6.4). Græs vokser op mellem stenene flere steder på skråningsbeskyttelsen, hvilket indikerer, at der er brud i konstruktionen.

Figur 6.4: På stranden ligger et bredt rallag. Terrænet stiger op mod vejen, beskyttet af skråningsbeskyttelse og en højvandsmur.

Skråningsbeskyttelsen skal vedligeholdes. Hvis der sker store brud i beskyttelsen under en storm med højvande, vil vejen hurtigt kunne blive undergravet.

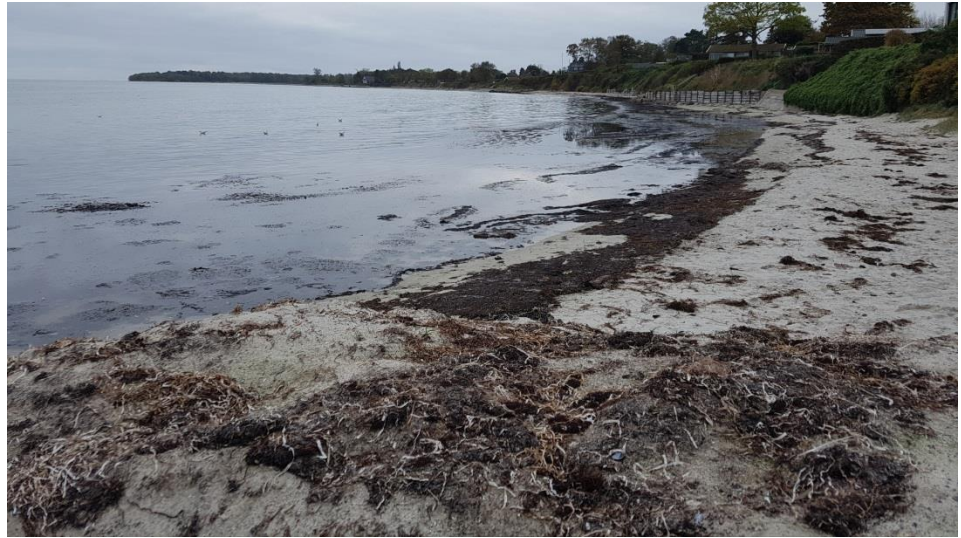
Kysten vest for havnen er kendetegnet ved sandstrand med højtliggende bebygget bagland. Terrænet er her kendetegnet ved lokal kystskrænt fra kote 1 m til over 4 meter mellem strand og bebyggelse (Figur 6.8).

Figur 6.8: Kysten syd for Rødvig havn.

Skråningen ned mod stranden bør beskyttes ensartet enten med en palisadevæg eller skråningsbeskyttelse opbygget kystteknisk korrekt med sten.

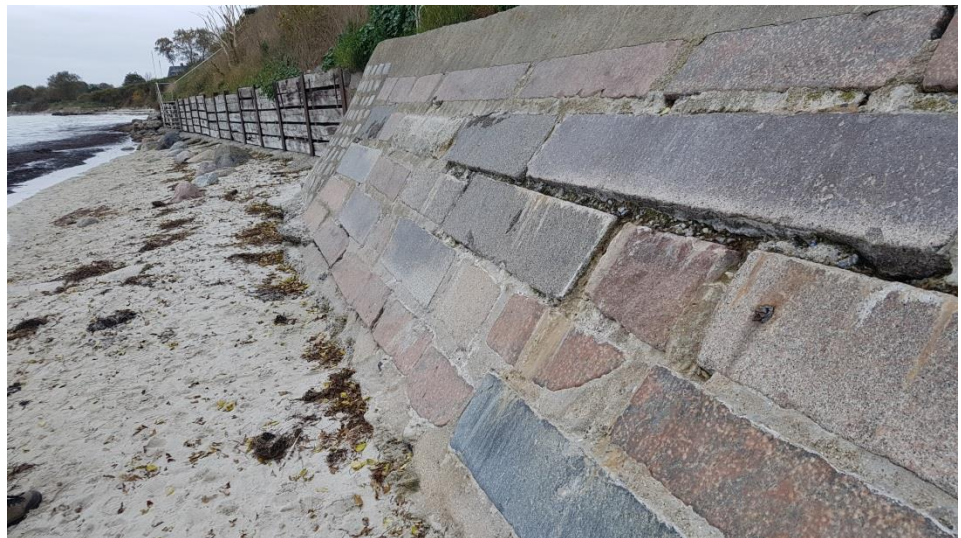
Skråningen er nogle steder beskyttet med en palisadevæg i træ eller kystmure i beton. Foran palisadevæggen er der nogle steder sat sten eller lagt beton, som beskyttelse mod fronterosion. Andre steder står væggen helt ubeskyttet (Figur 6.9).

Figur 6.9: Kystmur og palisadevæg foran skråning ved st. 33.300.

Palisadevæggene skal beskytte bebyggelserne mod fronterosion enten i form af beton eller en lille skråningsbeskyttelse i sten. Det sidste vil også dæmpe bølgerne inden de rammer palisadevæggen.

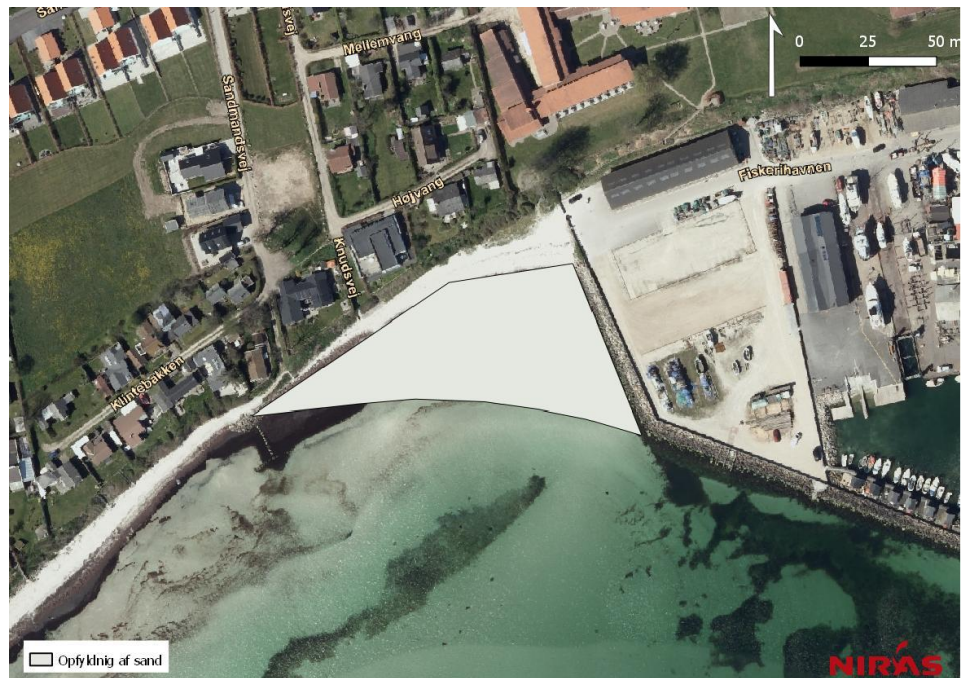
Figur 6.10: Forslag til opfyldning af sand for at modvirke fedtemøg.

Selve stranden kan blive gjort bredere ved sandfordring. Det lokale læområde, der skabes af stranden og ydermolen, er et naturligt samlingssted for fedtemøg, da strømmen i hjørnet drejer rundt og falder i hastighed. Fedtemøget aflejres derfor i læområdet. Dette kunne modvirkes ved at fylde hele læområdet op med sand som illustreret i Figur 6.10. Dette vil dog kræve en jævnlig strandfodring, evt. med havnesand fra havneindløbet, da området er udsat for kraftig erosion.

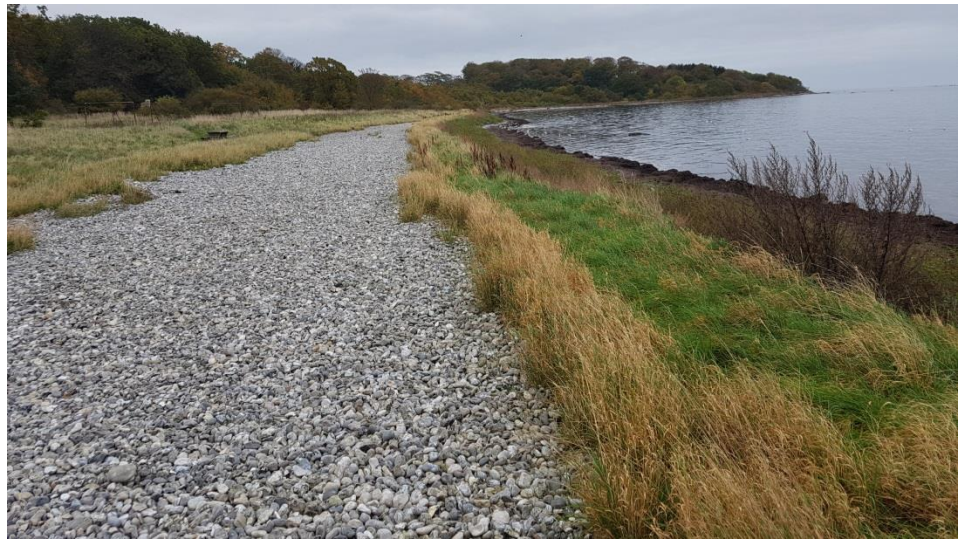
Dette område er et naturområde med skov, strand og enge. Området strækker sig fra stationering 35000-36900, som vist i Figur 7.1. På stranden ligger en naturlig erosionsbeskyttelse i form af ralstrandvold, sandsynligvis dannet i stormen i 1872 (Figur 7.2).

Figur 7.2: Ralstrandvold virker som erosionbeskyttelse.

Der er i øjeblikket ingen bygninger eller andre konstruktioner i området, der er i risiko for erosion. Rallet kan med fordel flyttes til andre steder langs Stevns kyster, med større behov for erosionsbeskyttelse forudsat at den kan indgå som råstof ifølge råstofloven og ikke er beliggende i naturfredet område.

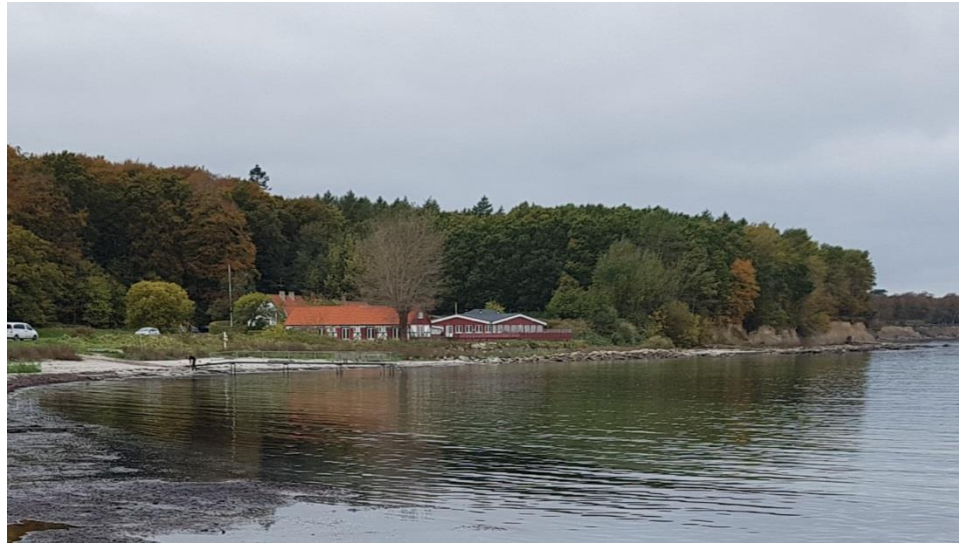
Kysten er sandstrand. Terrænkoten i vegetationsgrænsen er +1,0 m DVR90. Traktørstedet Gjorslev Bøgeskab syd for st. 14750 er erosionstruet, da bygningen kun ligger 10-15 m fra kystlinjen. Foran bygningen er der skråningsbeskyttelse i form af sten og bevoksning (Figur 8.3).

Figur 8.3: Kysten syd for lystbådehavnen. Foran Traktørstedet er der skråningsbeskyttelse.

Bygninger der ligger ud til kysten bør sikres mod bølgeerosion med skråningsbeskyttelse. Ved Traktørstedet skal skråningsbeskyttelsen opbygges som beskrevet i afsnit 2.2.1.

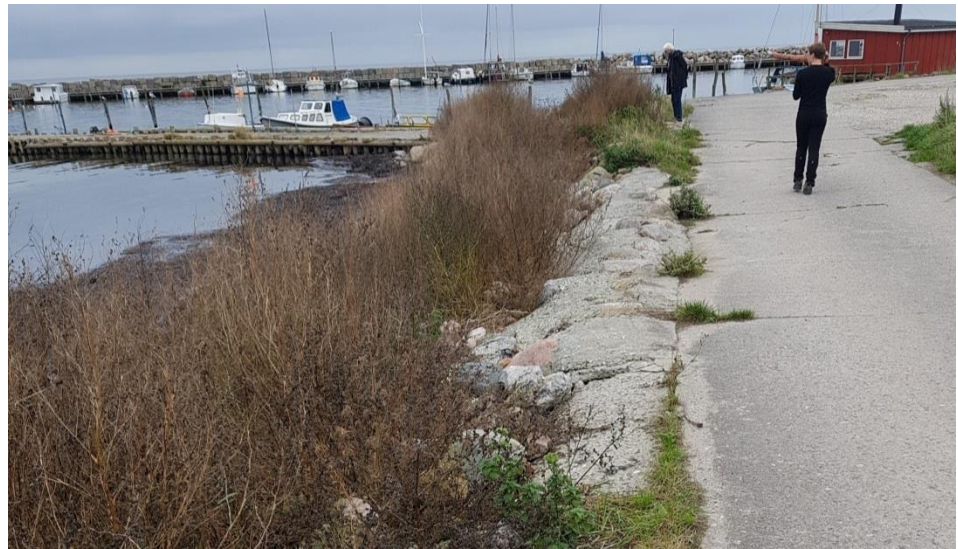
Bøgeskovvej, der leder ud til havnen, er meget slidt. Havværts for vejen er den beskyttet med uensartet skråningsbeskyttelse. Foden af beskyttelsen består af sten, mens beskyttelsen tættere på vejen er en blanding af beton, sten og vegetation (Figur 8.4).

Figur 8.4: Bøgeskovvej, der leder ud til lystbådehavnen.

Vejen ud til lystbådehavnen bør udbedres, så denne ikke undergraves. Skråningsbeskyttelsen er ikke til meget gavn, hvis vejen kan eroderes væk pga. overfladevand.

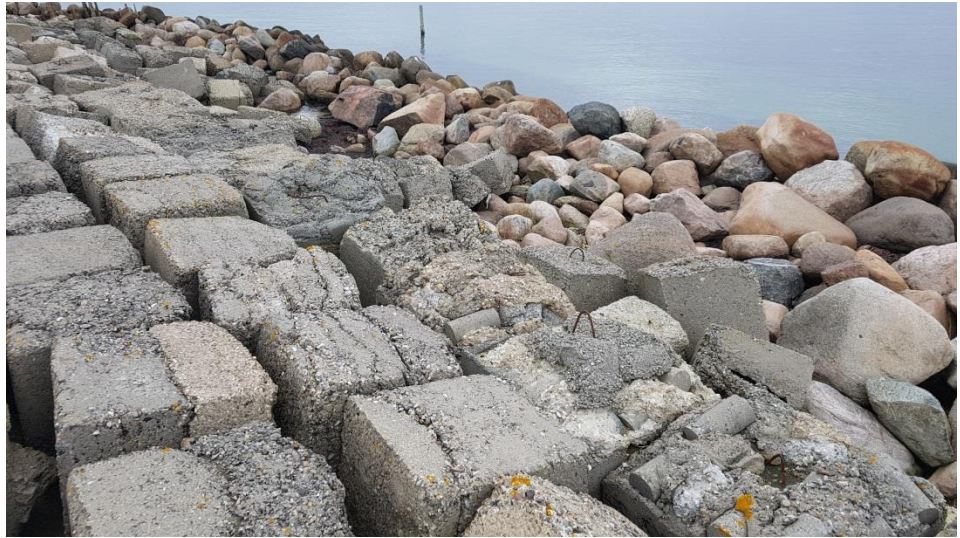
Ydermolen af havnen er opbygget af betonklodser beskyttet af en bølgebryder bestående af sten (Figur 8.5). Pæleværket i havnen er angrebet af råd.

Figur 8.5: Ydermole bestående af betonklodser beskyttet med sten.

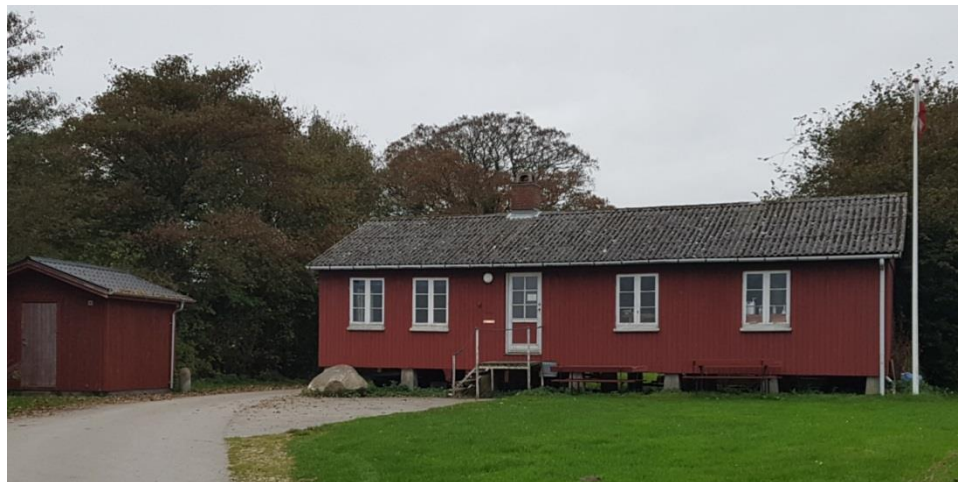
I tilfælde af stormflod vil vand kunne strømme op gennem Lund Gade. Det er derfor nødvendigt med en form for højvandssikring som beskrevet i [1]. Huset tættest på havnen er højvandssikret, da det er bygget på pæle og derfor løftet 30-40 cm over terræn (Figur 8.7).

Figur 8.7: Hus bygget på pæle som højvandssikring.

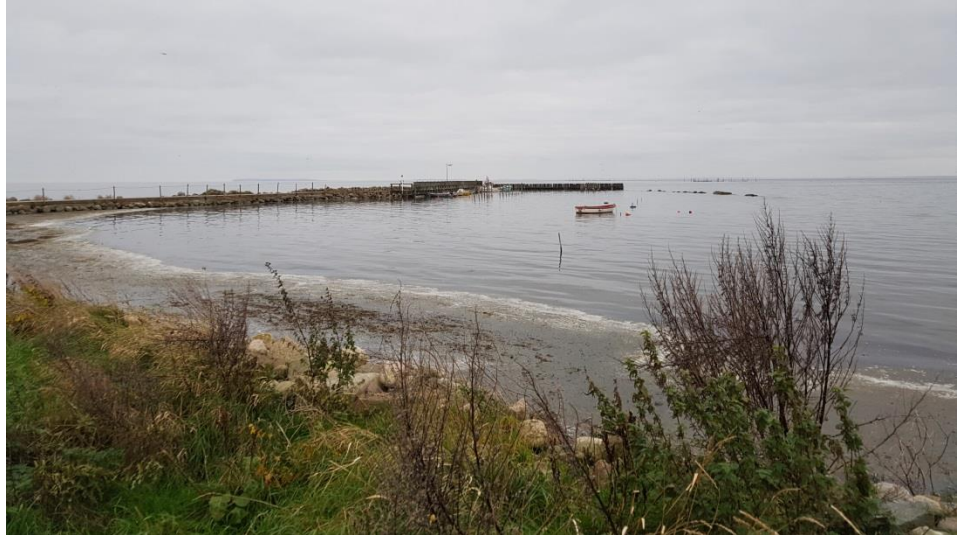
Mellem molen og bådebroen er kysten beskyttet af dæksten (Figur 8.8).

Figur 8.8: Kysten mellem mole og bådebro er beskyttet med sten.

Lund by er primært oversvømmelsestruet. Dog skal skråningsbeskyttelsen langs kysten skal vedligeholdes, hvis det skal undgås, at der sker erosion mellem molen og bådebroen. Bevoksningen foran højvandsmuren skal bevares for at undgå fronterosion. Ellers kan det være nødvendigt med en form for skråningsbeskyttelse opbygget af sten.
