# Stevns Helheds- kystplan

Inspektionsrapport

STEVNS KOMMUNE

14. AUGUST 2018

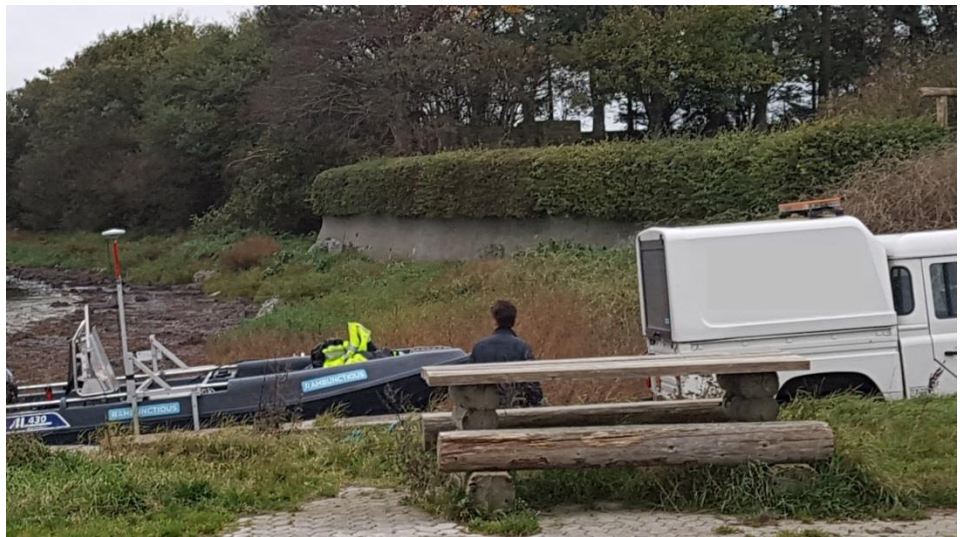
Vest for bådebroen på matrikel 17d er bygget en skråningsbeskyttelse i form af en betonmur. Foden af muren er beskyttet af bevoksning. Der er umiddelbart ikke risiko for fronterosion (Figur 8.9).

Figur 8.9: Højvandmur vest for bådebroen.
