# Fiskeundersøgelser i Holbæk og Lejre Kommune

## Fiskebestanden i Elverdamså systemet 2022

| Titel | Fiskeundersøgelser i Holbæk Kommune og Lejre Kommune<br>Fiskebestanden i Truelsbæk og Elverdamsåen 2022 |

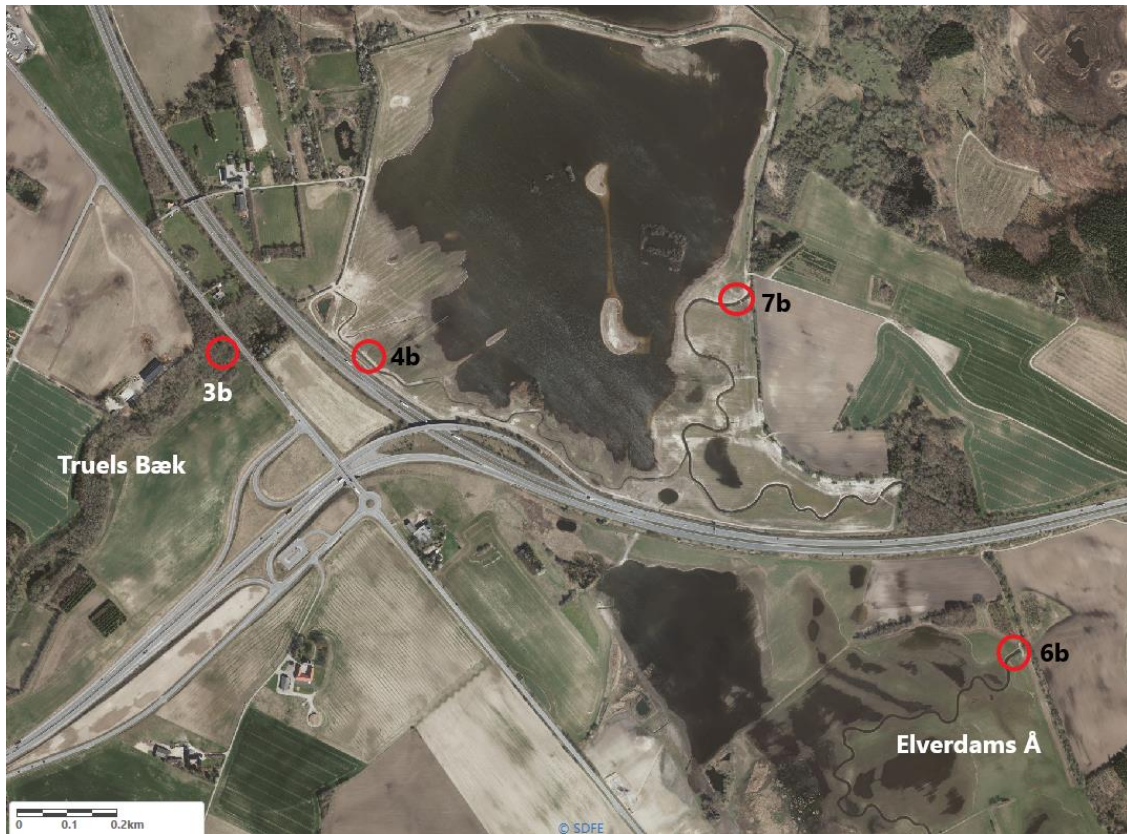
Kort 1 fortsat. De nye stationer i de nye slyngninger i det nye vådområde. Kort fra Miljøportalen.

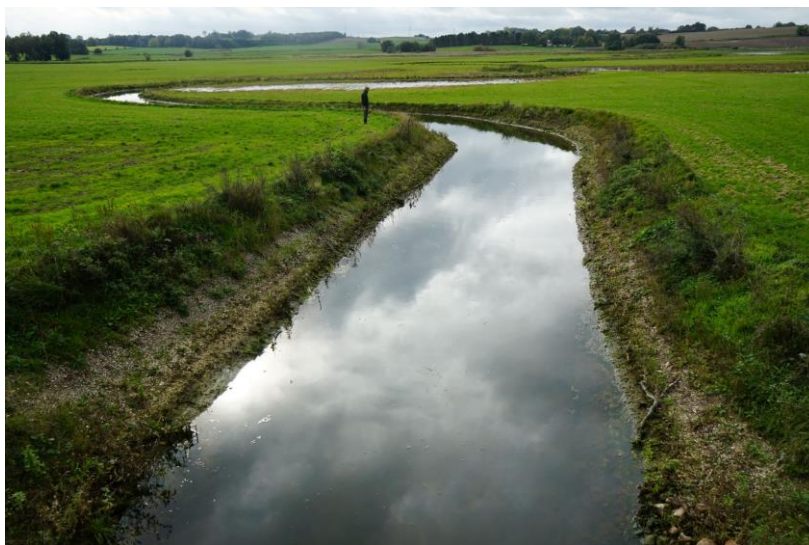
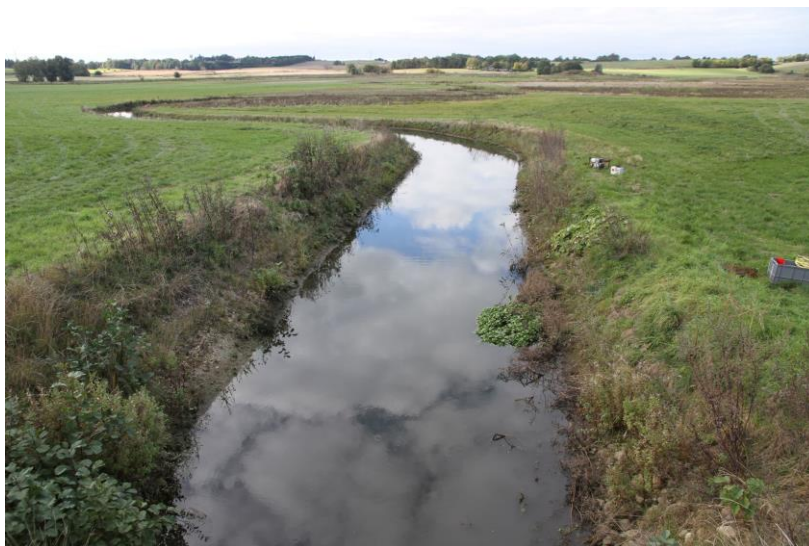
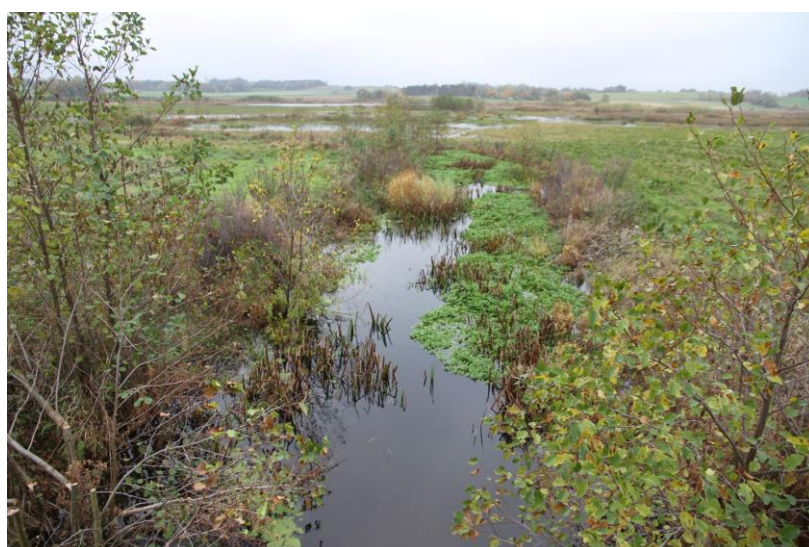
Foto 1. De nye slyngninger ved st. 6b i 2018, 2019 og 2022.

Der blev valgt i alt 12 repræsentative stationer med 4 i Truels Bæk, 3 i Taderød Bæk og 5 i Elverdamsåen jævnfør kort 1, tabel 1 og fotos af de nye stationer i foto 1 og 2.

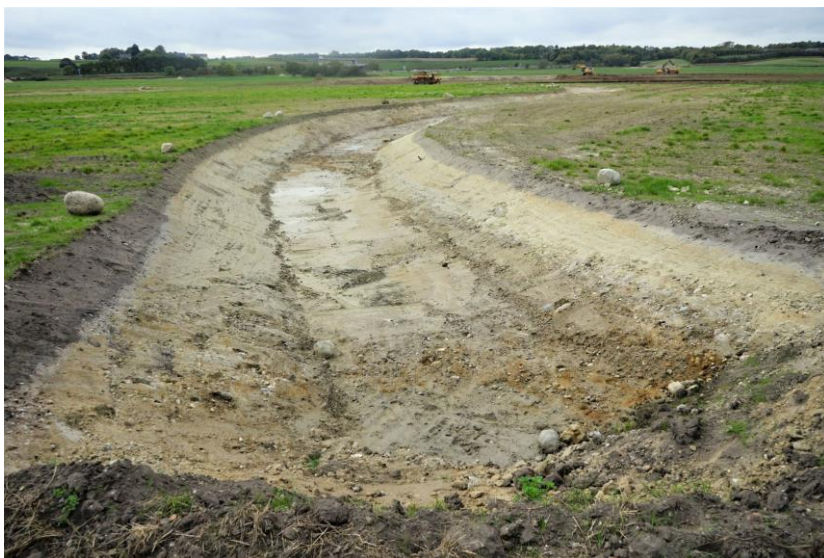
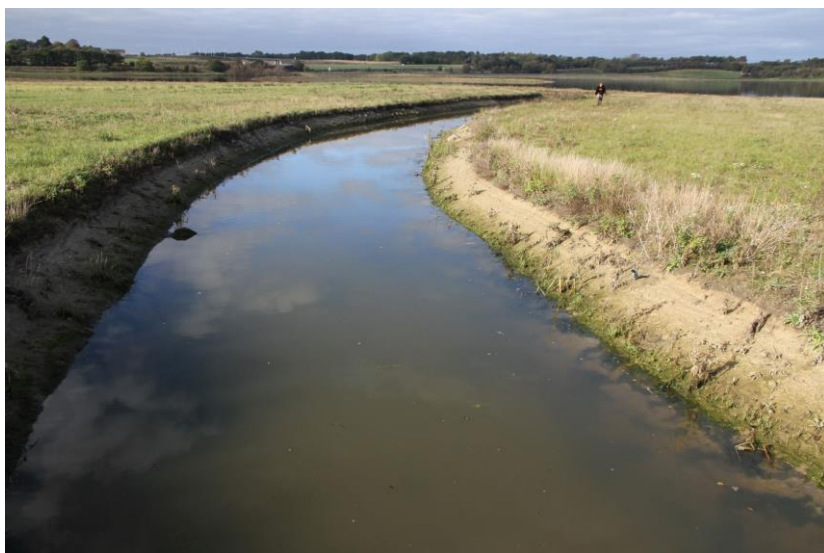
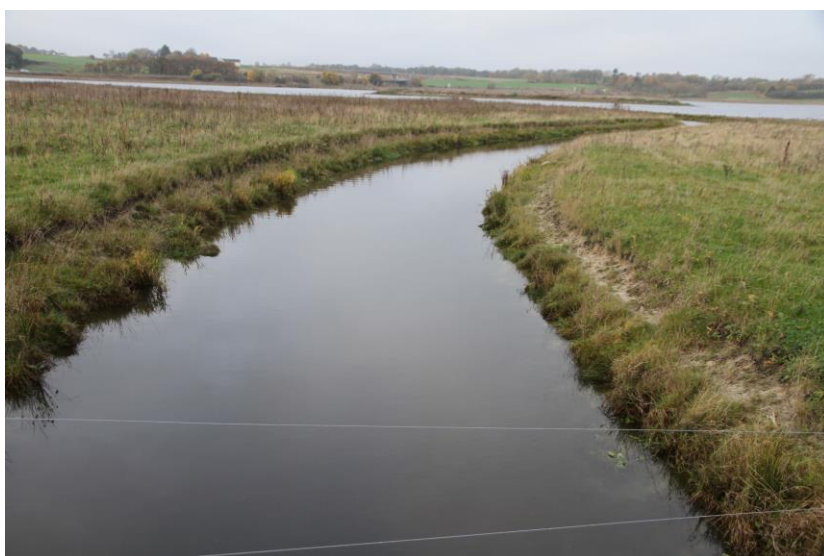
*Foto 2 De nye slyngninger ved St. 7b umiddelbart efter udgravningen i 2018 samt i 2019 og 2022.*

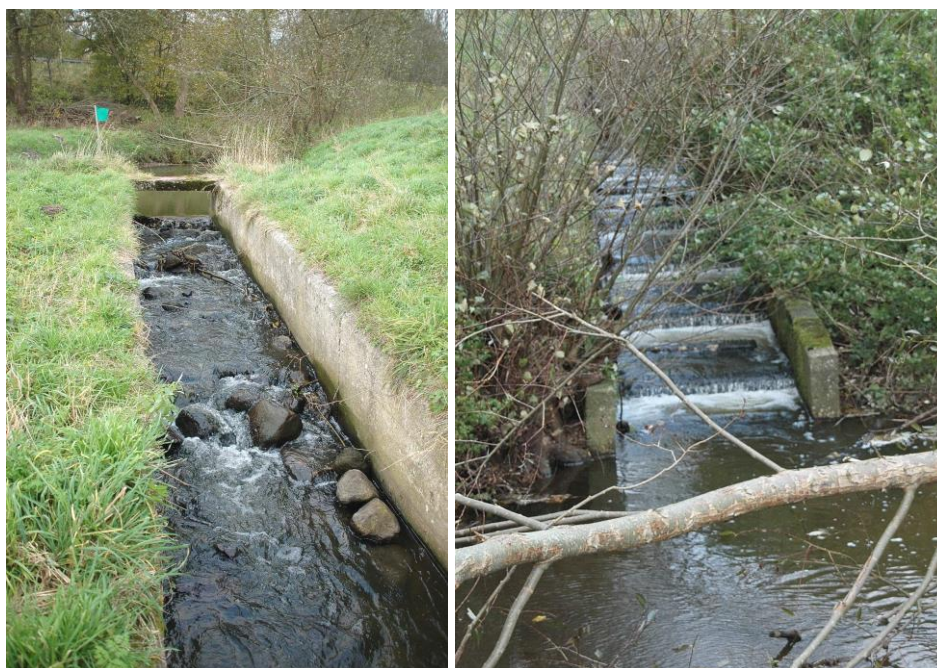
*Foto 3. Stryget (tv) hæver vandet så meget, at munden af fisketrappen opstrøms (th) nu er i kontakt med vandspejlet. I årene frem til 2010 var der et fald på en lille meter fra trappen og ned på lavvandet stenbund.*

I Truels Bæk er faldet meget stort under Holbækmotorvejen. Man har derfor i historisk tid bygget en kammertrappe, som skulle hjælpe fiskenes passage. Det synes som om, trappen faktisk virkede i 1984, hvor der var gode yngeltætheder opstrøms jævnfør figur 3. Noget tyder imidlertid på, at strækningen ud til fjorden blev kraftigt oprenset i perioden frem til 1991, hvorved vandstanden ved trappens afslutning blev så lav, at fiskene ikke kunne springe op i den. I 1991 var vandløbet næsten ørredtomt, og det nævnes, at niveauforskellen nu var for stor jævnfør /14/. Det blev der rådet bod på i 2010, hvor Holbæk Kommune hævede vandstanden op i niveau med trappens udmunding ved hjælp af et stenstryg nedstrøms, se foto 4.

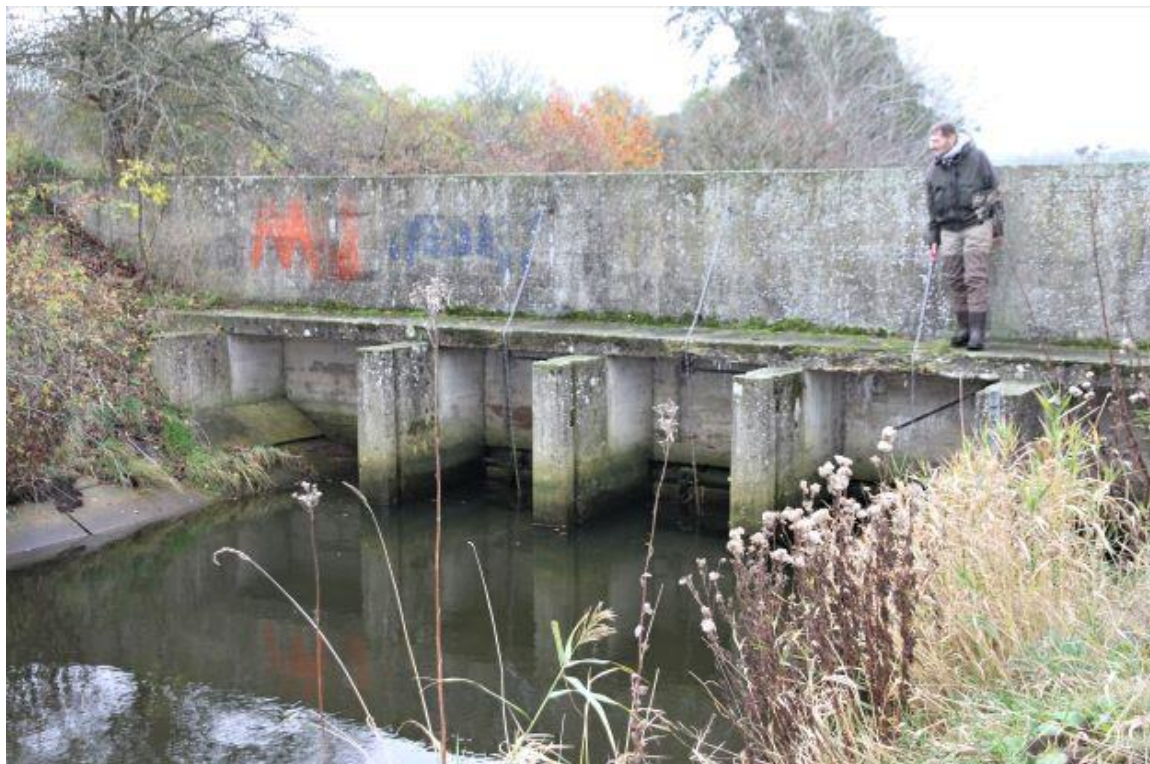
Foto 4. Højvandsslusen i Elverdamsåen kort før udløbet i Tempelkrogen.

Højvandsslusen i diget mod fjorden er hængslet i toppen, hvilket betyder, at der skal en ret stor vandføring til for at få den til at åbne tilstrækkeligt til at havørred kan passere under. Det betyder, at gydefiskenes fri vandring hæmmes i perioder med lille vandføring, hvilket kan øge dødeligheden og i yderste konsekvens kan reducere gydningen i hele åsystemet. Det kan anbefales enten at flytte hængslerne til den ene side på en af sluseklapperne eller alternativt at udskære en mindre sidehængslet "kattelem" i en af de eksisterende sluseklapper (Foto 4). En sådan "kattelem" åbner ved meget lille vandføring og har vist sig effektiv i højvandsslusen i Tuse Å, hvor den er monteret.
