# Restaurering af Byn og Sønder- sund

OPDATERET TEKNISK-BIOLOGISK OG EJENDOMSMÆSSIG  
FORUNDERSØGELSE

| <b>Projektnummer</b> | 22003502, udgivet første gang i 2016 af Orbicon A/S |

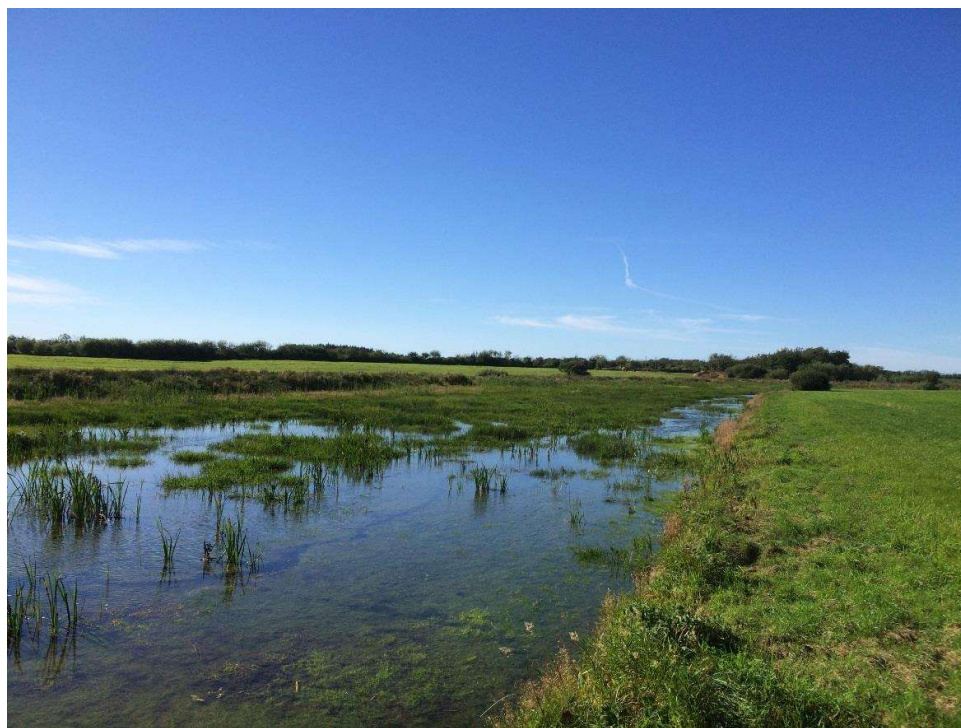
Foto: Okkerfældningsbassin ved Grønkær Bæk. Der ses tydelige strømrender gennem vegetationen.

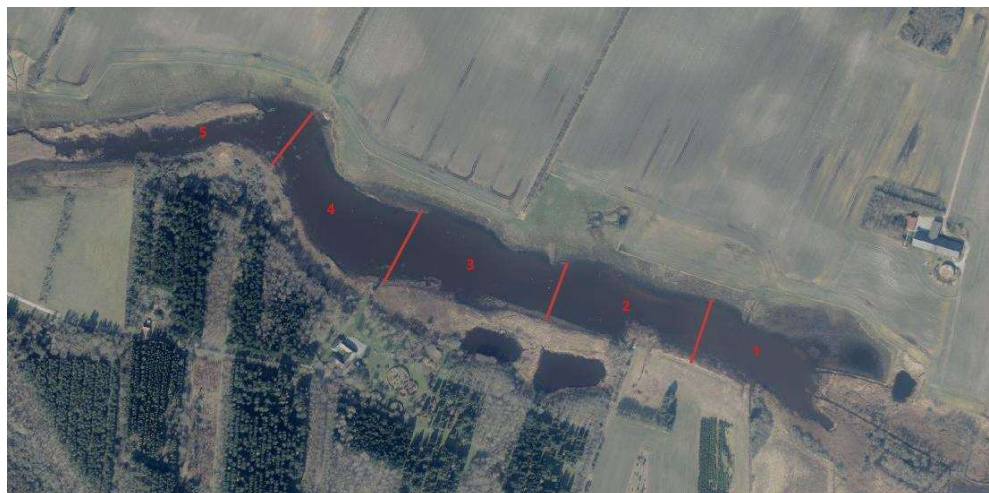
Der blev desuden lavet undersøgelser i 2011 af sedimenttykkelsen for fem delområder i søen (Figur 3.15), hvilket er sammenholdt med analyserne af sedimentet (Tabel 3.8). Tabellen viser gennemsnit for hvert delområde.

Figur 3.15. Oversigt over delområder for sedimentanalyser i Byn.

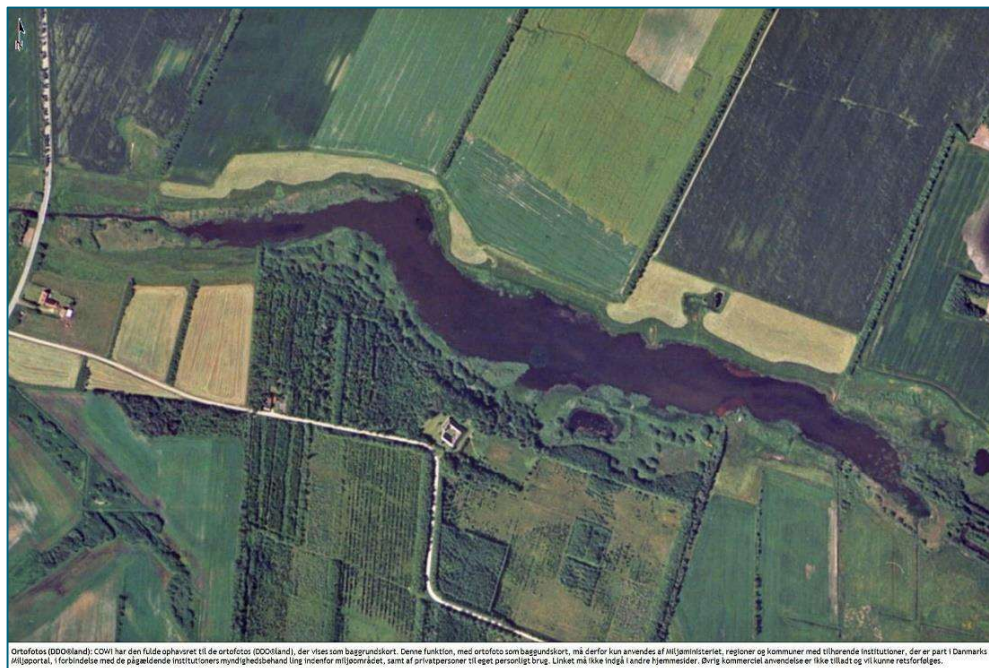
Figur 3.16: Luftfoto af Byn 1995.

Vurderet på grundlag af de foreliggende data og luftfotos fra de seneste ca. 20 år har den negative udvikling for undervandsvegetationen fundet sted samtidig med, at arealet af både rørsumpen og flydebladsvegetationen er blevet øget markant. Det betyder, at søen i dag fremstår langt mere tilgroet end for 20-25 år siden og er i risiko for at gro helt til inden for nogle årtier, hvis der ikke foretages en oprensning. I forhold til luftfotos fra 1954 er tilgroningen endnu mere markant, idet søen på daværende tidspunkt var næsten uden rørskov og med åbne græssede arealer ned til søbredden. Græsningen er genoptaget på nordsiden af Byn, men der er allerede sket omfattende tilgroning og især på sydsiden breder rørskoven sig hastigt og optager pladsen for undervandsvegetation. Også flydebladsplanter som åkande er i hastig fremmarch og skygger for undervandsvegetationen. Søens areal er reduceret fra ca. 9,7 ha i 1954 til 7,5 ha i 2016. Alene i perioden 1995 til 2014 er der sket en betydelig tilgroning, Figur 3.16 og 3.17.

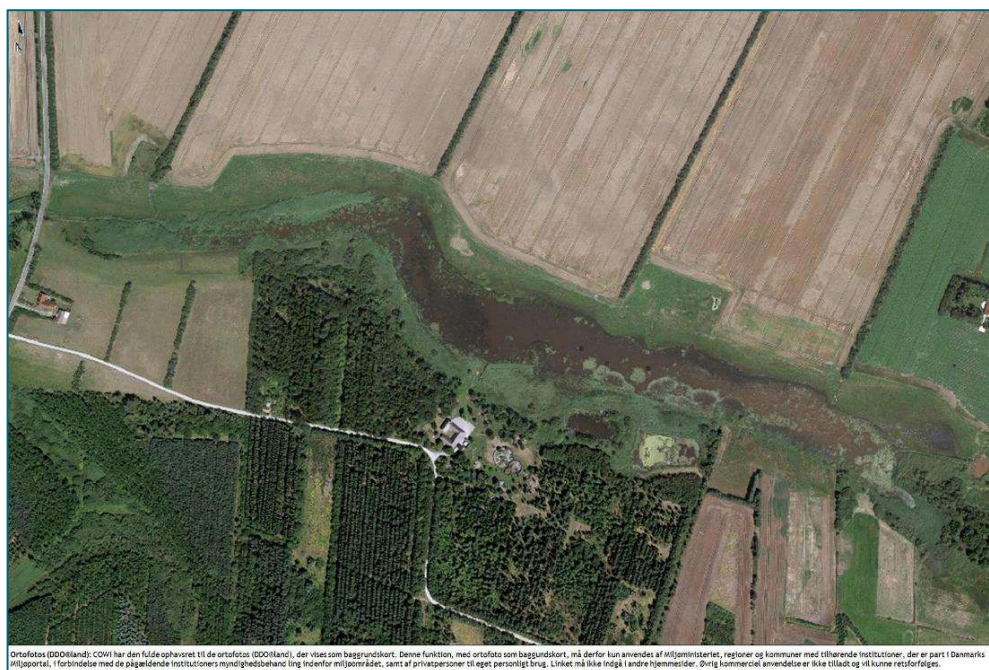
Figur 3.17: Luftfoto af Byn 2014.

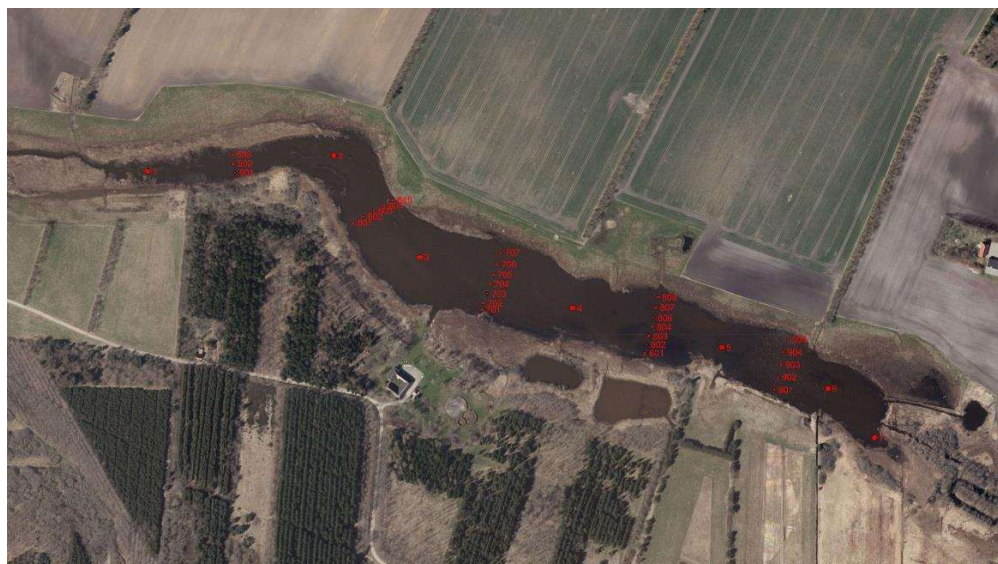
Figur 6.1: Punkter til kortlægning af sedimenttykkelser i Byn.

I august 2016 blev tykkelsen af aflejret sediment, dvs. aflejringer af okkerslam og andet løst slam med højt vandindhold kortlagt i Byn og Søndersund. Undersøgelsen blev foretaget fra båd i en række på forhånd udpegede målepunkter i søerne, Figur 6.1 og Figur 6.2. I hvert målepunkt blev der udtaget en sedimentsøjle med en Kajak-bundhenter. Hver prøve blev fotograferet, sedimentet karakteriseret ud fra farve og sedimenttype og tykkelsen af slamlaget målt. Som det fremgår af Figur 6.3, er der typisk et sort reduceret slam-lag på 30-40 cm, som overlejrer den oprindelige mineralsk bund af sand i forskellige grovheder. Foto på side 43 viser en typisk sedimentprofil i Byn.

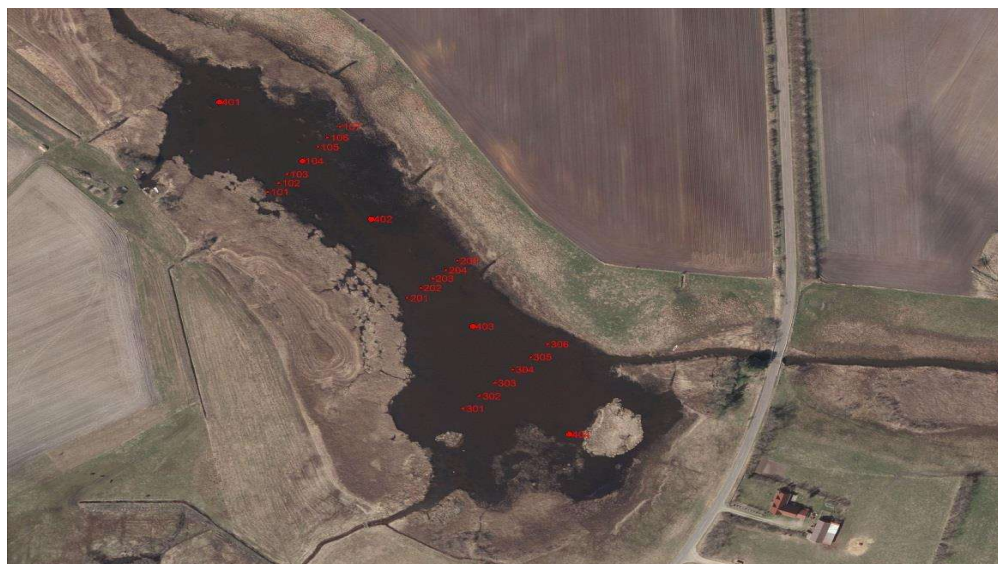
Figur 6.2: Punkter til kortlægning af sedimenttykkelser i Søndersund.

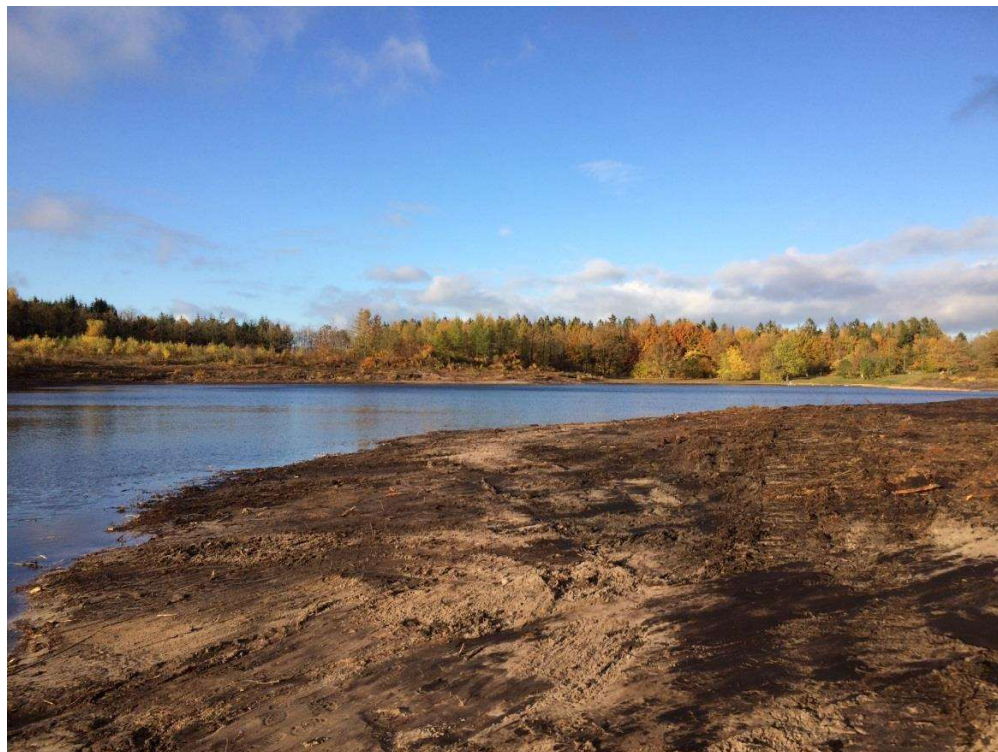
Foto: Restaurering af bredzonen ved Birkese ved afgravning af tagrør, pil og højstauder.

WSP har afsluttet et projekt for Viborg Kommune med habitatrestaurering i bredzonen af Birkesø, der ligesom Byn og Søndersund har været under tilgroning i bredzonen med tab af levesteder for grundskudsplanter som strandbo, lobelie og sekshannet bækarve. Med erfaringerne fra oprensningen af bredzonen i Birkesø ved Stoholm i Viborg Kommune anvendes en enhedspris for afgravning, transport og oplægning i afvandingsdeponi og senere udplanering på 100 kr. pr. m<sup>3</sup>.

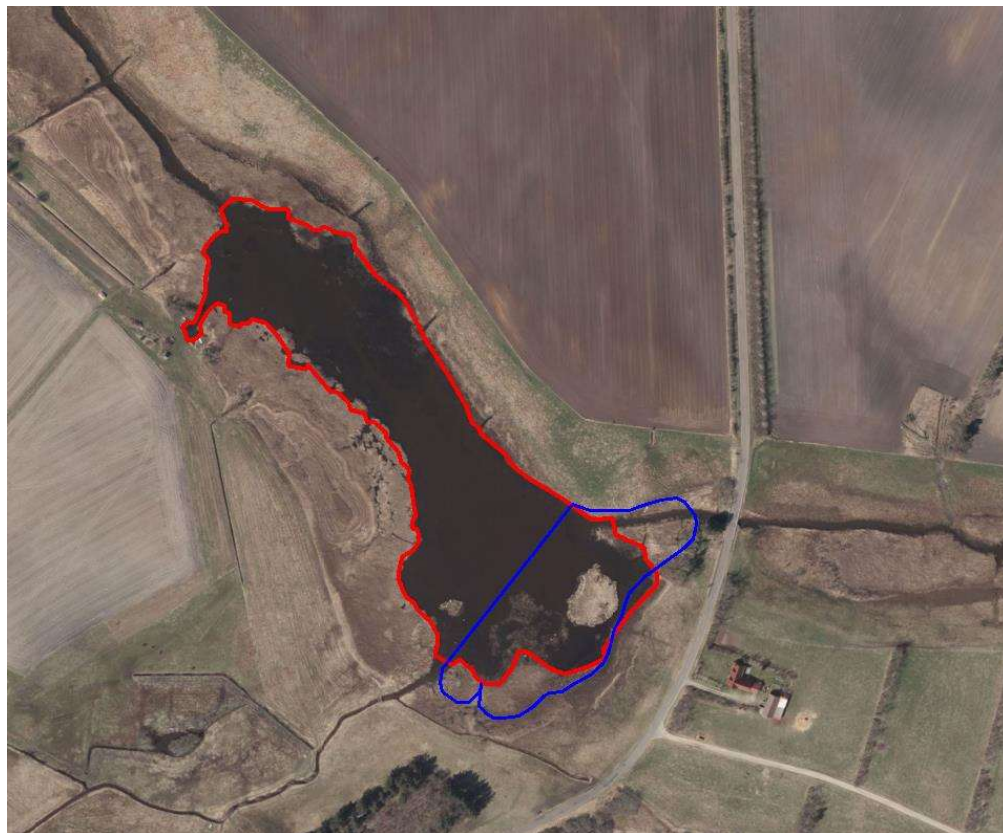
Figur 7.4: Oversigtskort for bredzonernes udbredelse i indløbet til Søndersund fra 1954 (blå) til 2015 (rød). Bredzonerne er i alt tilgroet ca. 0,4 ha i den nordøstlige del af søen.
