## Notat

## Jordskred i Lemvig Kommune

### Indledende vurdering af risiko

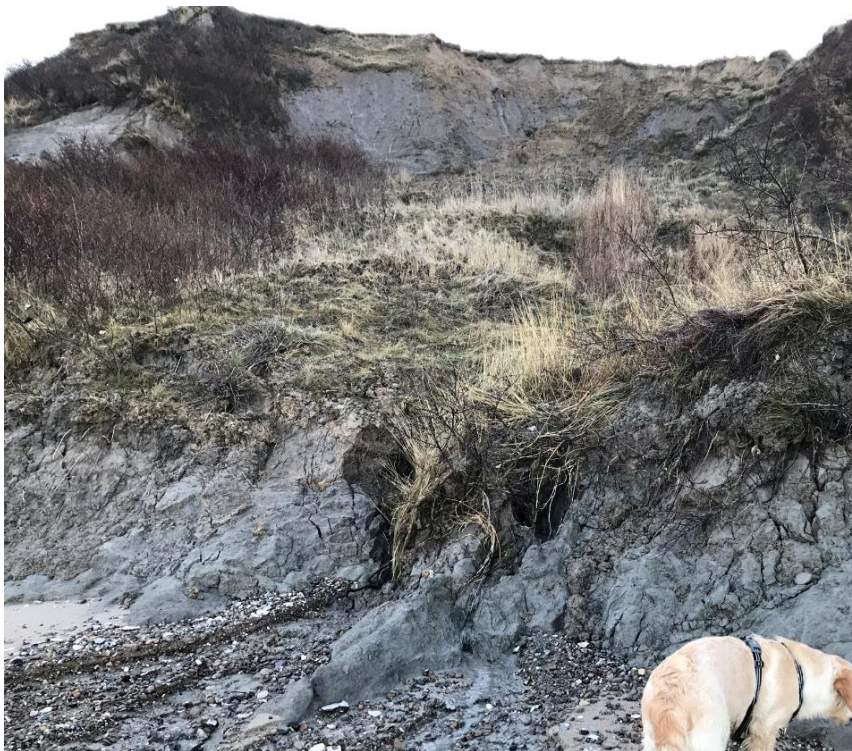
*Glidning i kystklinten ved Kappel. Terrænet findes i flere niveauer adskilt af en brudflade (skrænten øverst i billedet). Nederst i billedet (ved hunden) findes et meget fedt lerlag, som muligvis faciliterer glidningen. Foto: Mads Kjærstrup, 2023.*

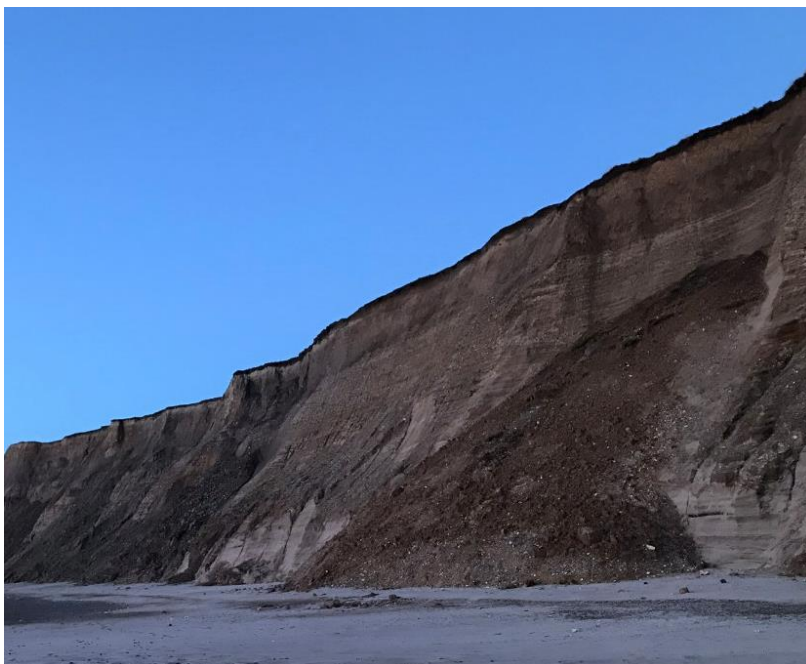
*Eksempel på strømning ved Bovbjerg. En blanding af hovedsageligt sand og grus er gledet ned ad skråningen. Foto: Mads Kjærstrup, 2020.*

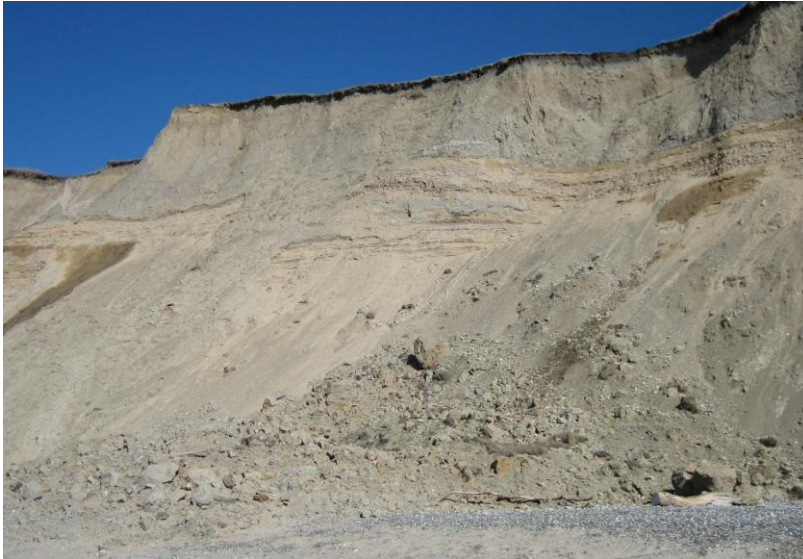
*Strømning ved Bovbjerg. Skreddet består hovedsageligt bestående af sand og grus, men med blokke af ler fra det øverste lerlag (se "Væltning" neden for). Foto: Mads Kjærstrup, 2013.*

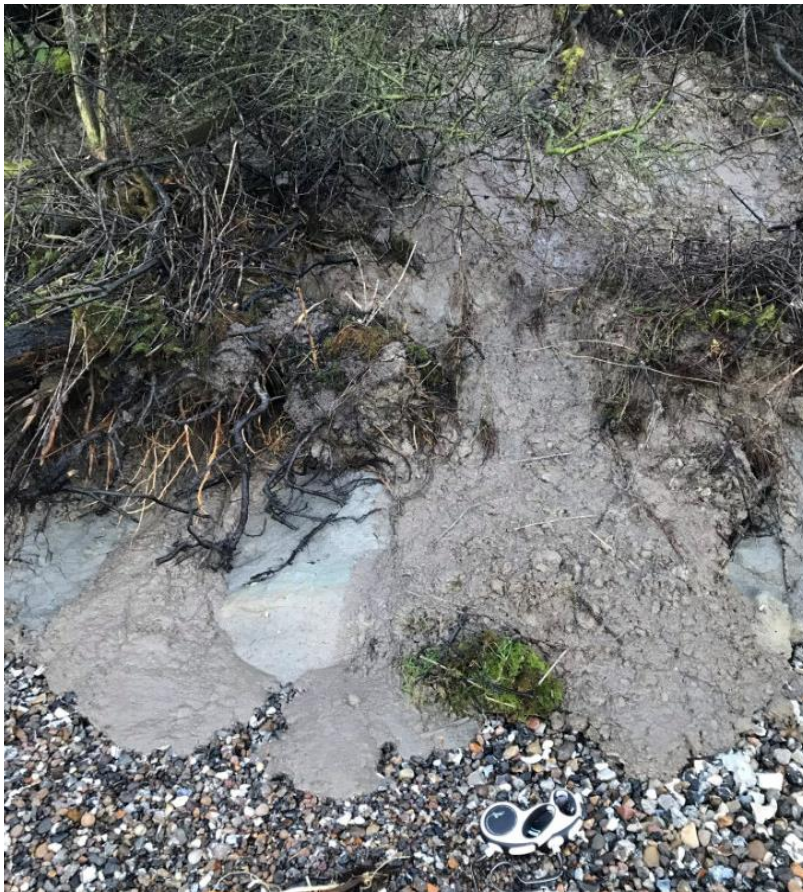
*Strømning i kystklinten ved Kabbel. Skreddene består af våd, lerholdig jord, der er skredet ned ad skråningerne som en tung "dej". Foto: Mads Kjærstrup, 2023.*

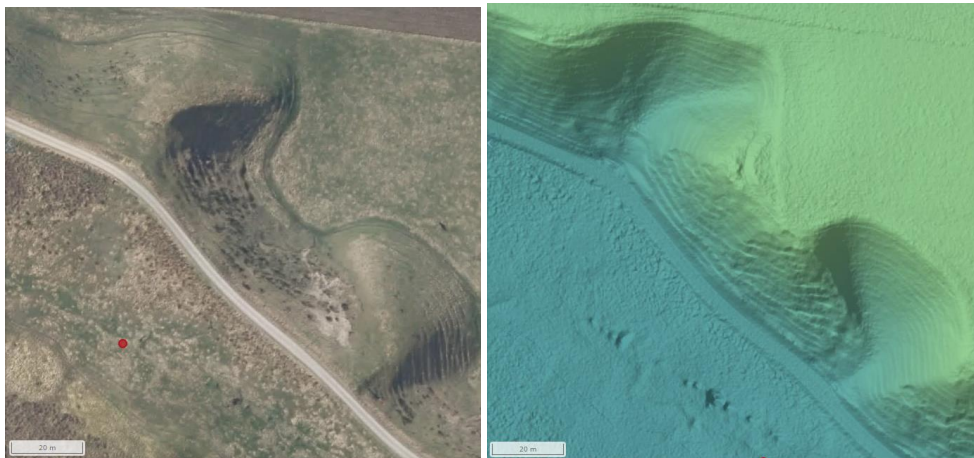
*Eksempel på jordkryb i dalen vest for Klostermølle. Jordkryb fremtræder her som parallelle jordrygge langs med skråningen. Jordryggene ses både i luftfotoet til venstre, og mere tydeligt, i højdemodellen til højre (kortudsnit fra Scalgo).*

Den sidste almindeligt forekommende skredtype i Lemvig Kommune er jordkryb. Som navnet antyder er der tale om en meget langsom bevægelse af materiale, hvor de øverste lag på en skråning er i bevægelse. Hastigheden måles i mm/år til m/år og erkendes ofte kun på baggrund af bøjede træer, forskudte hegn og små

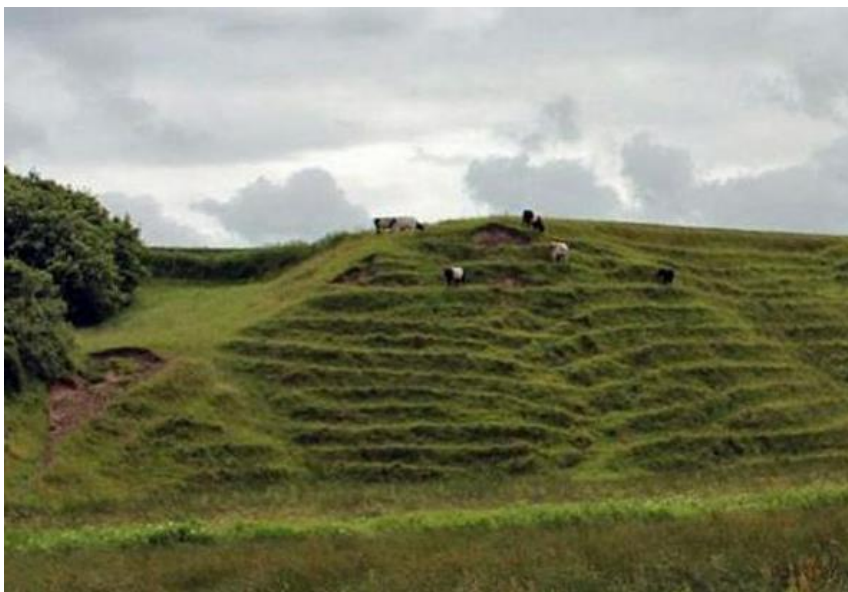
*Jordkryb ("fårestier") i dalen vest for Klostermølle. Foto: Geopark Vestjylland.*

Jordkryb forekommer hyppigt på stejle skråninger i den nordlige del af kommunen. De karakteristiske jordrygge ses således tydeligt i landskabet f.eks. i Lemvig Sødal, dalen ved Gudum og ved Ferring Sø. Jordryggene benævnes ofte "fårestier", men kan altså ikke tilskrives dyreaktivitet.

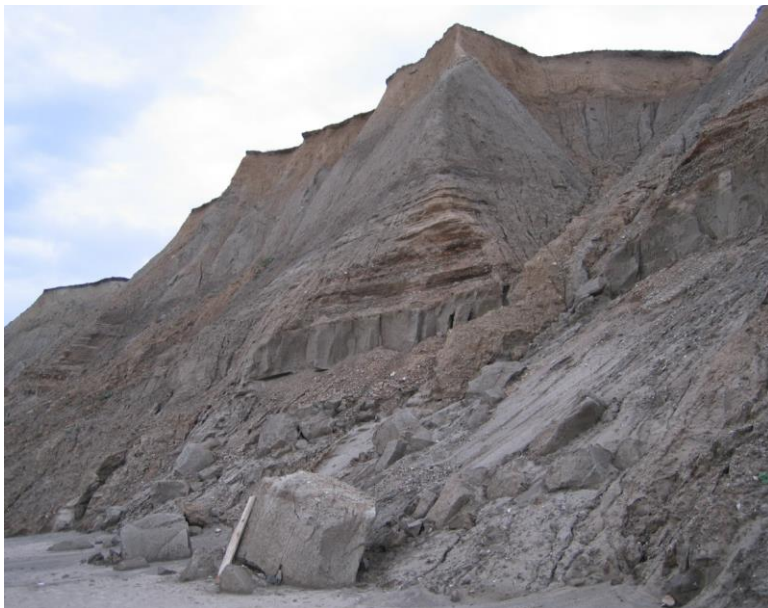
*Eksempel på væltning ved Bovbjerg. Lerlaget omtrent midt i billedet er væltet ned i store blokke. Sandlagene over og under lerlaget skrider ned ad skråningen v. strømning. Foto: Mads Kjærstrup, 2014.*

Denne type jordskred forekommer, når blokke af jord eller sten tipper forover og vælter ud af en skråning. Væltning forudsætter tilstedeværelsen af meget stejle skråninger og er ikke almindeligt forekommende i Danmark. I Lemvig Kommune er væltning observeret i kystklinten ved Bovbjerg.

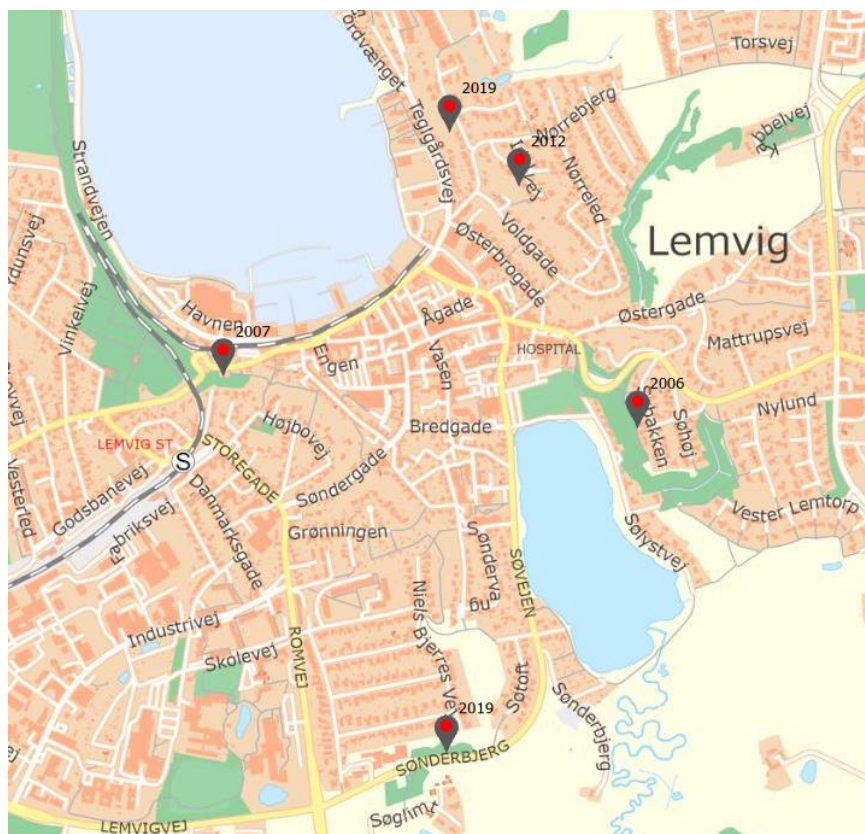
Jordskred kortlagt af Lemvig Kommune med angivelse af årstal for skredet. Se desuden bilag 2.

I tillæg til GEUS' kortlægning har Lemvig Kommune foretaget en registrering af skred i kommunen. Dette er dels gjort på baggrund af udtræk fra kommunens journalsystem (SB-SYS) i de tilfælde hvor skredbegivenheder har givet anledning til oprettelse af en sag. Meldinger om skred fra kommunens driftspersonale (Vej og Park) samt øvrige medarbejdere og borgere, er ligeledes blevet registreret og kortlagt. Resultatet fremgår af nedenstående kortudsnit samt af bilag 2.

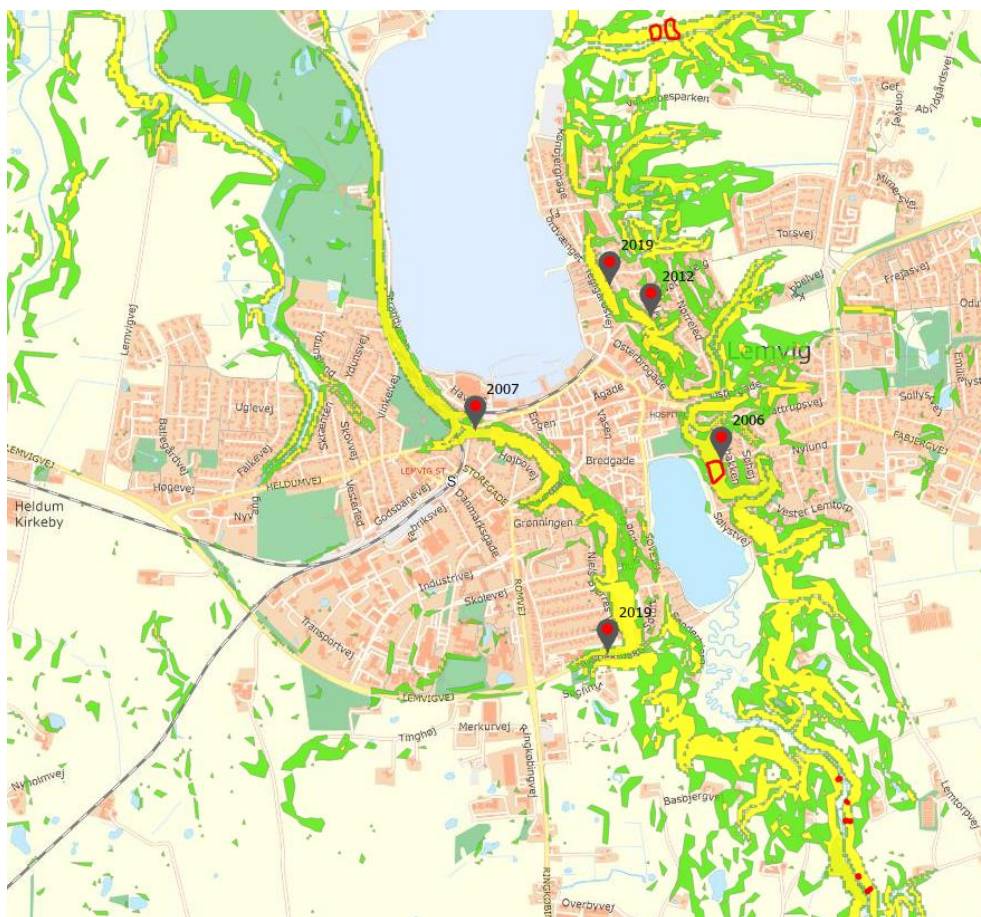
Kortlagte jordskred (Lemvig Kommune samt GEUS) sammenholdt med terrænhældning. Grøn indikerer en hældning på 6-12 grader og gul en hældning på over 12 grader. Se desuden bilag 1 og 2.

Den mest åbenlyse risikofaktor i fht. jordskred er hældningen på terrænoverfladen. Når man sammenholder de kortlagte skred med terrænhældningen, ses der en tydelig sammenhæng - alle de kortlagte skred i Lemvig Kommune er beliggende på arealer med mere end 6 graders hældning, og de fleste er sket på arealer med mere end 12 graders hældning. Det kan altså konkluderes at terrænhældningen er en væsentlig faktor i fht. skredrisiko. Se nedenstående kortudsnit samt bilag 1 og 2.

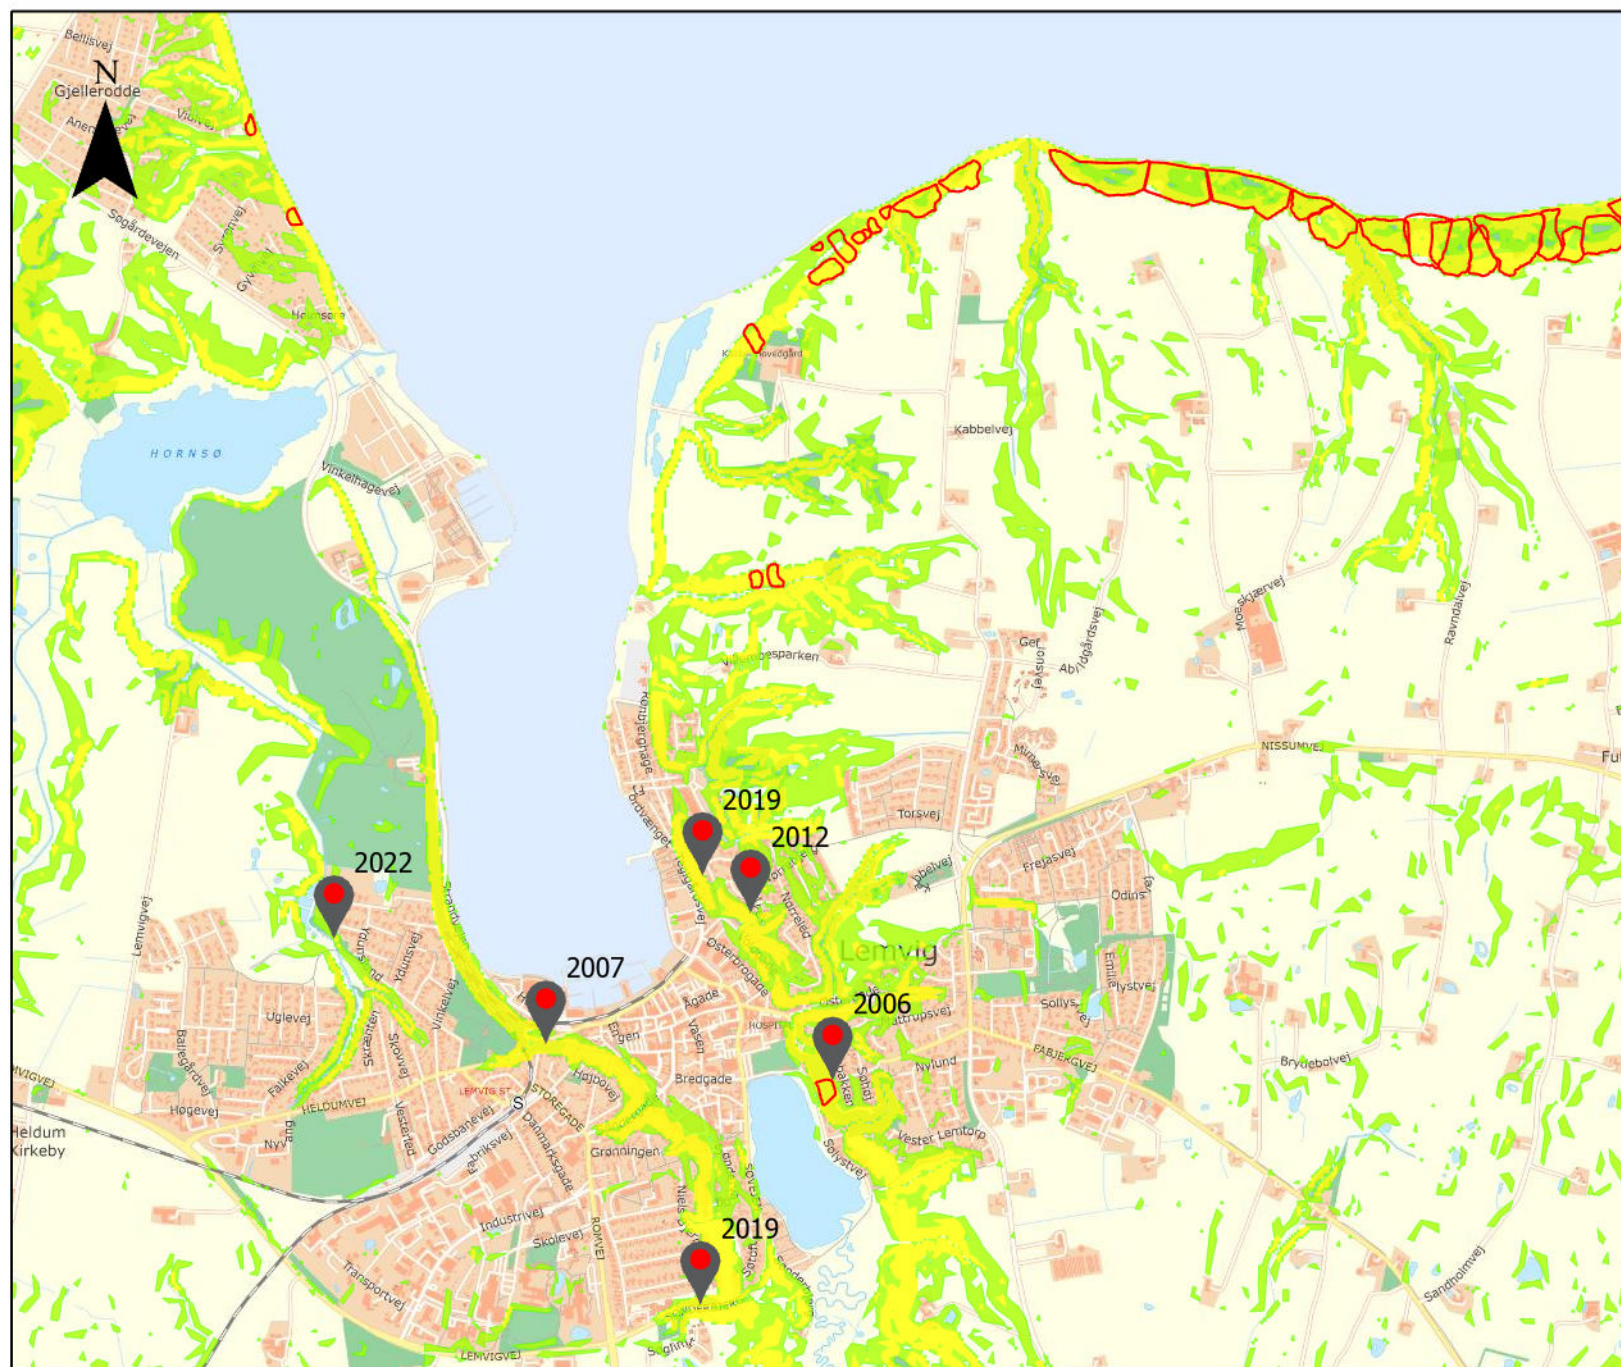
## Bilag 2 - Jordskred omkring Lemvig jf. GEUS' og kommunens kortlægning

Skredkortlægning  
Lemvig Kommune

Kortlægning af  
skred GEUS

Den indledende vurdering af jordskredsrisikoen i Lemvig Kommune er gengivet i bilag 1 og 2, hvor kortlagte skred er illustreret sammen med terrænhældninger hhv. over 6 og 12 grader. Kortbilagene udpeger dermed områder, hvor der er en potentiel risiko for jordskred. Disse områder er i langt overvejende grad lokaliseret langs kystskrænter, hvor der forekommer kysterosion (Bovbjerg, skrænterne v. Nissum Bredning mm.), og de fleste af disse steder er der ikke huse, veje eller anden væsentlig infrastruktur som potentielt er truet. Et andet billede tegner sig i og omkring Lemvig by, hvor der findes stejl topografi i tæt bymæssig bebyggelse, og hvor der er registreret adskillige skred. Lemvig by bør derfor være et fokusområde for kommunens håndtering af risikoen for jordskred.
