Tilsynsrapport

| Vandværk | Ølsted Strands Vandværk |
| Tilsynsdato | 5. juni 2024 |

Beliggenhed: Frederikssundsvej 167, 3310 Ølsted

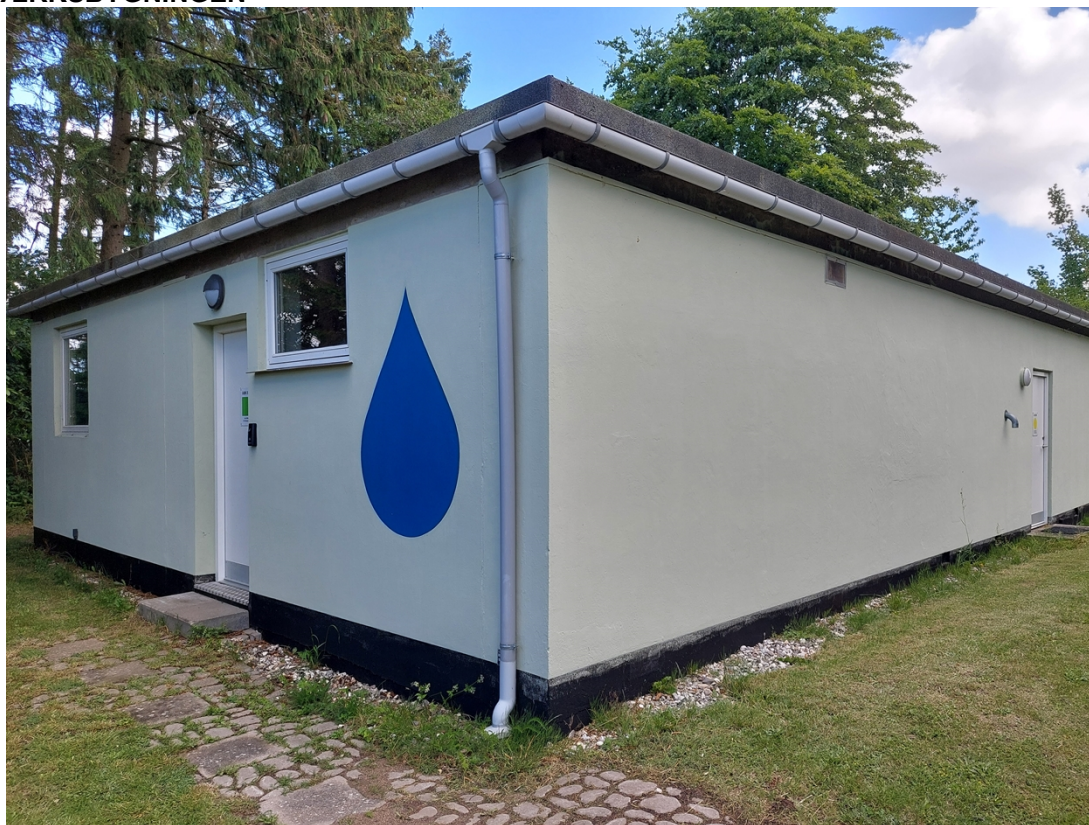
**PRODUKTION**
**VANDVÆRKSBYGNINGEN**

Bemærkninger: De gamle afløb gennem rentvandstank er nu afblændet og ført uden om huset. Der er ikke wc i vandværket.

Rentvandspumperne er frekvensstyret, der er en samlet max. Kapacitet på 32 m<sup>3</sup>/t.

Vandmålerne på afgang værk er placeret så der er en på hovedledningen, en på sydledningen og en på nordledningen.

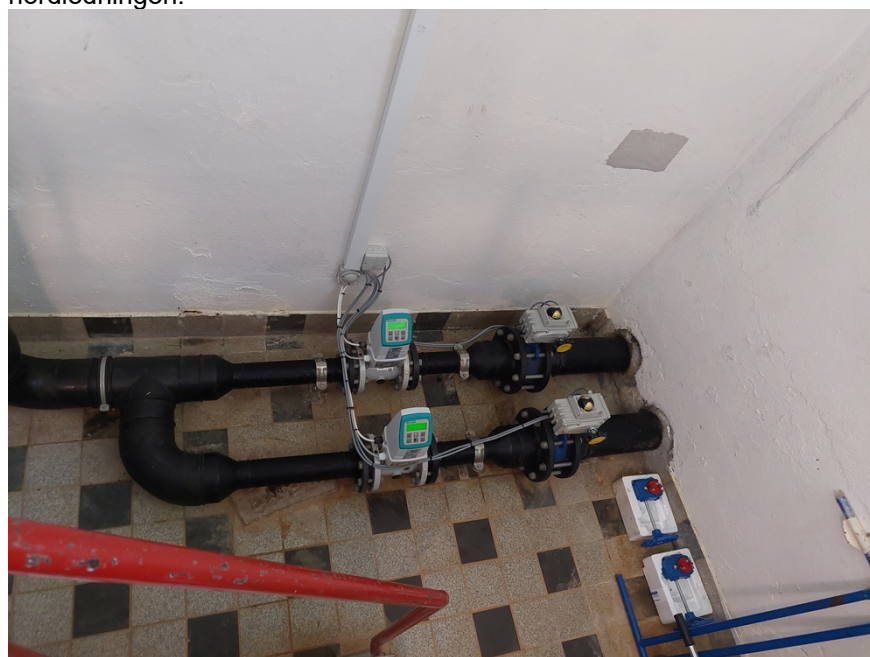
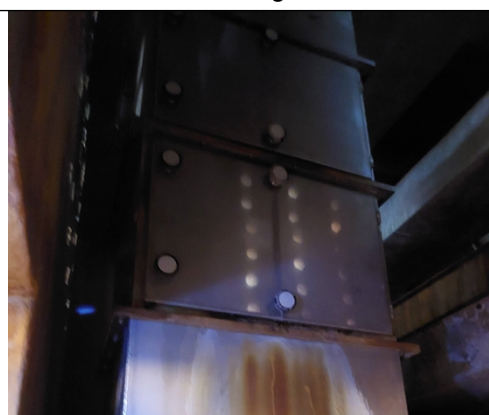
## ILTNING / FILTERANLÆG

| Type Iltningsanlæg: Iltningsskassetter, der får luft via kapselblæser er placeret i gammelt iltningstårn. | | | | | |

Ældre iltningstrapper vil blive fjernet på sigt.

Maling og renovering af filterrum er gennemført

Filtrene er to parallelle filtre med en total kapacitet på 50 m<sup>3</sup>.

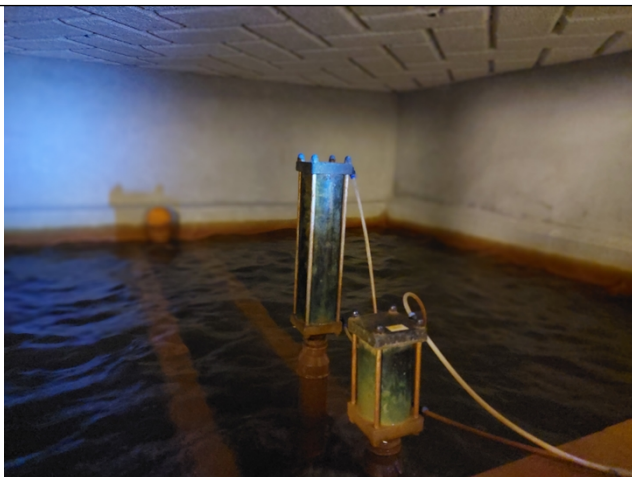
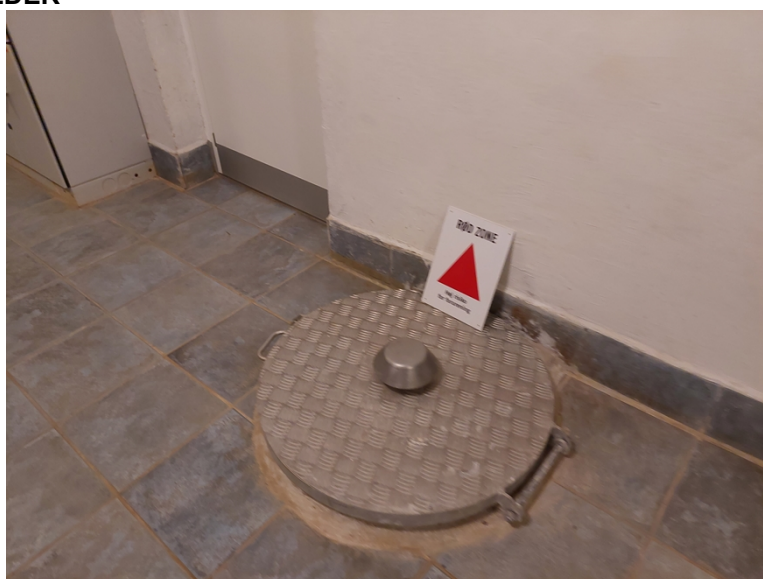
## RENTVANDSBEHOLDER

Adgang til rentvandsbeholder i filtersalen. Fin kant og med selvstændig lås.

Der er til 3 dages vinterforbrug eller 1 ½ dages sommerforbrug i rentvandsbeholderen.

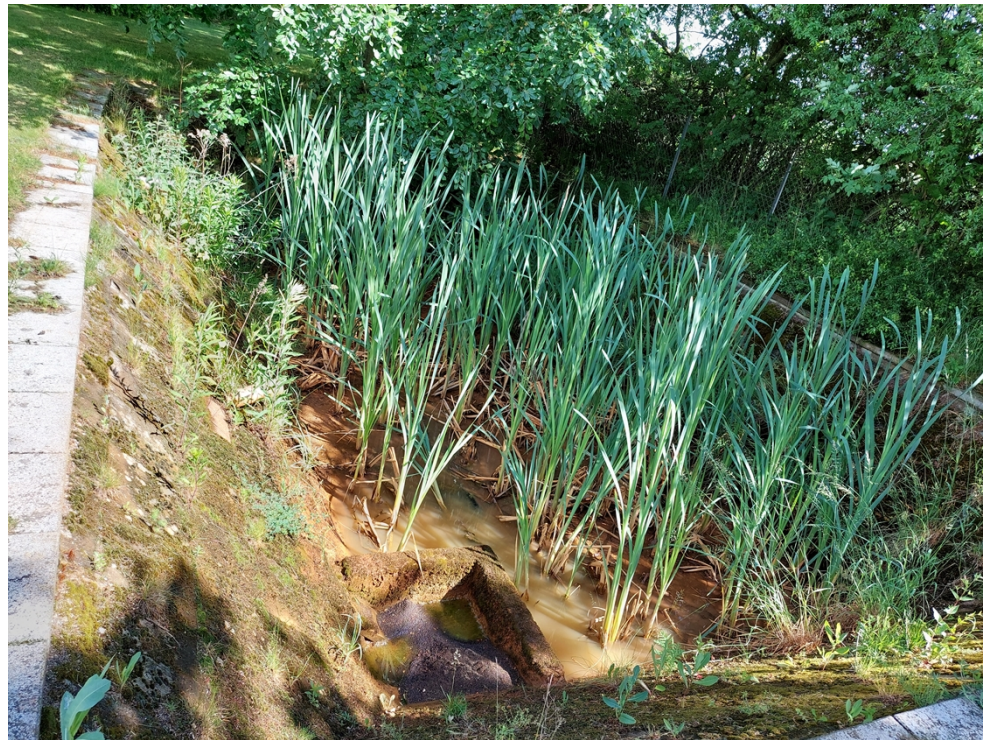
Slambassin er åbent med stejle sider af fliser, der er trin indbygget i den ene side. Der stod siv og større vækster i bunden og på nogle af siderne. Skal med års mellemrum renses op. Afleder til mindre nærliggende sø.

Det er 3 år siden sidst den er tømt for slam.

Der er 2 indløb i slambassinet – tagvand og skyllevand.

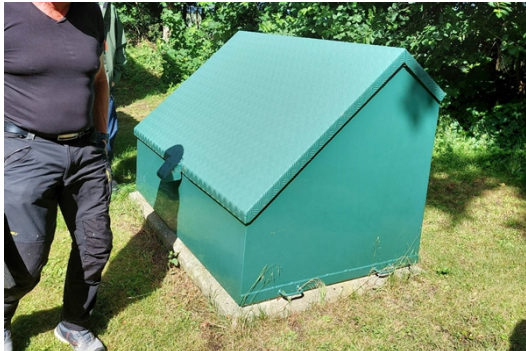
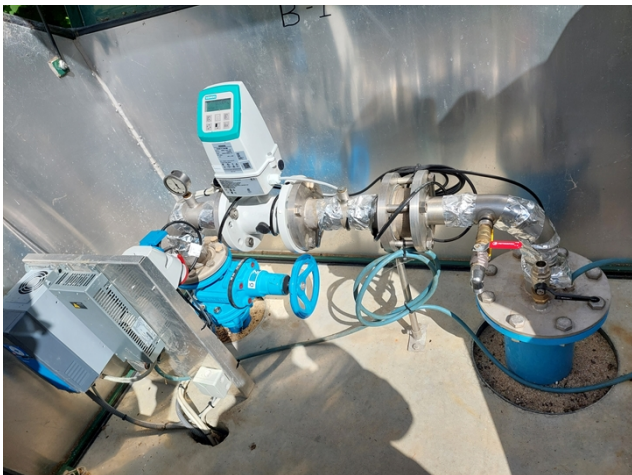
| INDVINDING | | | | | |
|---|---|---|---|---|---|
| Er dyrkningsforbud i 25 m bælte overholdt: | Ja: | Nej: x | God: | Acceptabel: | Dårlig: x |
| Bemærkninger:<br>Der ses dyrkning og sprøjtespor på ortofoto på side 4 | | | | | |
| Tætte rørgennemføringer: | Ja: (x) | Nej: | God: | Acceptabel: x | Dårlig: |
| Bemærkninger:<br><br>Rørgennemføringerne i bunden af boringshuset er ikke støbt til. Der kan trænge mindre dyr og insekter ind i boringshuset. Det foreslås at lukke rørgennemføringerne.<br><br>Rørene er varmetreeset for at sikre rørene om vinteren pga lavt forbrug. | | | | | |

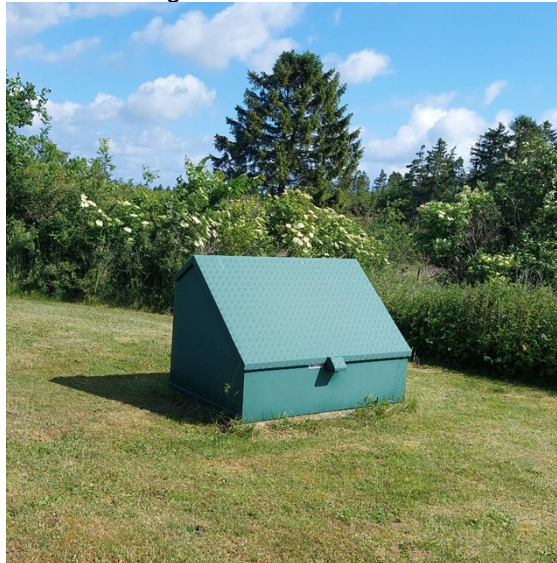
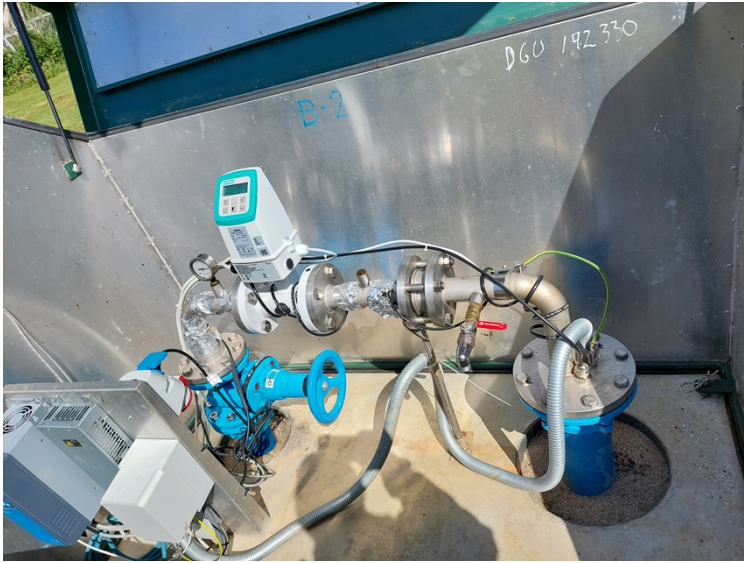
| INDVINDING | | | | | |
|---|---|---|---|---|---|
| BORING: Boring 2 er ca. 150 fra værket. På vandværkets grund. | | | DGU NR.: 192.330 (B2) | | |

| INDVINDING | | | | | |
|---|---|---|---|---|---|
| Er dyrkningsforbud i 25 m bælte overholdt: | Ja: | Nej: x | God: | Acceptabel: | Dårlig: x |
| Bemærkninger:<br>Der ses dyrkning og sprøjtespor på ortofoto på side 4 | | | | | |
| Tætte rørgennemføringer: | Ja: (x) | Nej: | God: | Acceptabel: x | Dårlig: |

Rørgennemføringerne i bunden af boringshuset er ikke støbt til. Der kan trænge mindre dyr og insekter ind i boringshuset. Det foreslås at lukke rørgennemføringerne.

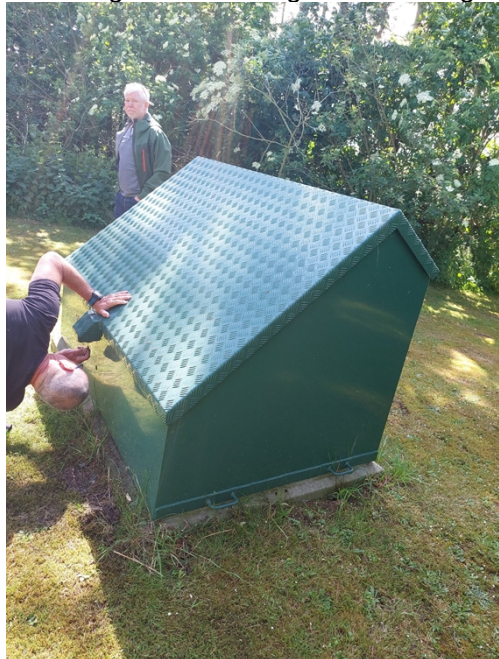
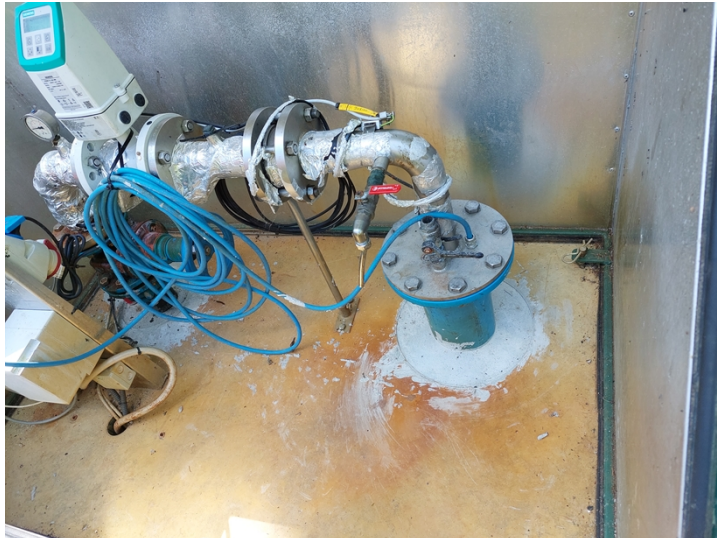
DGU NR.: 192.192.1381 B3

BORING: Boring 3 ca. 300 m fra værket. Ligger på værket grund i mindre granbevoksning.

| Er dyrkningsforbud i 25 m bælte overholdt: | Ja: | Nej: x | God: | Acceptabel: | Dårlig: x |

Der er plantet juletræer indenfor BNBO og indenfor 25 meter zonen.

| <b>BORINGENS PLACERING</b> (Sæt kryds): Tørbrønd ( ) / Overbygning ( x ) / Hus ( ) i vandværksbygning ( ) | | | | | |
|---|---|---|---|---|---|
| Bemærkninger:<br>Rørgennemføringerne i bunden af boringshuset er støbt til siden sidste tilsyn, og der var ingen dyr at se i boringshuset. | | | | | |

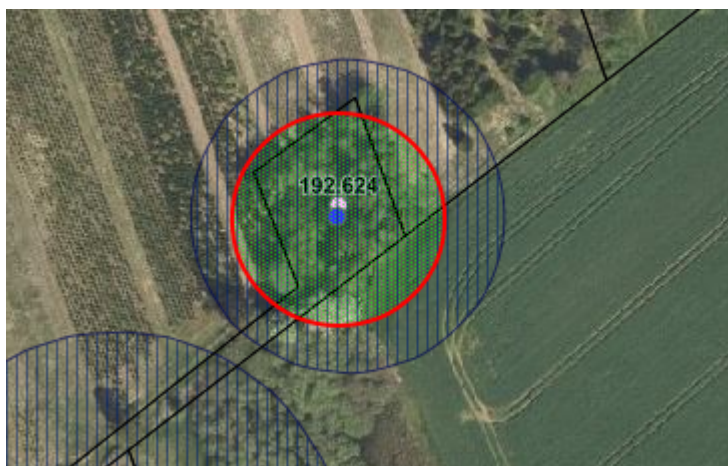
Der ses dyrkning og sprøjtespor på ovenstående ortofoto indenfor 25 meter.
