Kagsmosen  
Oversigtskort over fotostandpunkter

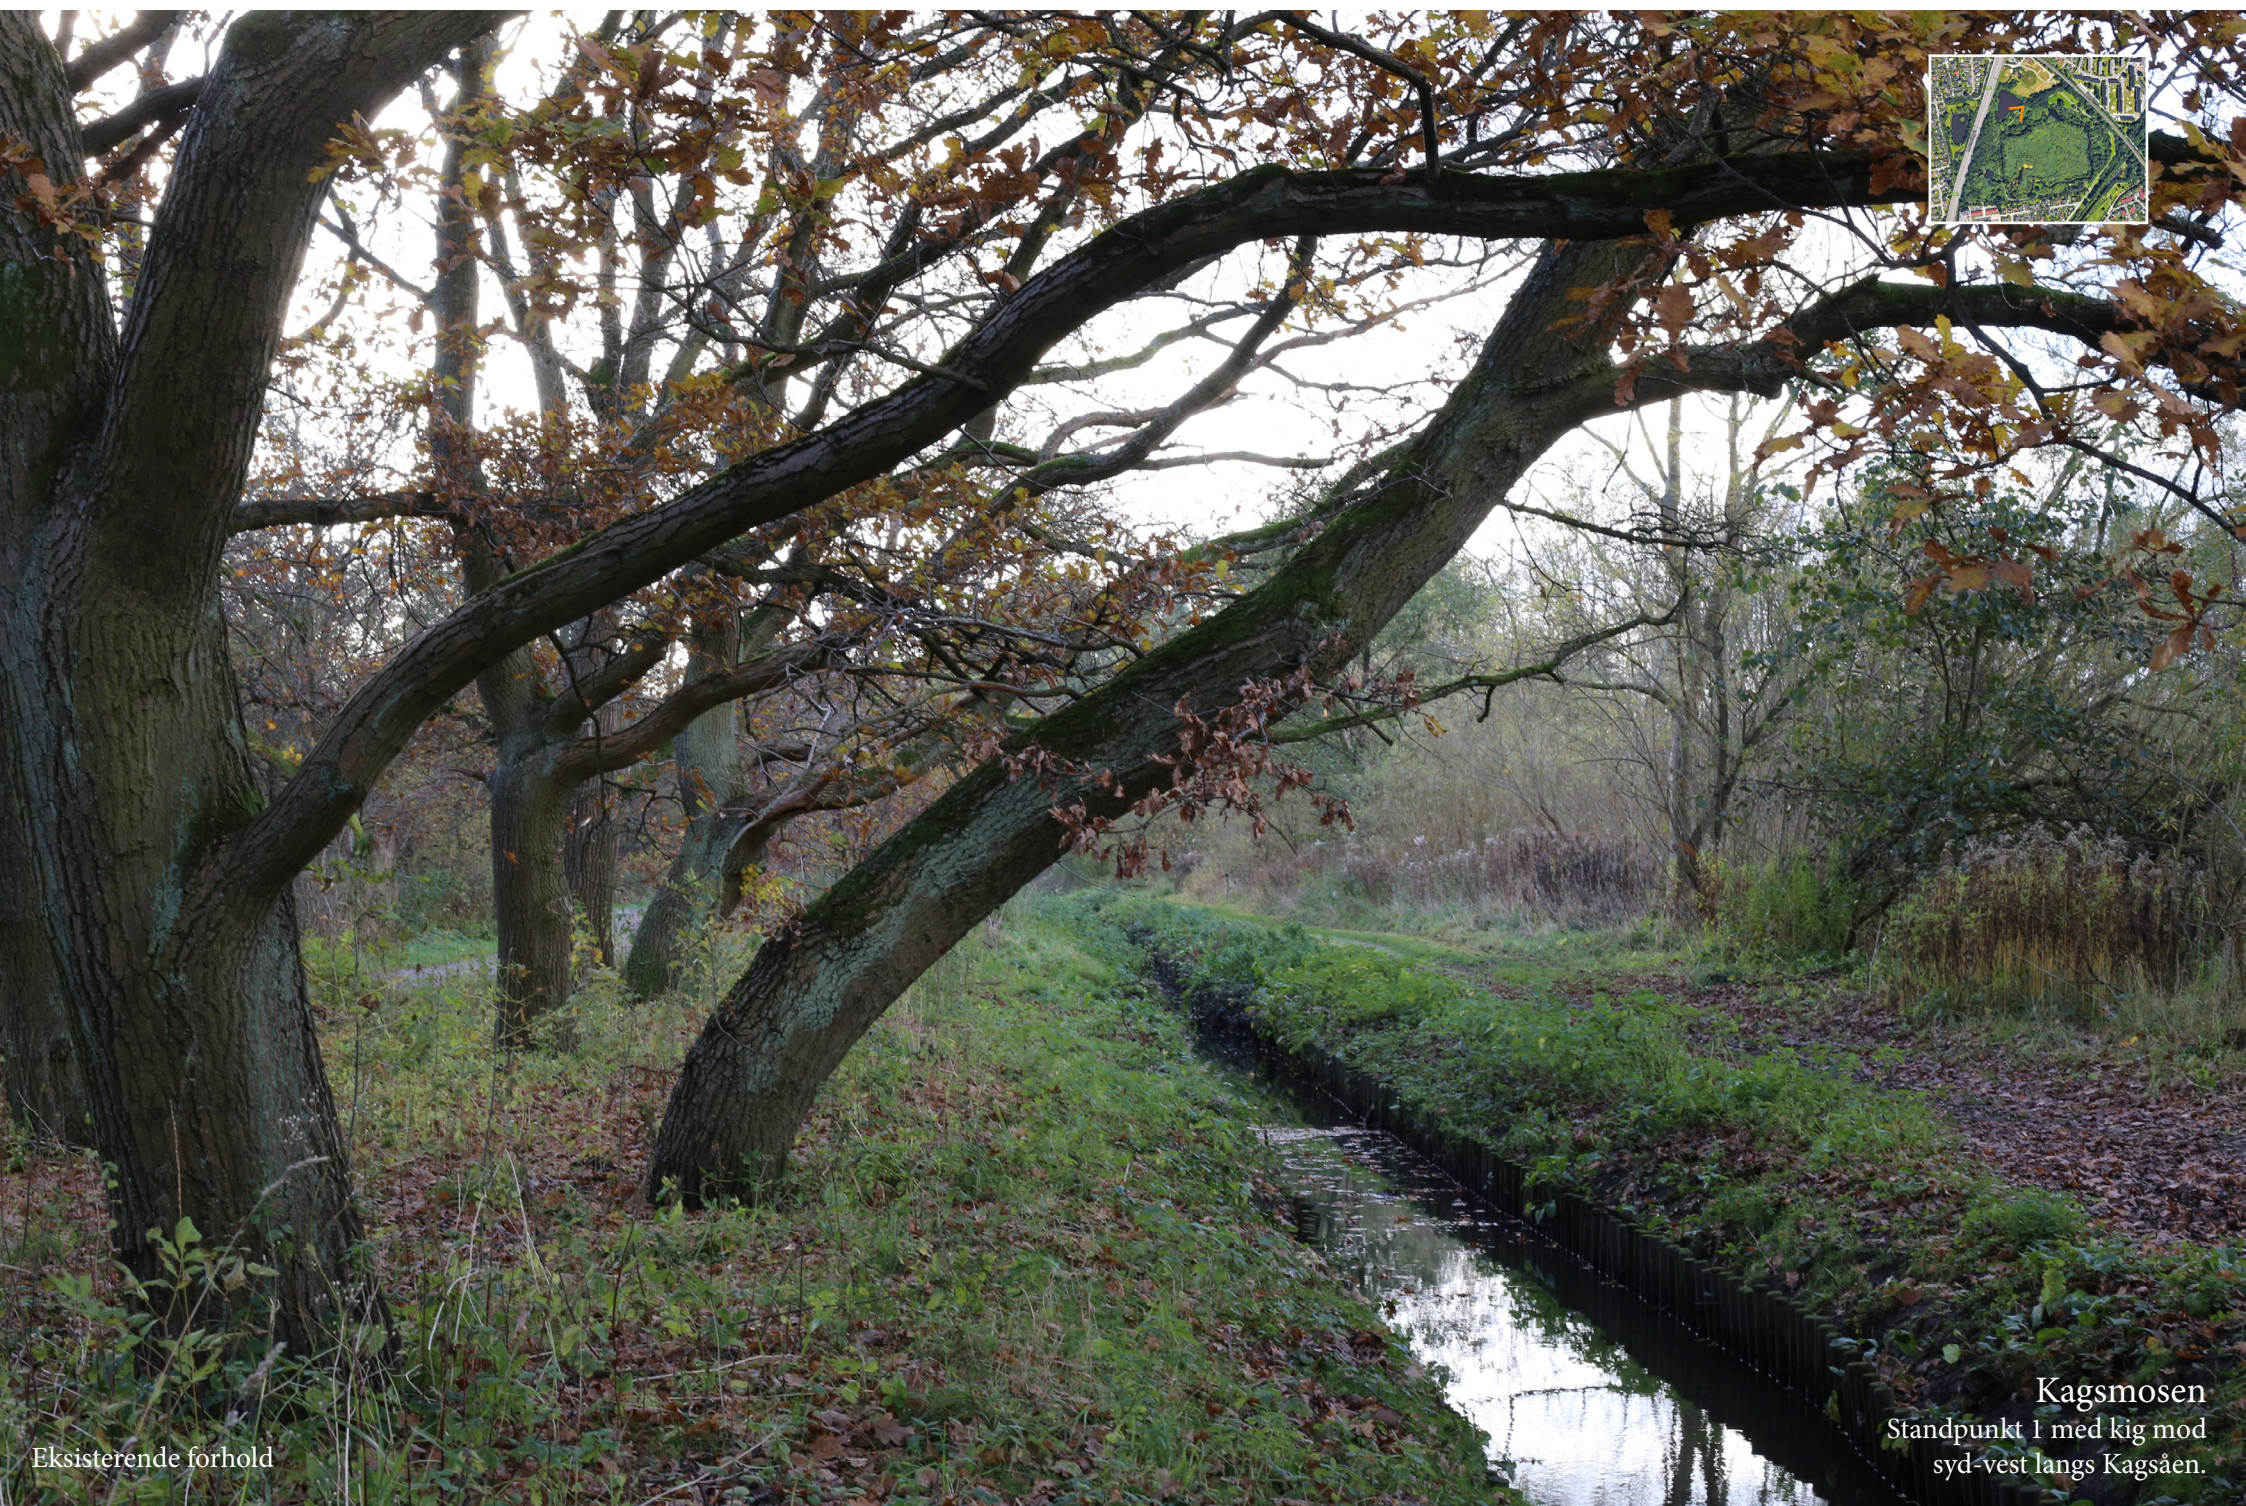
Eksisterende forhold

Kagsmosen  
Standpunkt 1 med kig mod  
syd-vest langs Kagsåen.

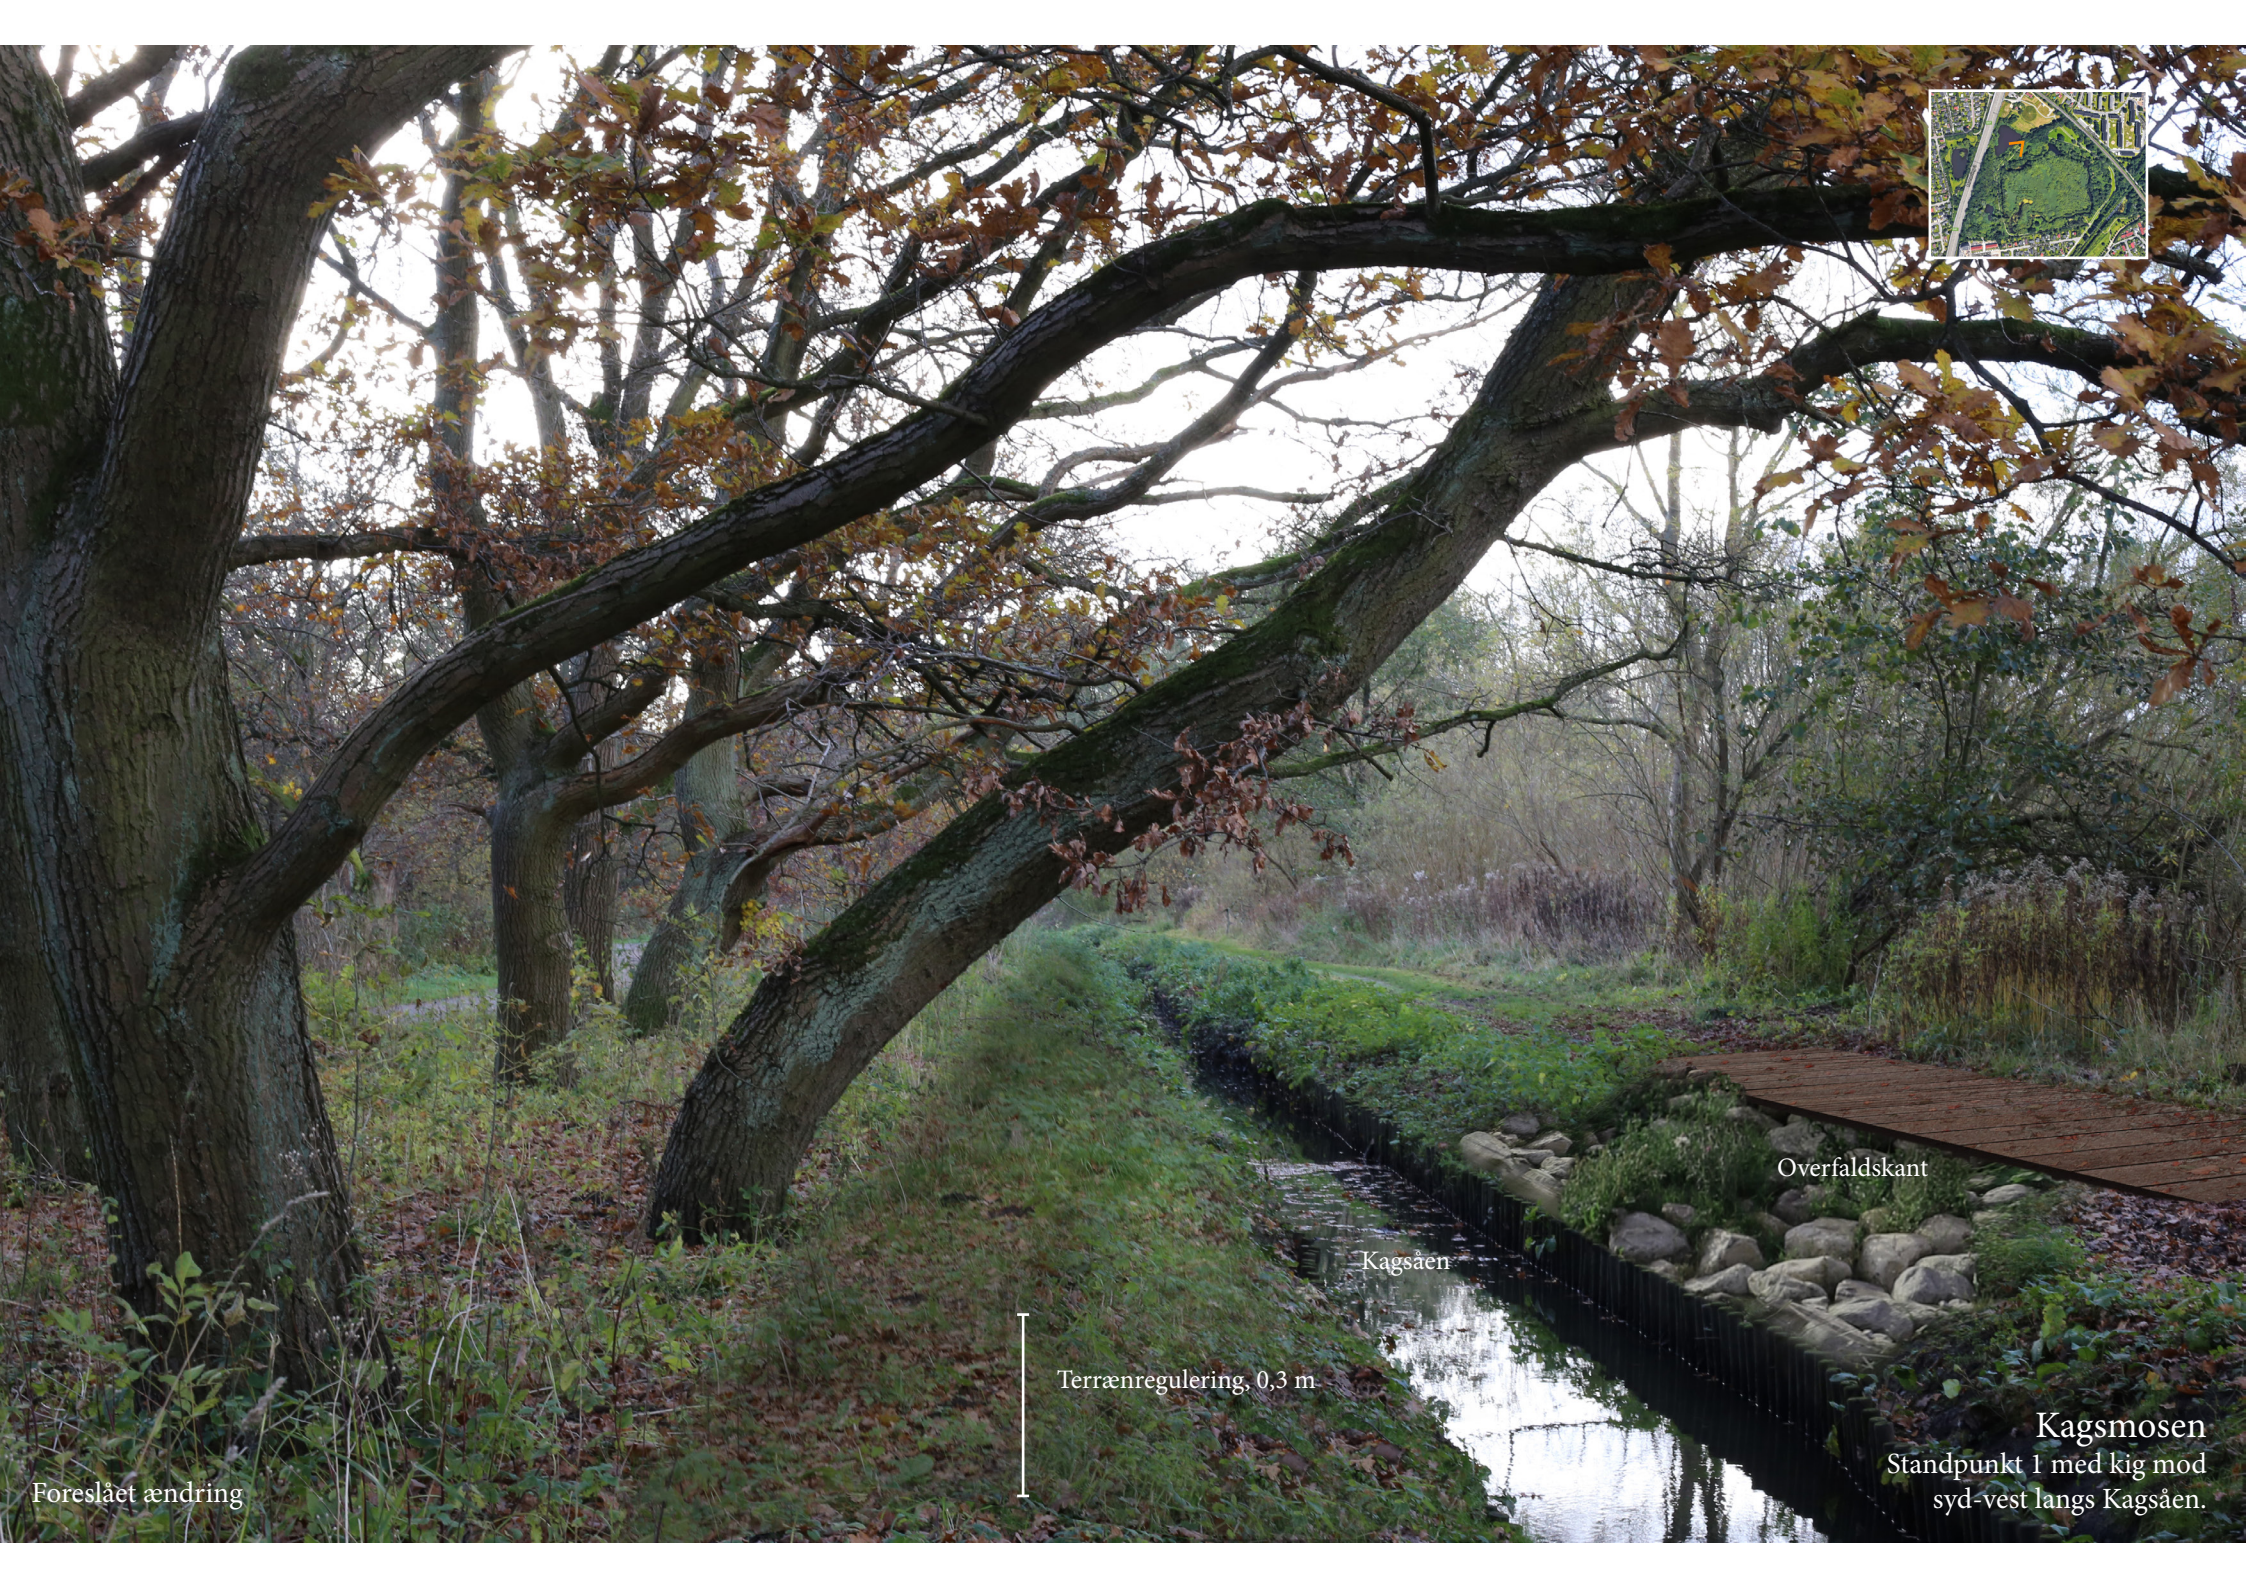
Foreslået ændring

Terrænregulering, 0,3 m

Kagsåen

Overfaldskant

Kagsmosen  
Standpunkt 1 med kig mod  
syd-vest langs Kagsåen.

maksimal vandstand ved en 5-års hændelse

En 5-års hændelse

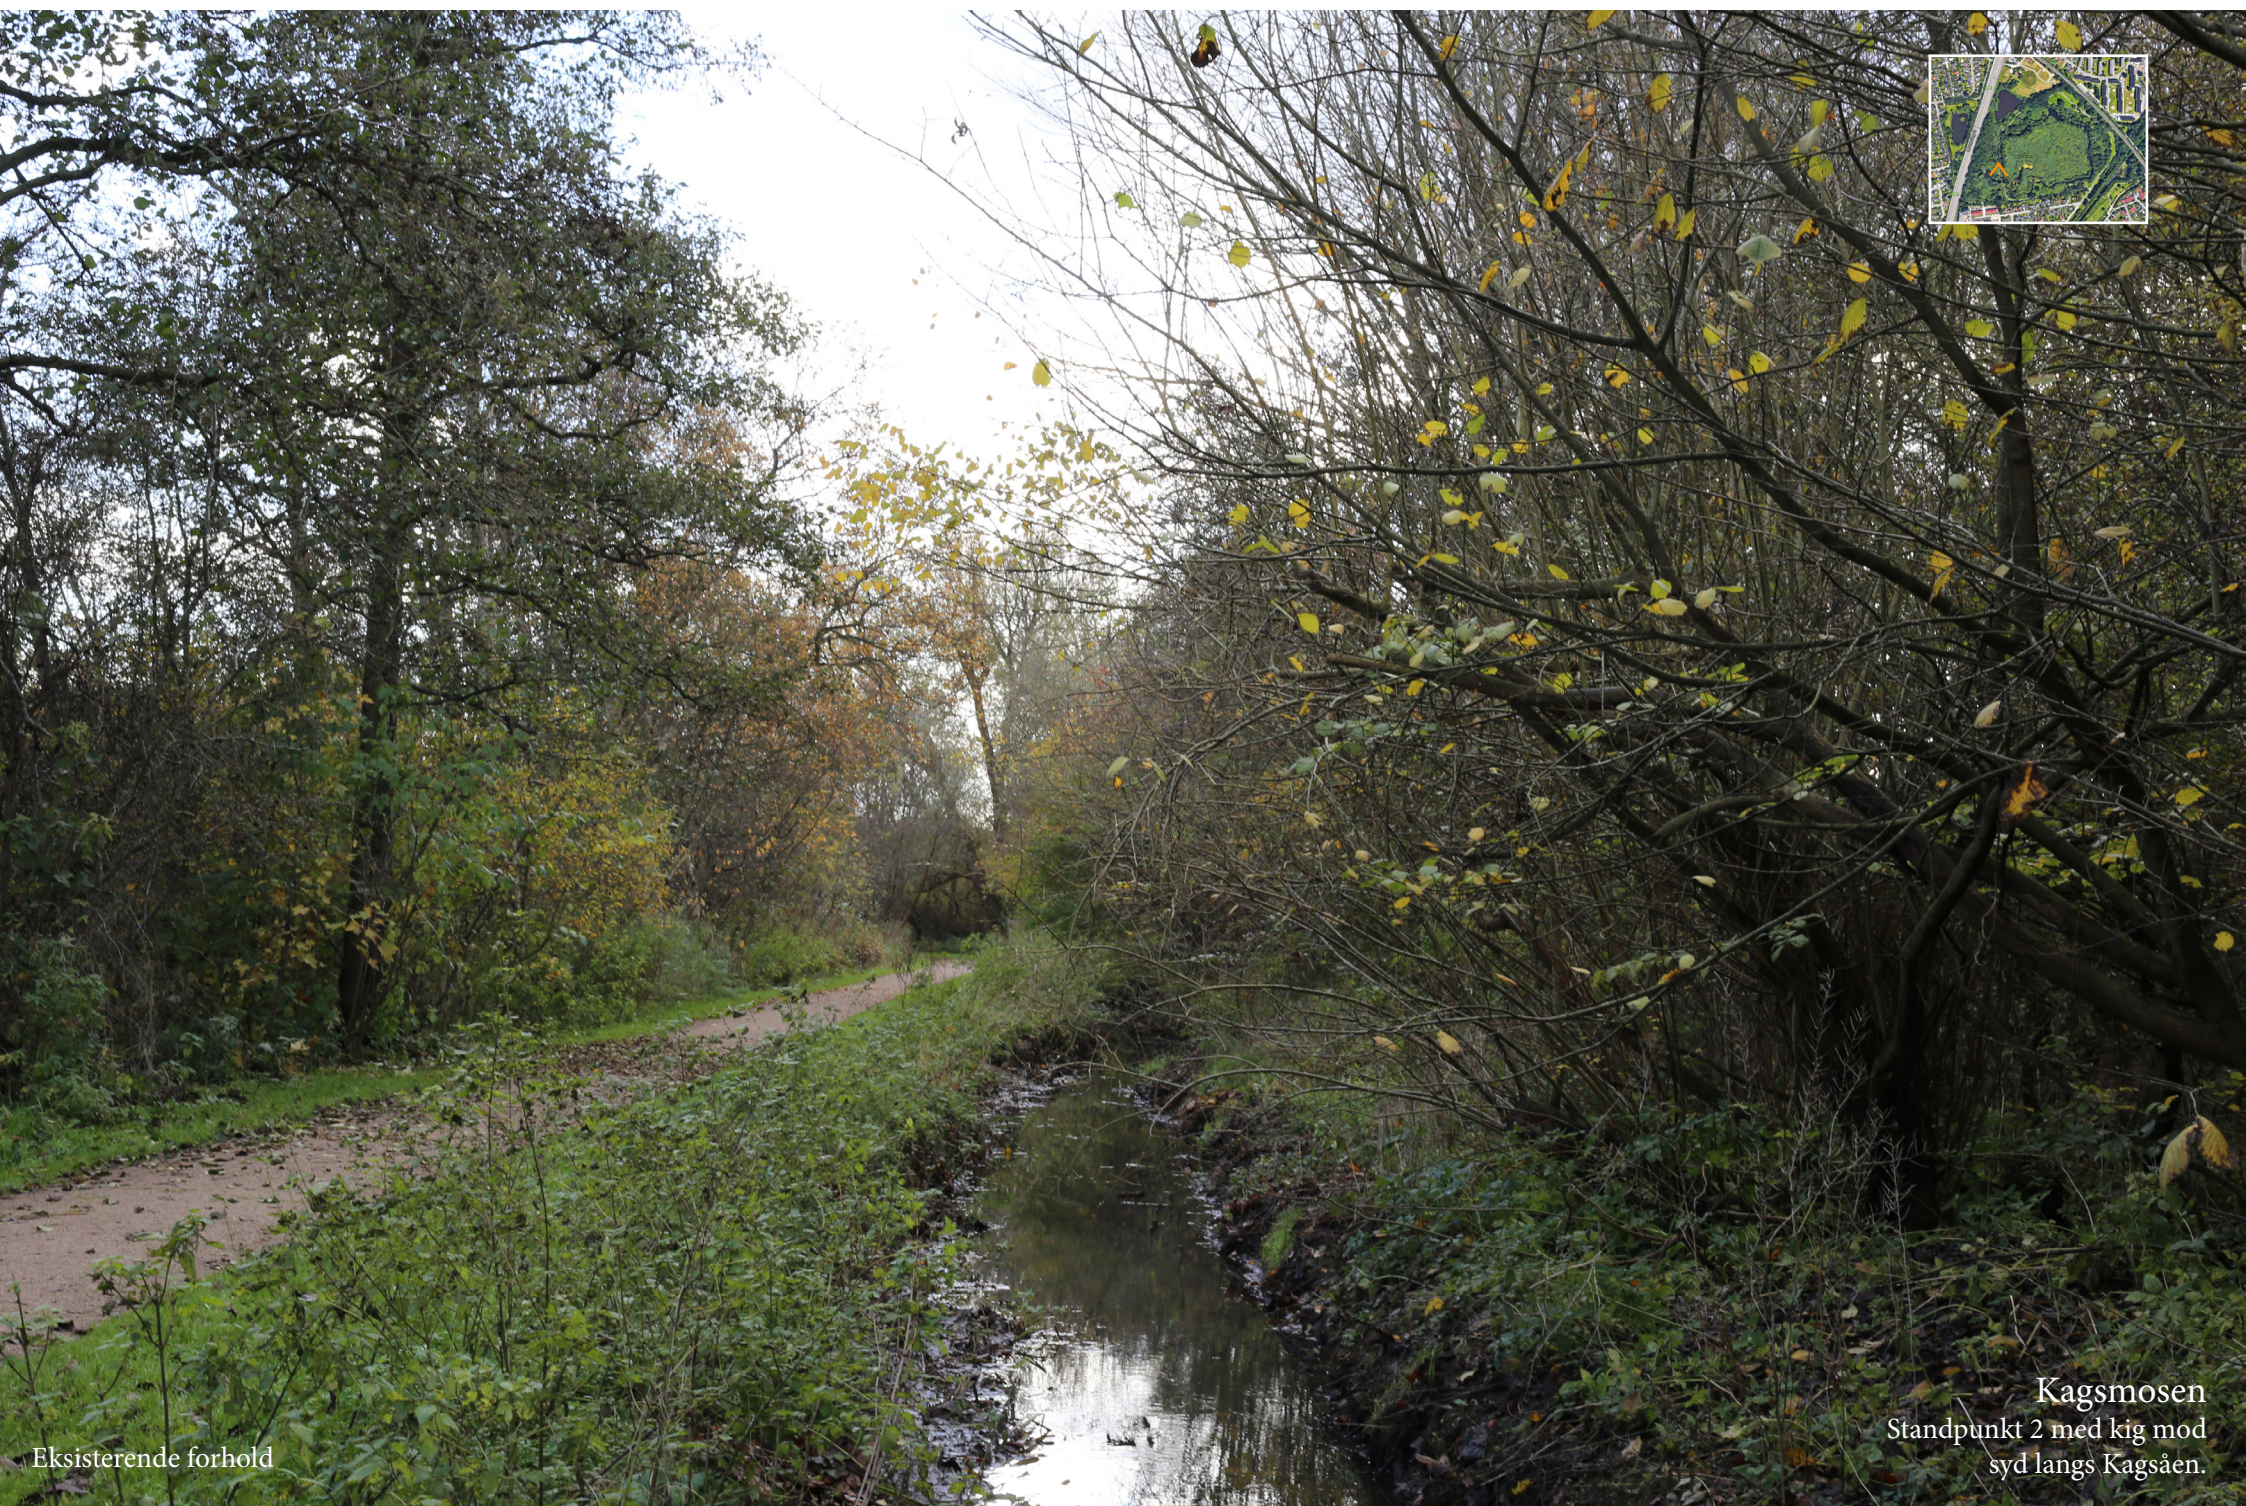
Eksisterende forhold

Kagsmosen  
Standpunkt 2 med kig mod  
syd langs Kagsåen.

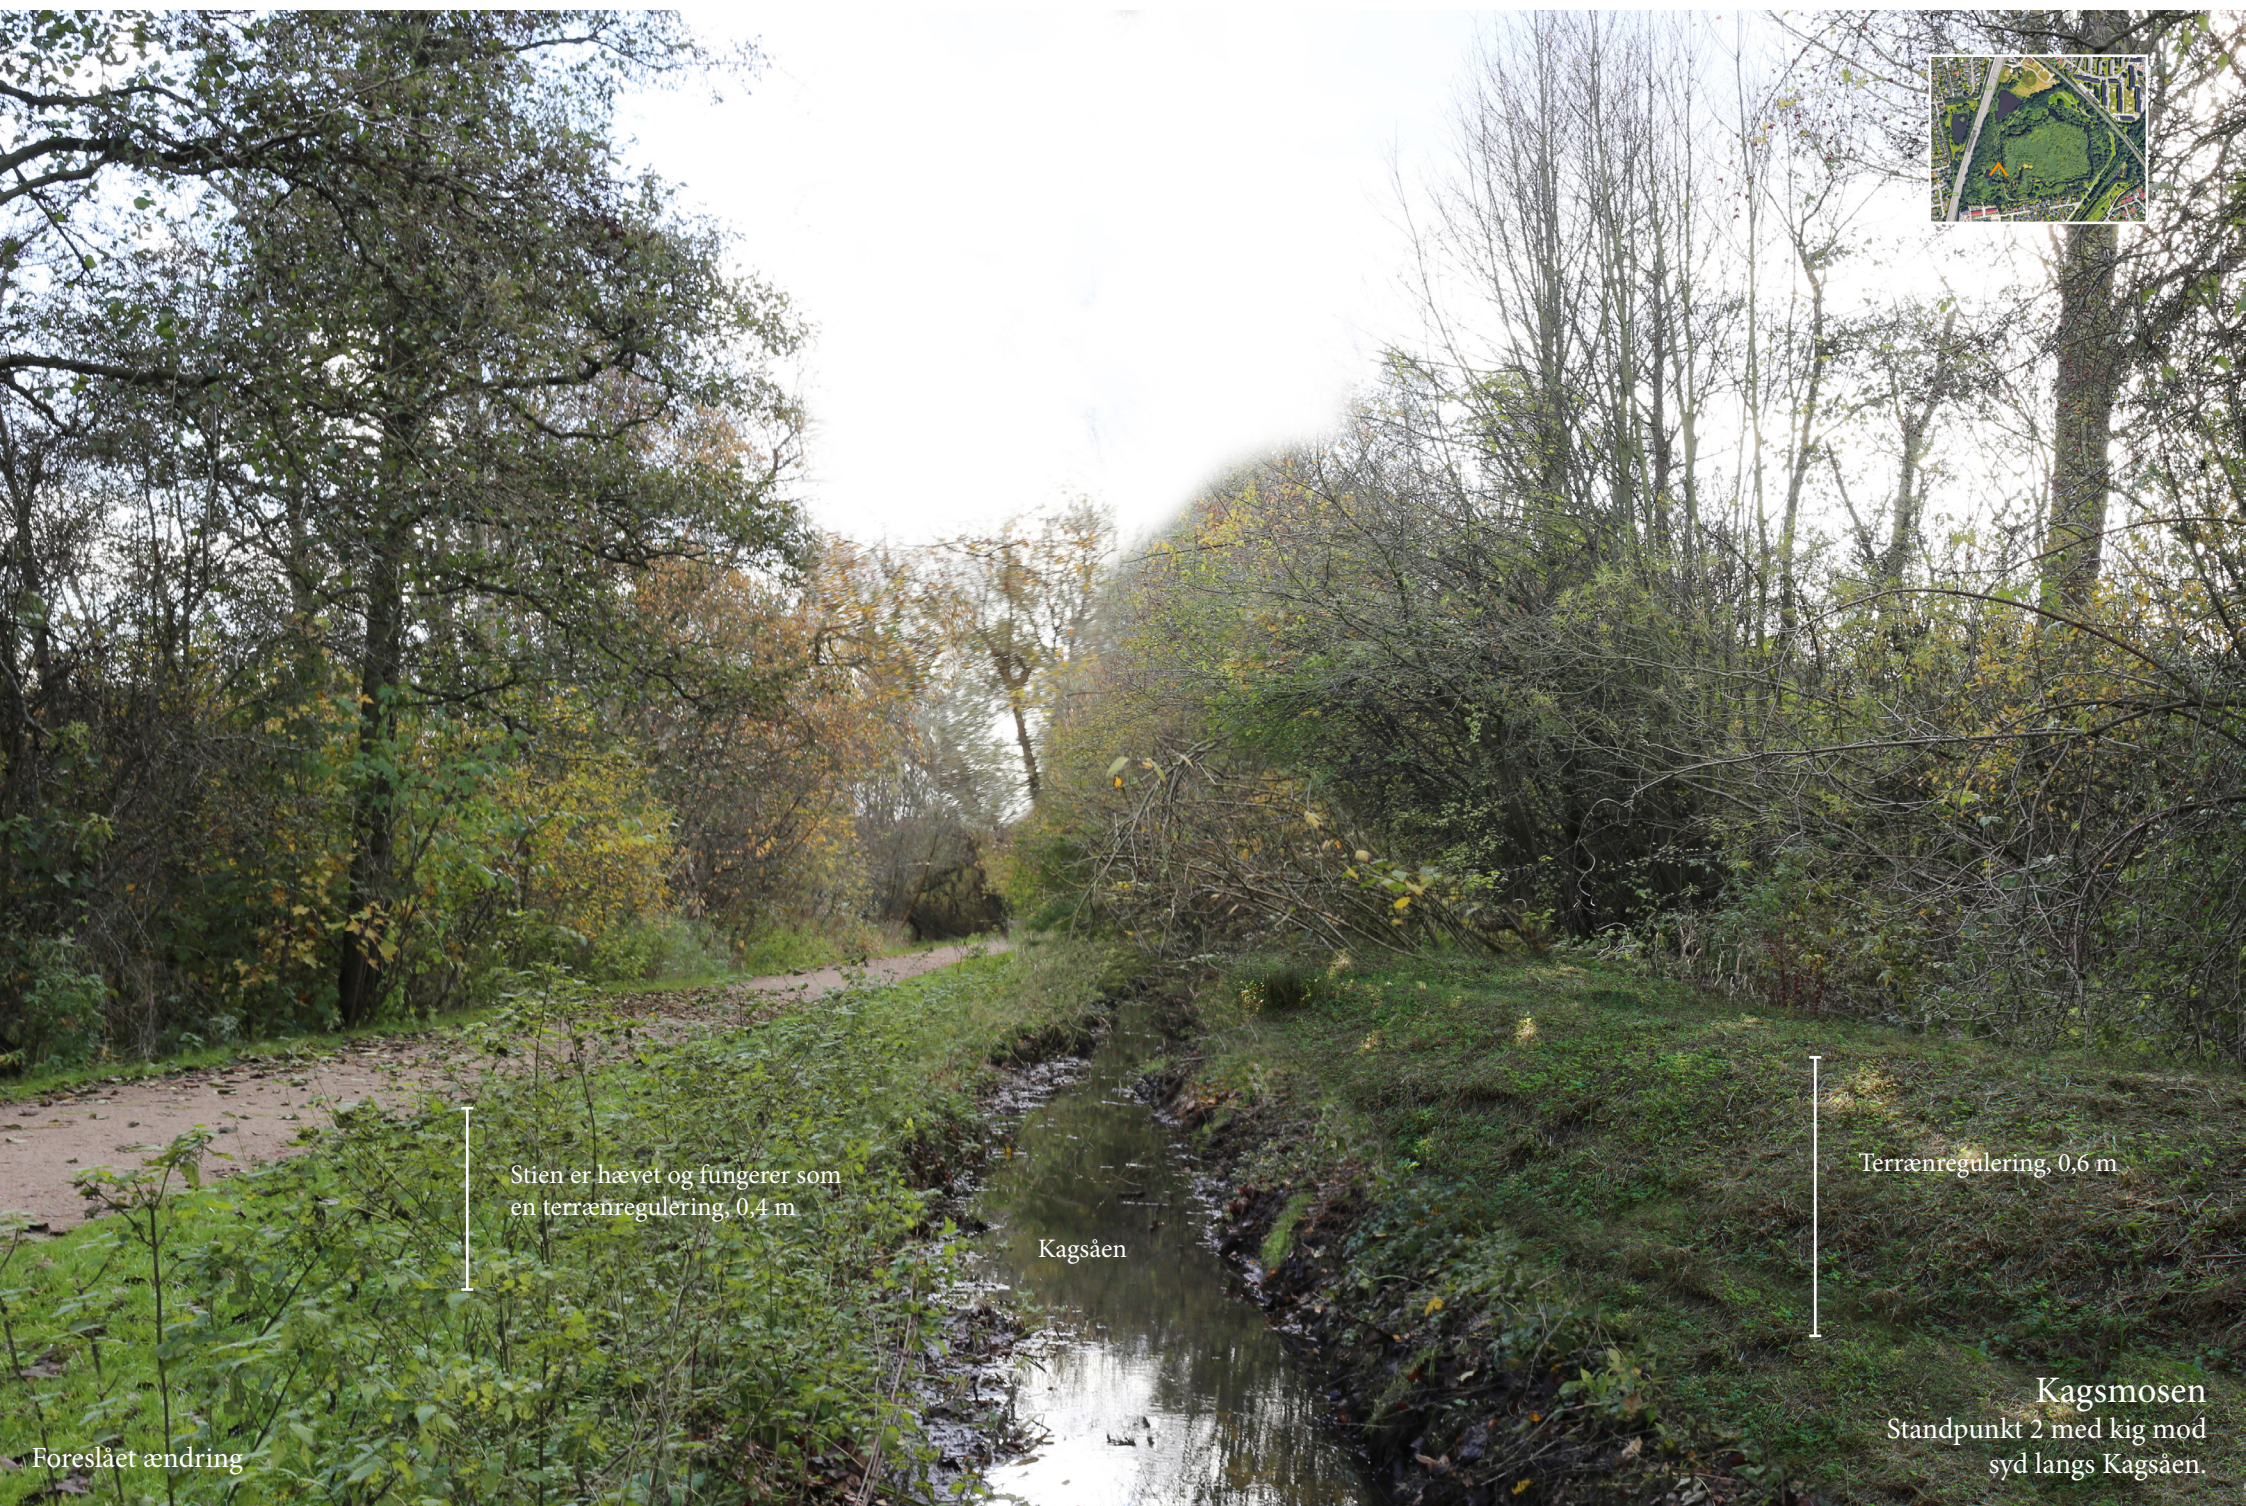
Foreslået ændring

Stien er hævet og fungerer som  
en terrænregulering, 0,4 m

Terrænregulering, 0,6 m

Kagsåen

Kagsmosen  
Standpunkt 2 med kig mod  
syd langs Kagsåen.

maksimal vandstand ved en 5-års hændelse

En 5-års hændelse

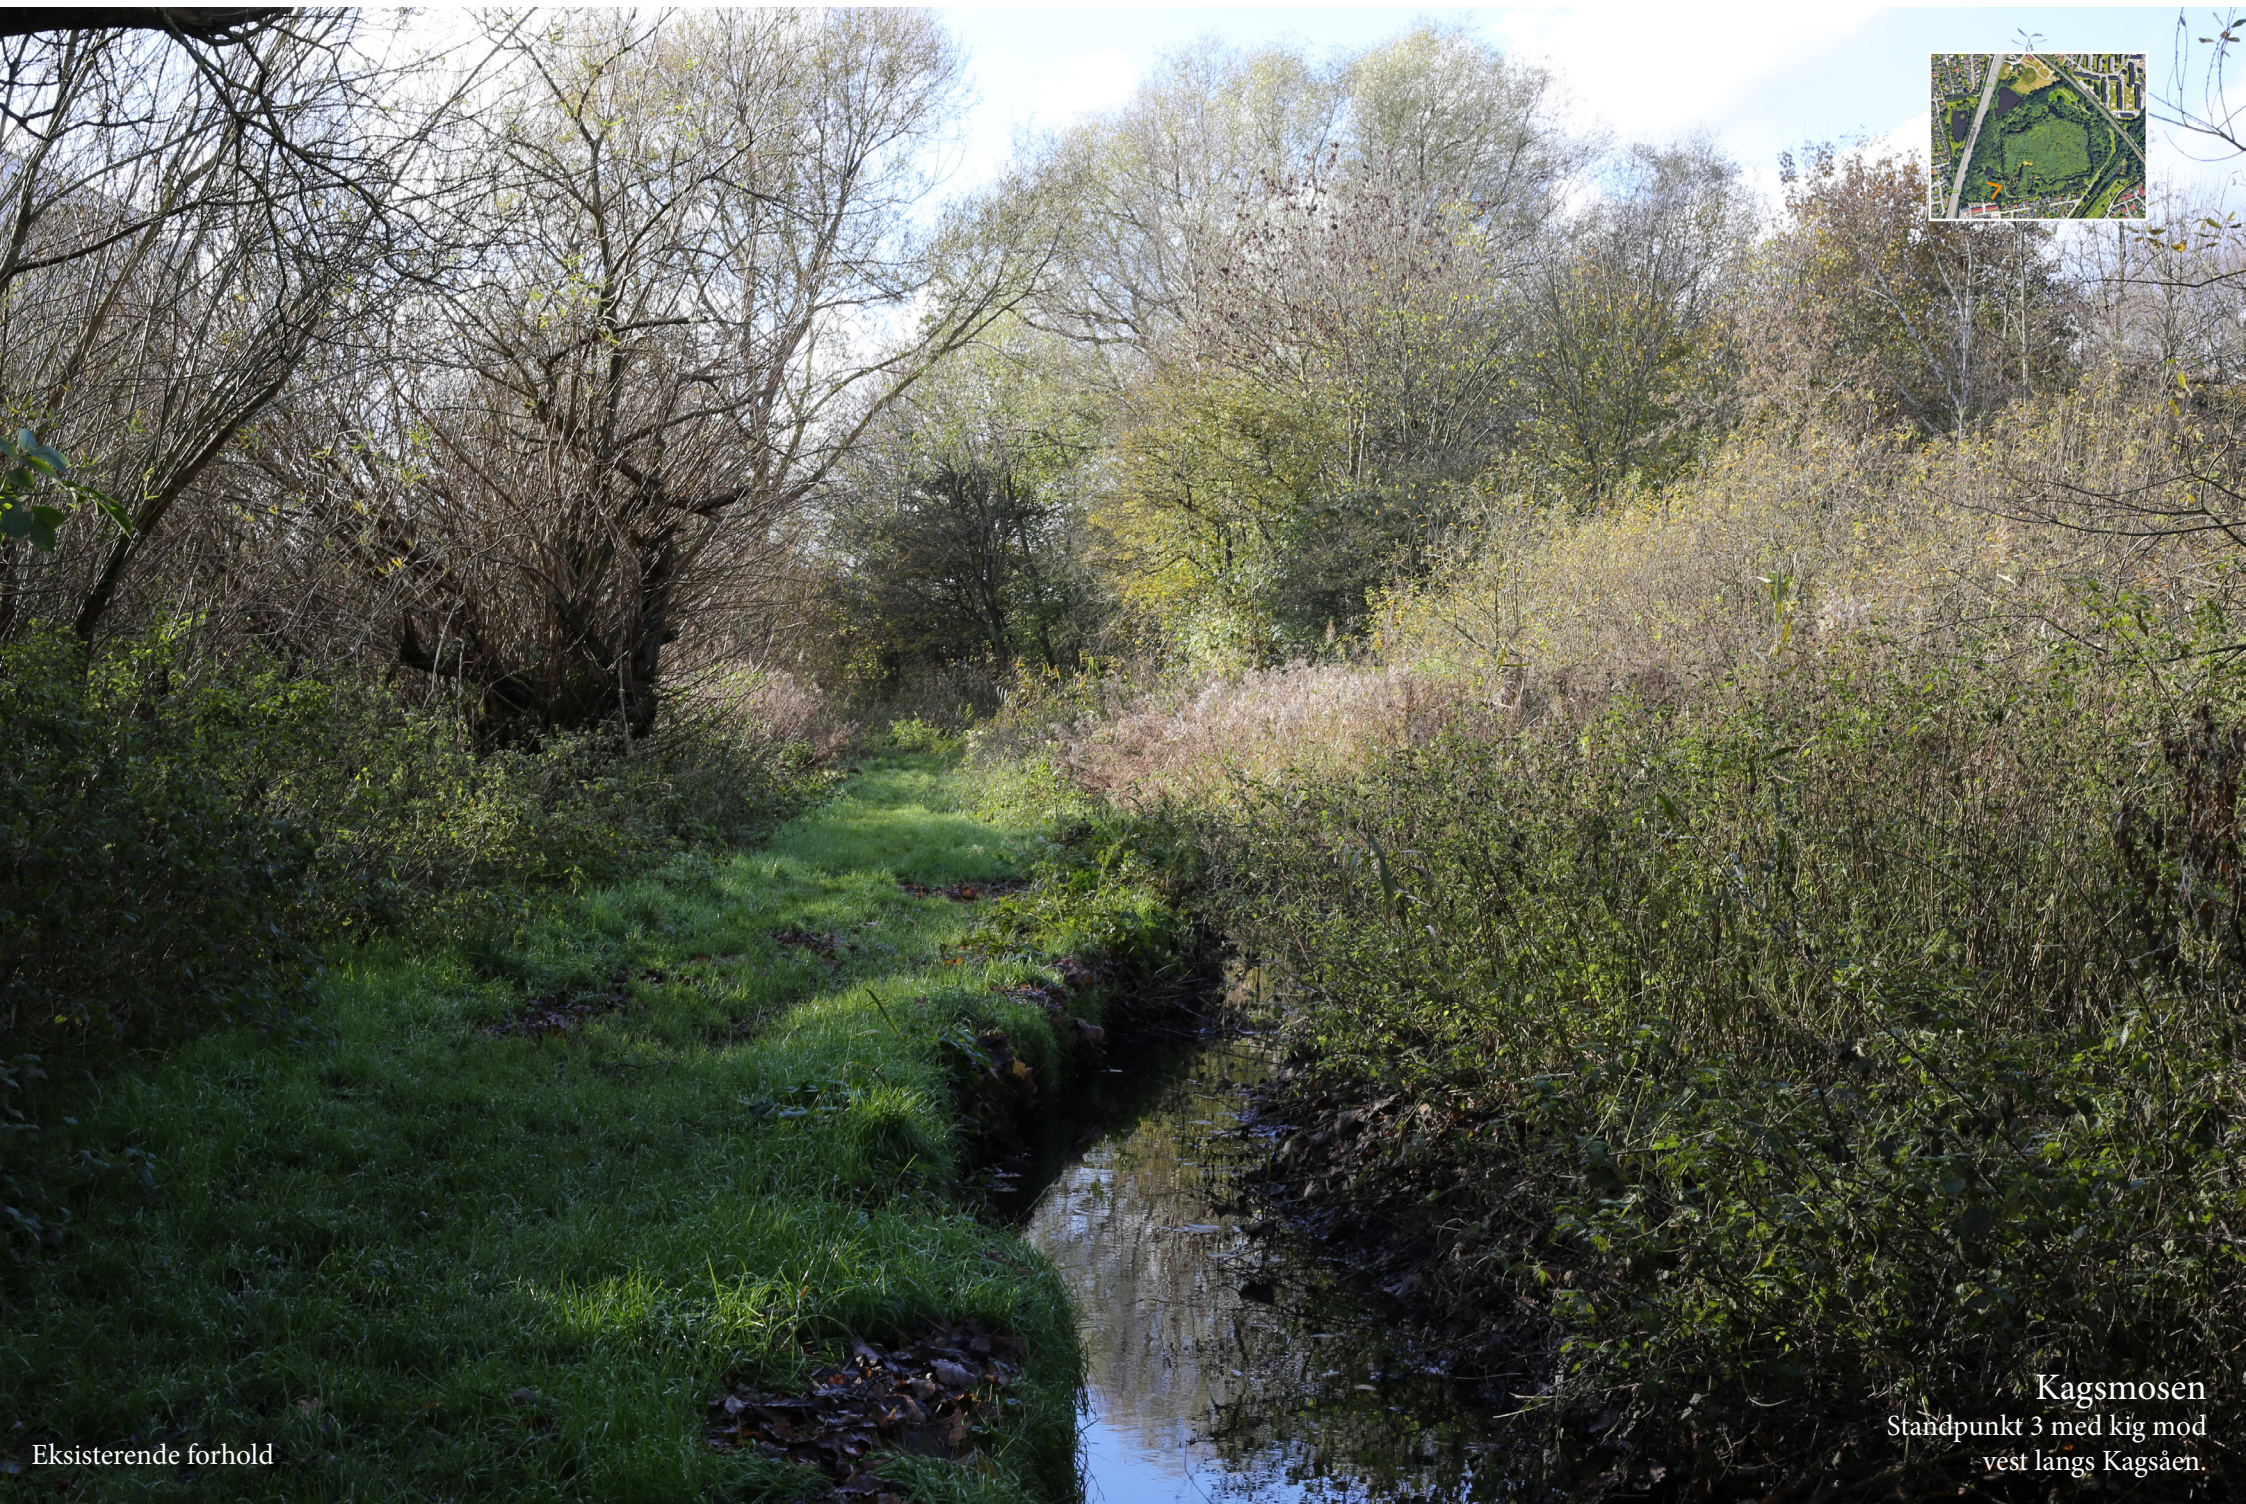
Eksisterende forhold

Kagsmosen  
Standpunkt 3 med kig mod  
vest langs Kagsåen.

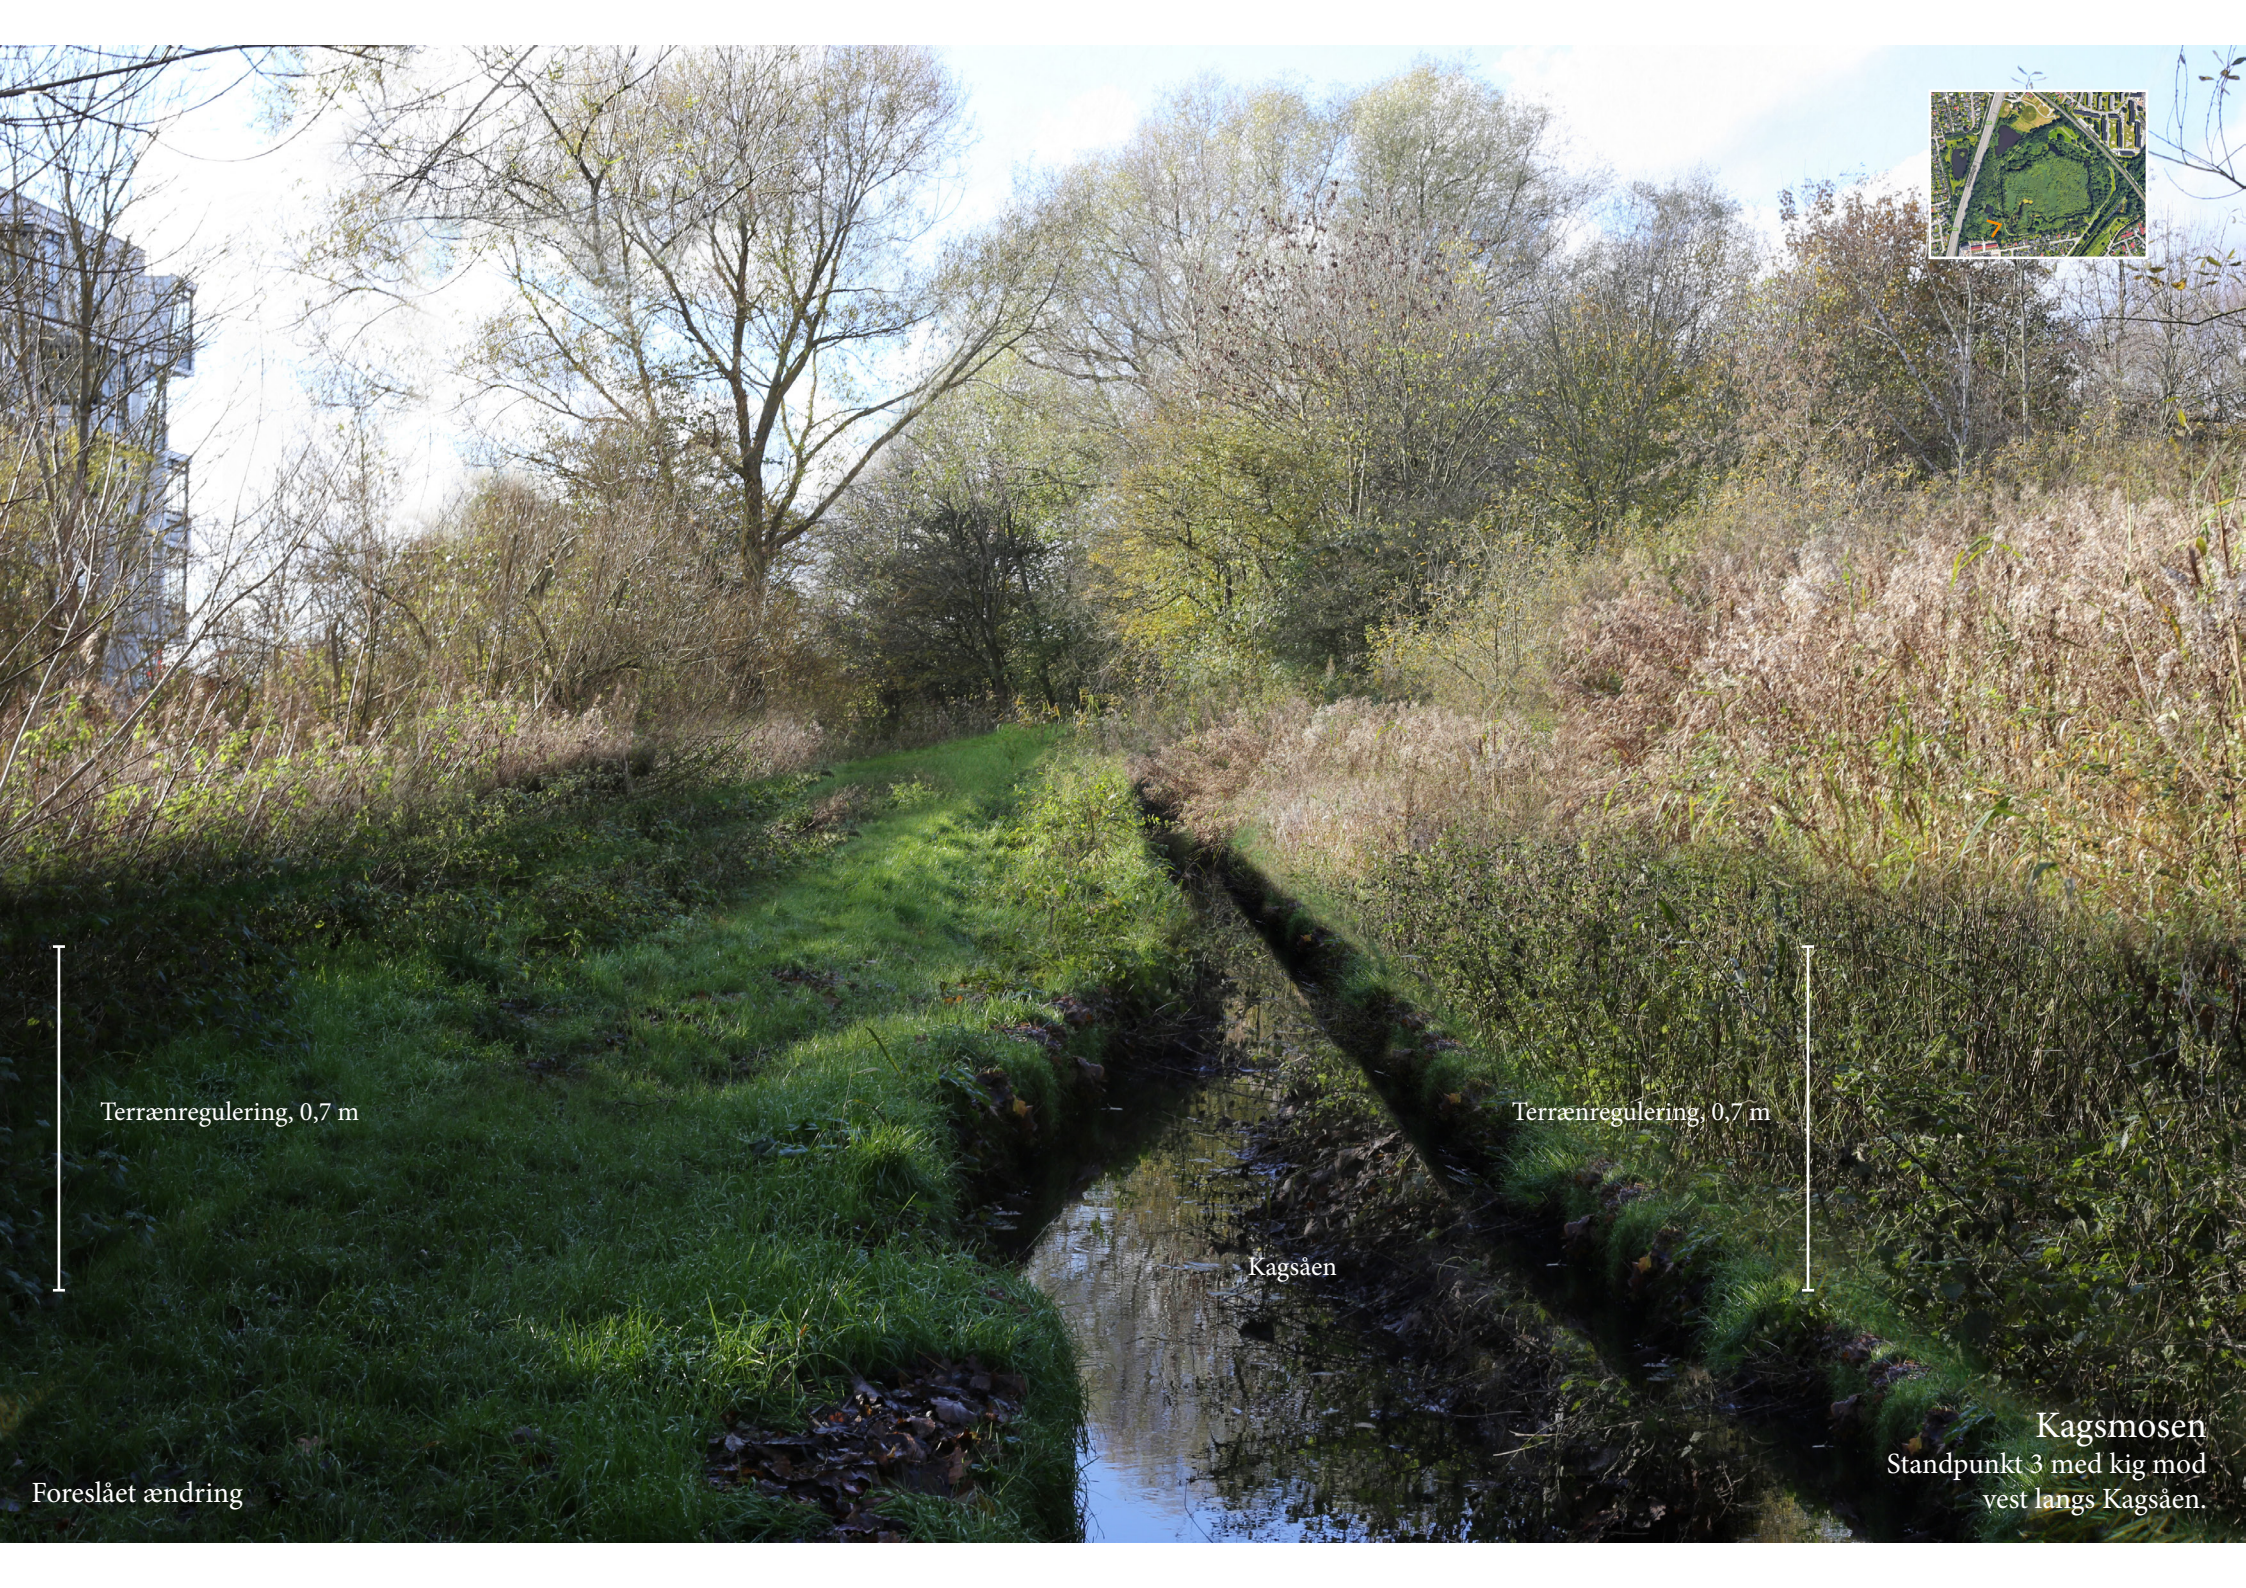
Foreslået ændring

Terrænregulering, 0,7 m

Kagsåen

Kagsmosen  
Standpunkt 3 med kig mod  
vest langs Kagsåen.

maksimal vandstand ved en 5-års hændelse

En 5-års hændelse
