## Miljøkonsekvensrapport §16a miljøgodkendelse

Esper Agger  
Ellemosevej 2  
7620 Lemvig

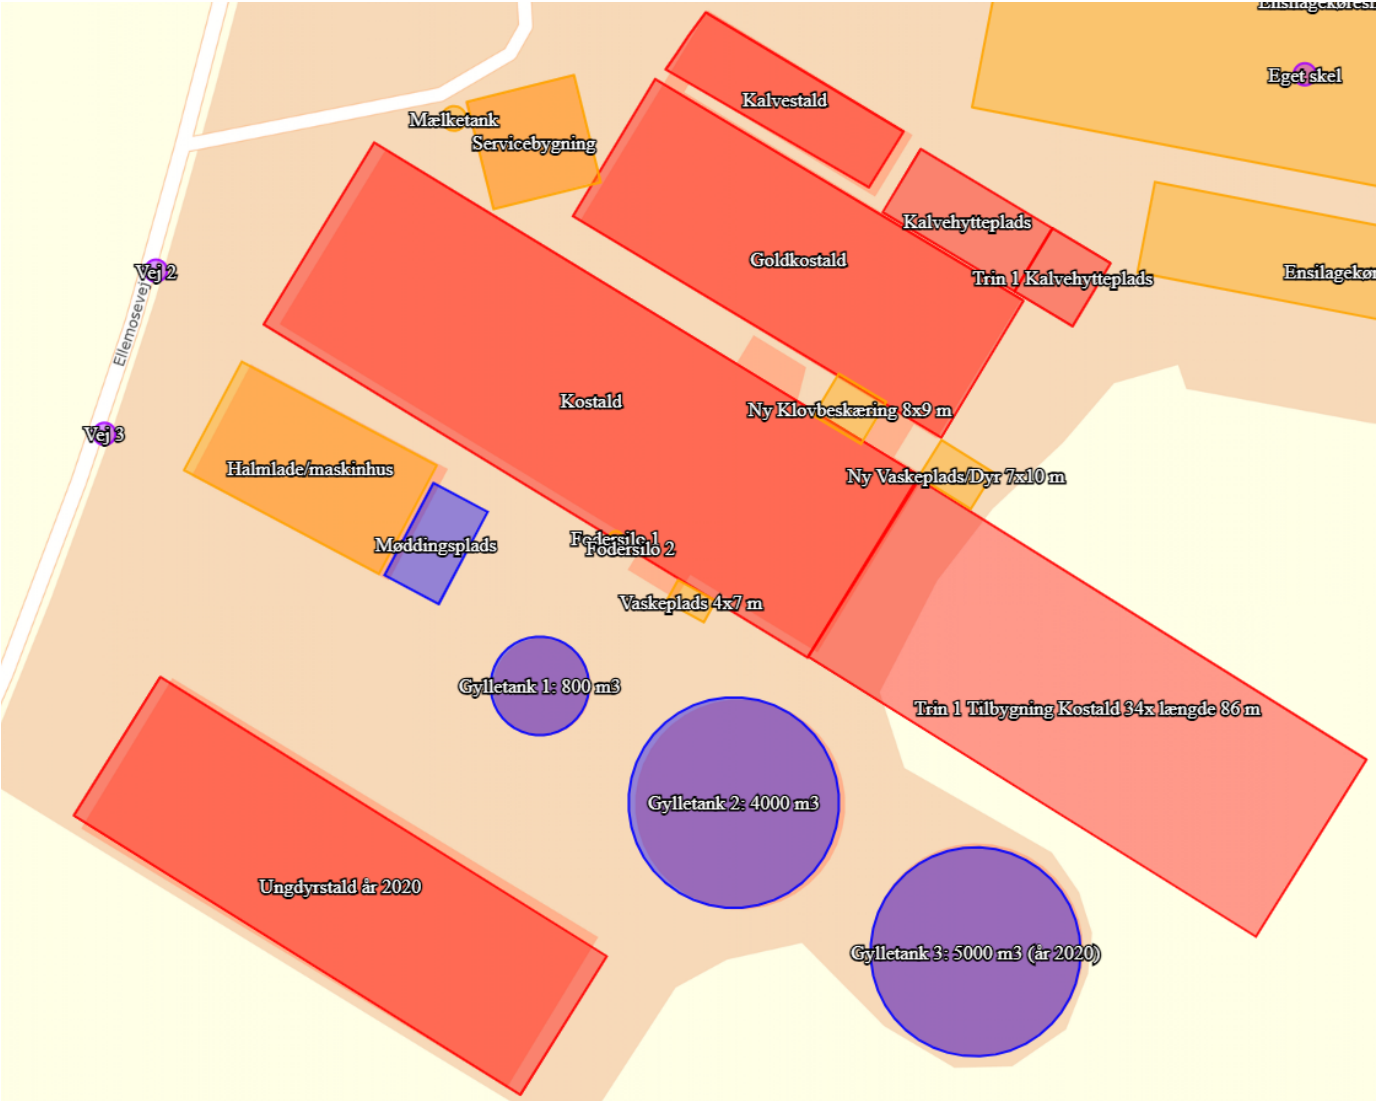
Detaljeret oversigt over stalde, dyretyper, staldsystem og teknologi i 8-årsdrift, nudrift og ansøgt drift kan ses i nedenstående skema og på luftfotoet derunder:

Trin 1 (Scenarie it-skema 249782):

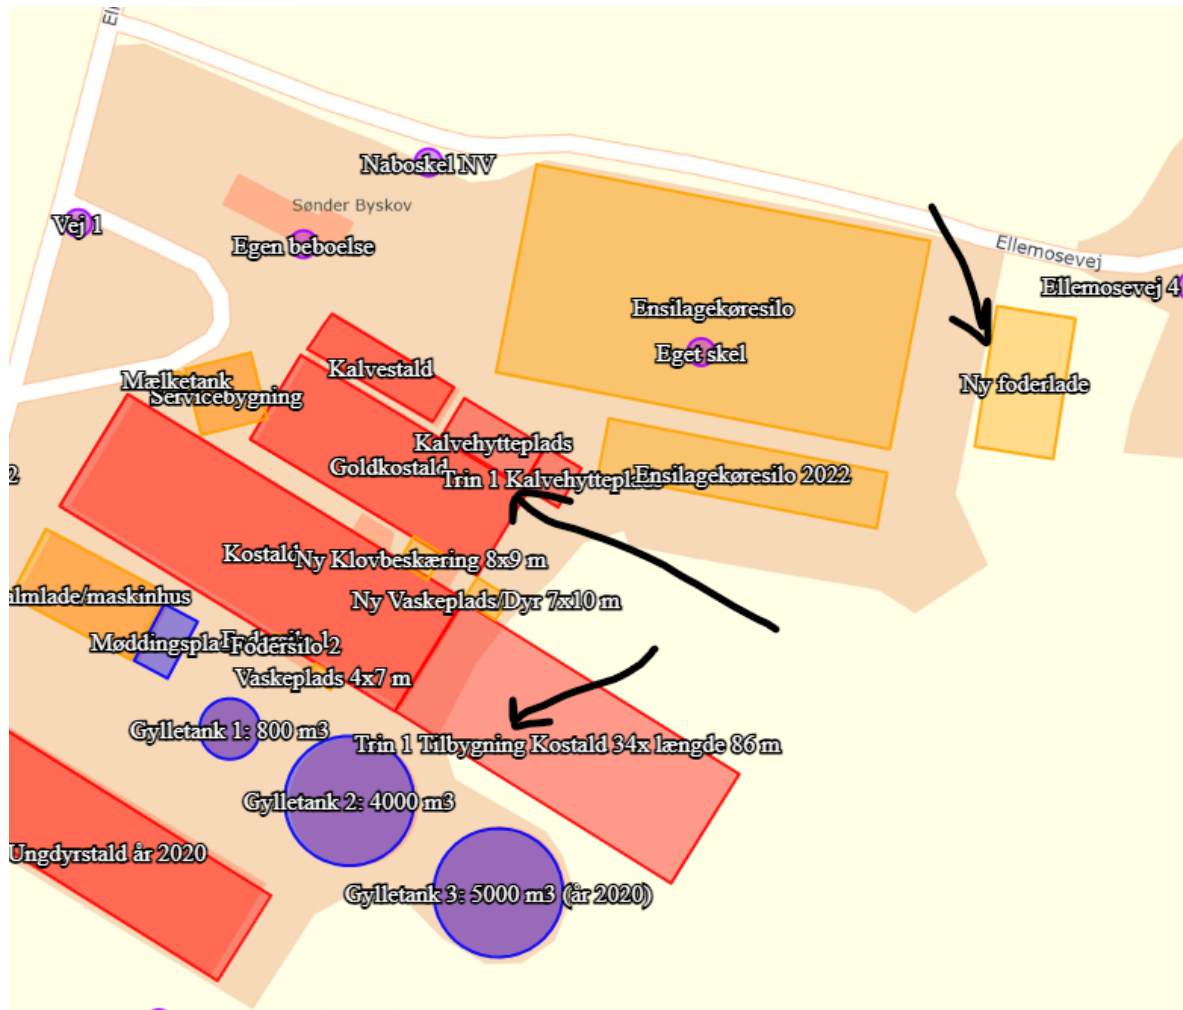
Herunder et kortklip med ændringer i trin 1.

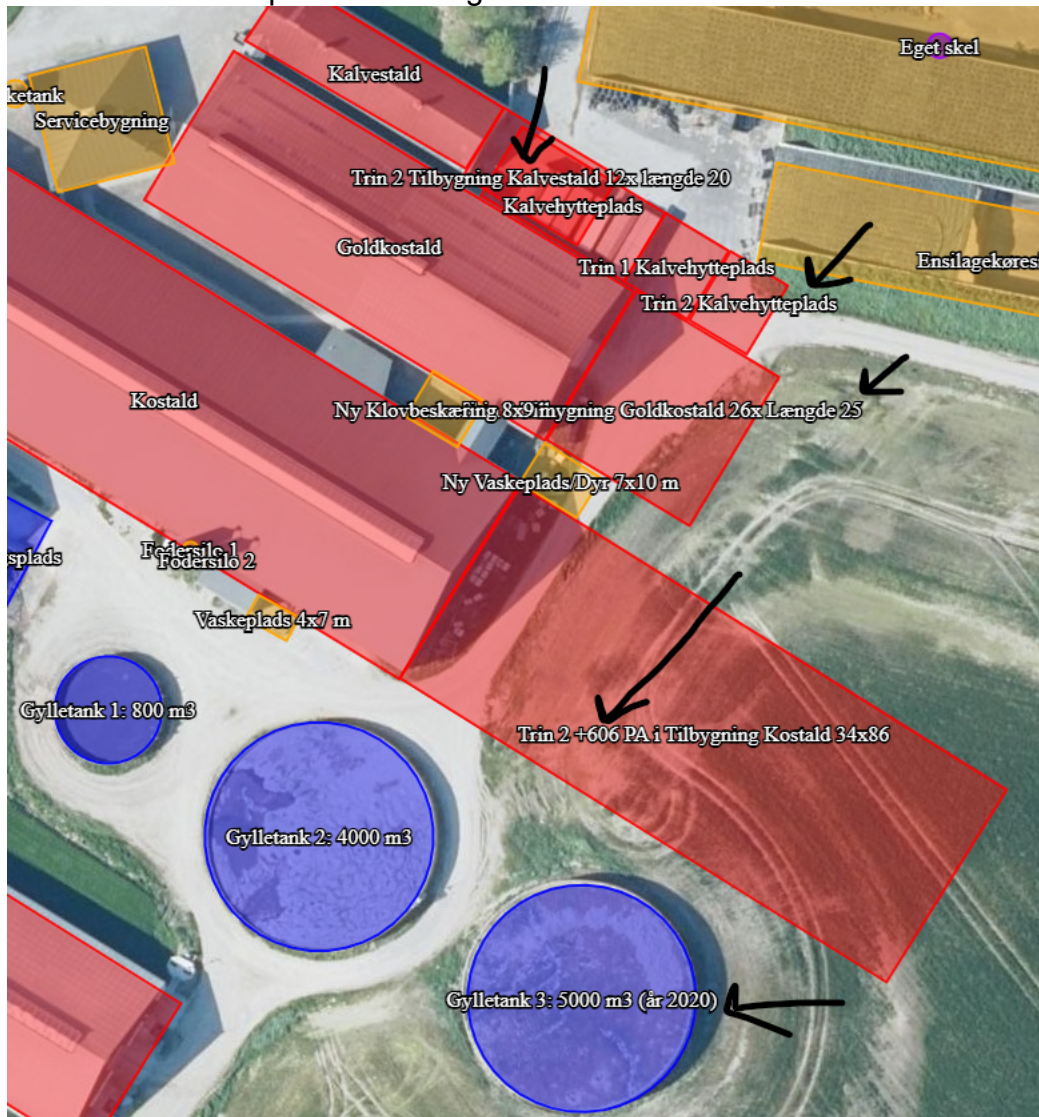
Herunder et kortklip med ændringer i trin 2.

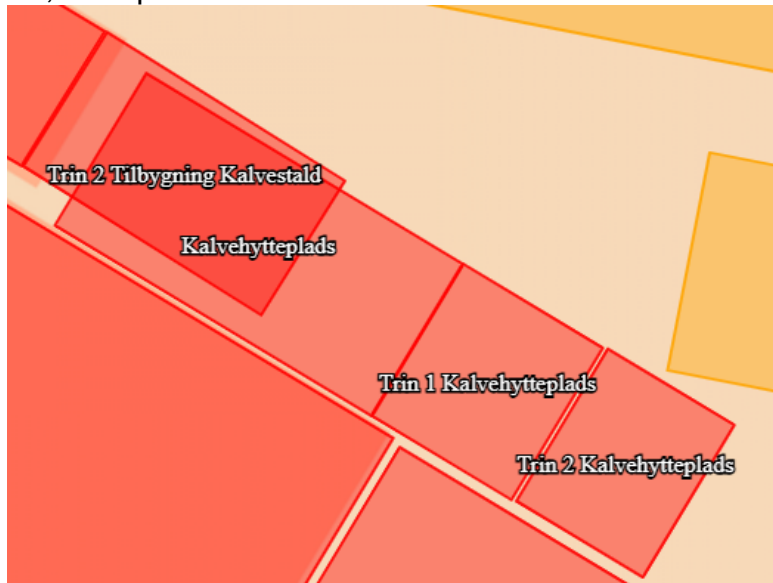
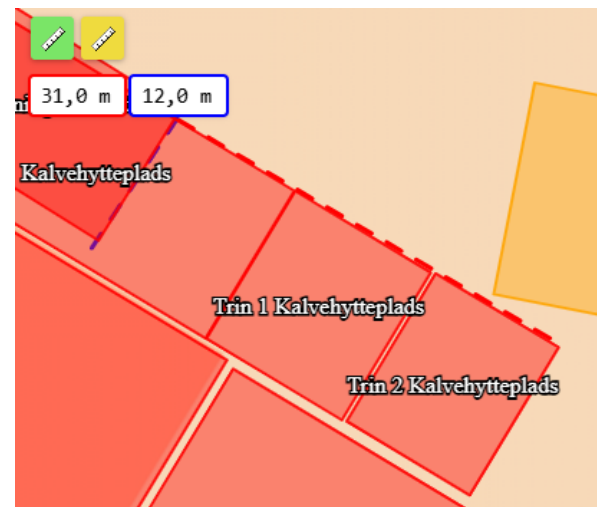
Der etableres en ny kalvehytteplads mod øst.

Der bliver et samlet bruttoareal på ca.  $12 \times 31 = 372 \text{ m}^2$  med et produktionsareal på  $358 \text{ m}^2$ , se klip nedenfor.

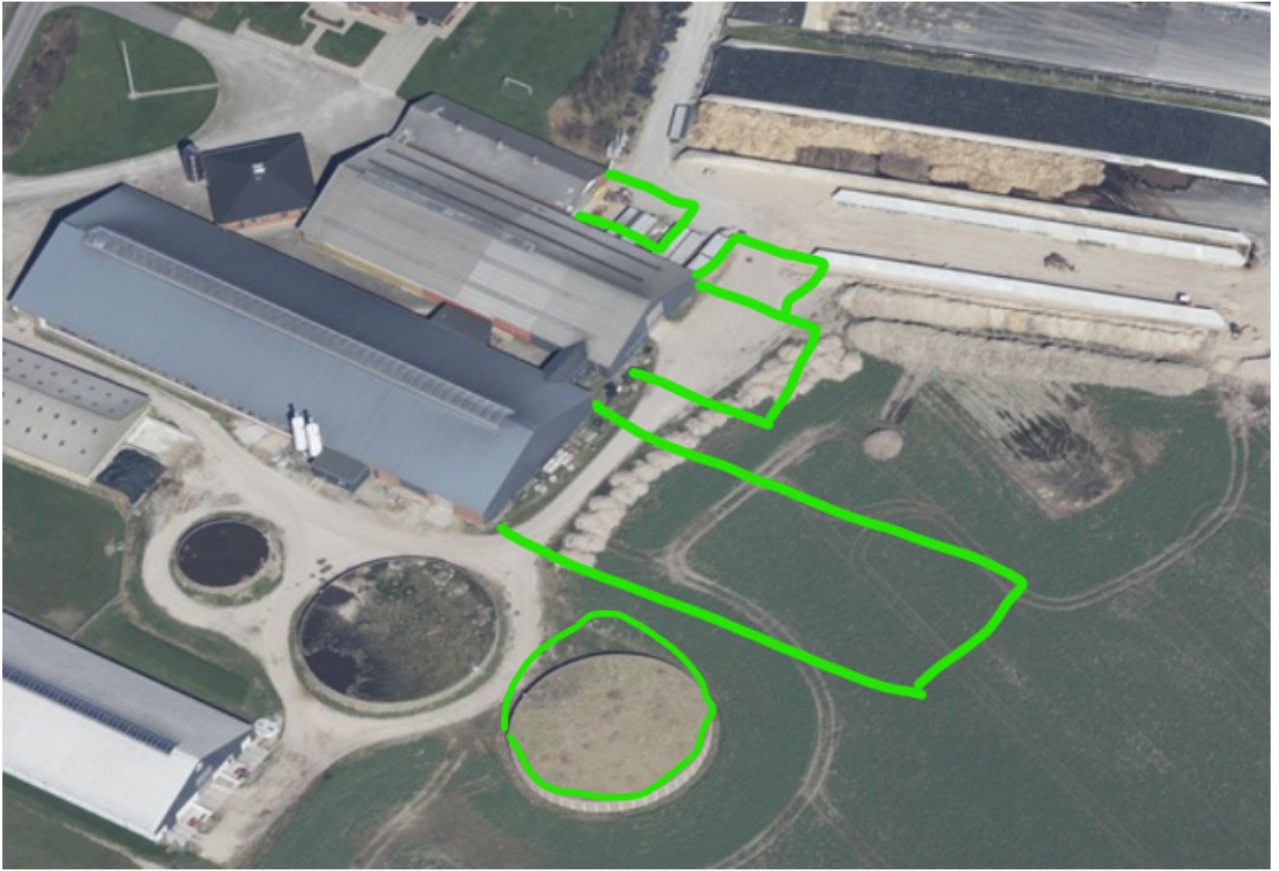
Herunder et foto fra [Skråfoto](#) 3.4.2023, hvor eksisterende bygningernes udseende fremgår.

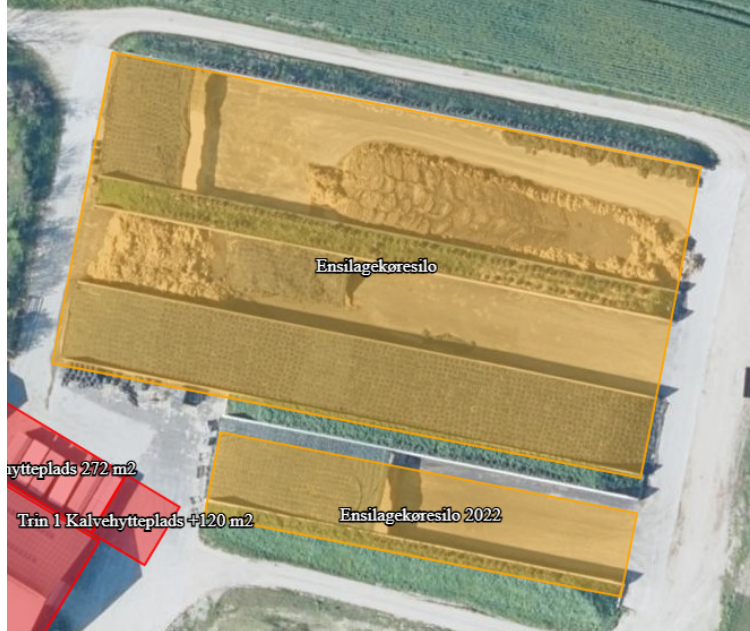
Der er 4 køresiloer, åbne og med afløb i begge ender. Der pumpes til gylletanken på Ellemosevej 4. Der udsprinkles herfra, når det er muligt.

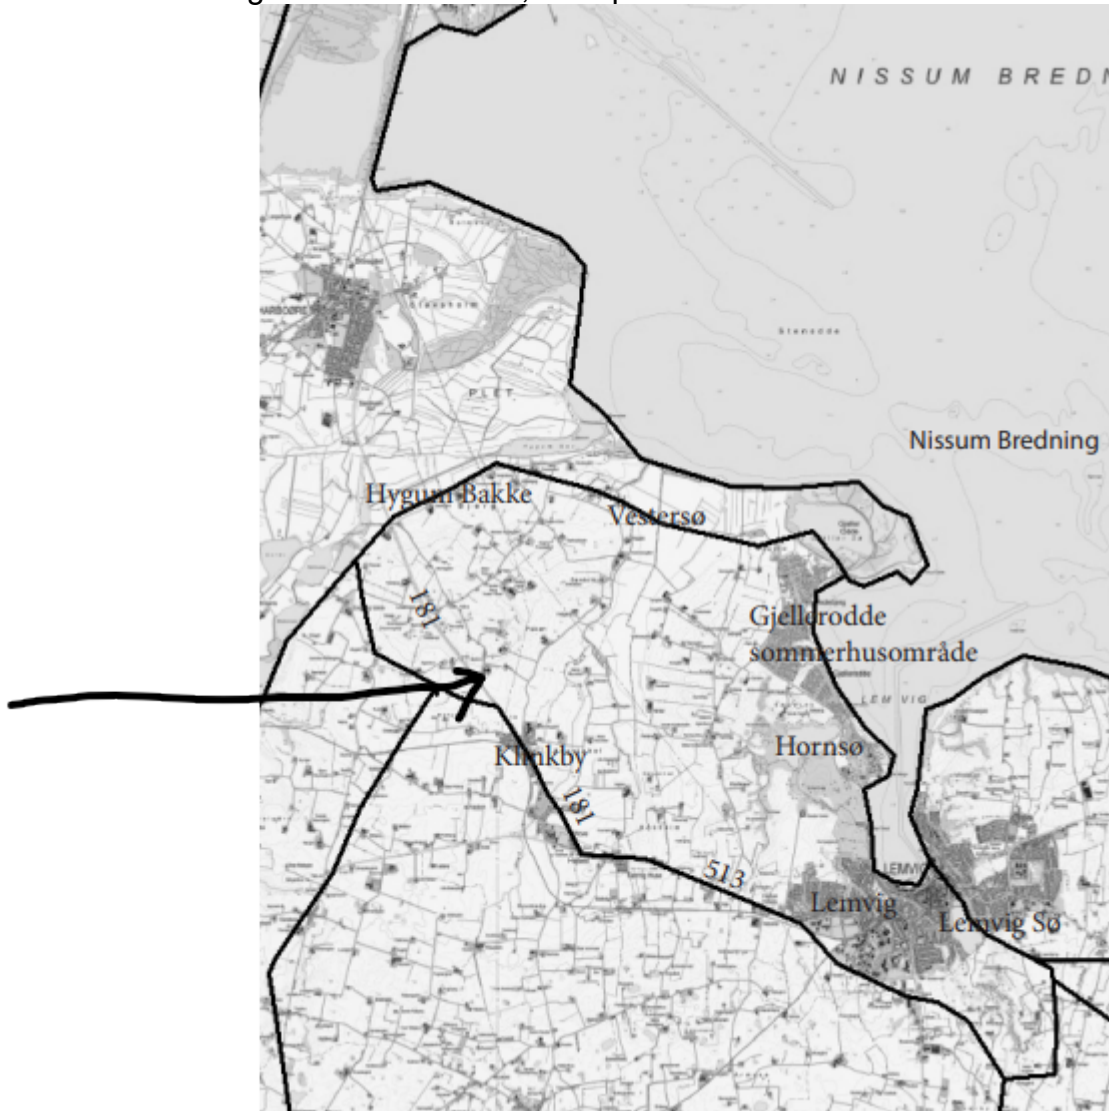
Af *Landskabsanalyse for Lemvig Kommune* fremgår, at husdyrbruget er placeret i område B: Lemvig Morænelandskab, se klip nedenfor

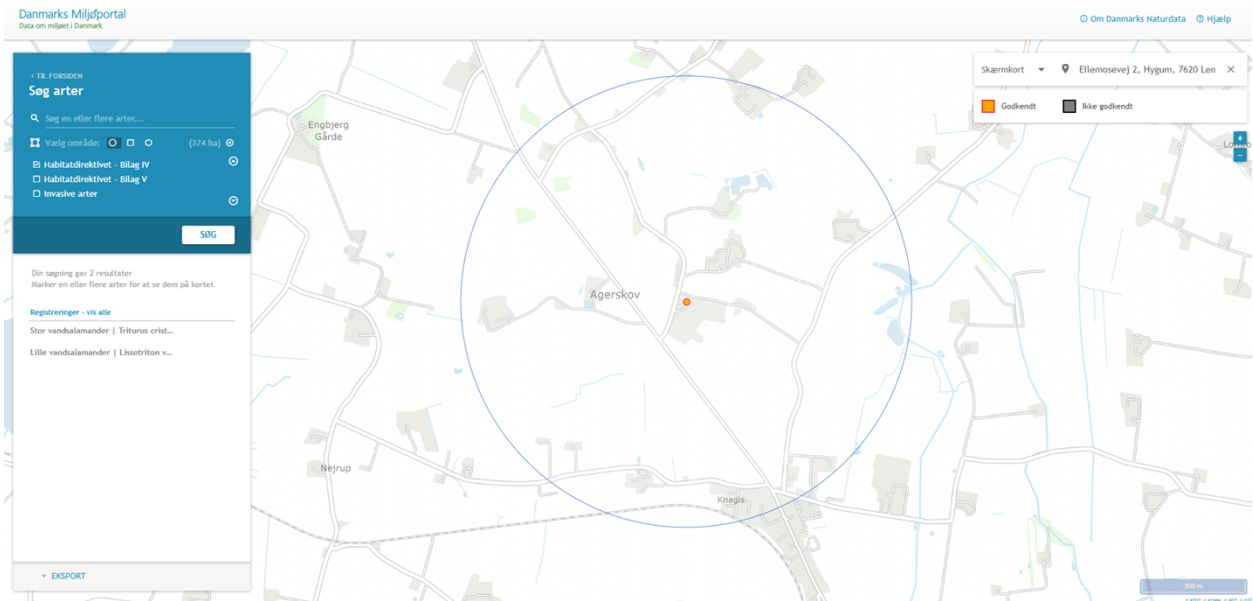
I nedenstående klip fremgår det, at der ved søgning på [www.naturdata.miljoportal.dk](http://www.naturdata.miljoportal.dk) er fund af bilag IV-arter i 1 km afstand fra husdyrbruget.

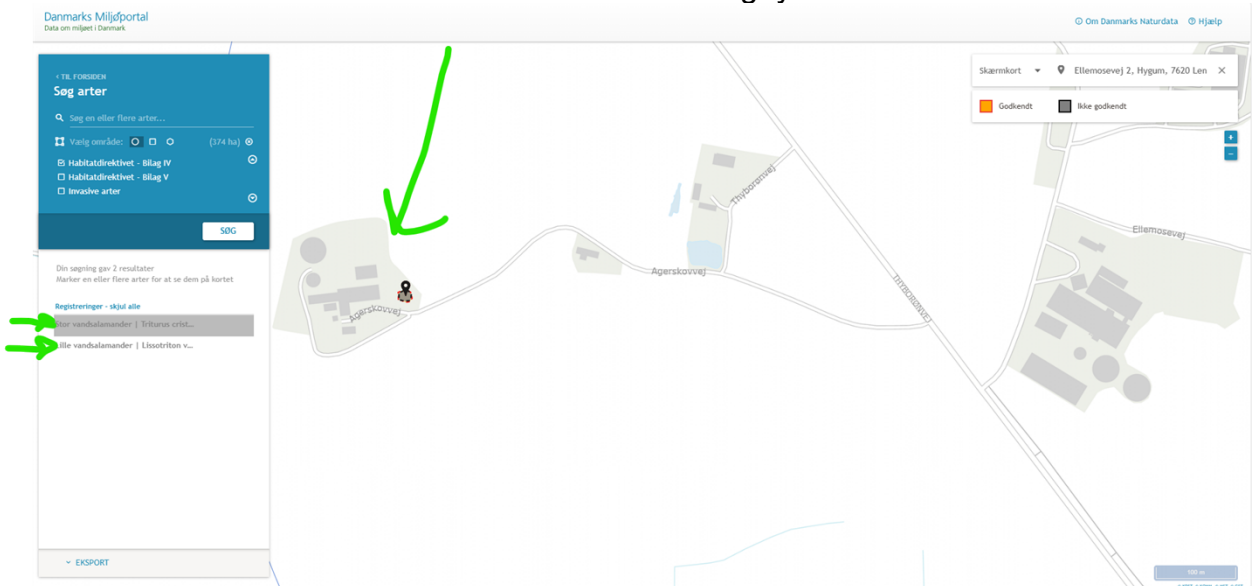
Der er registreret 1 stk. Bilag IV arter indenfor en radius af 1 km fra husdyrbrugets anlæg. Det er **Stor vandsalamander** – Lille vandsalamander fremgår af søgningen, men det er ikke en Bilag IV art - se kort med placering i sø mod vest. Der er ca. 770 meter til søen fra Nærmeste stald/Ungdyrstald.

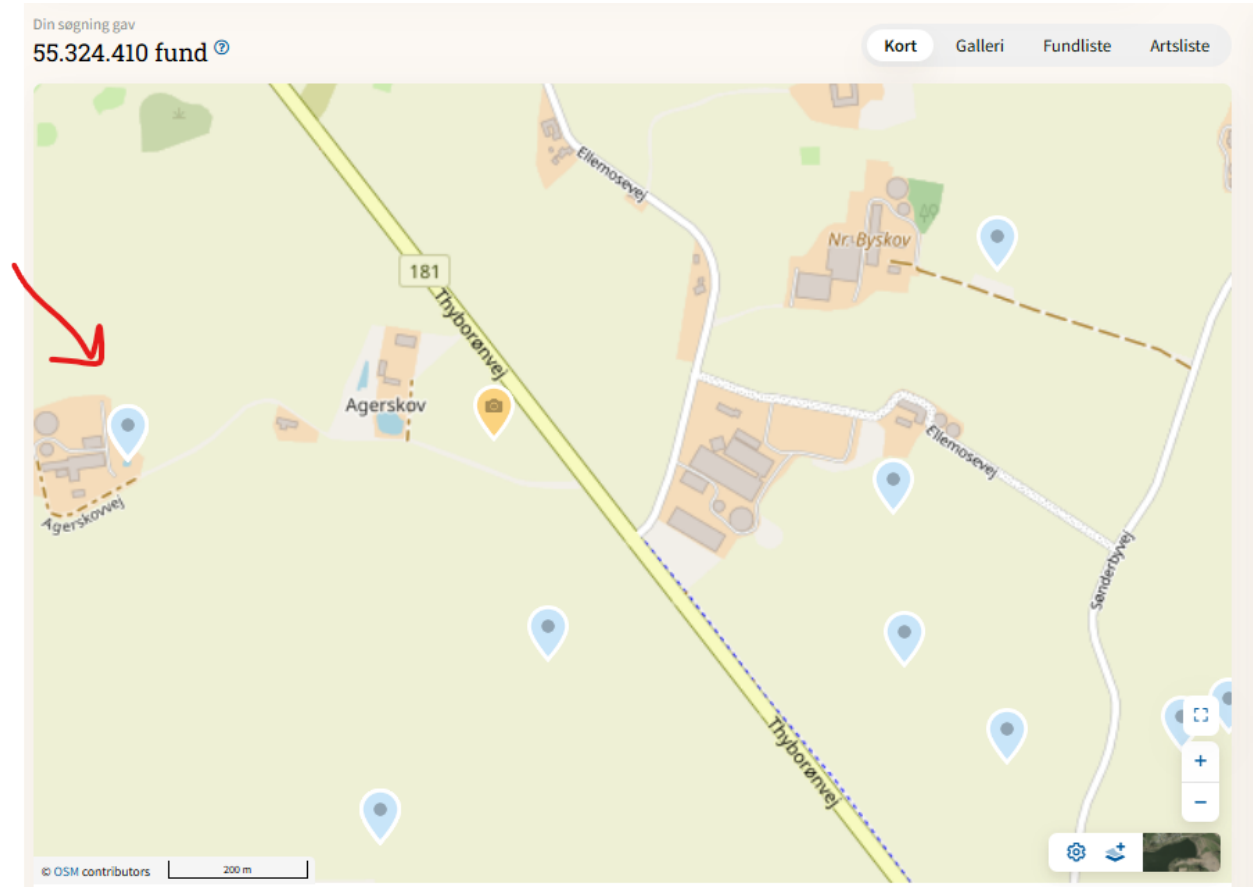
Ved søgning på [Arter - Fælles om Danmarks vilde natur](#) fremgår det også her, at der er fund af **Stor vandsalamander** mod vest, se rød pil på kortklippet fra [Fundsøgning - Arter](#)

De resterende markeringer er ikke Bilag IV -arter.

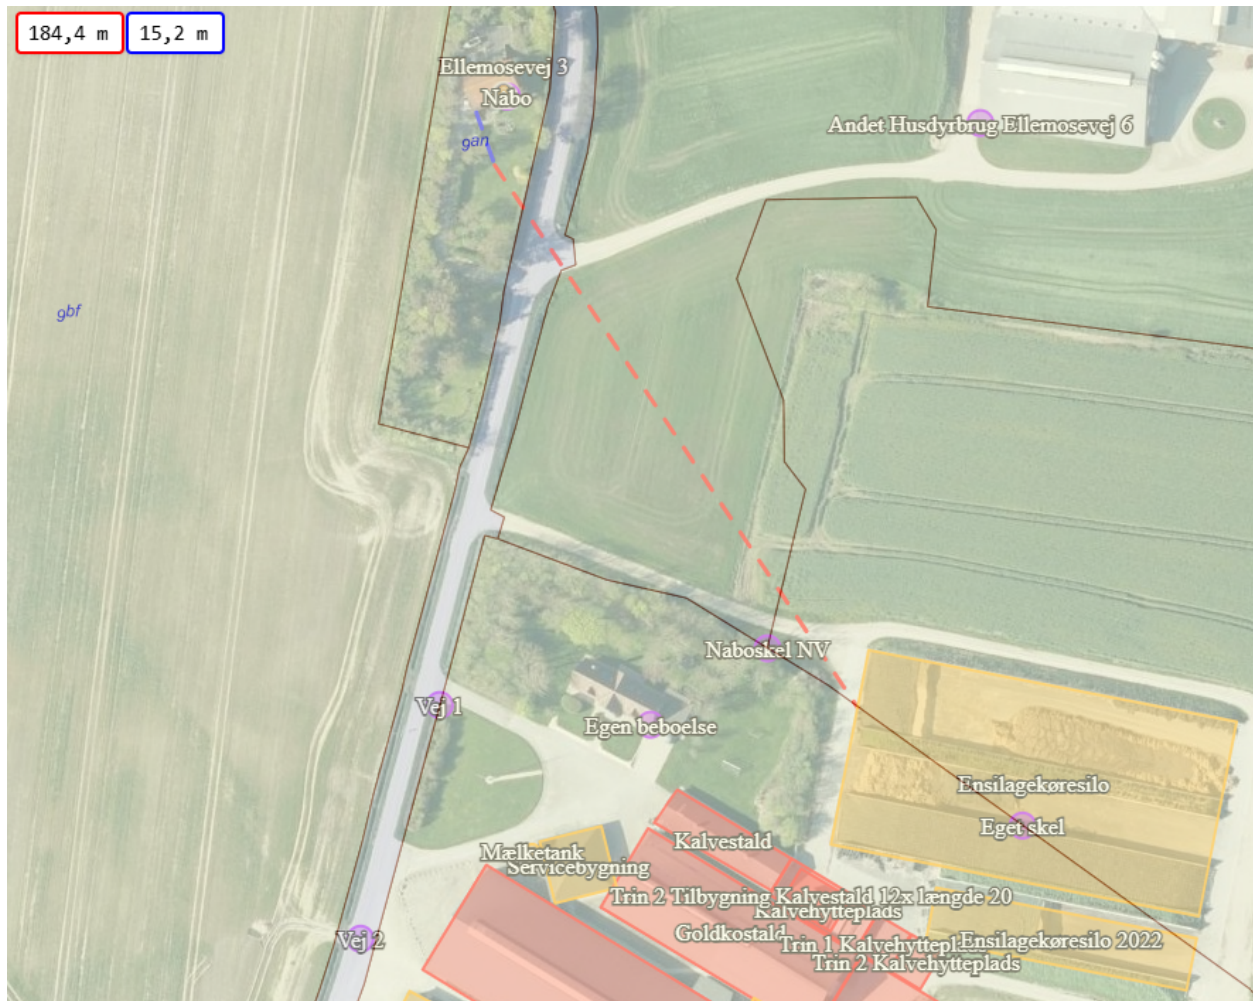
Hvis der måles 15 meter fra boligen til ensilagepladsen på Ellemosevej 2 matrikel 9a, er der ca. 184 meter.

Terrænet stiger mod nord.

Højdekurver viser ca. 22,5 meter ved ensilagepladsen og ca. 34 meter 15 meter syd for boligen ved Ellemosevej 3, en stigning på 11 meter. Det vurderes, at denne terrænforskel har samme effekt som *væsentligt afskærmning*, idet jord hæmmer lyd og virker lyddæpende.

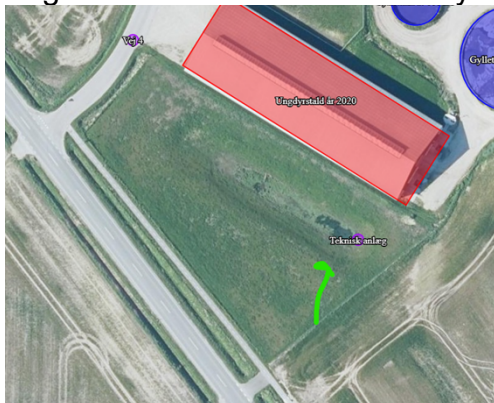
Tagvand ledes til bufferbassin sydvest for staldanlægget og videre til dræn i marken.

I forbindelse med opførsel af det ny byggeri, skal tagvandet håndteres i byggesagen. Det forventes, at tagvandet ledes til eksisterende bufferbassin, se ovenfor.

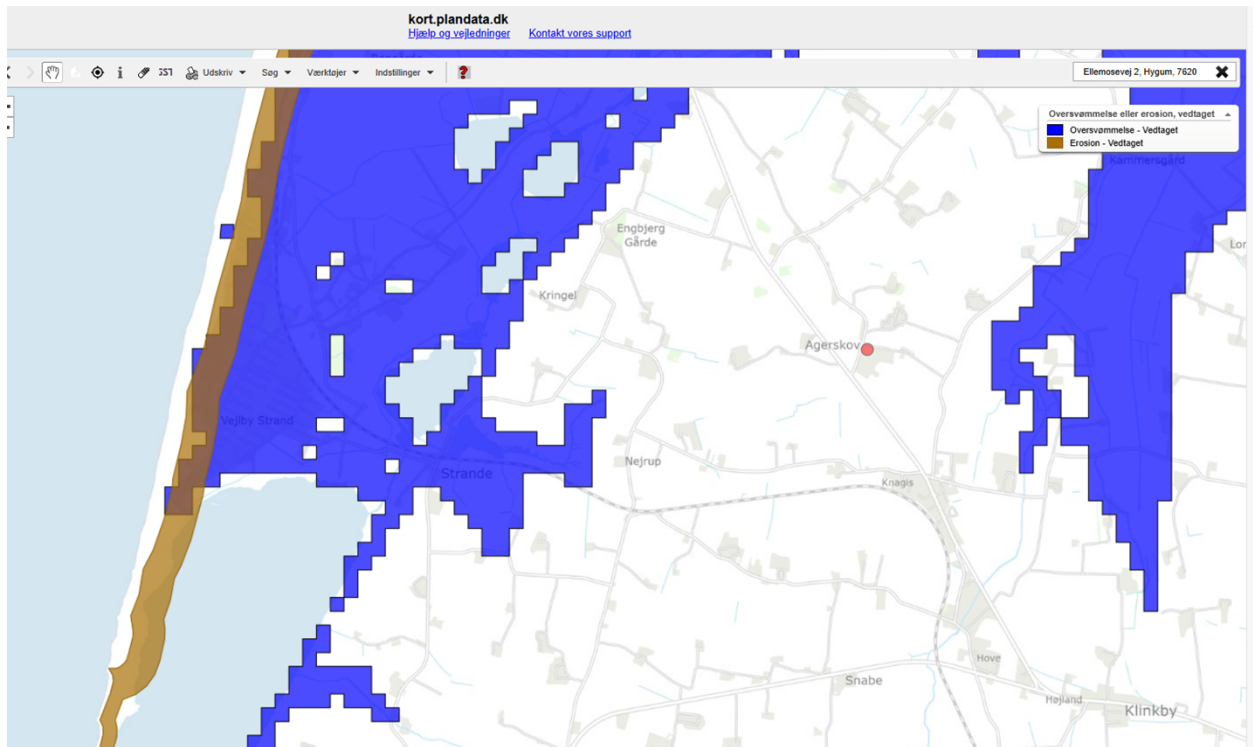
Kortet nedenfor viser de områder omkring husdyrbruget, der kan blive påvirket ved vandstandsstigninger fra hav og fjord, se [kort.plandata.dk](http://kort.plandata.dk)

Husdyrbruget er placeret over 800 meter fra områder med risiko for oversvømmelse.

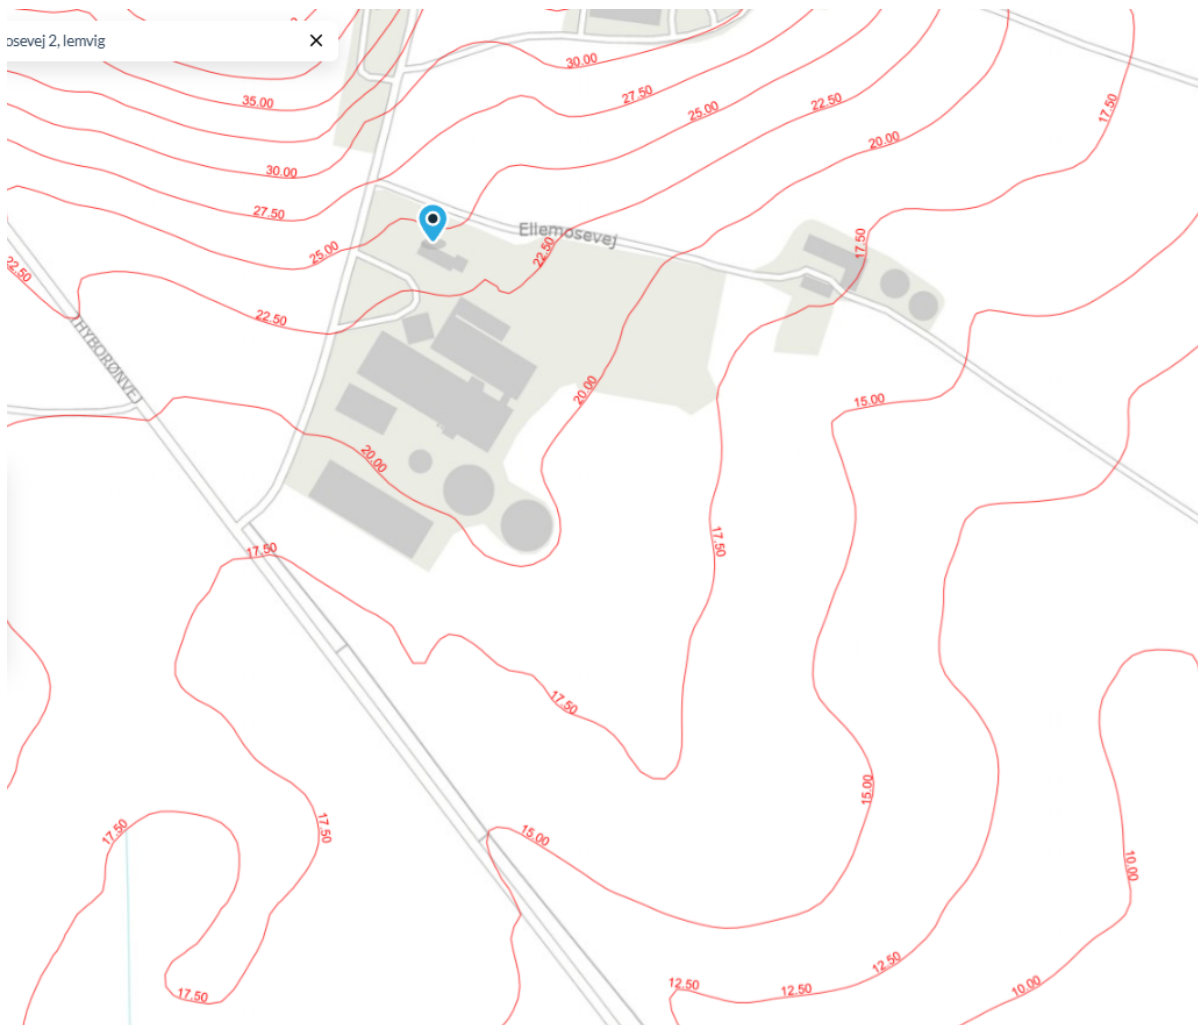
Regnvandsbassinet ved sydvestsiden ligger lavere placeret end bygningerne. Overløb herfra vil ikke lede til bygninger.
